**ԵՐԵՎԱՆ ՔԱՂԱՔԻ ՇԻՐԱԶԻ ՓՈՂՈՑ 11 ՀԱՍՑԵՈՒՄ ԳՏՆՎՈՂ, ԹԻՎ 156**  
**ՄԻՋՆԱԿԱՐԳ ԴՊՐՈՑԻ ՏԵԽՆԻԿԱԿԱՆ ՎԻՃԱԿԻ ԵՎ ՍԵՅՍՄԻԿ**  
**ԽՈՑԵԼԻՈՒԹՅԱՆ ԱՍՏԻՃԱՆԻ ԳՆԱՀԱՏՄԱՆ ՎԵՐԱԲԵՐՅԱԼ**

**ԵՐԵՎԱՆ 2015**

REPORT ON THE TECHNICAL CONDITION AND SEISMIC VULNERABILITY  
ASSESSMENT OF YEREVAN SECONDARY SCHOOL #156

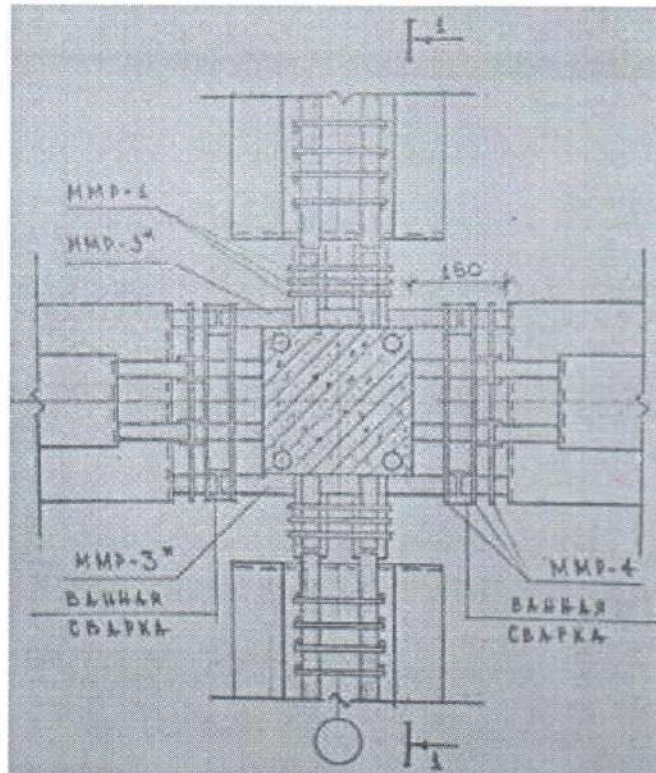
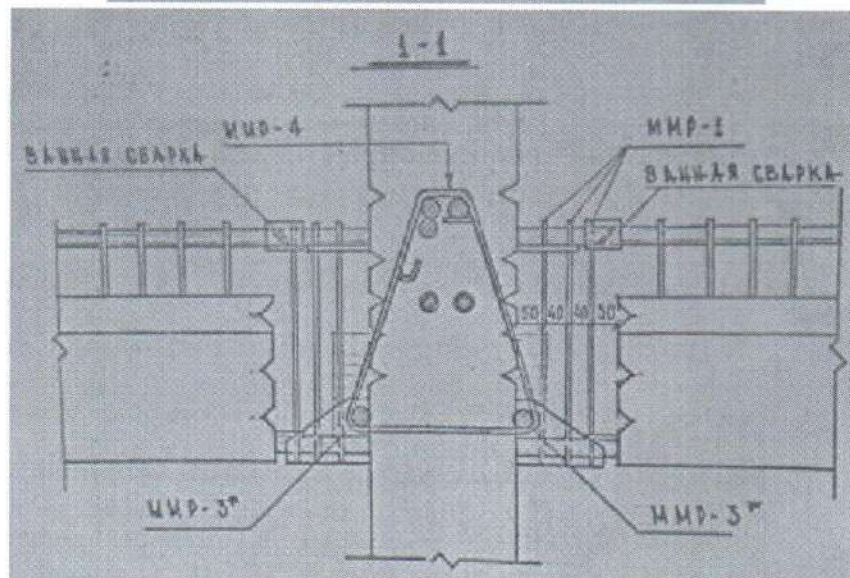
Նկ. 2.1.1 Տիպարային նախագծով նախատեսված ԻԻՍ-04 սերիայի հավաքովի ե/բ սյան և պարզունակի միացման հանգույցը ա) հատակագծում, բ) կտրվածքում

շինարարության նորմերի դրույթներին): Պարփակող պատերի կախովի պանելների և երկաթբետոնե հիմնակմախքի պարզունակների միացման հանգույցները լուծված են այնպես, որ սեյսմիկ ազդեցությունների ժամանակ պանելները իրականում աշխատում են կարկասի հետ՝ տալով նրան լրացուցիչ կոշտություն: Միջնորմների ամրակապումը կրող կոնստրուկցիաների հետ բավարար չէ, ապահովված չէ նրանց կայունությունը ուղղաձիգ հարթությունից դուրս, և ուժեղ երկրաշարժի ժամանակ դրանք շրջվում են:

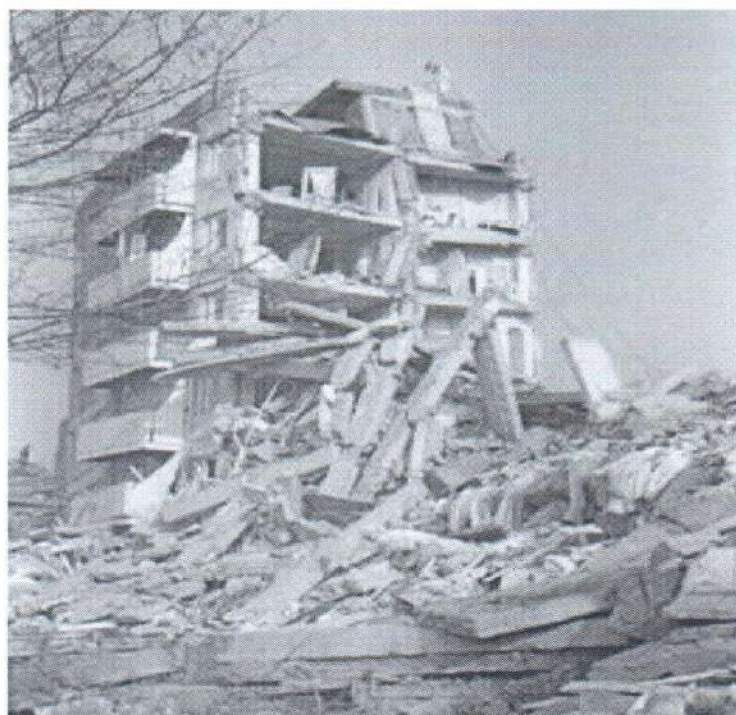
- Սպիտակի 1988 թ. ավերիչ երկրաշարժի հետևանքների վերլուծության համար ստեղծված ԽՍՀՄ հատուկ պետական հանձնաժողովի որոշմամբ՝ ԻԻՍ-04 կոնստրուկցիաներով կարկասապանելային շենքերի կառուցումը սեյսմակտիվ գոտիներում արգելված է, իսկ գոյություն ունեցողները անհրաժեշտ է ուժեղացնել: Այդ շենքերի կոնստրուկտիվ լուծումների վերլուծությունը ցույց է տալիս, որ դրանցում առկա են բազմաթիվ խոցելի տեղեր [5-7]: Մասնավորապես՝ տեղի ունեցած երկրաշարժային ազդեցությունից առաջացած կտրող ուժերին խոցելի են համարվում սյուների միացման հանգույցները (տես նկ. 2.1.1, 2.1.2, 2.1.3, 2.1.4), չնայած դրանք իրականացվում են այսպես կոչված «գրոյական» հատվածներում: Կոշտության դիաֆրագմաները տեղաբաշխված են ոչ սիմետրիկ: Ընդ որում՝ դիաֆրագմաների միացումը սյուների հետ կատարվել է մի կողմի սյան հետ երեք, իսկ մյուս սյան հետ՝ միայն մեկ մակարդակում, ինչը իհարկե բավարար չէ: Ամրանների խարսխման տեսակետից ճիշտ չէր լուծված նաև դիաֆրագմաների միացումը (միաձուլումը) կապող պարզունակների հետ, որի խոցելիությունը ավելի է խստանում շինարարության ցածր որակի պատճառով: Երկաթբետոնե հիմնակմախքի սյուների և պարզունակների միացման հանգույցները խոցելի են ինչպես իրենց կոնստրուկտիվ լուծմամբ, այնպես էլ դասավորվածությամբ (գտնվում են առավելագույն ճիգերի տեղերում, որը հակասում է սեյսմակայուն

Նկ. 2.1.4 Սպիտակի 1988թ. ավերիչ երկրաշարժի ժամանակ ԻԻՍ-04 սերիայի կոնստրուկցիաներով կառուցված շենքի փլուզման տեսք

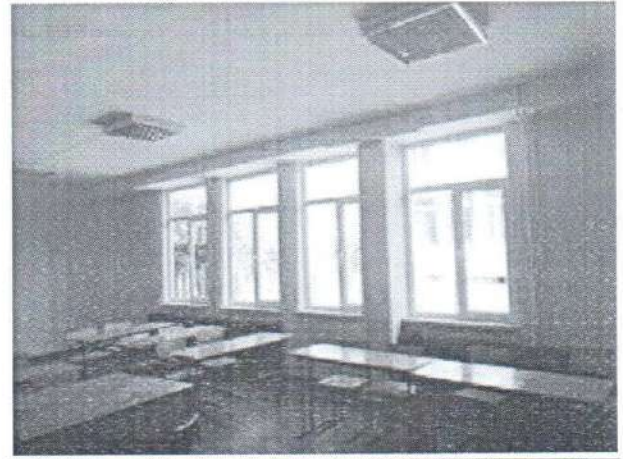
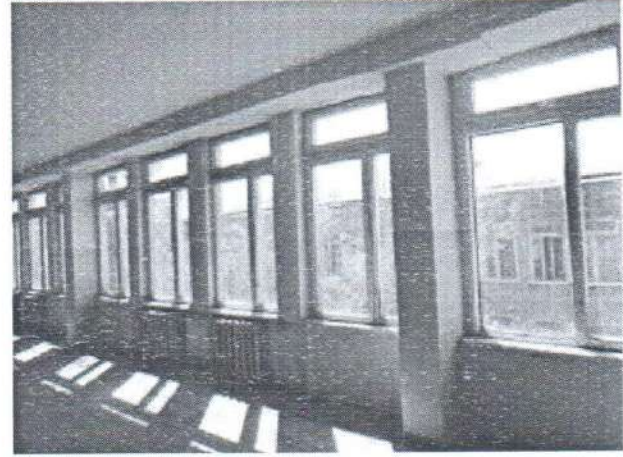
Նկ. 2.1.5 Մասնաշենքի կոնստրուկտիվ տարրերի տեսքեր ներսից

3. Դպրոցի մասնաշենքերի կրող կոնստրուկտիվ տարրերի ուժեղ վնասվածքներ, ձևախախտումներ, ճաքեր չկան (տես նկ. 2.1.5): Երկաթբետոնե հիմնակմախքի, ծածկերի, պատերի, սանդուղքների տեխնիկական վիճակը բավարար է: Բացակայում են հիմքերի անհավասարաչափ դեֆորմացիաների էական նշաններ: Դպրոցի մասնաշենքերի կոնստրուկտիվ համակարգում չկան նրանց շահագործման հուսալիության վրա ազդող վնասվածքներ և թերություններ (բացի ուժեղ երկրաշարժերից):

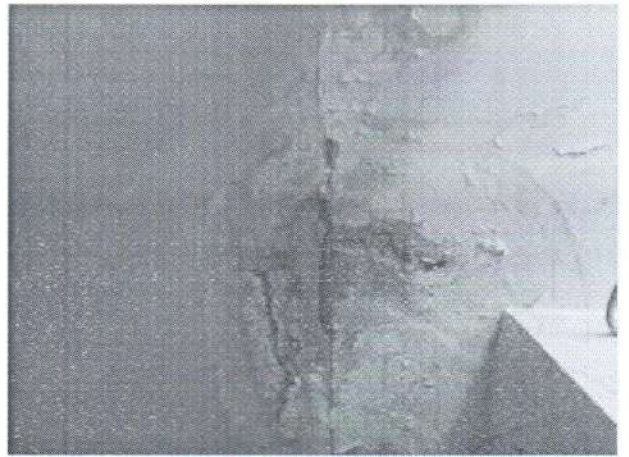
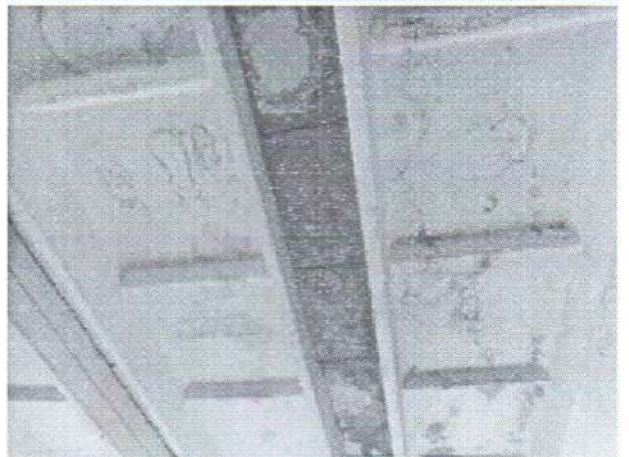
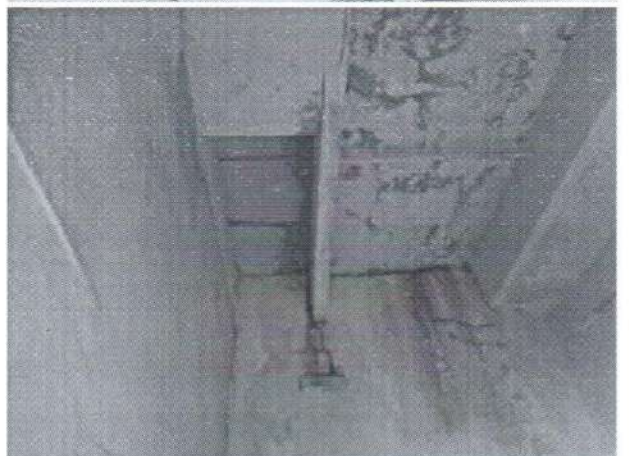
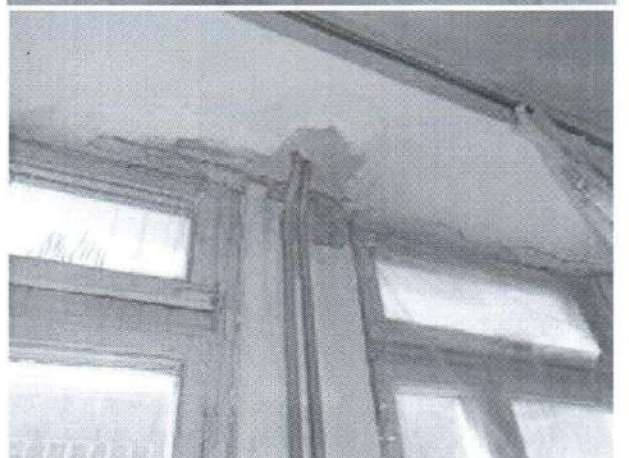
Նկ. 2.1.7 Շենքի կոնստրուկտիվ տարրերի վնասվածքների տեսքեր՝ տանիքից ներթափանցած մթնոլորտային տեղումների ջրերի ազդեցությունից

4.1 Դպրոցի մասնաշենքերի տանիքներն ի սկզբանե հարթ են եղել, ներքին ջրահեռացմամբ: Հարթ տանիքների գլանափաթեթային նյութերով ծածկույթը տարիներ առաջ գտնվել է անբավարար վիճակում: Հետագայում մասնաշենքերի վրա կառուցվել են նոր լանջավոր տանիքներ, արտաքին կազմակերպված ջրահեռացմամբ, որոնք իրականացվել է փայտյա ծալեղային ու կավարամածային կոնստրուկցիաներով և ծածկված է մի մասը մետաղական իսկ մի մասը՝ ազբոշիֆերային ալիքավոր թերթերով (տես նկ. 2.1.6): Տեղազննման ժամանակ նոր տանիքները գտնվում էին լավ վիճակում, սակայն մինչև նոր տանիքների իրականացումը, նախկին տանիքից մթնոլորտային տեղումների ջրերը պարբերաբար ներթափանցել են շենքի կոնստրուկտիվ տարրերը և առաջացրել ներքին հարդարանքի ու սվաղի չափավոր և զգալի վնասվածքներ (տես նկ. 2.1.7):

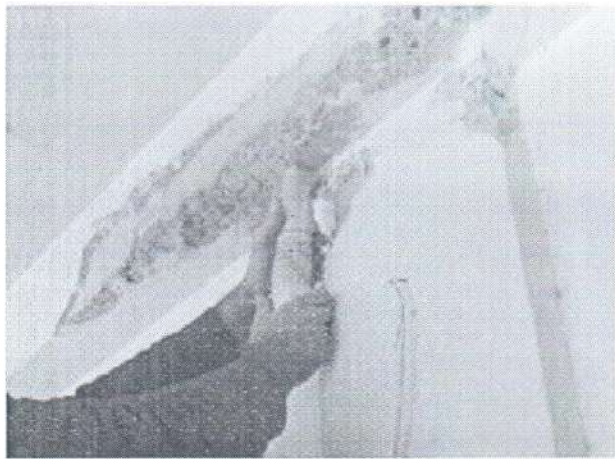
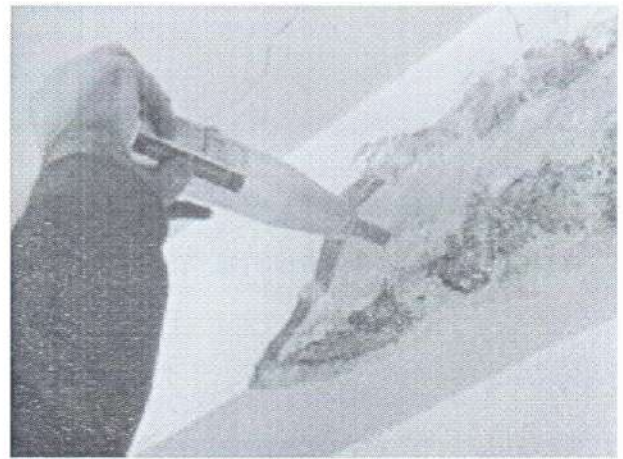
Նկ. 2.1.8 Շենքի հավաքովի ե/բ հեծանների ու սյուների միացման հանգույցների տեղազննման դրվագներ

4.2 Հավաքովի երկաթբետոնե հեծանների ու սյուների միացման հանգույցների տեղազննման նպատակով, մասնաշենքերի տարբեր հատվածամասերում բացվել և ուսումնասիրվել են որոշ հանգույցներ (տես նկ. 2.1.8), որի արդյունքում պարզվել է, որ հանգույցներում շինարարական աշխատանքներն իրականացվել են բազմաթիվ թերություններով ու սխալներով, ինչի հետևանքով կոնստրուկտիվ տարրերում առաջացել են տարբեր բնույթի ու տարբեր աստիճանի վնասվածքներ, մասնավորապես.

- բետոնացումն իրականացվել է անբավարար թրթռացմամբ, ամրանները և հանգույցներում կիրառված պողպատե ներդիր էլեմենտները չունեն բավարար հաստությամբ բետոնե պաշտպանիչ շերտ (տես նկ. 2.1.8),

- հանգույցներում կիրառված բետոնը չունի սեղմման ամրության բավարար ցուցանիշ (տես սույն հաշվետվության 2.2.1 ենթագլուխը):

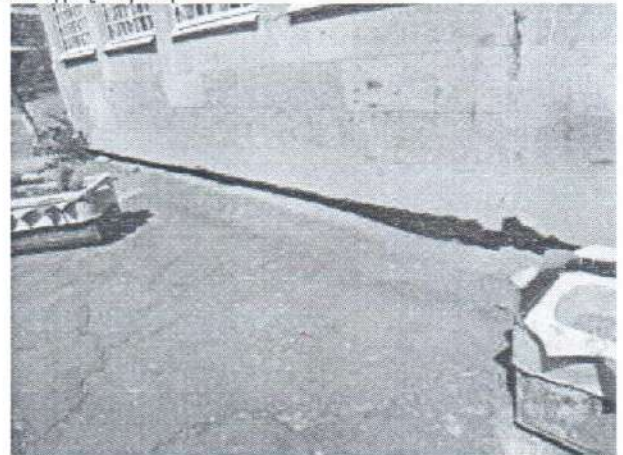
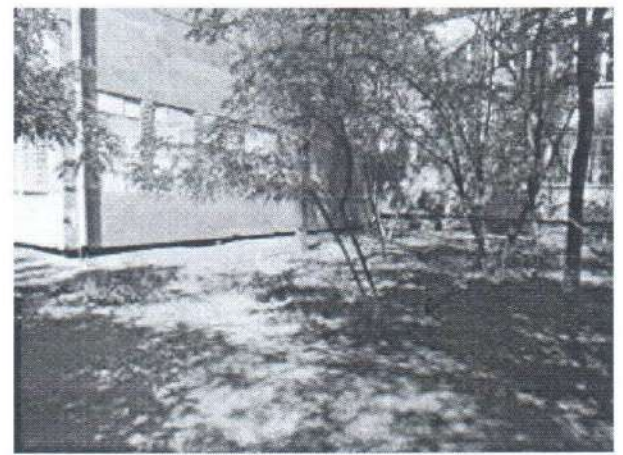
Նկ. 2.1.9 Պատի պանելների և նրանց կարանների վնասվածքների տեսքեր

4.3 Պարփակող պատերի որոշ հատվածամասերում տանիքի ջրահեռացման խողովակներից մթնոլորտային տեղումների ջրերը թափվել են պատերին, խոնավացրել դրանք, ինչը ձմեռային եղանակների բացասական ջերմաստիճանի դեպքում բերել է սառեցման-հալման պրոցեսին՝ առաջացնելով պատի պանելներից տուֆաքարե երեսապատման սալիկների շերտազատում և թափվում (տես նկ. 2.1.9):

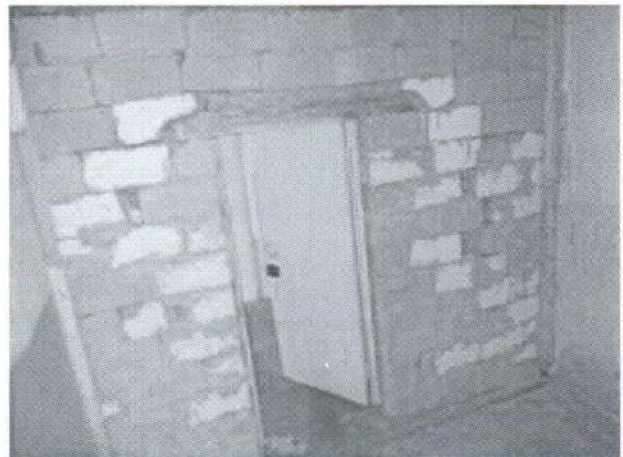
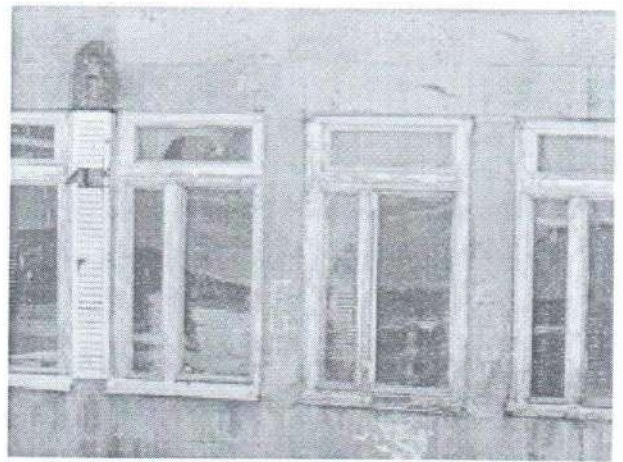
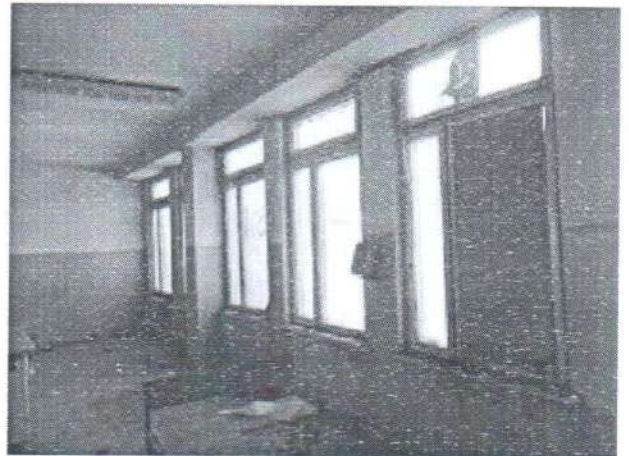
Նկ. 2.1.10 Դռների և պատուհանների վնասվածքների տեսքեր

4.4 Դպրոցի բոլոր մասնաշենքերի դռների և պատուհանների 20 տոկոսը փոխարինվել է նոր ժամանակակից դռներով և պատուհաններով, 60 տոկոսի տեխնիկական վիճակն անբավարար է, իսկ 20 տոկոսինը՝ վթարային: Դռների և պատուհանների փայտե շրջանակներն ու փեղկերը ձևախախտվել են: Փայտե կոնստրուկցիաների առանձին էլեմենտներ ստացել են զգալի կենսաբանական վնասվածքներ: Ապակիների մի մասը ջարդված է, իսկ փոխարենը պատուհանները լցափակված են տարբեր շինանյութերով (տես նկ. 2.1.10):

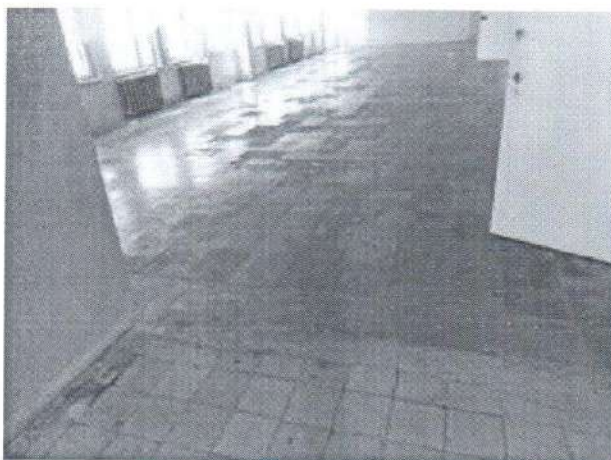
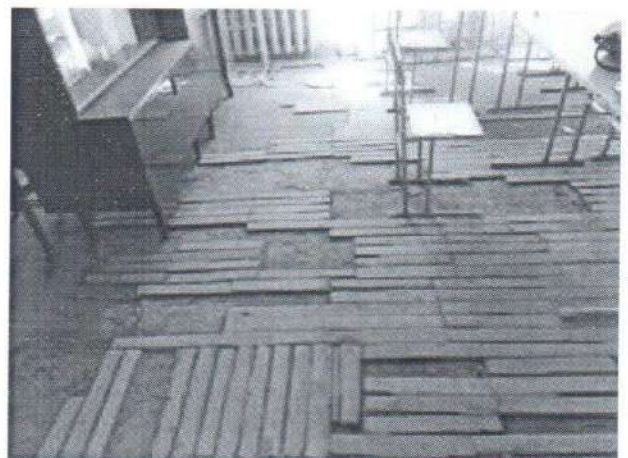
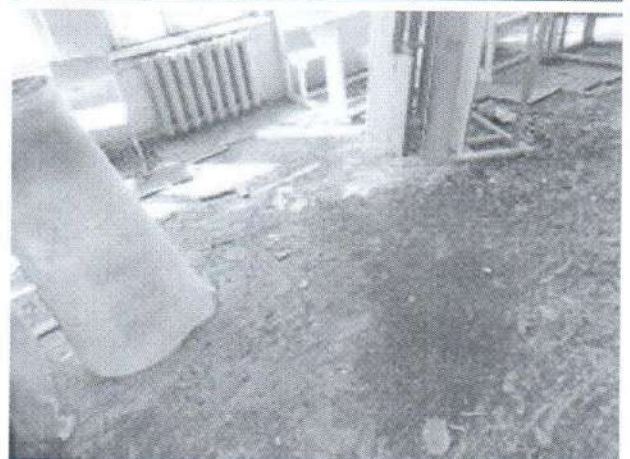
Նկ. 2.1.11 Հատակների վնասվածքների տեսքեր

4.5 Դպրոցի բոլոր մասնաշենքերի հատակների զգալի մասը գտնվում է անբավարար վիճակում, իսկ առանձին տեղերում փայտե մանրահատակը կիսաքանդ է, աստիճանավանդակների կերամիկական սալիկները ջարդված են (տես նկ. 2.1.11):

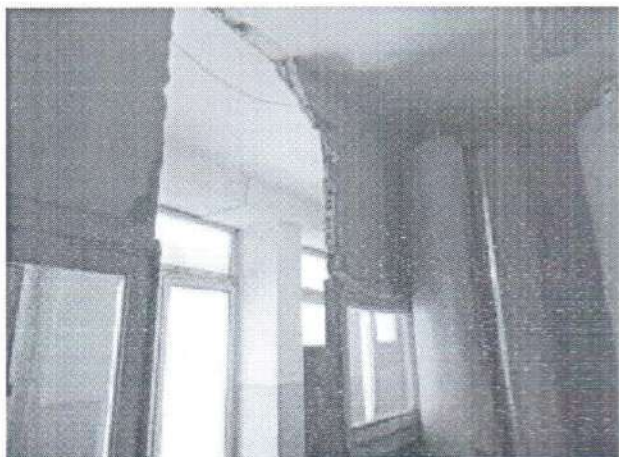
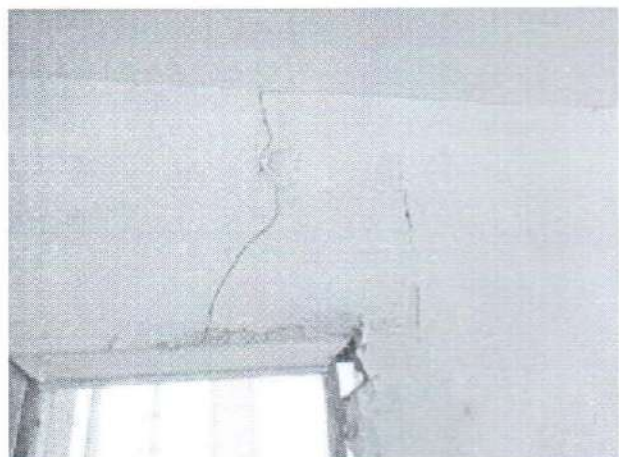
Նկ. 2.1.12 Միջնորմների վնասվածքների և թերությունների տեսքեր

4.6 Միջնորմներում կան մինչև 3մմ, իսկ որոշ տեղերում մինչև 6մմ բացվածքի լայնությամբ տարբեր ուղղությունների միջանցիկ ճաքեր: Միջնորմների ամրակապումը կրող կոնստրուկցիաների հետ անբավարար է, իսկ դրանց միացման կարանների սվաղին առկա են մինչև 8մմ բացվածքի լայնությամբ ճաքեր (տես նկ. 2.1.12): Առավել ուժեղ են վնասվել նկուղային հարկերի միջնորմները, որոնք չունեն բավարար կրողունակության հիմքեր, որի պատճառով միջնորմներում առաջացել են նստվածքային բնույթի մինչև 40մմ բացվածքի լայնությամբ տարբեր ուղղությունների միջանցիկ ճաքեր (տես նկ. 2.1.14):

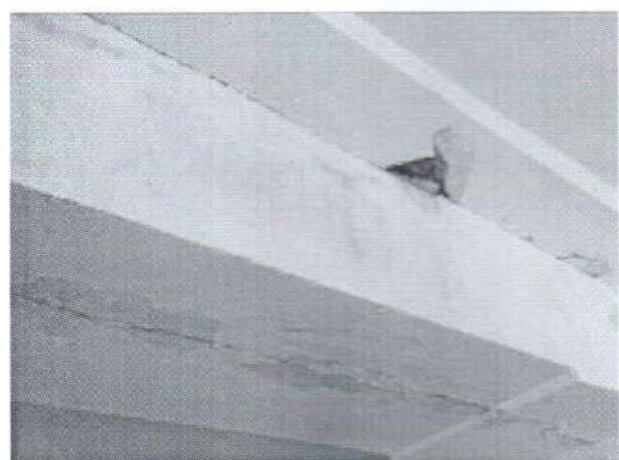
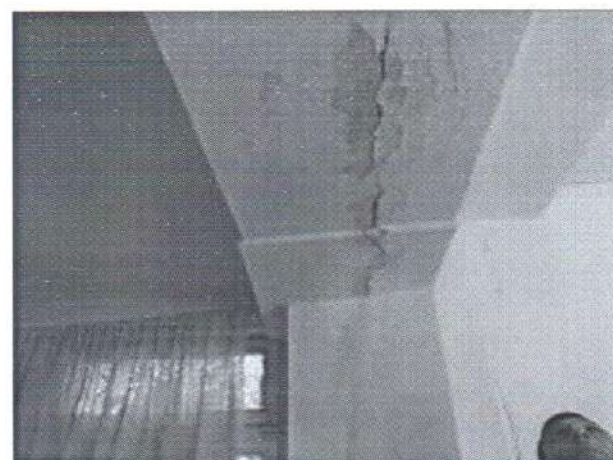
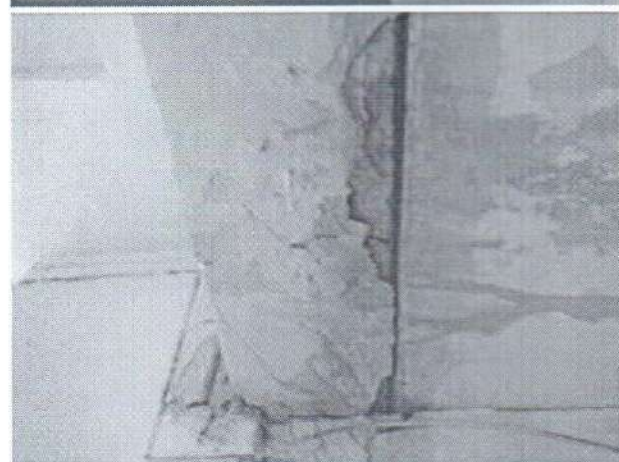
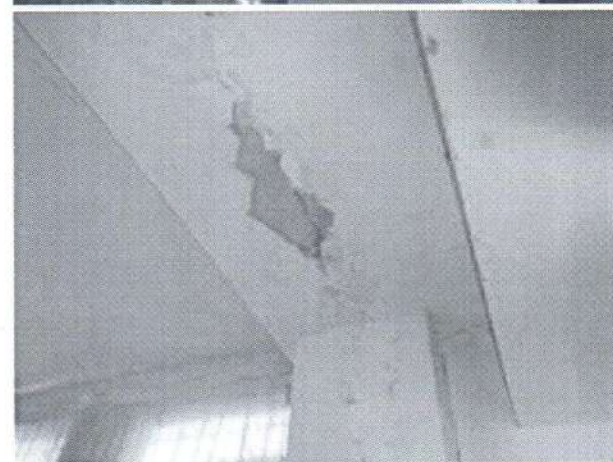
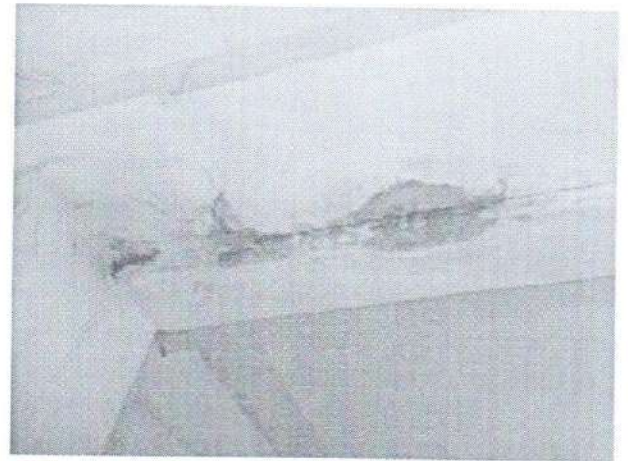
Նկ. 2.1.13 Հակասեյսմիկ կարանների լցափակման տեսքեր ներսից և դրսից

5.4 Ինչպես ծածկերի սալերի, այնպես էլ պատի պանելների միմյանց միջև կարանները չեն լցափակվել այդ կարանների համար նախատեսված նորմատիվային պահանջներին համաձայն, այլ լցափակվել են մեծ թերություններով՝ շինարարական աղբով, իսկ երբեմն լցափակված չեն՝ դատարկ են:

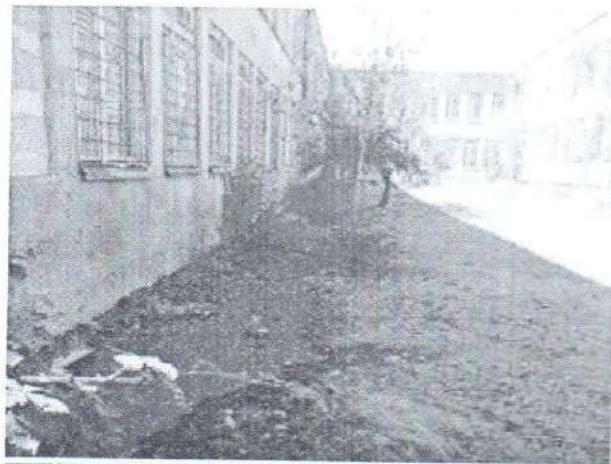
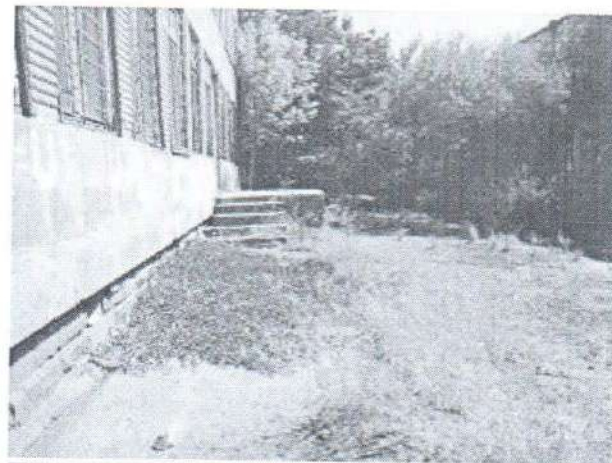
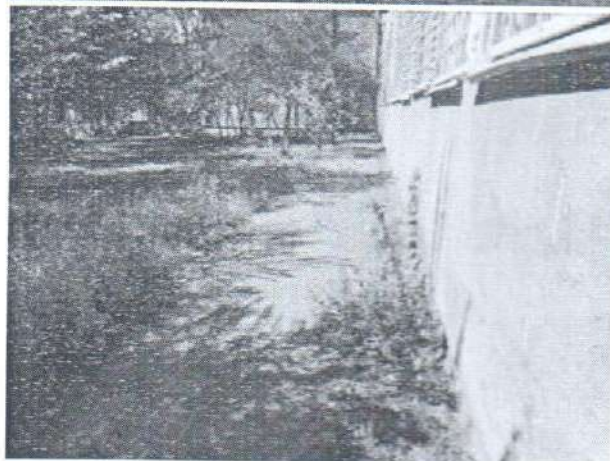
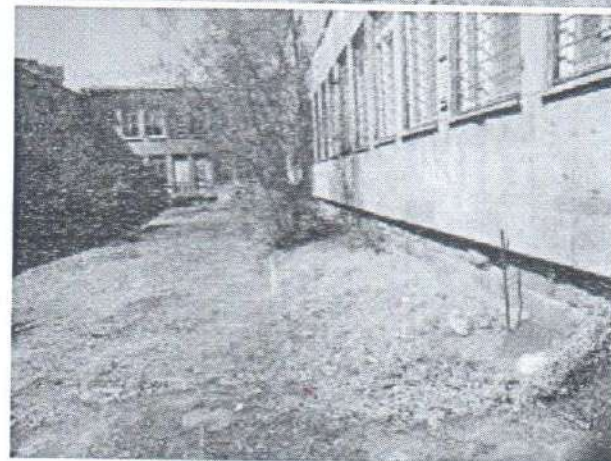
Նկ. 2.1.15 Շենքի սալվածքի վնասվածքների տեսքեր
