## ԵԶՐԱԿԱՑՈՒԹՅՈՒՆ

ՀՀ Շիրակի մարզի Կրասար գյուղի կամրջի տեխնիկական  
վիճակի և վերակառուցման հնարավորության վերաբերյալ

ԵՐԵՎԱՆ – 2022

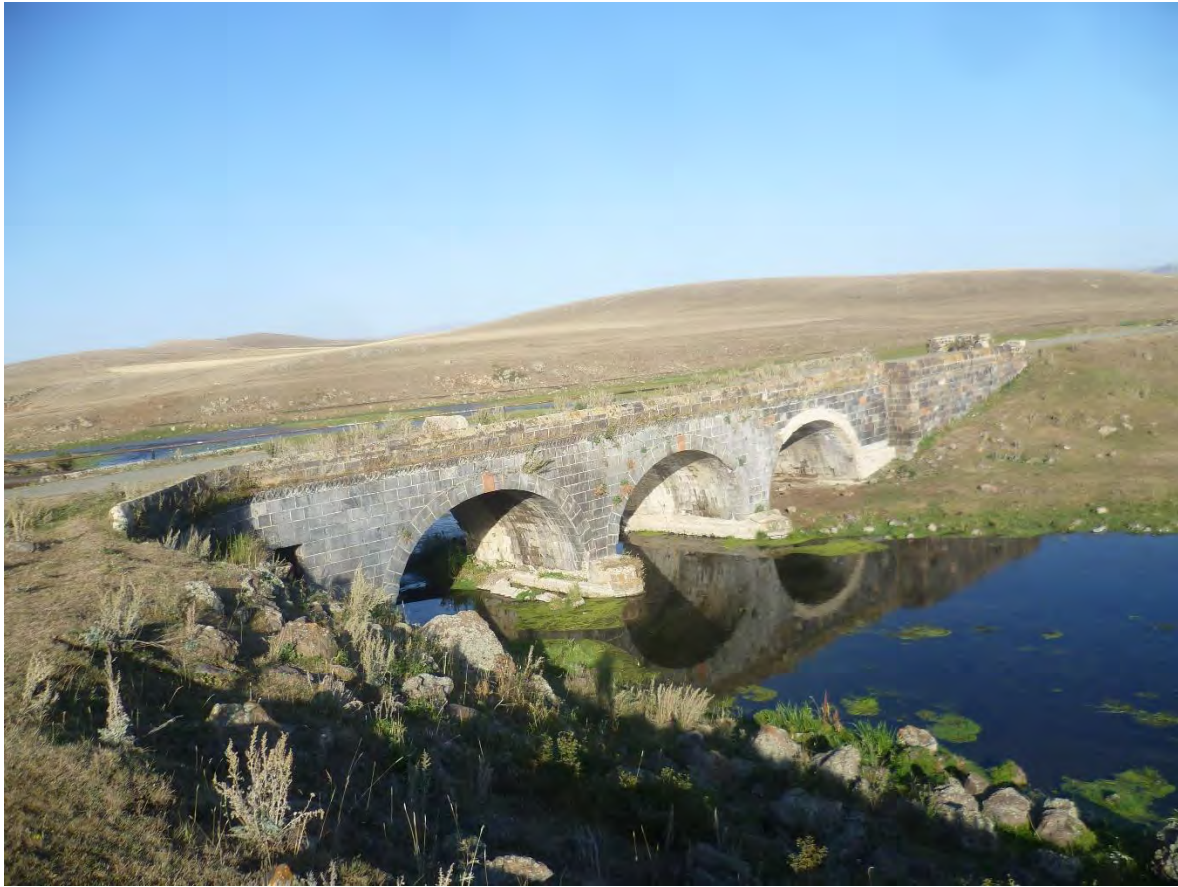
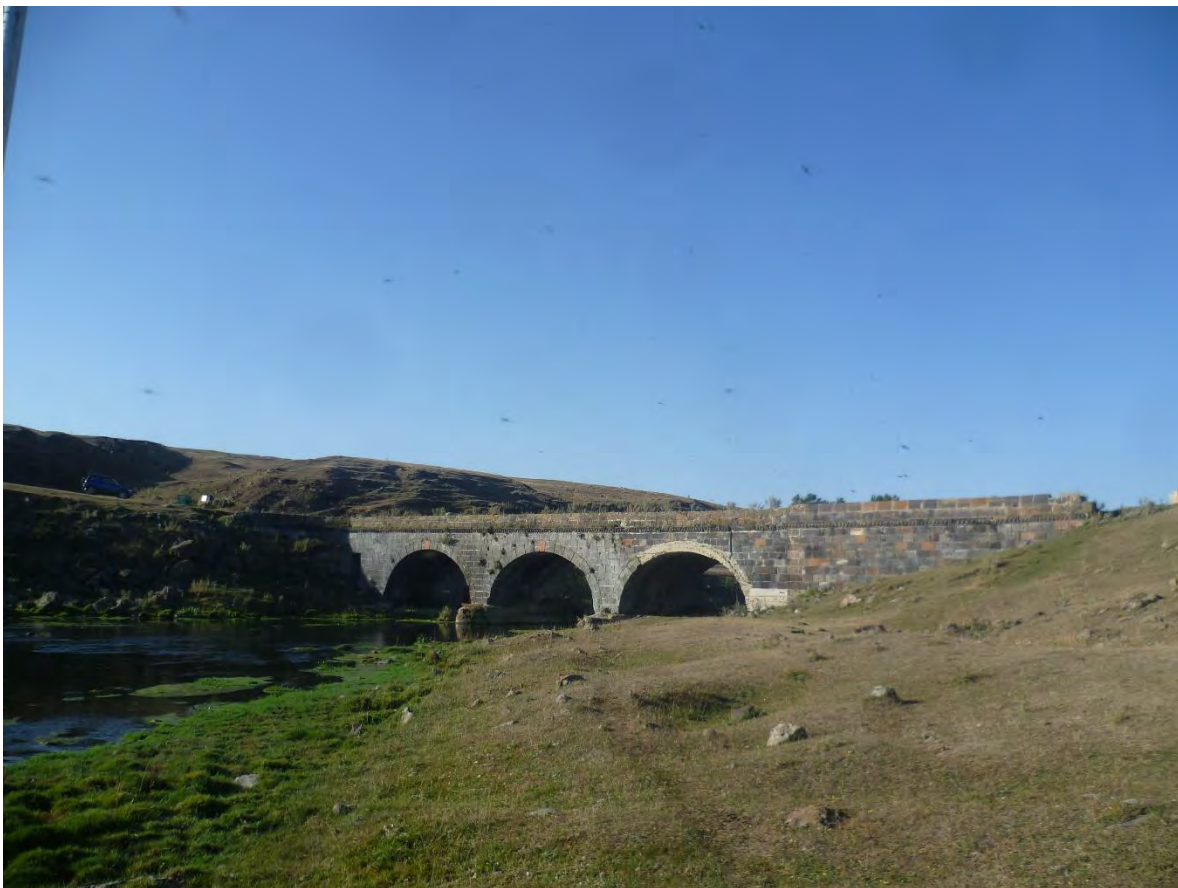
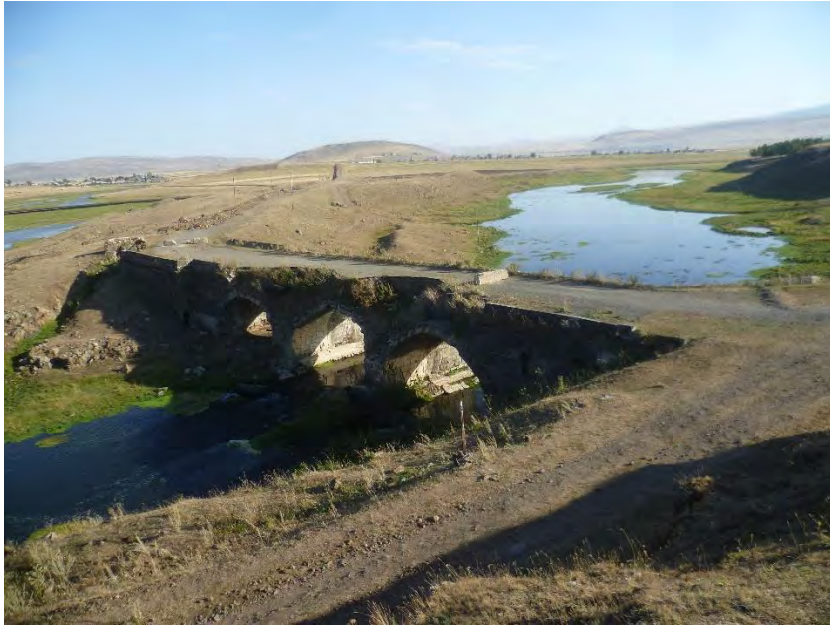
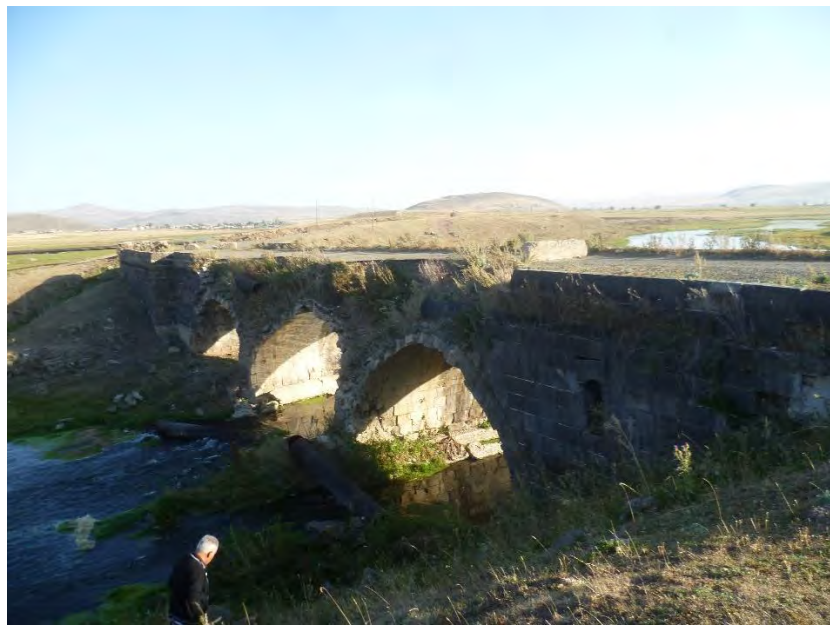
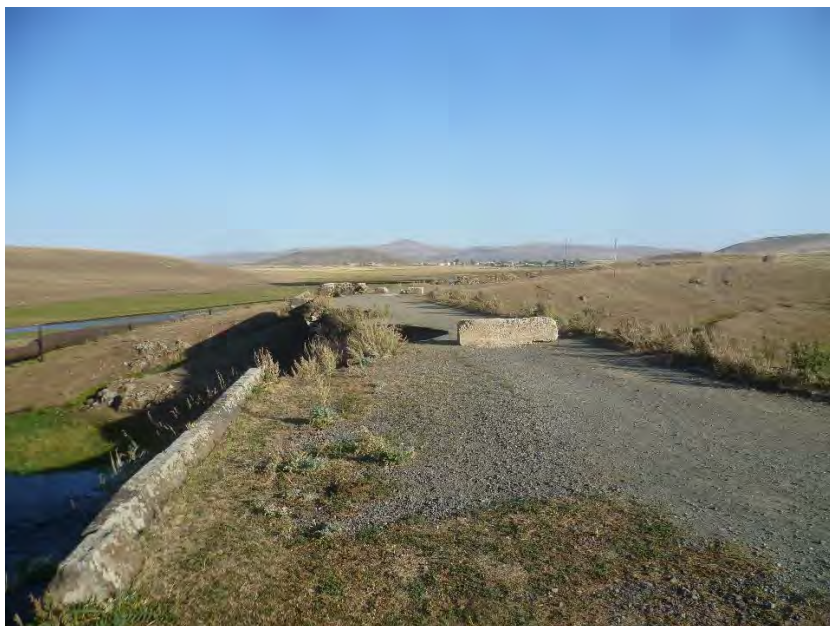
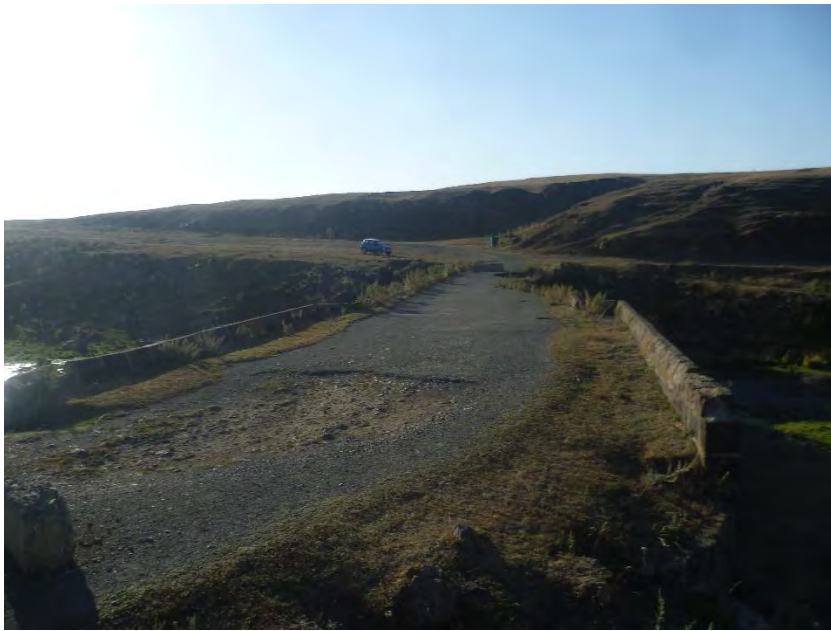
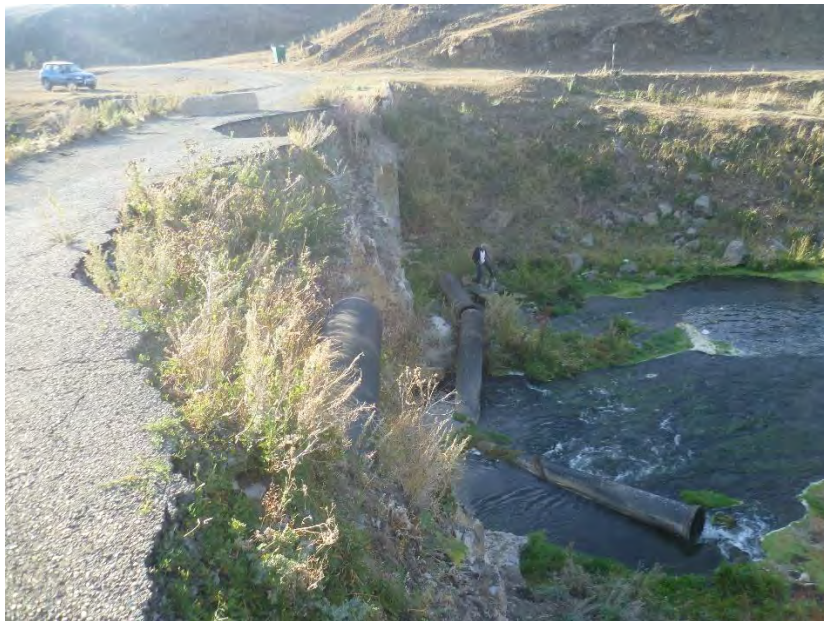
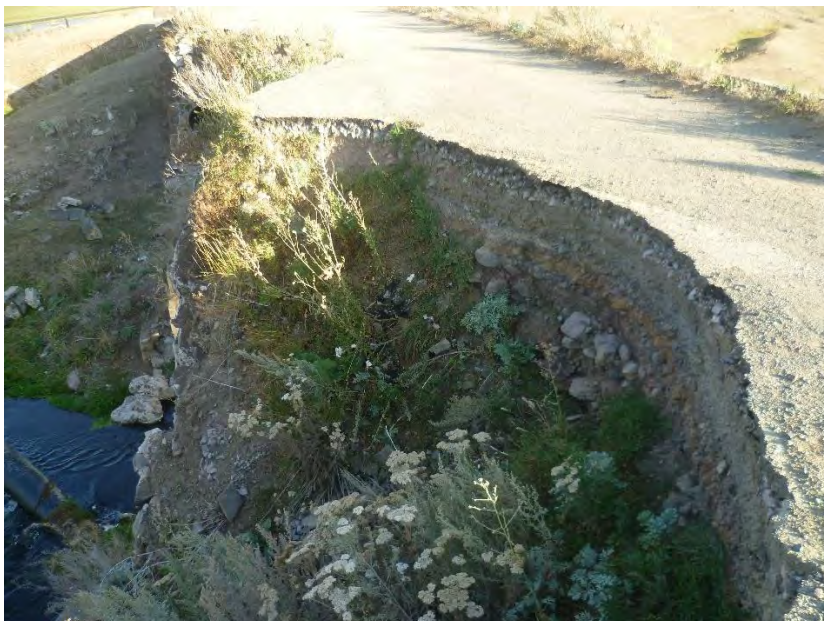
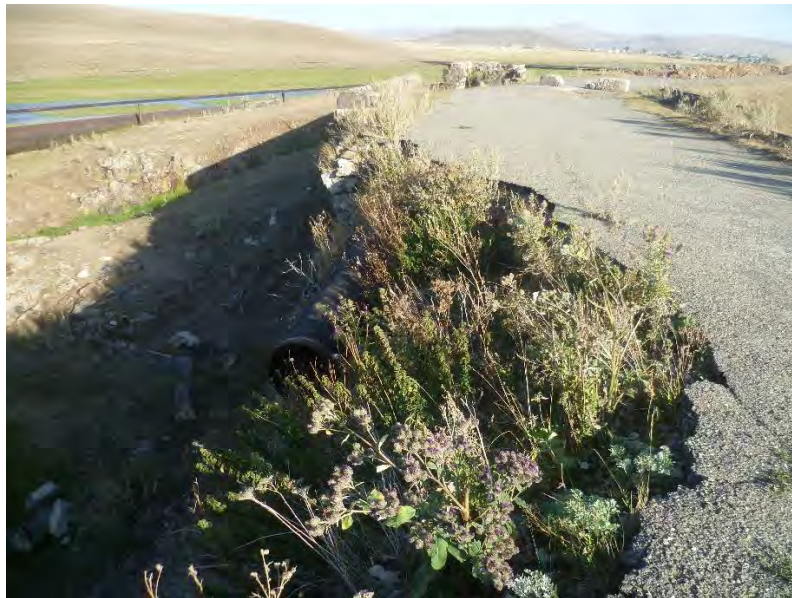
Նկ. 1-9 Կամրջի ընդհանուր տեսքն ու լուծումները

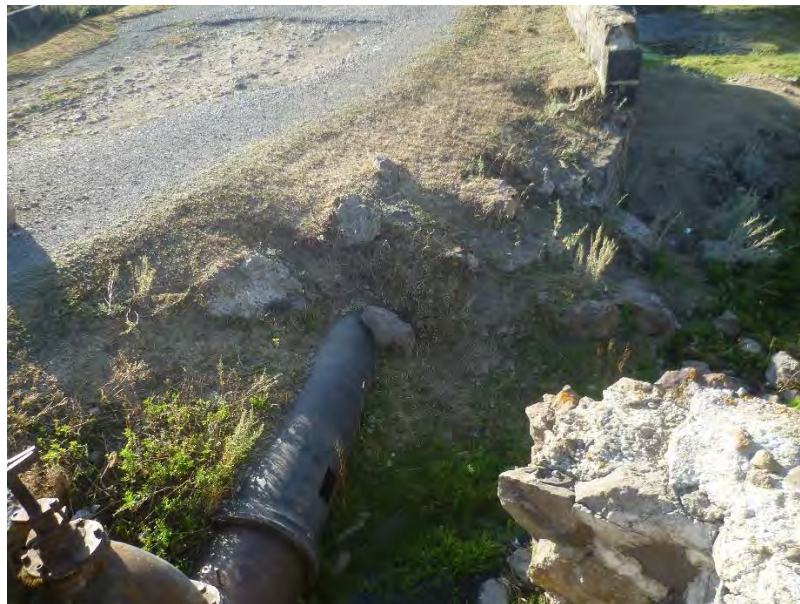
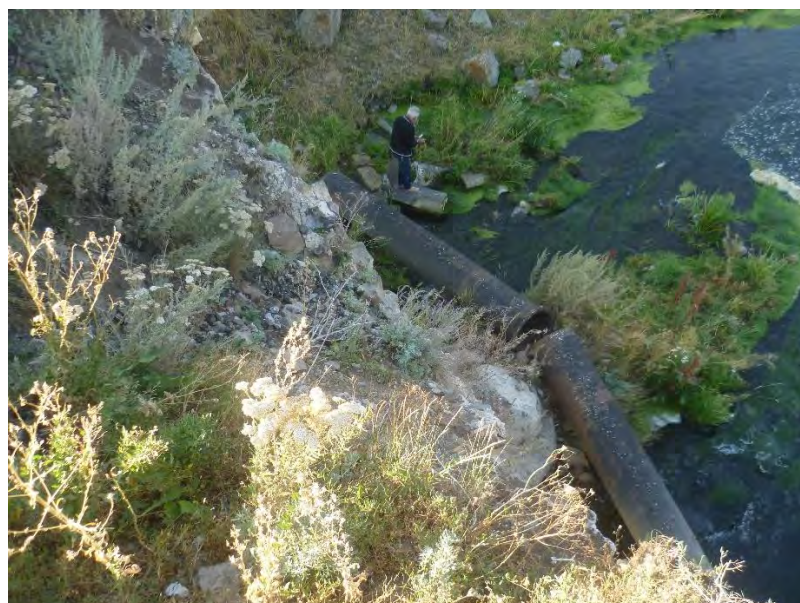
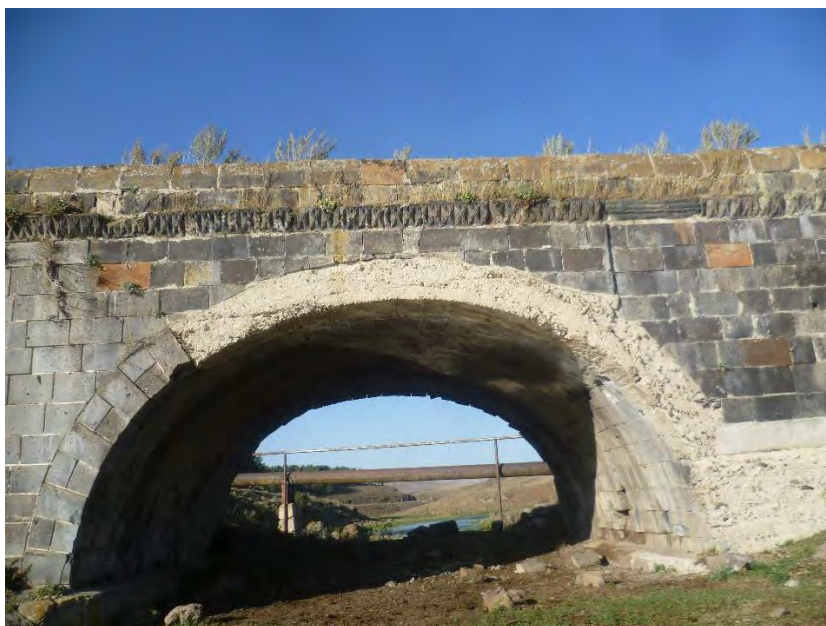
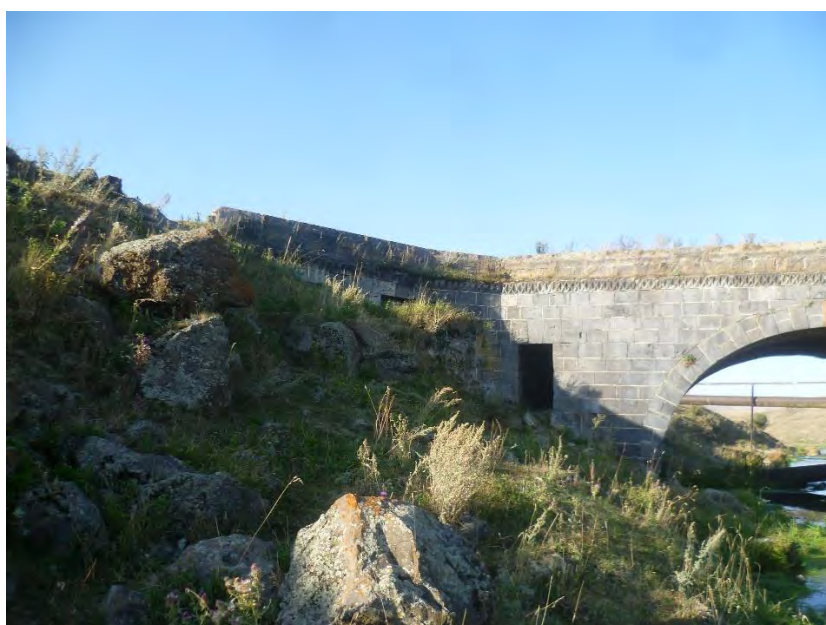
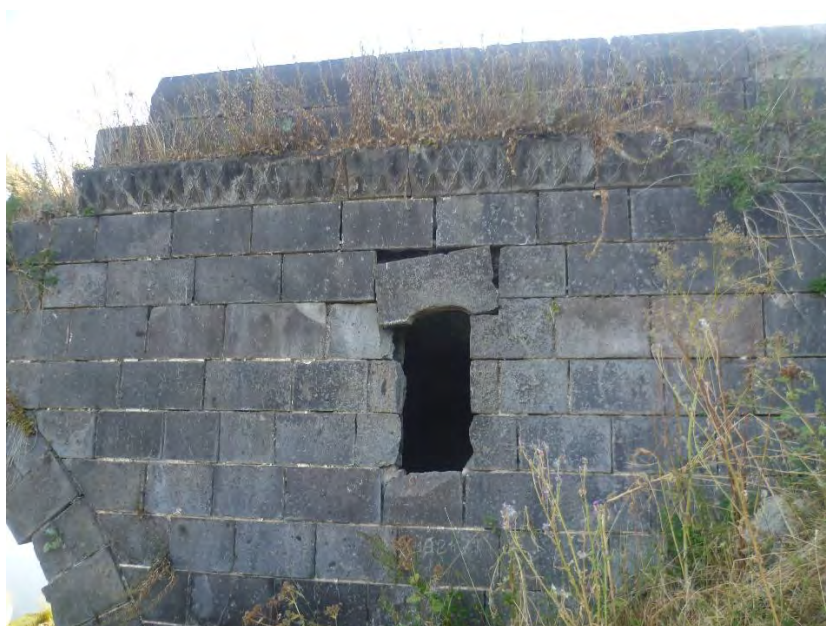
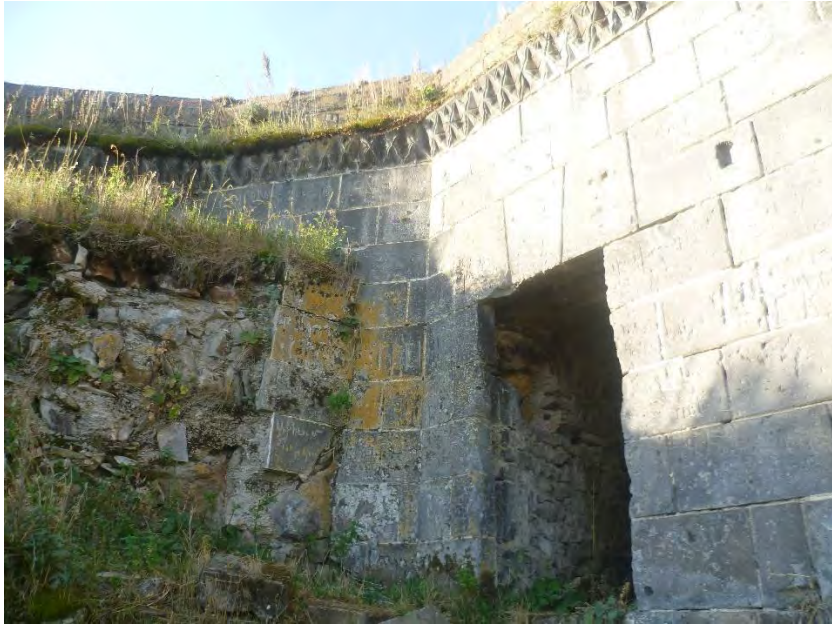
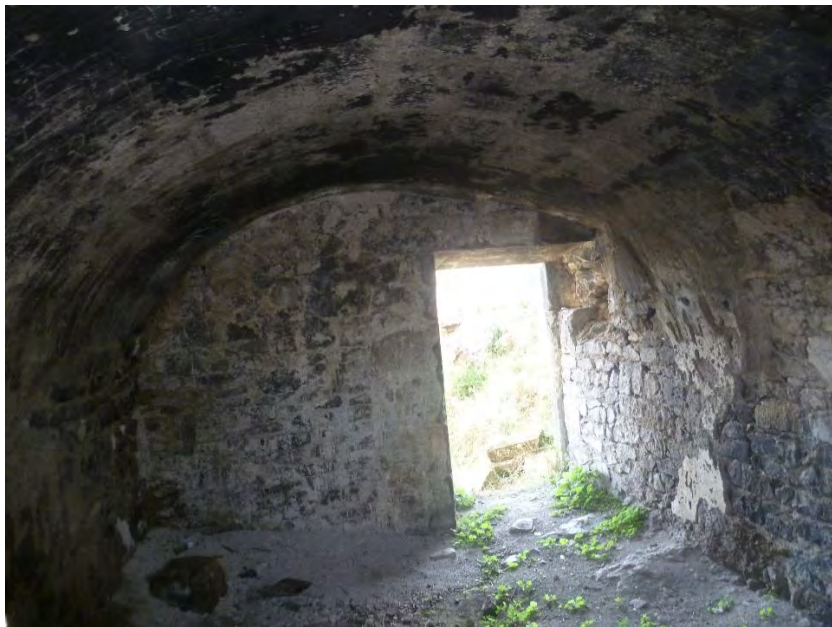
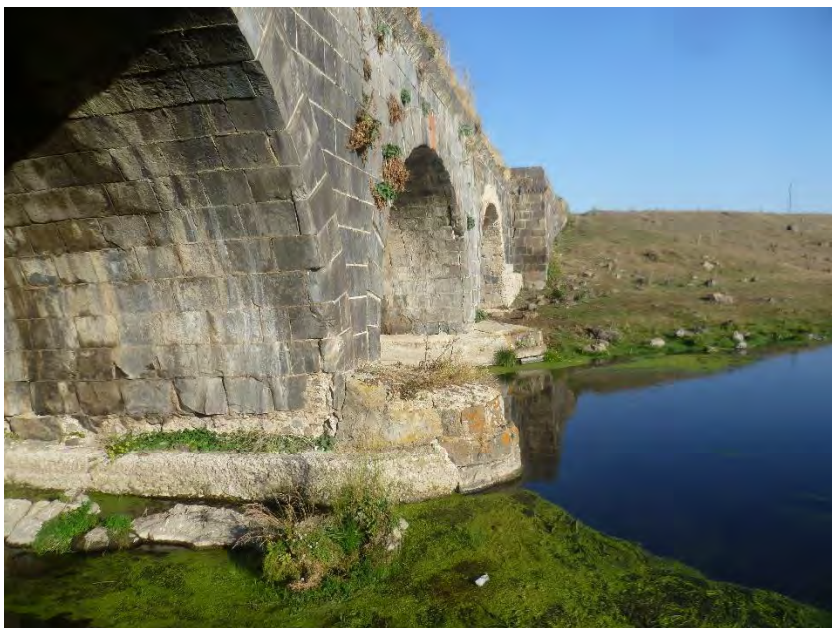
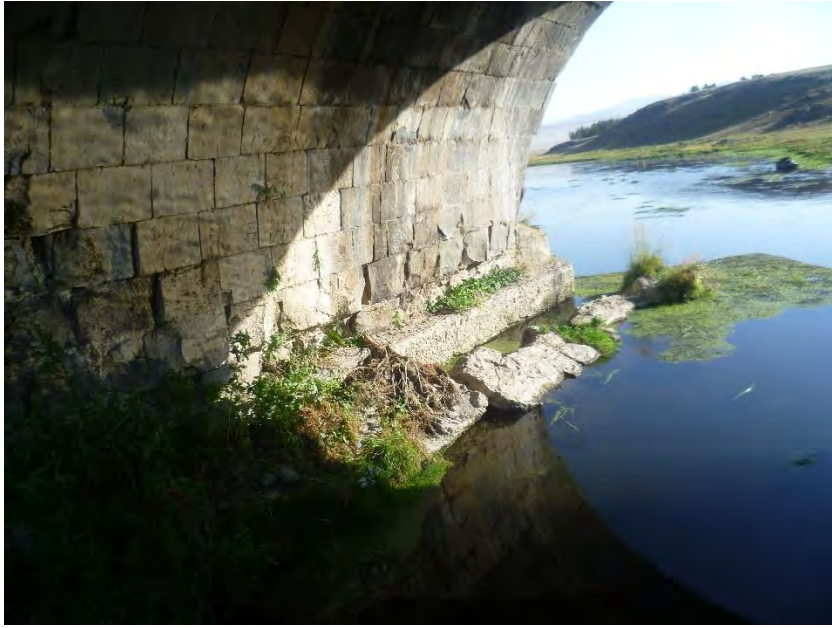
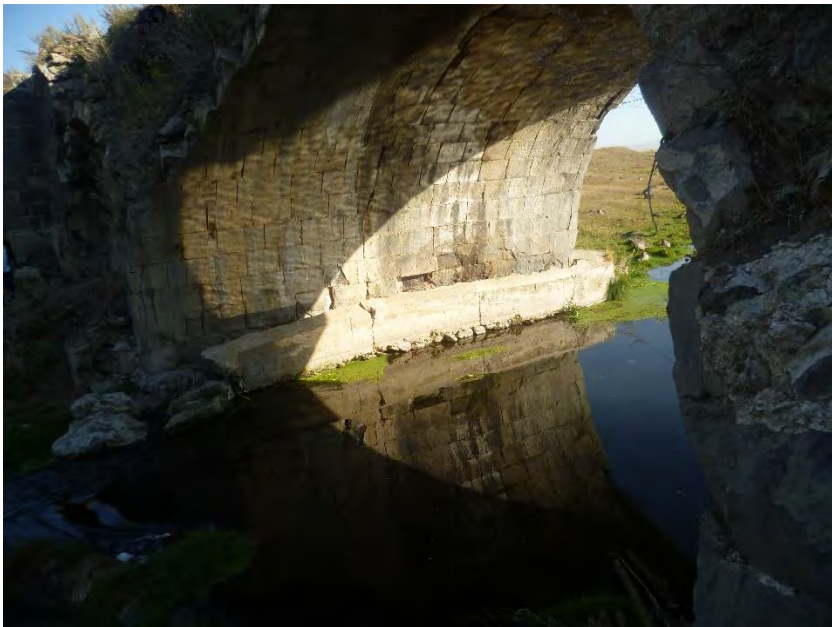
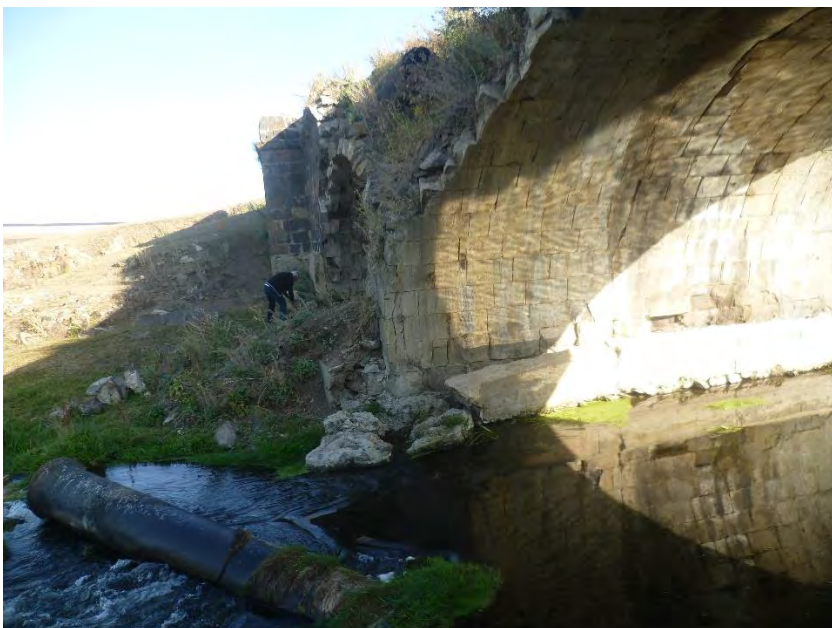
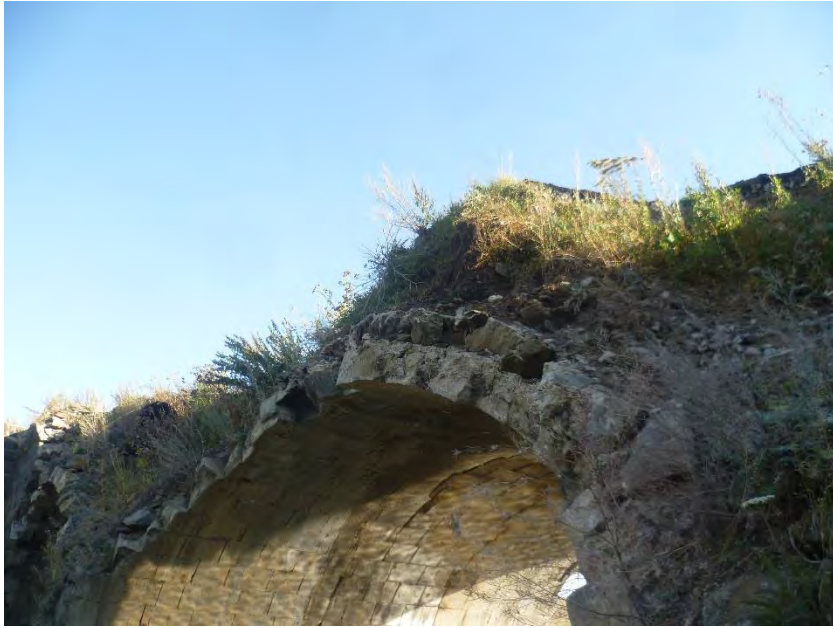
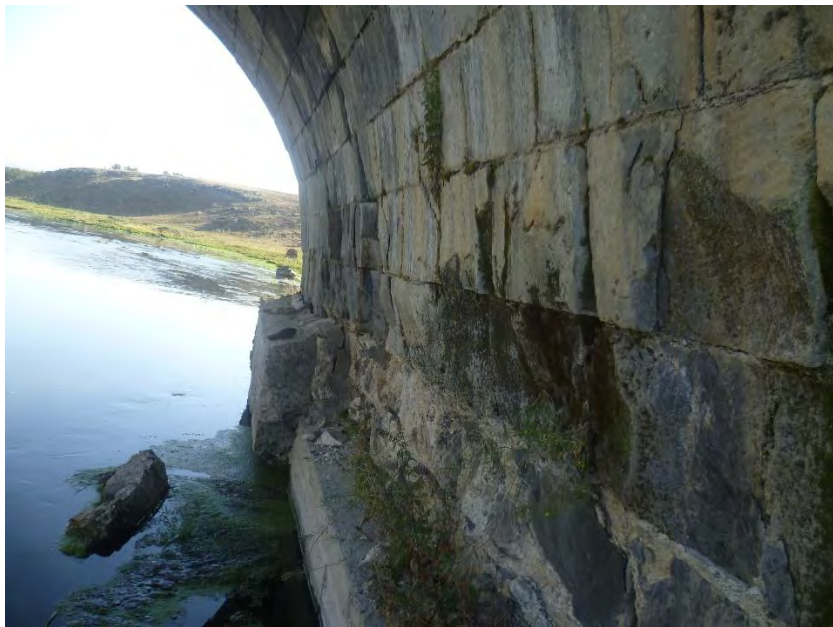
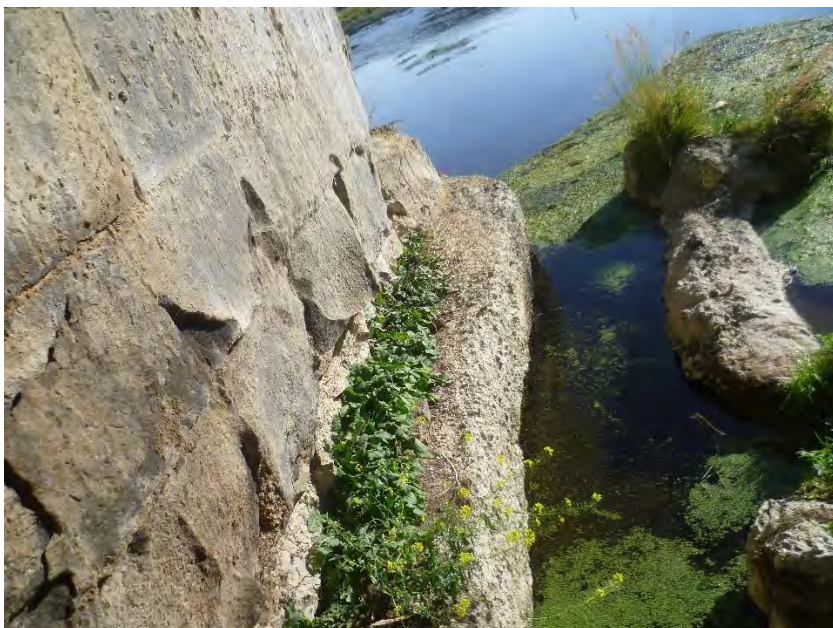
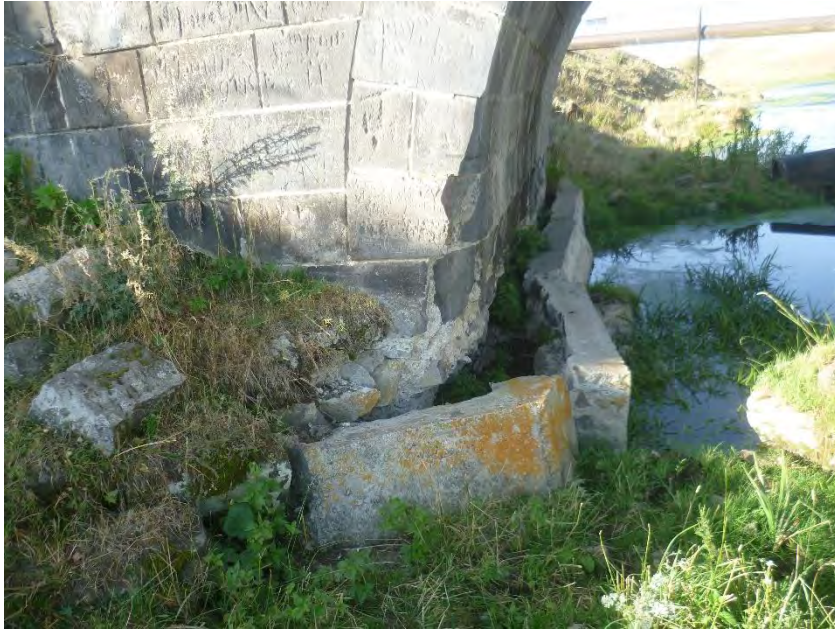
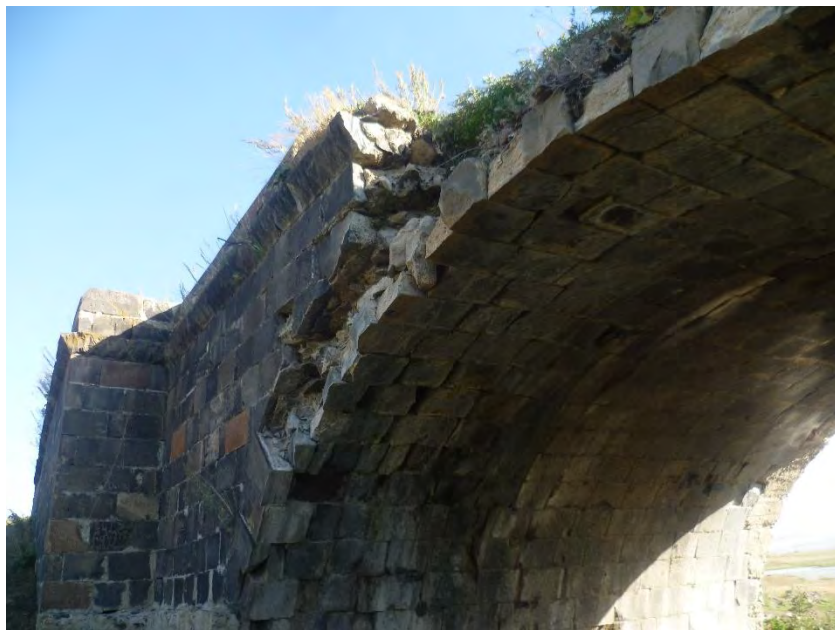
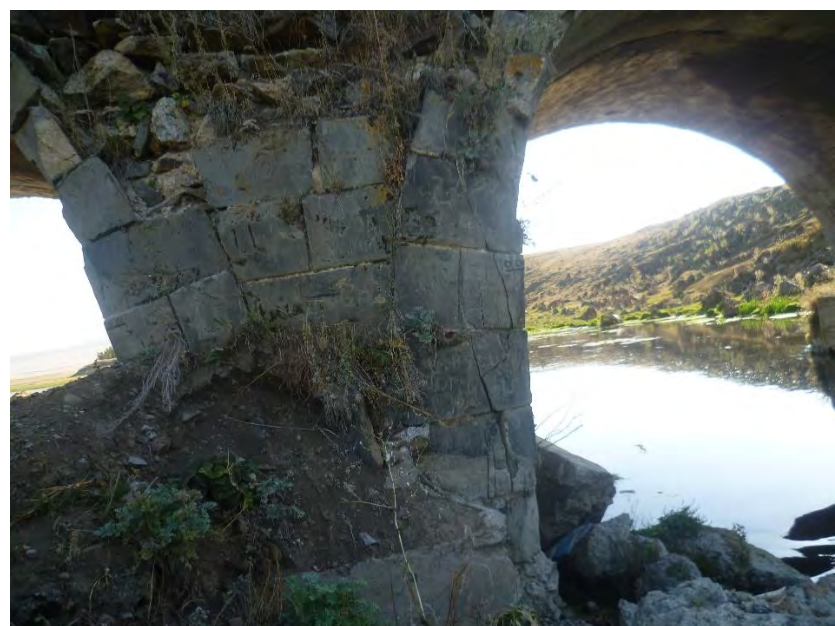
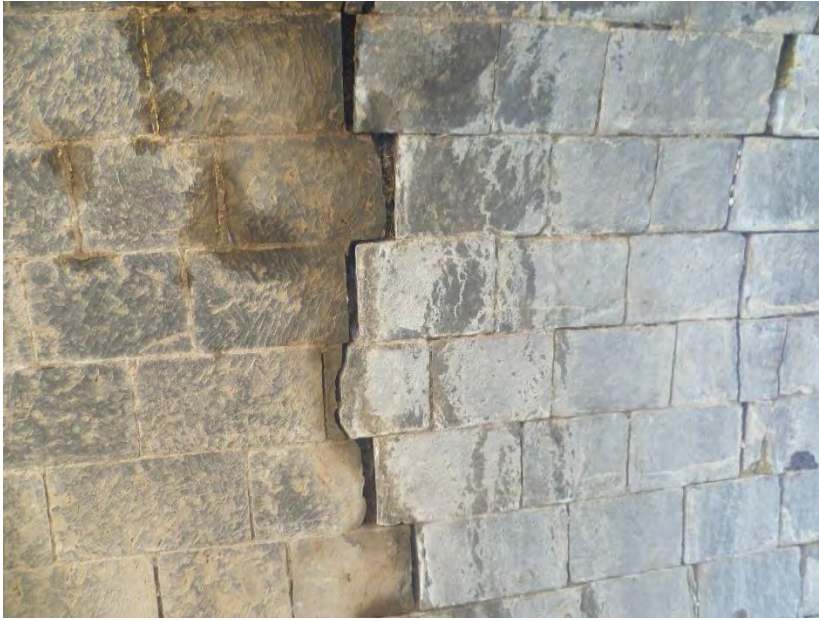
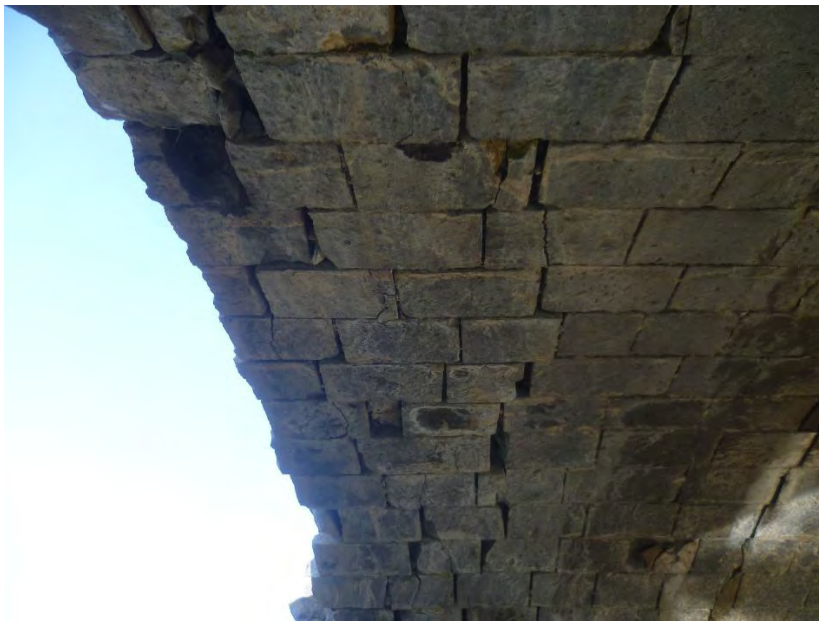
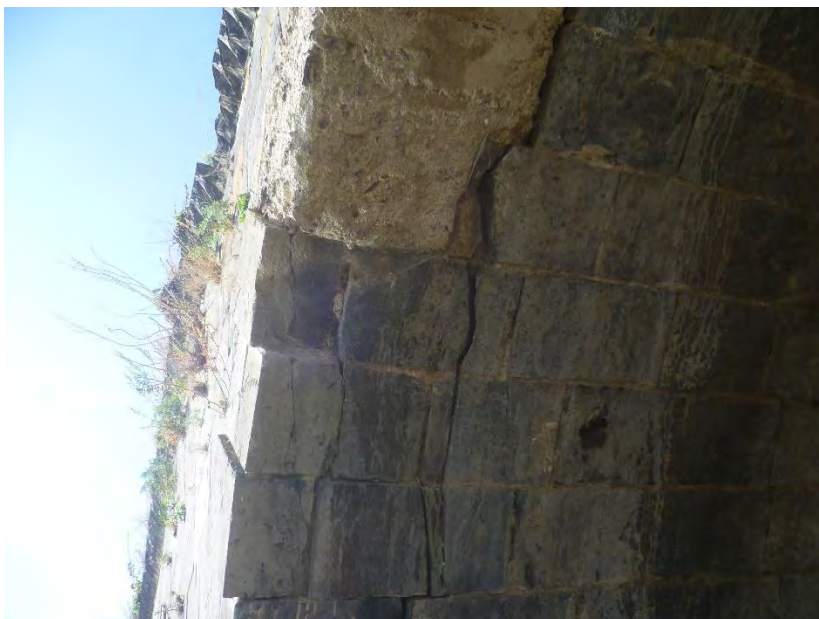
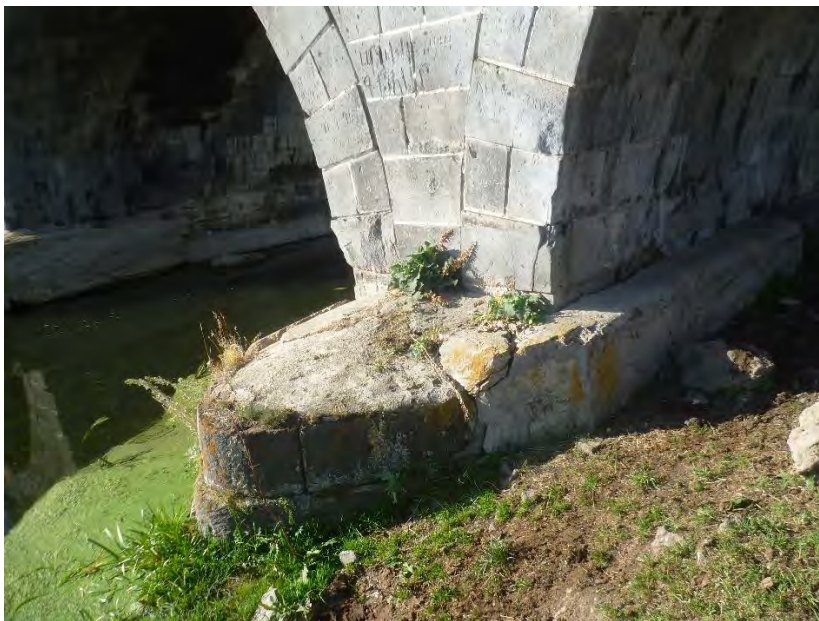
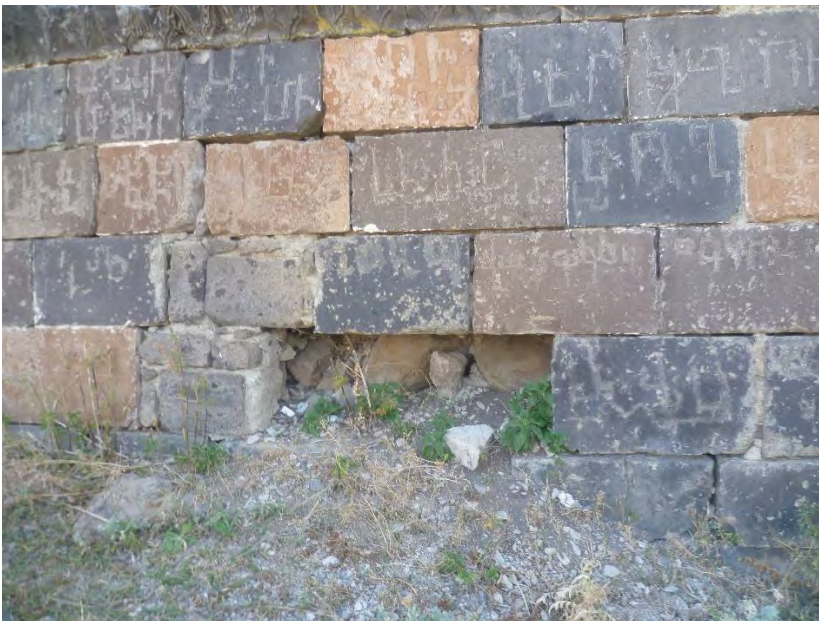
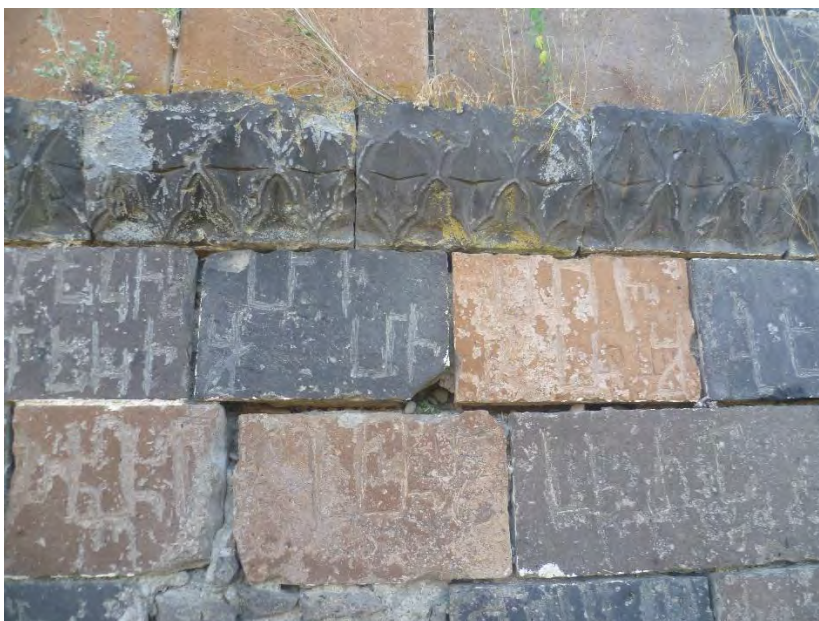
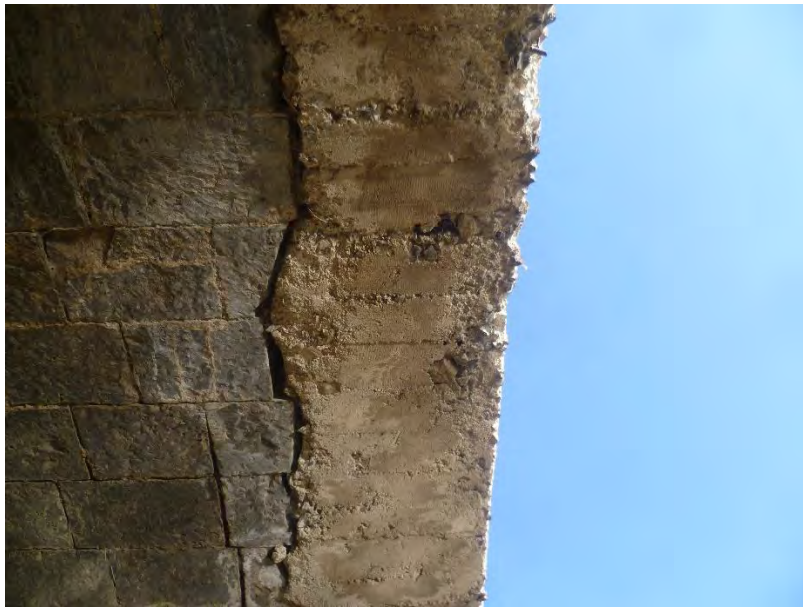
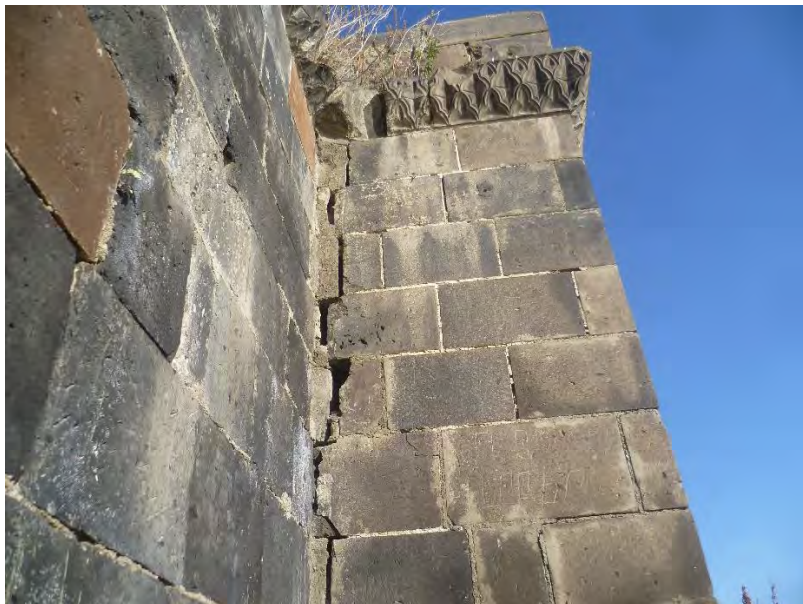
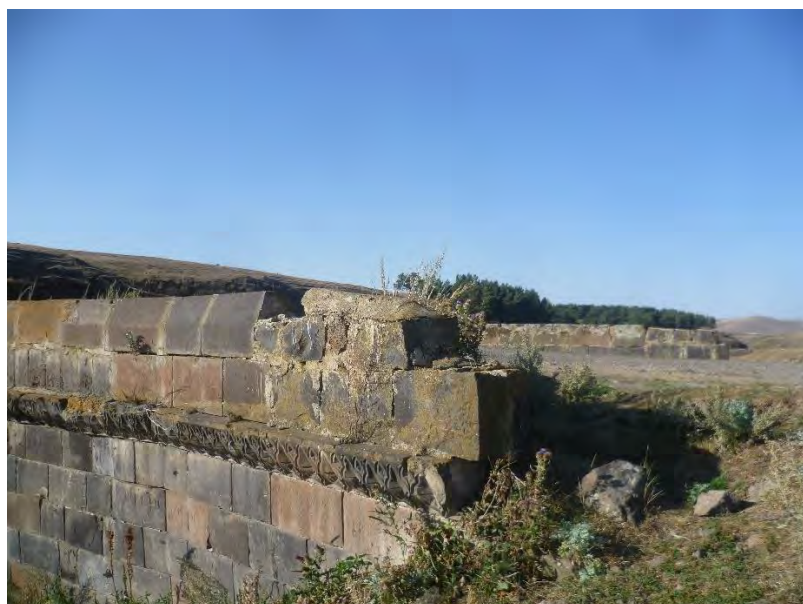
Նկ. 10-35 Կամրջի առանձին հատվածների տեսքը, լուծումները և վնասվածքները
