ՀՀ ՎԱՅՈՑ ՁՈՐԻ ՄԱՐԶ, ՔԱՂԱՔ ՎԱՅՔ, ԱՇՈՏ ԹՈՎՄԱՍՅԱՆԻ ՓՈՂՈՑ № 4  
ՀԱՍՑԵՈՎ 10-003-0015-0037 ԿԱԴԱՍՏՐԱՅԻՆ ԾԱԾԿԱԳՐՈՎ ՀՈՂԱՄԱՍՈՒՄ  
ՏԵՂԱԿԱՅՎԱԾ ԹԻՎ 1 ՄԱՆԿԱՊԱՐՏԵԶԻ ՀԱՄԱԼԻՐԻ ՄԱՍՆԱՇԵՆՔԵՐԻ  
ՏԵԽՆԻԿԱԿԱՆ ՎԻՃԱԿԻ ՎԵՐԱԲԵՐՑԱԼ

## Ե Ջ Ր Ա Կ Ա Ց ՈՒ Թ Յ ՈՒ Ն

**ՀՀ Վայոց Ձորի մարզ, քաղաք Վայք, Աշոտ Թովմասյանի փողոց № 4 հասցեով  
10-003-0015-0037 կադաստրային ծածկագրով հողամասում տեղակայված  
թիվ 1 մանկապարտեզի համալիրի մասնաշենքերի  
տեխնիկական վիճակի վերաբերյալ**

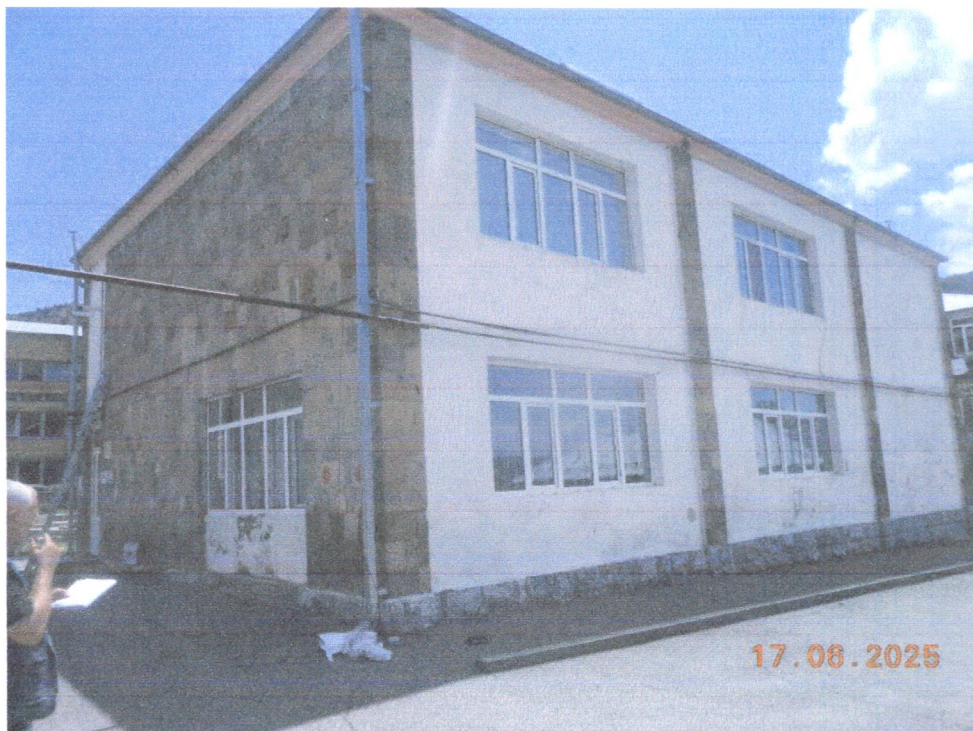
նկ. 1 Մասնաշենքի ընդհանուր տեսքը

Այն թեք տեղանքի հարթեցված տեղամասում 1960-ական թվականների վերջում տիպային նախագծով իրականացված, հատակագծում ուղղանկյունաձև ուրվագծով,  $\approx 12,4 \times 18,5$  մ արտաքին եզրաչափերով 2 հարկանի, հասարակական գործառնական նշանակության առանձին կառույց է (նկ. 1):

- Կառույցն իր ծավալահատակագծային ու կոնստրուկտիվ լուծումներով չի բավարարում գործող ՀՀՇՆ 20.04-2020 նորմերի պահանջներին, մասնավորապես հավաքովի երկաթբետոնե կլորանցքավոր սալերից ծածկերը, հորիզոնական հարթություններում չեն ապահովում կոշտ սկավառակների աշխատանքը:
- Մասնաշենքի պատերում կան առանձին ճաքեր մինչև 2 մմ բացվածքով (նկ. 2), ինչպես նաև երկայնական ու լայնական պատերի հանդիպակաց տեղամասերում առաջացել են տարանջատման ճաքեր մինչև 1,5 մմ բացվածքով (նկ. 3):

Ելնելով հետազննության արդյունքներից մասնաշենքի տեխնիկական վիճակն ընդհանուր առմամբ գնահատվում է **բավարար**, իսկ վնասվածության մակարդակն ըստ գործող ՀՀՇՆ 20.04–2020 նորմերի և հետազննության մեթոդական ցուցումների չափանիշների դասվում է **2-րդ աստիճան**:

- Ճշգրտել տարածքի սեյսմաերկրաբանական պայմանները,
- Կատարել մասնաշենքի հիմքերի ուժեղացումը միաձույլ երկաթբետոնե ընդլայնման և անհրաժեշտության դեպքում տակդիրման եղանակով,

- Մասնաշենքի պատերն ուժեղացնել պողպատե ցանցի վրայով ցեմենտաավազային տորկրետ սվաղով, ընդ որում արտաքինները միակողմանի, իսկ ներքինները երկկողմանի,
- Մասնաշենքի ներքին երկայնական պատի ընդհատված տեղամասում, դրա երկայնական առանցքի շարունակությամբ, իրականացնել միաձույլ երկաթբետոնե շրջանակ, սկսած հիմքերից,

- Մասնաշենքի ծածկերը հորիզոնական հարթություններում կոշտ սկավառակների բերելու նպատակով, ծածկասալերի մաքուր մակերևույթի վրա տեղադրել պողպատե ցանցեր, ամրակապելով դրանք ծածկասալերի ու դրանց միջև երկայնական արանքներում տեղադրվող պողպատե հարթ կարկասների հետ և բետոնացնել B15 դասի մանրահատիկավոր բետոնով, նախապես կատարելով տանիքի, բաժանարար պատերի և միջնորմների ապամոնտաժումը,

- Վերականգնել մասնաշենքի տանիքը և կատարել վերահատակագծման աշխատանքները,
- Մասնաշենքում կատարել հիմնանորոգման աշխատանքներ,
- Մասնաշենքի շուրջ իրագործել կանոնակարգված ջրահեռացմամբ նոր սալվածք:

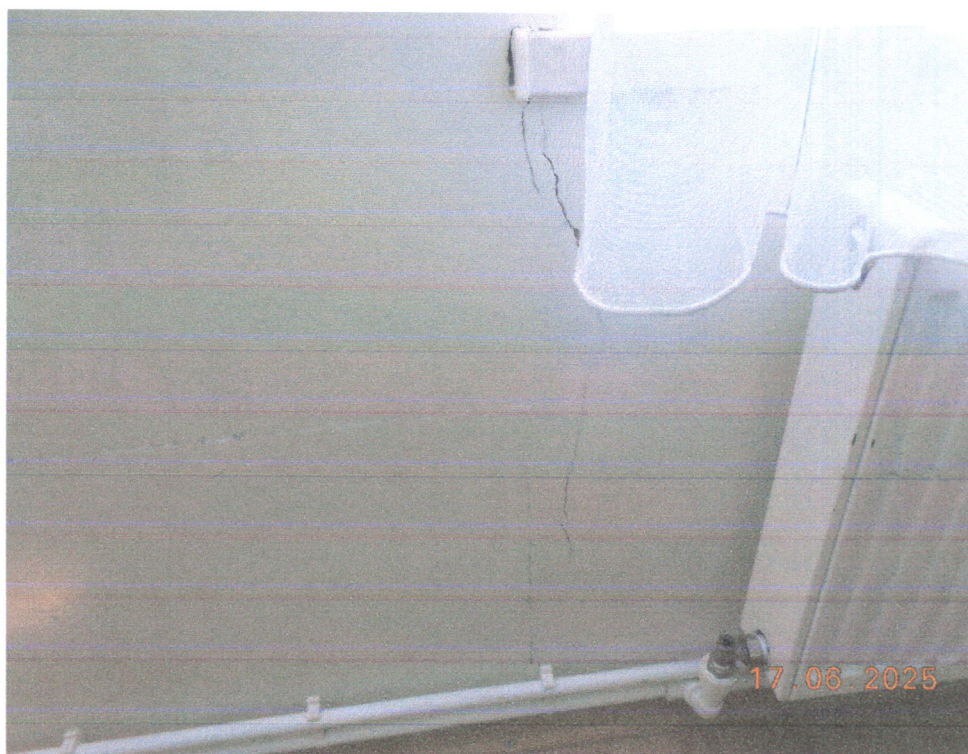
նկ. 2 Պատերում առկա ճաքերի տեսքը

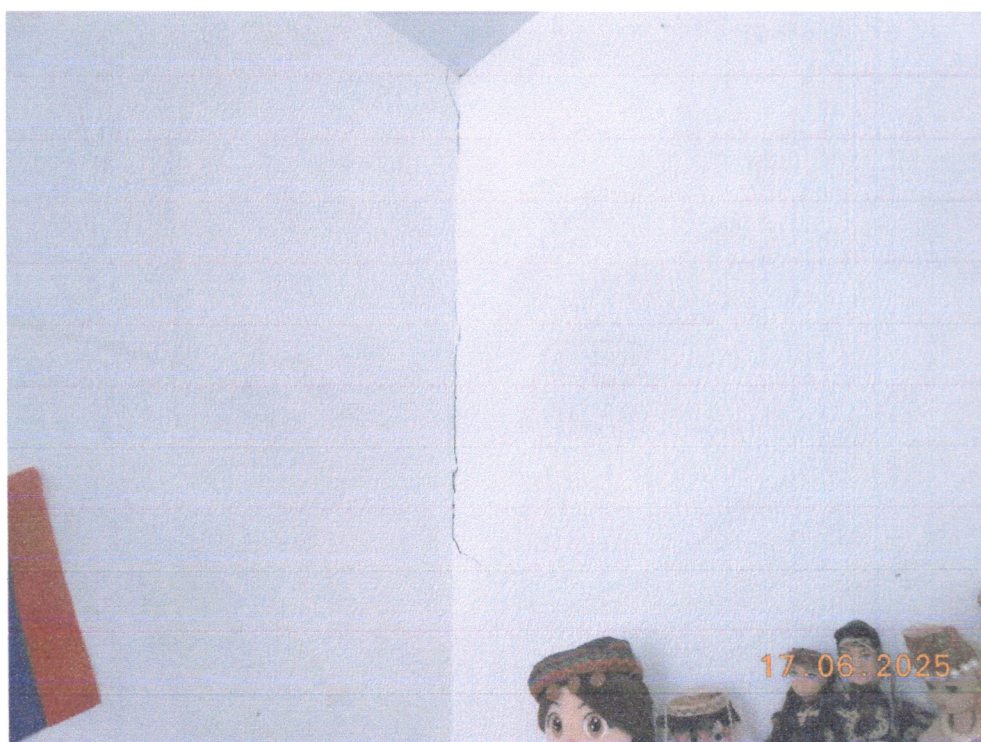
նկ. 3 Երկայնական ու լայնական պատերի հանդիպակաց տեղամասերում տարանջատման ճաքերի տեսքը

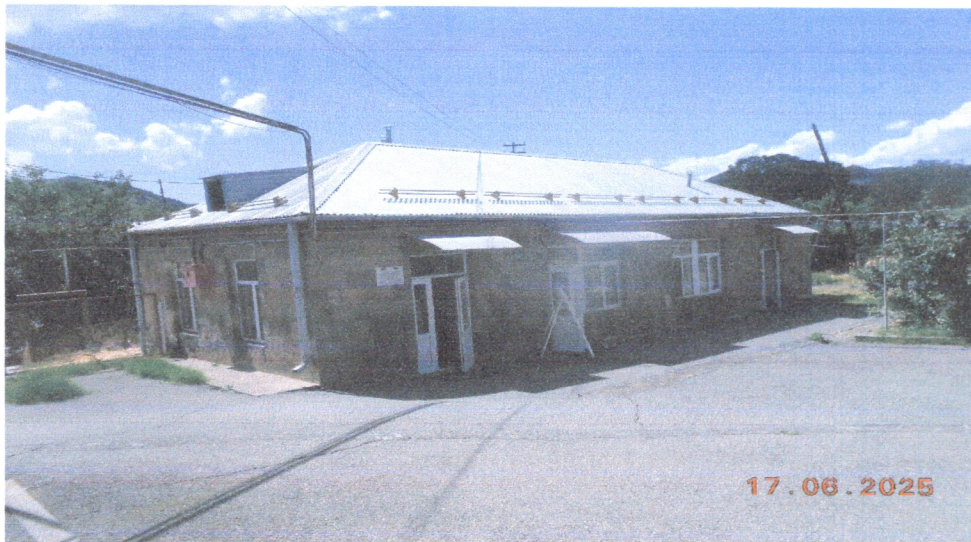
նկ. 4 Կենցաղասպասարկման մասնաշենքի տեսքը

Այն թեք տեղանքի հարթեցված տեղամասում 1960-ական թվականների վերջում տիպարային նախագծով իրականացված, հատակագծում ուղղանկյունաձև ուրվագծով,  $\approx 6,2 \times 15,8$  մ արտաքին եզրաչափերով, 1 հարկանի, հասարակական գործառնական նշանակության առանձին կառույց է (նկ. 4):

- Մասնաշենքի կրող կոնստրուկցիաները չունեն որևէ նշանակալի ճաքեր, ճկվածքներ և այլ տիպի վտանգավոր վնասվածքներ: Դրանք գտնվում են բավարար տեխնիկական վիճակում:
- Մասնաշենքի աջ կողմակատից կցակառույց հատվածամասն իրականացվել է 3 արտաքին պատերով, փայտե տաքրերից վերնածածկով, որպես օժանդակ տարածք:

Ելնելով հետազննության արդյունքներից մասնաշենքի տեխնիկական վիճակը գնահատվում է ***բավարար***, իսկ վնասվածության մակարդակն ըստ գործող ՀՀՇՆ 20.04–2020 նորմերի և հետազննության մեթոդական ցուցումների չափանիշների դասվում է ***2-րդ աստիճան***:

- Ապամոնտաժել մասնաշենքի կցակառույց հատվածամասը և անհրաժեշտության դեպքում վերականգնել՝ գործող շիննորմերին համապատասխան կոնստրուկտիվ համակարգով,
- Կատարել պատերի հիմքերի ուժեղացումը միաձույլ երկաթբետոնե ընդլայնմամբ,
- Մասնաշենքի պատերն ուժեղացնել պողպատե ցանցի վրայով, ցեմենտավազային տորկրետ սվաղով, արտաքինները միակողմանի, ներսի կողմից, իսկ ներքինները երկկողմանի,

- Համապատասխան կոնստրուկտորական վերահաշվարկի հիմնավորմամբ, մասնաշենքում իրագործել լայնական միաձույլ երկաթբետոնե դիաֆրագմաներ կամ շրջանակներ, սկսած հիմքերից,
- Մասնաշենքում կատարել հիմնանորոգման աշխատանքներ,
- Մասնաշենքի շուրջ իրագործել կանոնակարգված ջրահեռացմամբ նոր սալվածք:

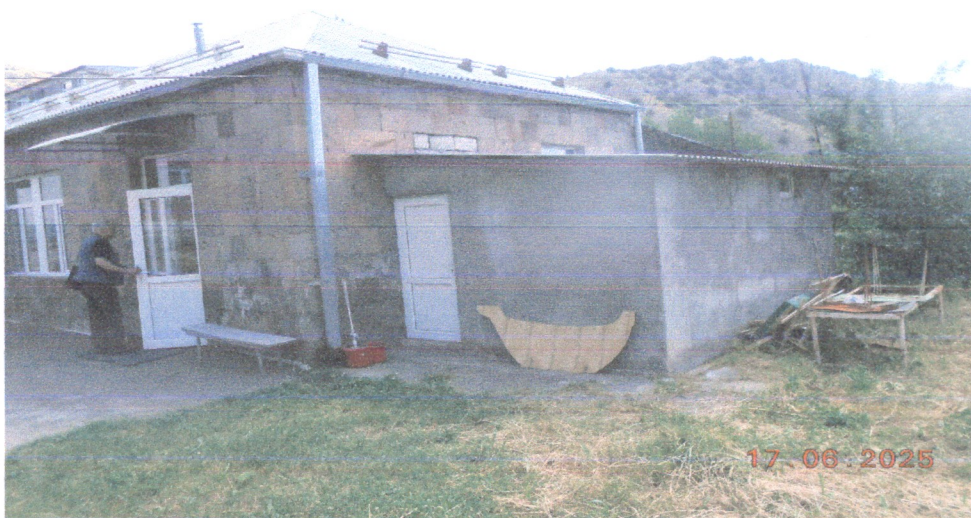
նկ. 5 Կցակառույց հատվածամասի տեսքը

Մասնաշենքը աջ կողմակատից ունի  $\approx 3,0 \times 5,0$  մ չափերով միահարկ կցակառույց հատվածամաս (նկ. 5):

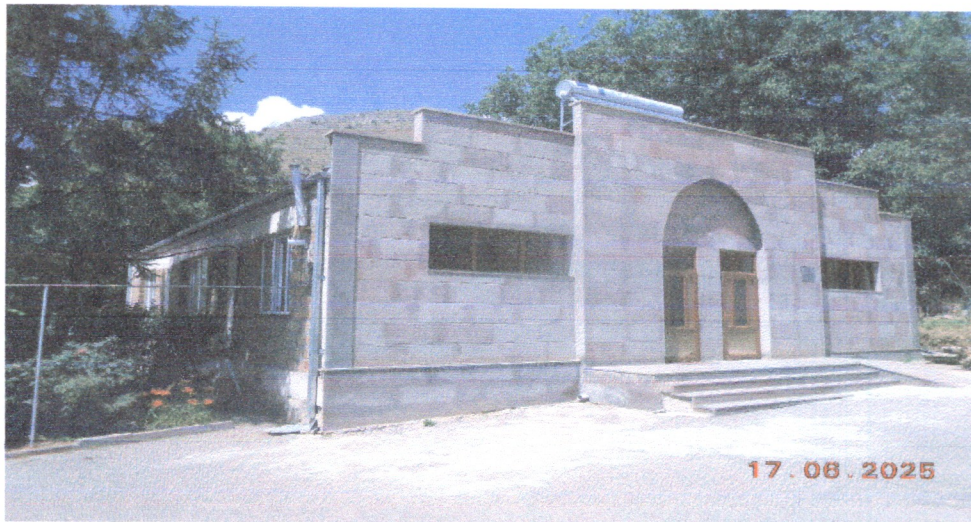
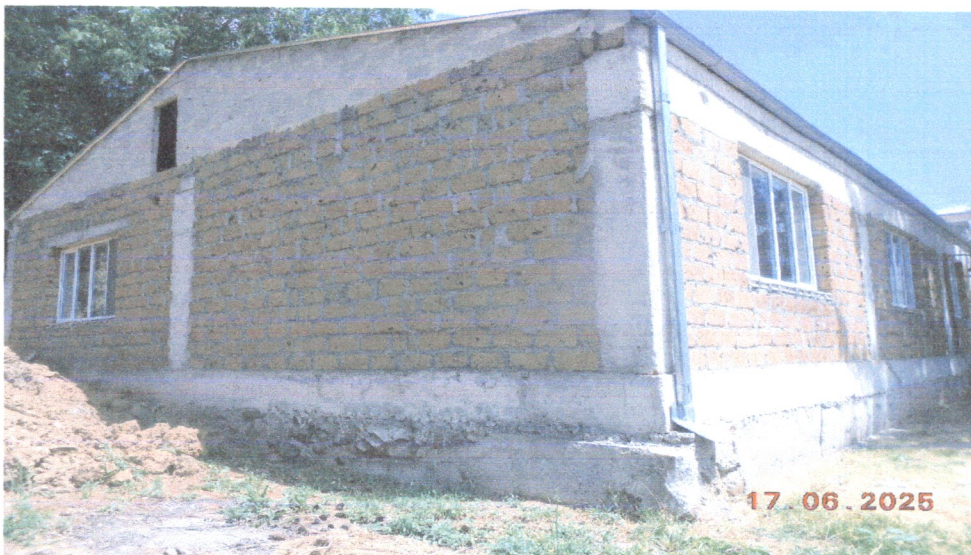
նկ. 6 Միահարկ դաստիարակչական մասնաշենքի տեսքը

Այն թեք տեղանքի վրա, բարեգործական ֆինանսավորմամբ 2015 թվականին իրականացված, հատակագծում ուղղանկյունաձև ուրվագծով,  $\approx 12,4 \times 15,3$  մ արտաքին եզրաչափերով, հասարակական գործառնական նշանակության, 1 հարկանի առանձին կառույց է (նկ. 6):

Մասնաշենքի շինարարական աշխատանքները չեն հասցվել ավարտին, մասնավորապես.

- չի իրականացվել արտաքին պատերի հարդարումը (երեսպատումը), բացառության գլխավոր ճակատի,
- իրականացված չէ մասնաշենքի շուրջի սալվածքը,
- չեն կատարվել տարածքի բարեկարգման աշխատանքները,

- Մասնաշենքն իր ծավալահատակագծային ու կոնստրուկտիվ լուծումներով հիմնականում բավարարում է գործող ՀՀՇՆ.20.04-2020 նորմերի դրույթներին (մասնաշենքն ունի միայն մուտի ու ելքի մեկ բացվածք, եվակուացիոն մուտքերը բացակայում են):
- Մասնաշենքի կրող կոնստրուկցիաները չունեն ճաքեր, ճկվածքներ և այլ տիպի վտանգավոր վնասվածքներ: Դրանք գտնվում են լավ տեխնիկական վիճակում:
- Մասնաշենքի երկաթբետոնե կոնստրուկցիաների բետոնի փաստացի ամրությունները կազմում են 28-30 ՄՊա (նկ. 7):

Ելնելով հետազննության արդյունքներից մասնաշենքի տեխնիկական վիճակը գնահատվում է **լավ**, իսկ վնասվածության մակարդակն ըստ գործող ՀՀՇՆ 20.04–2020 նորմերի և հետազննության մեթոդական ցուցումների չափանիշների դասվում է **1-ին աստիճան**:

- Կատարել մասնաշենքի արտաքին պատերի դրսի մակերեսի հարդարումը կամ երեսպատումը,
- Մասնաշենքի շուրջ իրականացնել կանոնակարգված ջրահեռացմամբ նոր սալվածք, նախապես կատարելով արտաքին պատերի ուղղաձիգ ջրամեկուսացումը,
- Մասնաշենքում իրագործել մուտք ու ելքի լրացուցիչ բացվածքներ:
- Կատարել մասնաշենքի շրջի տարածքի բարեկարգումը:

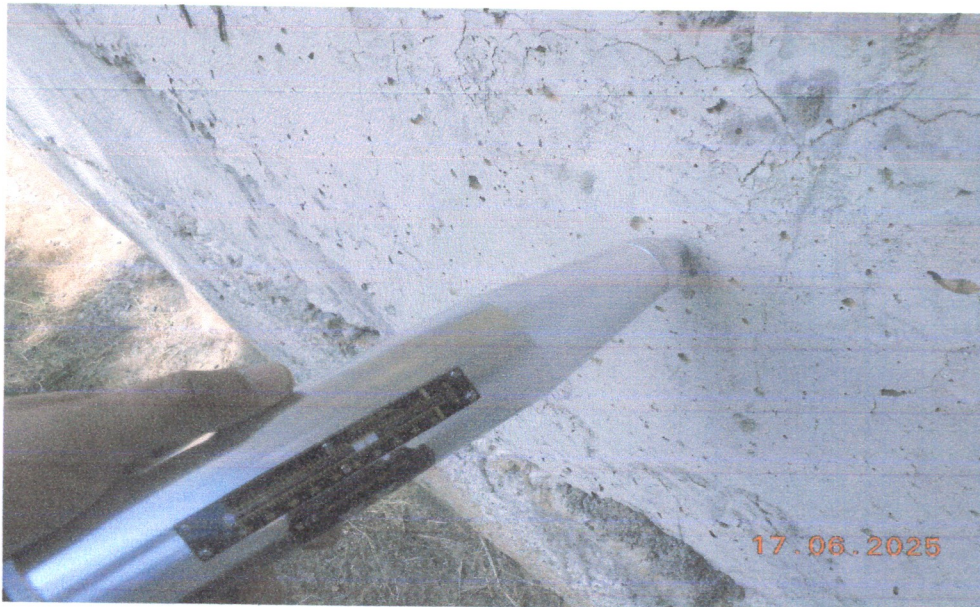
նկ. 7 Երկաթբետոնե կոնստրուկցիաների բետոնի փաստացի ամրության որոշման գործընթացի տեսքը
