ԵԶՐԱԿԱՑՈՒԹՅՈՒՆ

ՀՀ Սյունիքի մարզի Սիսիան քաղաքի Որոտան փողոցի թիվ 3/1 հասցեում գտնվող  
թիվ 4 նախադպրոցական ուսումնական հաստատության շենքի տեխնիկական  
վիճակի, հետագա շահագործման հնարավորության և անհրաժեշտ  
միջոցառումների կիրառության վերաբերյալ

**ՀՀ Սյունիքի մարզի Սիսիան քաղաքի Որոտան փողոց թիվ 3/1 հասցեում գտնվող թիվ 4 ՆՈՒՀ-ի շենքի տեխնիկական վիճակի, հետագա շահագործման հնարավորության և անհրաժեշտ միջոցառումների կիրառության վերաբերյալ**

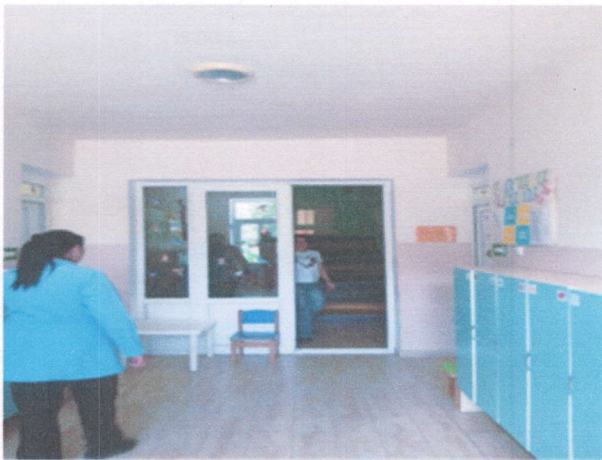
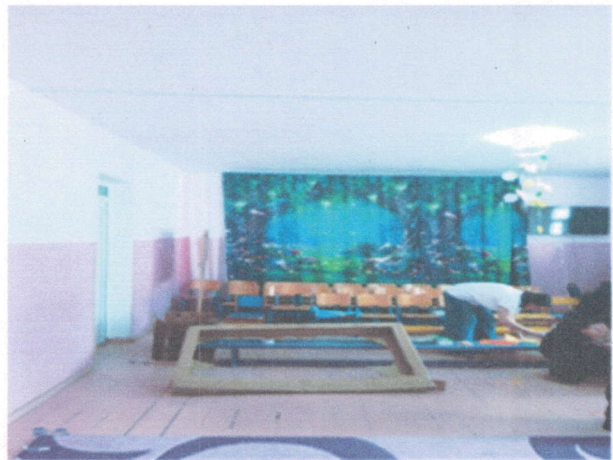
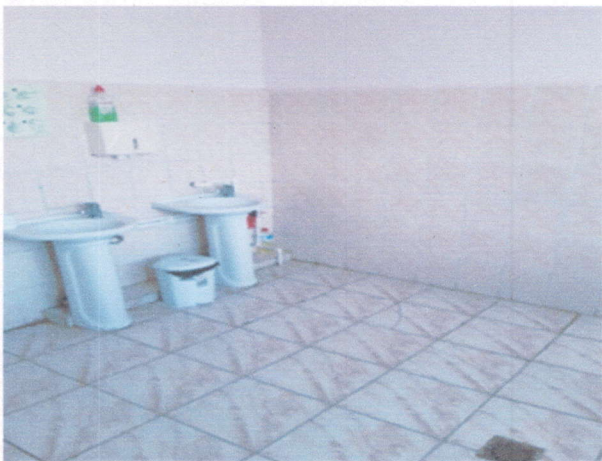
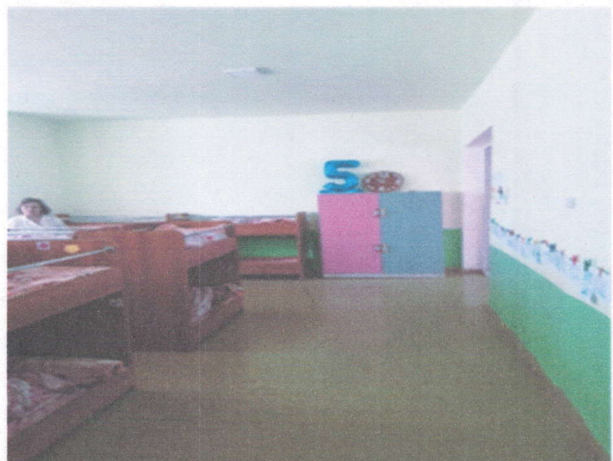
Նկ. 4 Շենքի հիմնանորոգման աշխատանքների տեսքերը

աշխատանքներ չեն իրականացվել: 2018-2019 թվականներին կատարվել են հետևյալ հիմնանորոգման աշխատանքները (տես նկ. 4).

- Փոխարինվել է շենքի նախկին տանիքածածկը, իրականացվել է նոր տանիքածածկ մետաղական ալիքավոր թերթերով, արտաքին կազմակերպված ջրահեռացմամբ:
- Շենքի նախկին դռները ու պատուհանները փոխարինվել են նոր դռներով ու պատուհաններով:
- Վերանորոգվել են սանհանգույցները:
- Ջրագծերի, կոյուղու ներքին ցանցերը ամբողջությամբ ապամոնտաժվել են և իրականացվել է նոր ինժեներական ցանցեր:
- Շենքում իրականացվել են ներքին հարդարման աշխատանքներ:

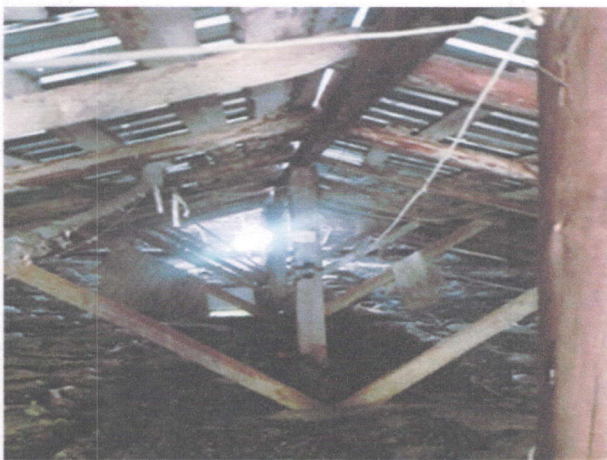
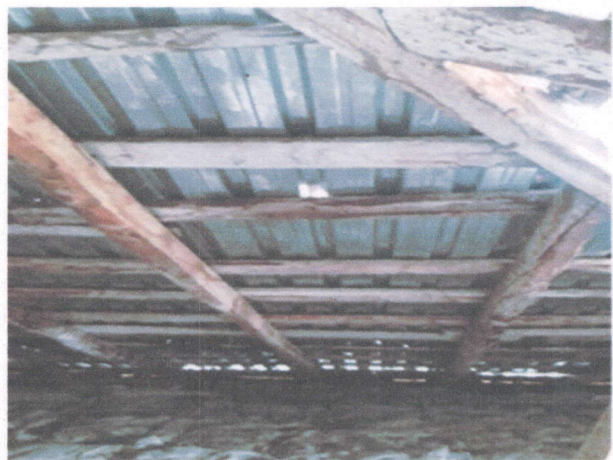
Նկ. 5 Տանիքի կոնստրուկտիվ տարրերի տեսքերը

.Տանիքի փայտե ծպեղնային ու կավարամածային կոնստրուկցիաների տեխնիկական վիճակն անբավարար է, բազմաթիվ էլեմենտներ ունեն զգալի կենսաբանական վնասվածք: Ծպեղնաոտքերը հենված են մարդակի վրա ոչ բավարար չափով և կապված չեն միմյանց հետ մետաղակապերով: Կանգնակները, թեքանները, մարդակները իրականացված են փոքր

չափերի լայնական հատույթով, որի հետևանքով դրանք չունեն բավարար կայունություն (տես նկ. 5):

- Ամբողջությամբ ապամոնտաժել շենքի տանիքի փայտյա կոնստրուկցիաները և իրականացնել նորը:

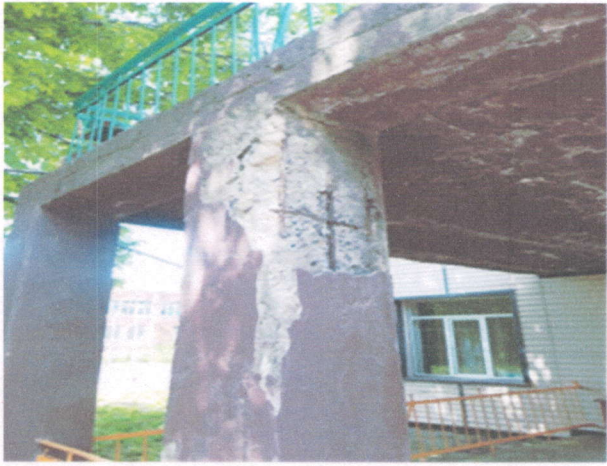
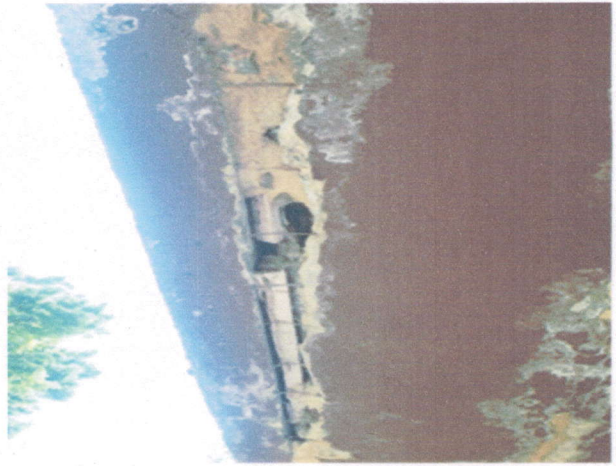
Նկ.6 Բաց պատշգամբի վնասվածքի տեսքերը

- Շենքի կողային ճակատի պատշգամբի բետոնը զգալի քայքայվել է, ամրանները մերկացել են ու ենթարկվել տեղային զգալի կոռոզիայի: (տես նկ. 6):

• Վերականգնել բաց պատշգամբի այն երկաթբետոնե կոնստրուկցիաներն որոնցում առկա են տարբեր աստիճանի վնասվածքներ (ամրանների բետոնե պաշտպանիչ շերտի քայքայում, ամրանների մերկացում ու կոռոզիա և այլն): Վերականգնումն իրականացնել համաձայն ՀՀ ներկայումս գործող նորմատիվատեխնիկական պահանջներին:

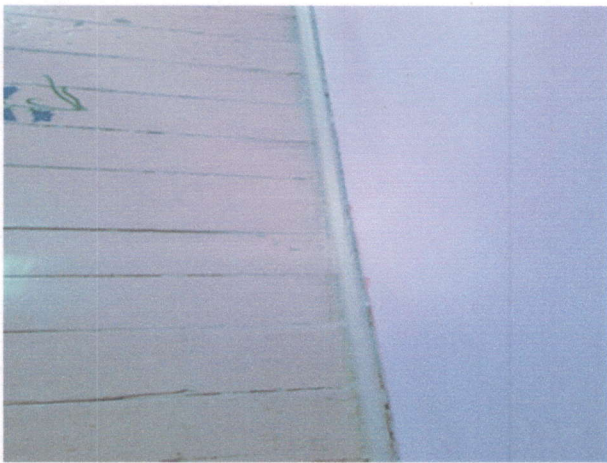
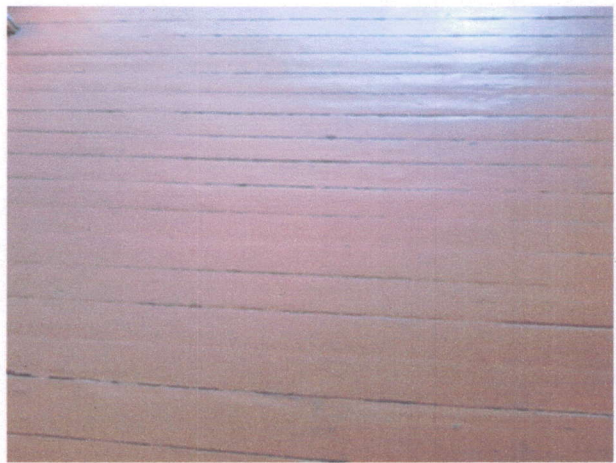
Նկ. 7 Հատակների տեսքերը

- Շենքի հատակների և մոտ 20 տոկոսի տեխնիկական վիճակն անբավարար է՝ դրանք ունեն ֆիզիկական բարձր մաշվածություն և բարոյապես հնացած են: (տես նկ. 7):

- Փոխարինել նորերով հատակները (մոտ 20%), ջրամատակարարման ու կոյուղու ներքին ցանցը, էլեկտրականությունը:

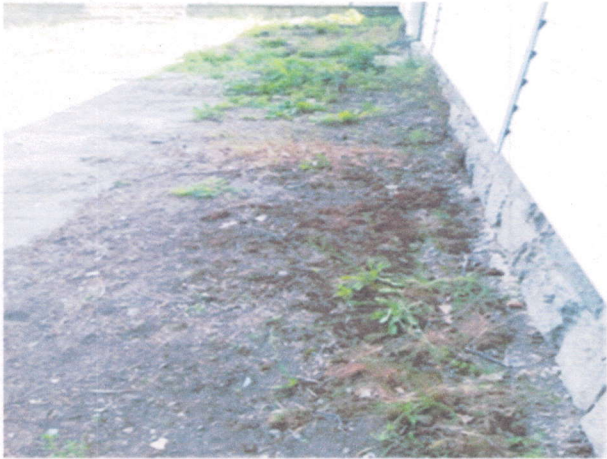
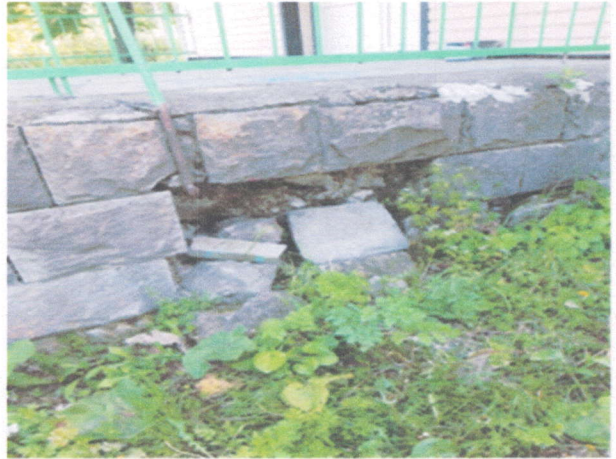
Նկ. 8 Սալվածքի տեսքերը

- Մանկապարտեզի շուրջ սալվածքը առանձին տեղերում գտնվում է անբավարար վիճակում, որոշ մասերում խոտաբույսեր են աճել, ինչի հետևանքով մթնոլորտային տեղումների ու մակերևութային ջրերը կարող են ներթափանցել շենքի կոնստրուկտիվ տարրերն ու հիմնատակ (տես նկ. 8):

• Վերանորոգել սալվածքը և կազմակերպել մթնոլորտային տեղումների ու մակերևութային ջրերի հեռացումը շենքերից՝ բացառելով ջրերի ներթափանցումը կոնստրուկտիվ տարրեր և հիմնատակ:
