## Ե Ջ Ր Ա Կ Ա Ց Ո Ւ Թ Յ Ո Ւ Ն

ՀՀ Արարատի մարզի Մասիս համայնքի գ. Դարակերտի վարչական շենքի  
տեխնիկական վիճակի և տանիքածածկույթի փոխարինման հնարավորության  
վերաբերյալ

ՀՀ Արարատի մարզի Մասիս համայնքի գ.Դարակերտի վարչական շենքի  
տեխնիկական վիճակի և տանիքածածկույթի փոխարինման  
հնարավորության վերաբերյալ

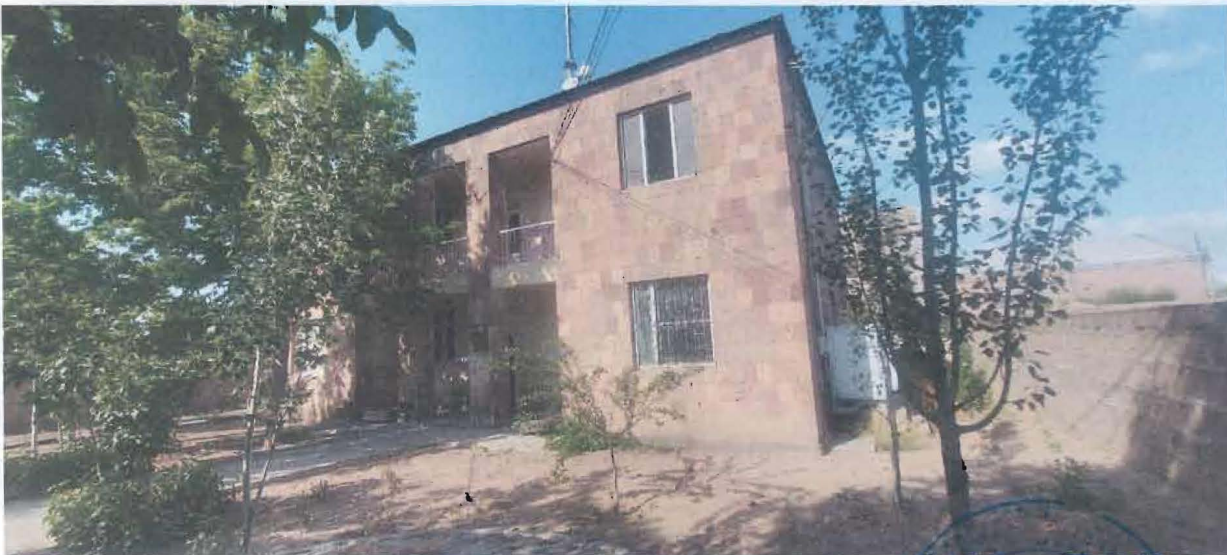
Նկ.1 կառույցի տեսքը գլխավոր ճակատի կողմից

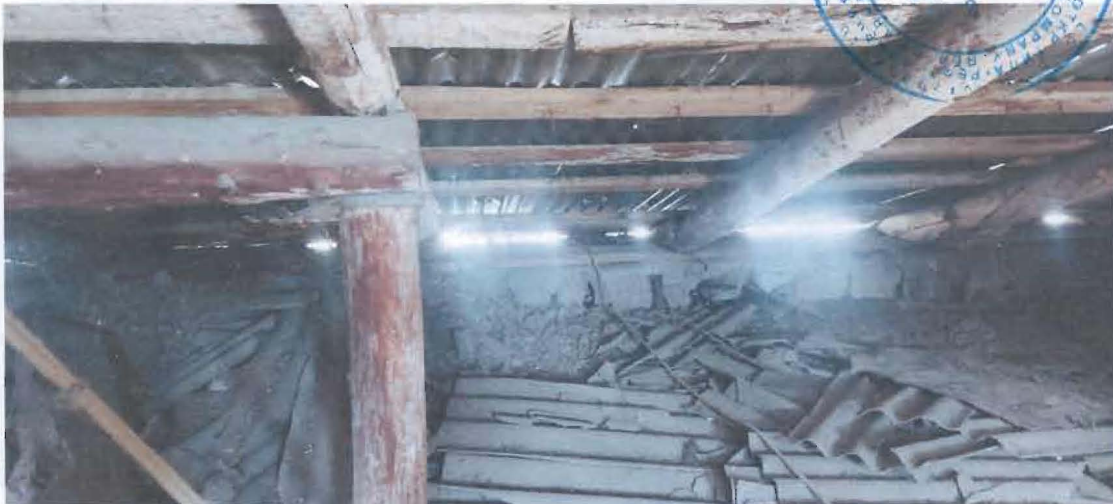
- Մասնաշենքի կրող կոնստրուկցիաները չունեն որևէ նշանակալից ճաքեր, ճկվածքներ և այլ տիպի վտանգավոր վնասվածքներ: Դրանք գտնվում են բավարար տեխնիկական վիճակում:
- Տանիքածածկույթը ունի վնասված տեղամասեր:

Նկ.2 տանիքածածկի վնասված տեղամասերի տեսքը

Տանիքը ենթակա է ամբողջովին փոխարինման:

Հաշվի առնելով կառույցի բավարար տեխնիկական վիճակը, դրա պահպանման և ջերմային ռեժիմի ապահովման համար, անհրաժեշտ է կատարել տանիքածածկույթի փոխարինում:

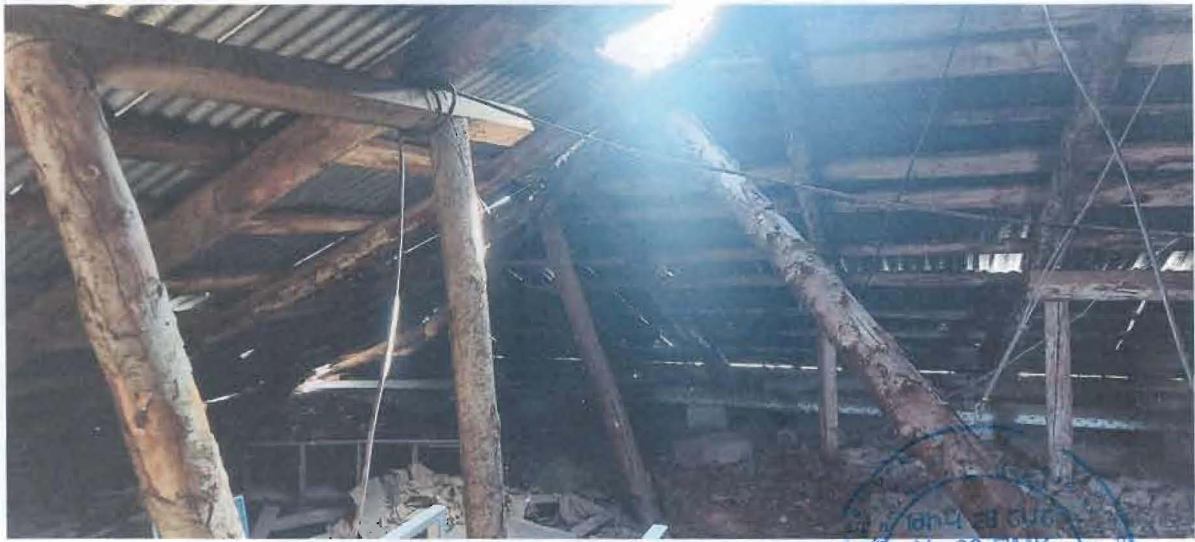
Նկ.3 տանիքածածկի քայքայված ծալեղային համակարգի տեսքը
