**ՀՀ Վայոց ձորի մարզի Եղեգիս խոշորացված համայնքի Շատիվանքի սբ. Սիոն  
եկեղեցու (պետ. ցուցիչ 9.35.14.1) որմնանկարների ամրակայման և  
վերականգնման  
նախագծային փաստաթղթեր**

**XVII դարի մոնոսթենսալ գեղանկարչութան և մարմարագործության,  
վերականգնման և ճոխացման համալսարանի ճեշտի ԲԵՐԵԼՈՒ ՄԵԹՈԴԱԲԱՆՈՒԹՅՈՒՆ**

**Կատարող՝ «Ռեստաուր-1» ՍՊԸ**

**Երևան 2025թ**

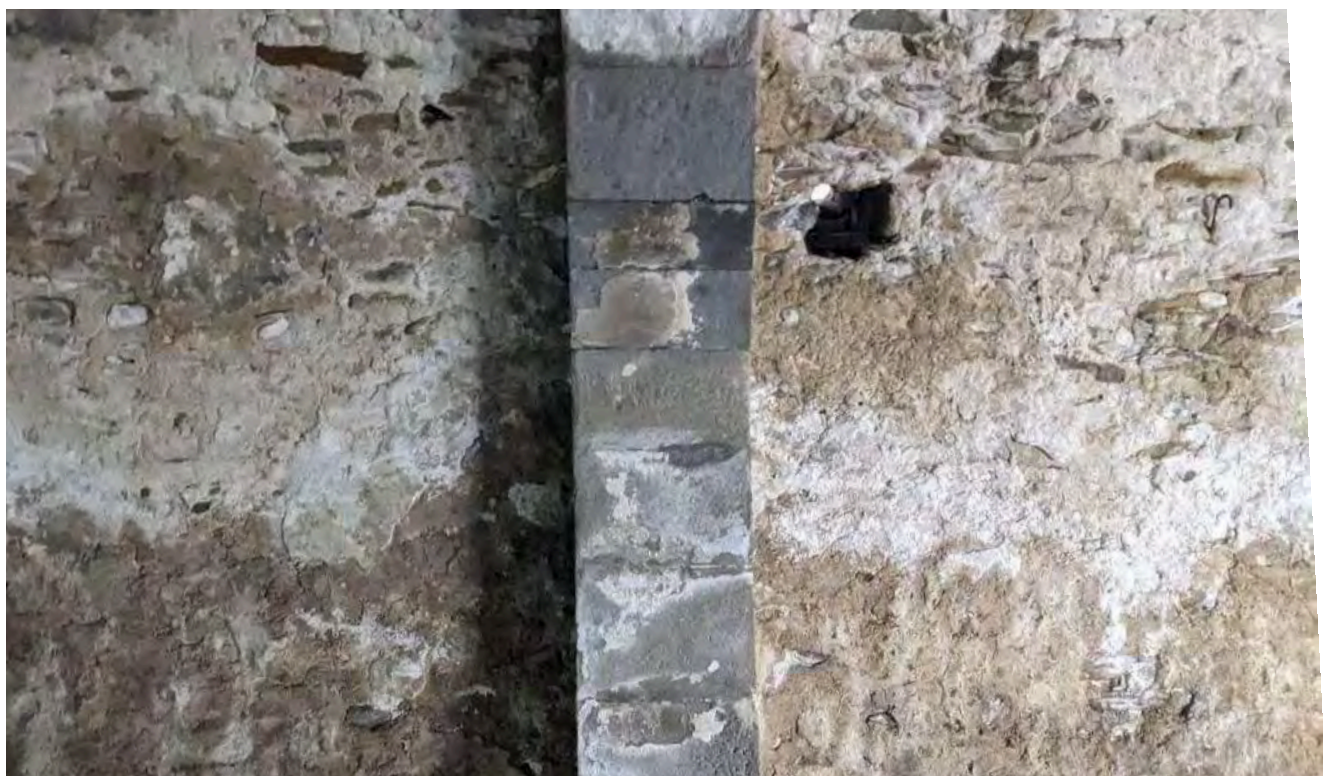
Նկ. 6: Կենտրոնական նավ աղակալած հատվածներ:

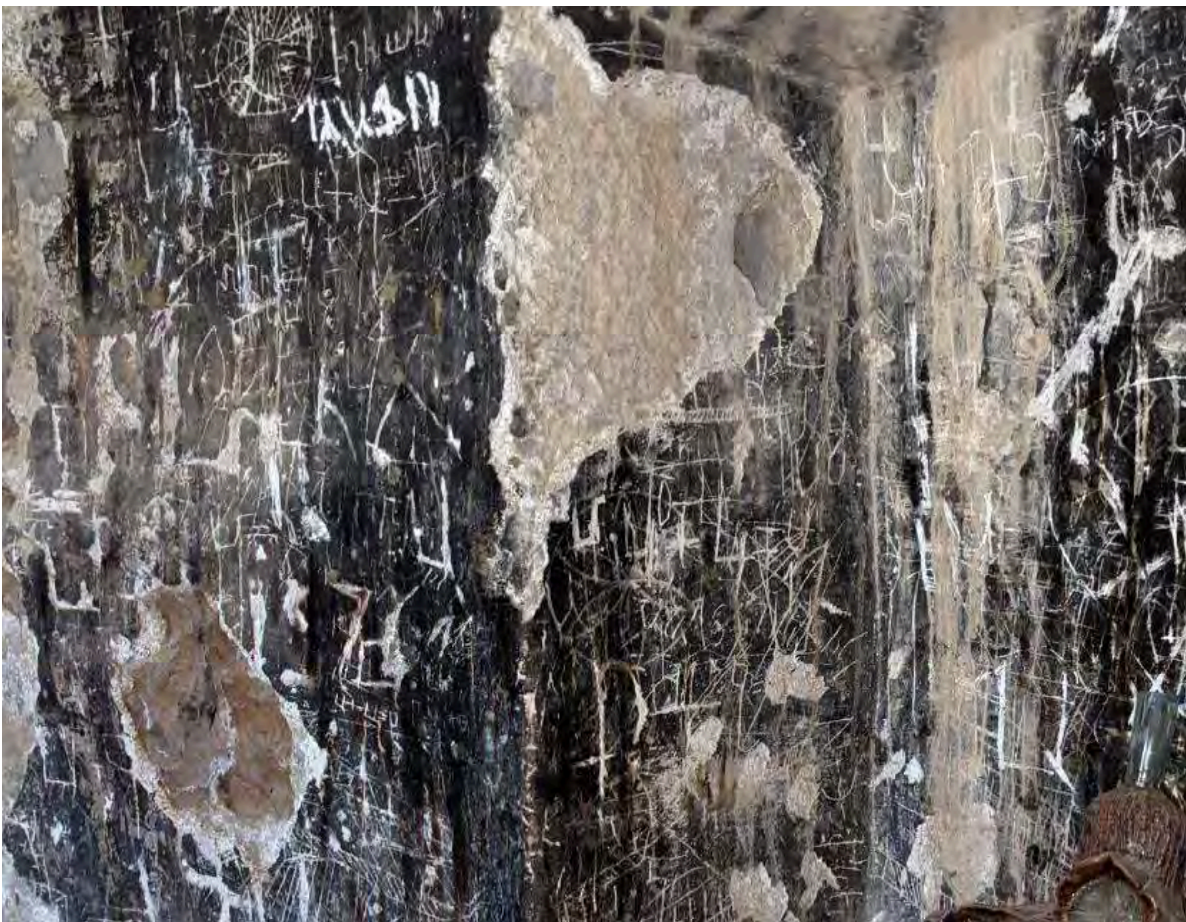
Սվաղային շերտը արված է կոպտատաշ կարանախցված շարվածքի վրա: Հիմքը բաղկացած է մեկ շերտից: Շերտերի ընդհանուր հաստությունը միջինում 10-20 մմ է: Հետազոտությունների համաձայն՝ սվաղի որակական բաղադրությունը հետևյալն է՝ Կրաքար ( $\text{CaOH}_2$ ), խոշորահատիկ լցանյութ և դարման (Նկ. 12): Սվաղի շերտը խիտ է՝ բաց կաթնագույն, իրականացված է անհավասար շերտով: Սվաղի ֆակտուրան բավականին կոպիտ է՝ օգտագործված է խոշորահատիկ լցանյութ, ավազի ֆրակցիան 3-5 մմ: Սվաղում նկատվում են տարատեսակ ճաքեր, փոսիկներ և հարվածների հետքեր, բազմաթիվ խորը վնասվածքներ գրությունների տեսքով, քայքայվածություններ (Նկ. 7,8): Տարբեր չափերի և կոնֆիգուրացիաների կորուստներ՝ բացակայող հատվածներ (Նկ.9): Սվաղային շերտի ամբողջ մակերեսի վրա խիստ արմատացած փոշի և այլ աղտոտիչներ, ինչպես նաև թռչնաղբ (Նկ. 13): Սվաղային հիմքը ենթարկվել է տեղային փքվածության և շարվածքից անջատվել է: Սվաղային հիմքի և շարվածքի կապի խախտումը պատերի խոնավանալու և ջերմաստիճանի կտրուկ փոփոխության հետևանք է: Որպես հետևանք առաջացել են բարձրացված եզրերով բացվածքներ (Նկ. 10, 11): Ընդհանուր առմամբ, սվաղի շերտը թույլ կապ ունի ենթահիմքի հետ, սվաղի և շարվածքի միջև առկա են բազմաթիվ դատարկություններ:

Նկ. 7: Քայքայված սվաղի հատված

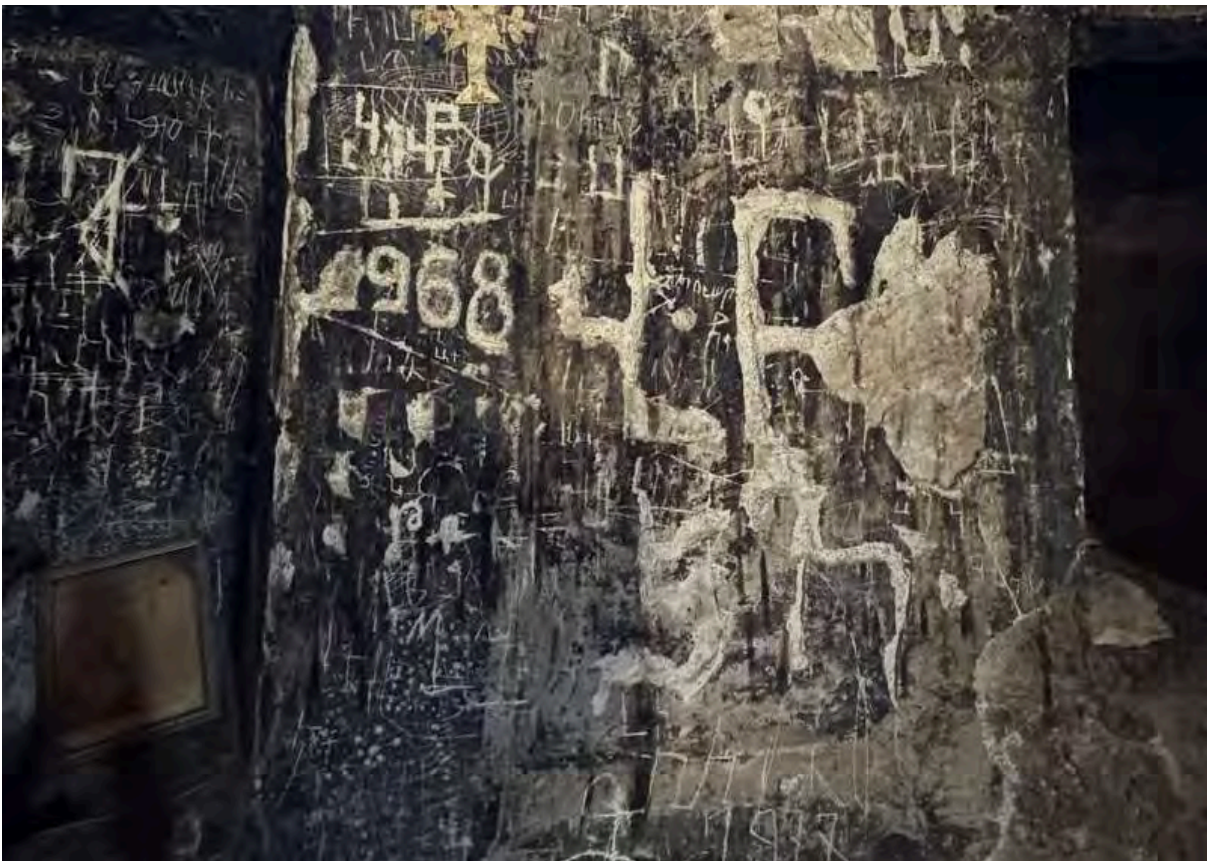
Նկ. 8: Խորը վնասվածքներ գրությունների տեսքով:

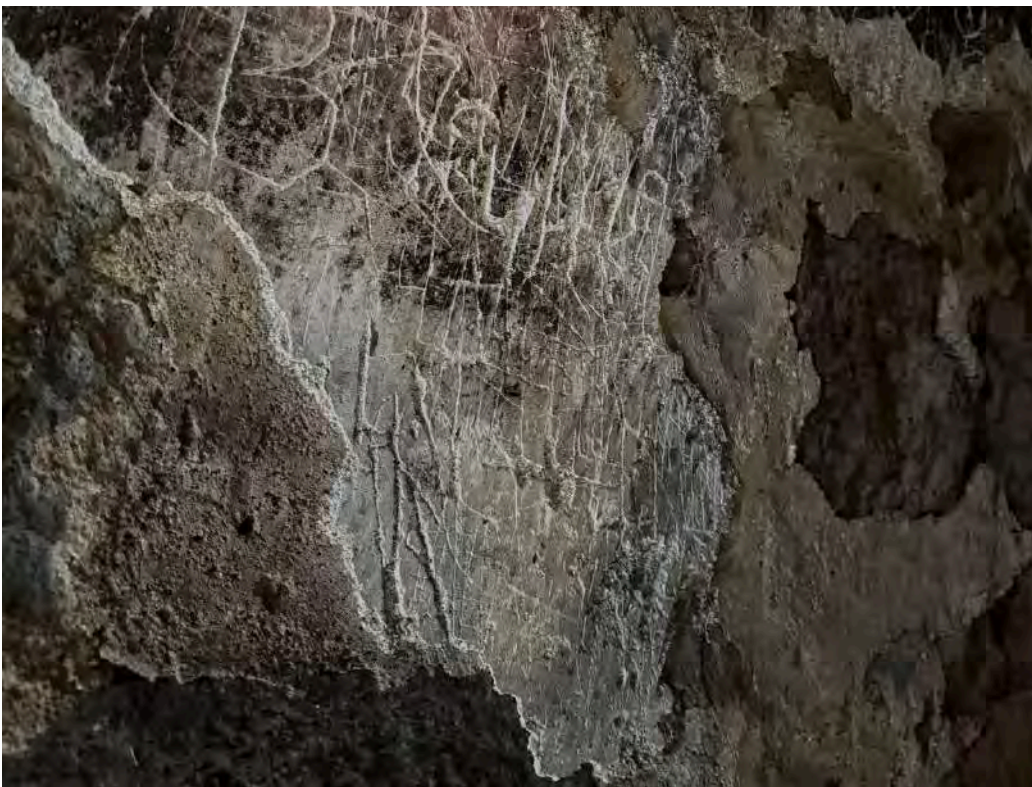
Նկ. 9: Սվաղային հիմքի կորուստներ:

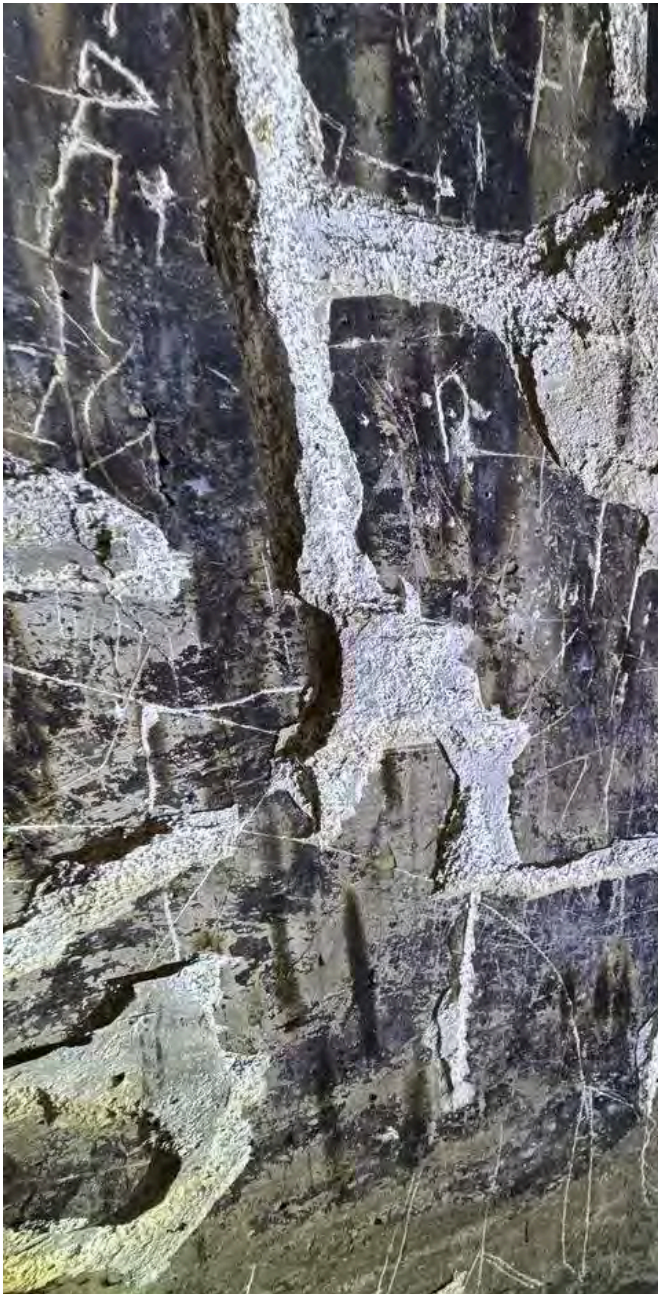
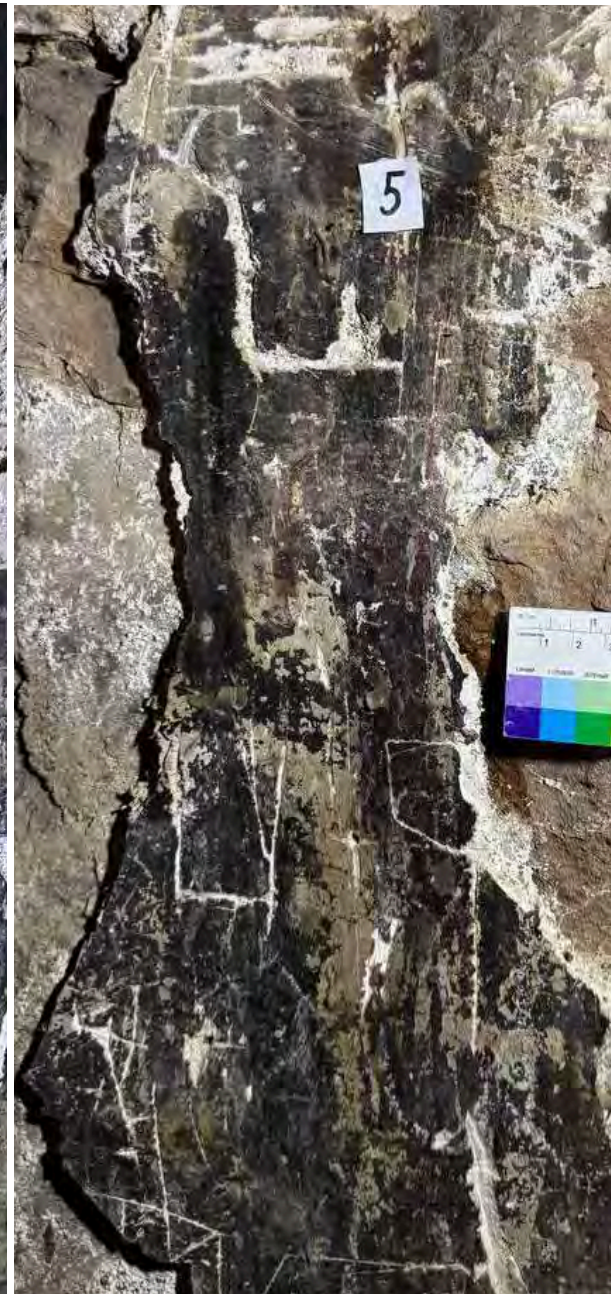
Նկ 10, 11: Սվաղային շերտի հիմքից անջատված հատվածներ:

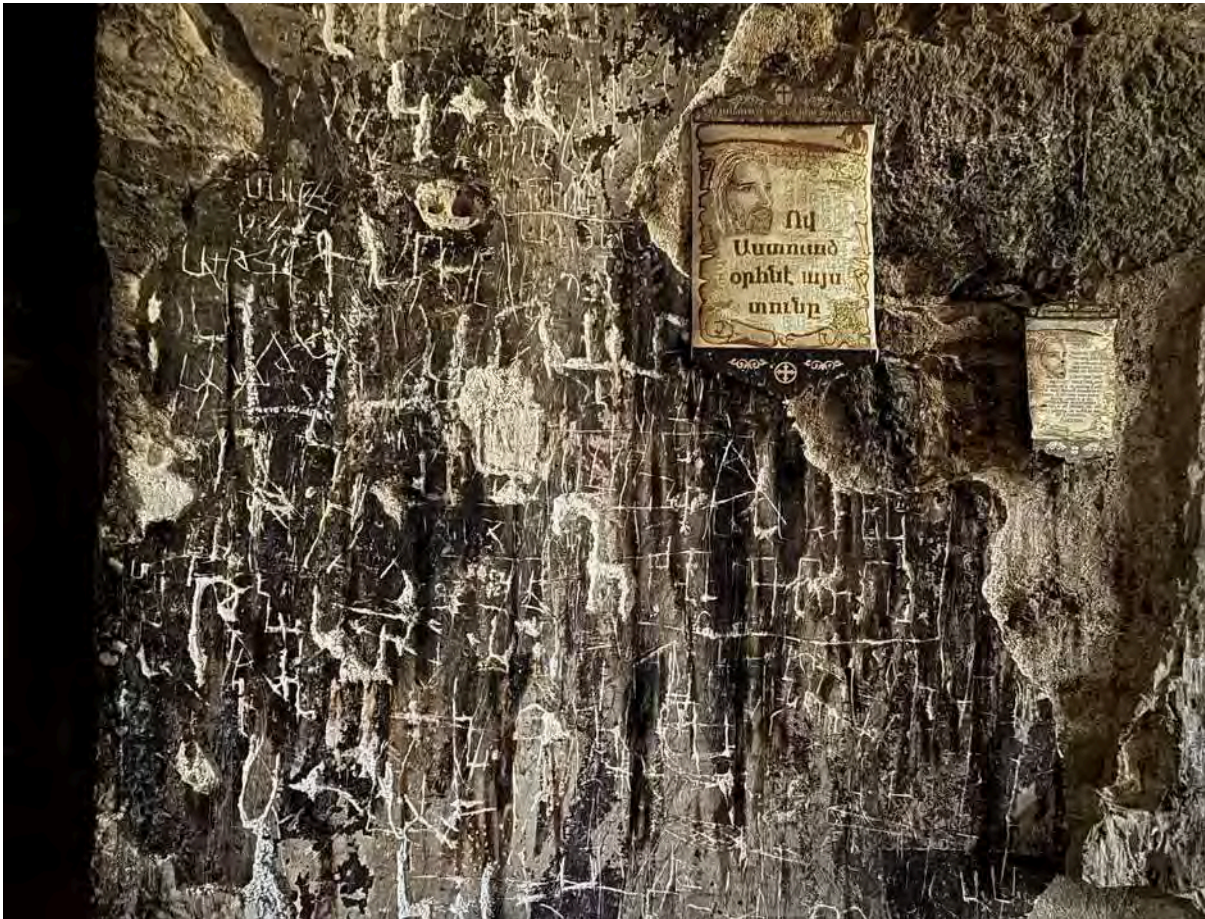
Նկ. 13: Աղտոտված հիմքի շերտ:

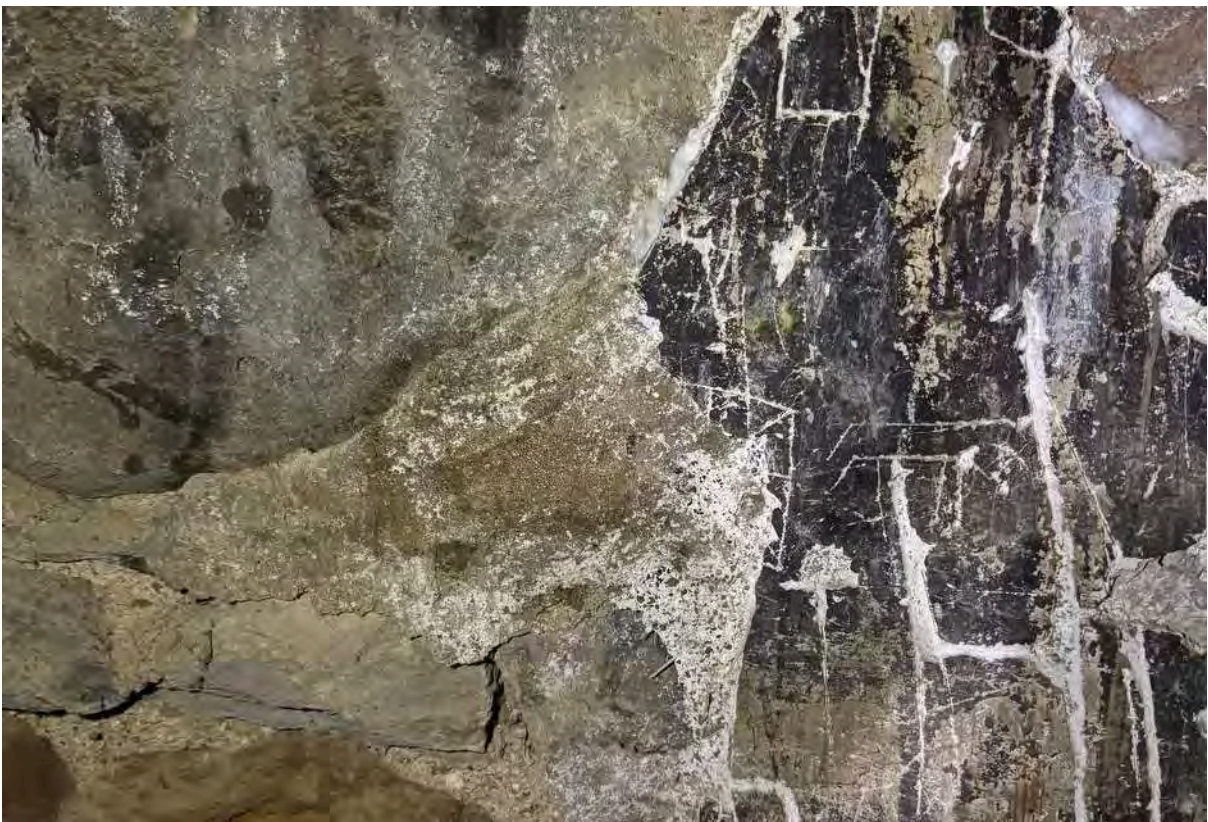
Նկ. 14: Աղակալած հիմքի շերտ:

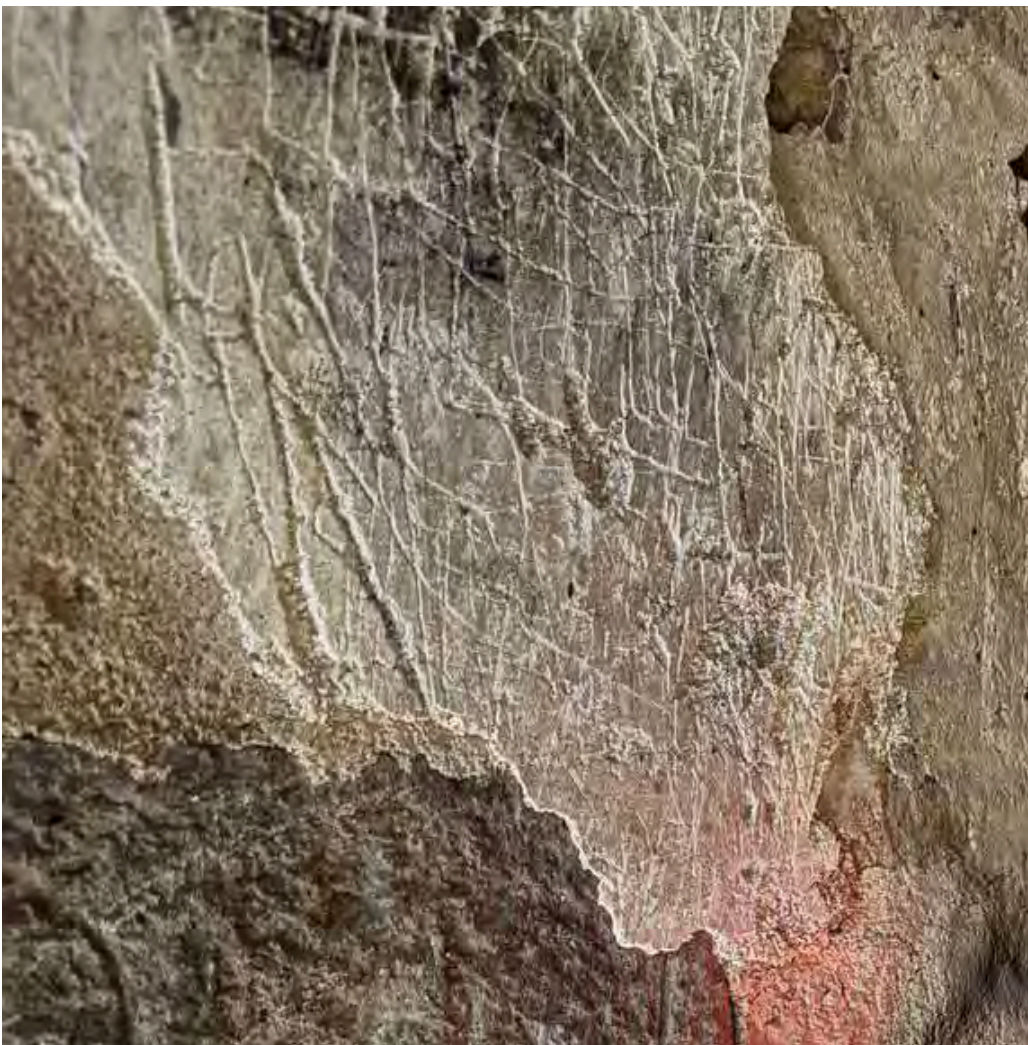
Նախաներկը բաց կաթնագույն է: Առկա է պահպանված հիմքի շերտի գրեթե ողջ մակերեսին, նախաներկի հաստությունը 1 մմ է, քսված է հարթ շերտով: Հետազոտության արդյունքների համաձայն՝ նախաներկը կազմված է կրաքարից և կավճից(մել)  $\{Ca(OH)_2 + CaCO_3\}$  և ունի փխրուն կառուցվածք: Ջրի արտահոսքերի և խոնավ հատվածներում առաջացել են մազիկոտ յամշուգա, այդ հատվածներում նախաներկը քայքայված է և խիստ փոշիացած (Նկ. 15): Տեղ-տեղ նախաներկը թույլ կապ ունի սվաղային հիմքի հետ և որոշ հատվածներում առանձնացված է (Նկ. 16, 17): Այն վայրերում, որտեղ գունային շերտը բացակայում է, նախաներկի մակերեսը աղտոտված է (Նկ. 18): Առկա է նաև նախաներկի շերտի քայքայվածություն, կորուստներ, գրությունների տեսքով վնասվածքներ (Նկ. 19):

Նկ. 15: Քայքայված նախաներկի շերտ

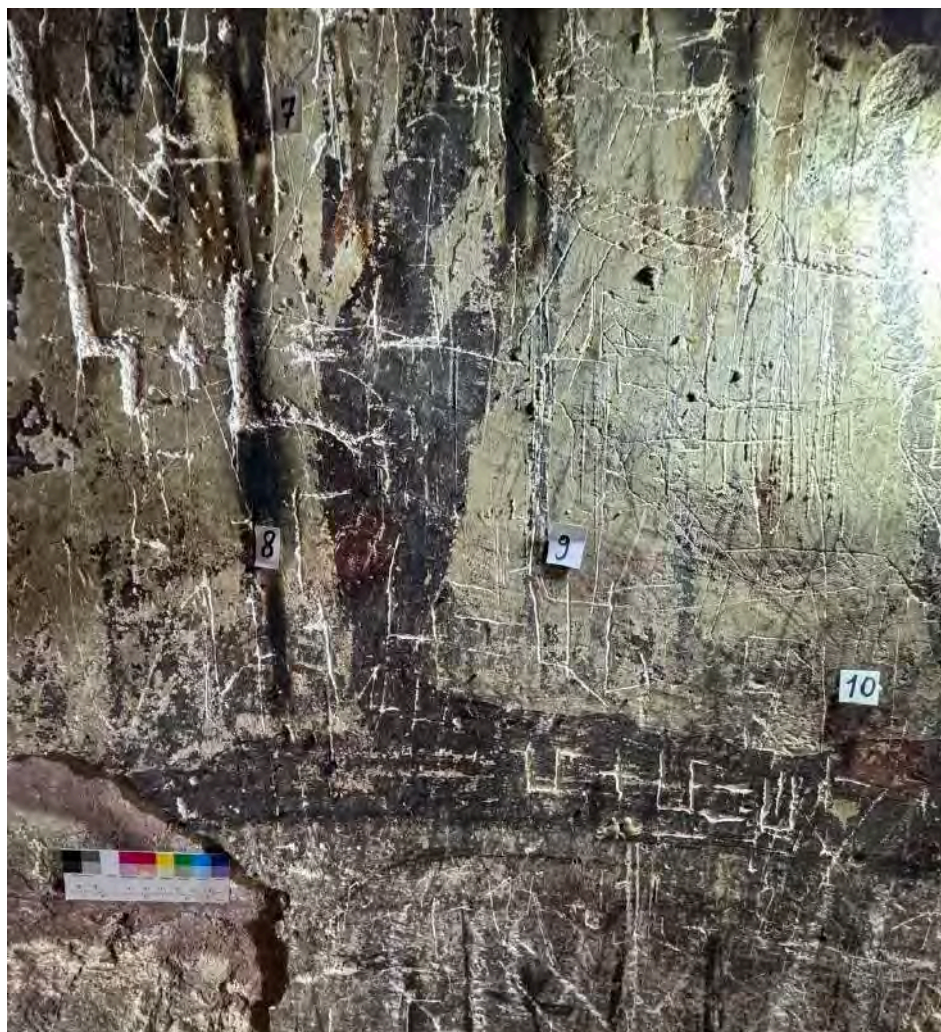
Նկ. 18: Նախաներկի շերտի աղտոտվածություններ

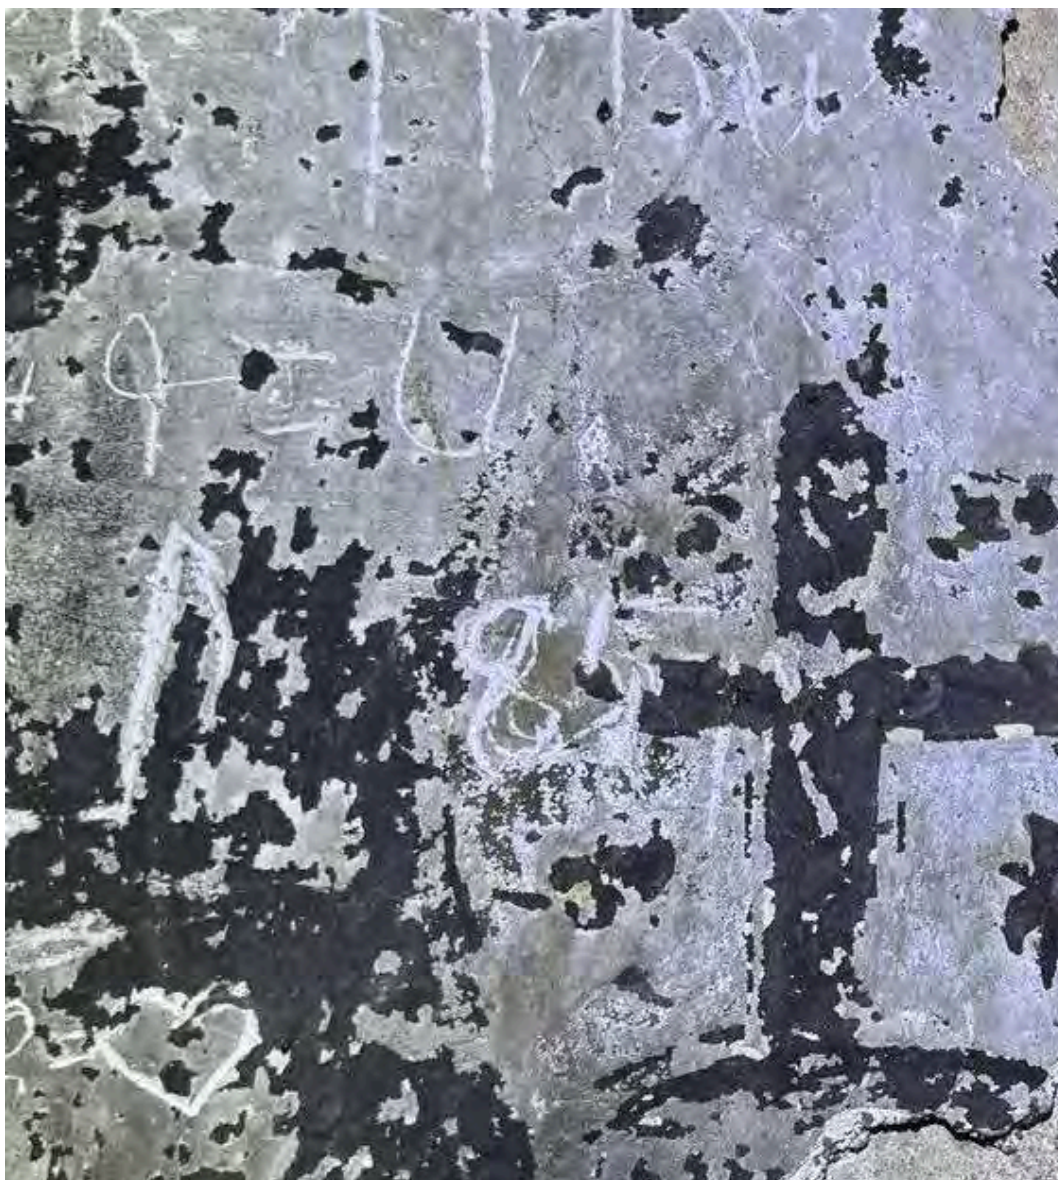
Նկ. 19: Նախաձևերի շերտի կորուստներ գրությունների տեսքով:

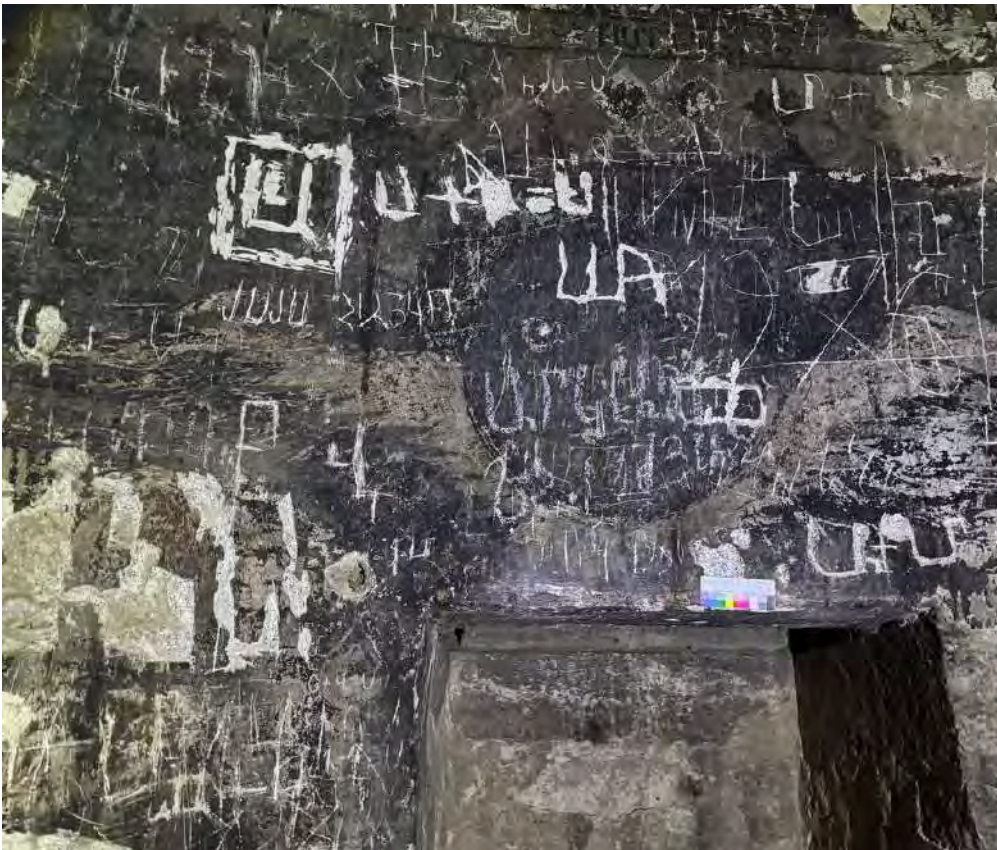
Գունային շերտի պահպանվածությունն ֆրագմենտային է՝ մինչև նախաներկ մեծ կորուստներով (Նկ. 20,21): Բնօրինակ ներկի շերտը ամբողջությամբ խիստ աղտոտված է և ծածկված է մրի և կեղտի շերտով, որոնք ներթափանցել են դրա կառուցվածք, ինչի պատճառով պատկերը գրեթե չի երևում, և միայն մաքրումից հետո հնարավոր կլինի լիարժեք գնահատել դրա պահպանվածության աստիճանը (Նկ. 22-24): Հետազոտությունները ցույց են տվել, որ որմնանկարը կատարվել է չոր նախաներկի շերտի վրա և կատարված է կազեինային տեմպերայով և բնական պիգմենտներով (արսենիկ սուլֆիդ, սպիտակ կապար, երկաթի օքսիդ): Ներկի շերտը տեղ-տեղ բավականին հաստ է (պաստոզային): Գեղանկարը բազմաշերտ է, որոշ հատվածներում ֆակտուրային: Որմնանկարի ամբողջ մակերեսին կան բազմաթիվ կորուստներ տարբեր չափսերի և բնույթի, խազեր, դիտարկվում են տարբեր բնույթի և ուղղության բազմաթիվ ճեղքեր՝ լցված աղտոտիչներով, եզրերի երկայնքով կորուստներով (Նկ. 25): Առկա են ներկի շերտի թեփուկավորված հատվածներ, հիմքից առանձնացված եզրերով (Նկ. 26): որմնանկարի ստորին հատվածում առկա են բազմաթիվ մեխանիկական վնասվածքներ, ածուխով և կավիճով գրություններ (վանդալային գրություններ), այրված մոմերի մնացորդներ (Նկ. 26-29): Ուլտրամանուշակագույն ճառագայթների տակ հետազոտությունները, ավելի ուշ ժամանակաշրջանում կատարված գունային լրացումներ չեն հայտնաբերել (Նկ. 30-34): Գունային շերտի և նախաներկի միջև կապը շատ թույլ է, հայտնաբերվել են վթարային հատվածներ:

Նկ. 20: Գունային շերտի կորուստներ

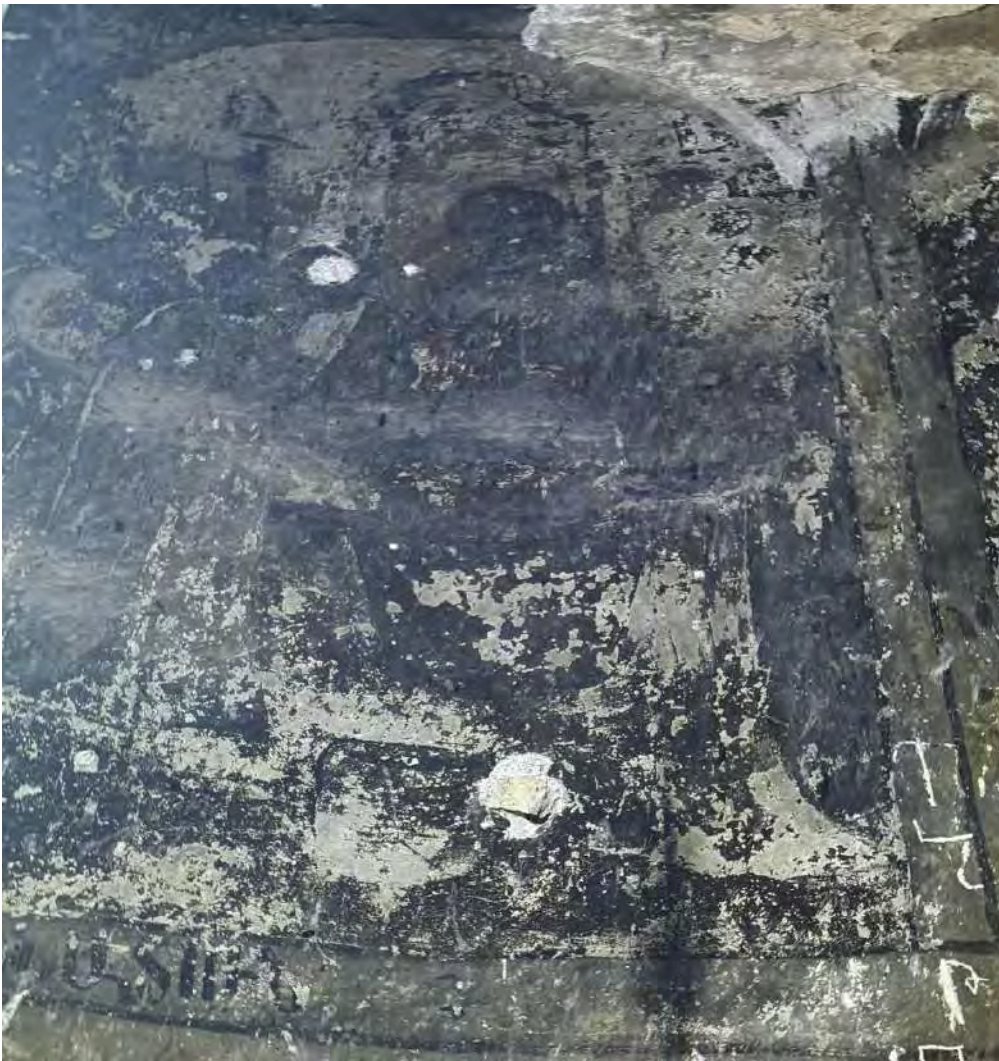
Նկ. 21: Գունային շերտի կորուստներ

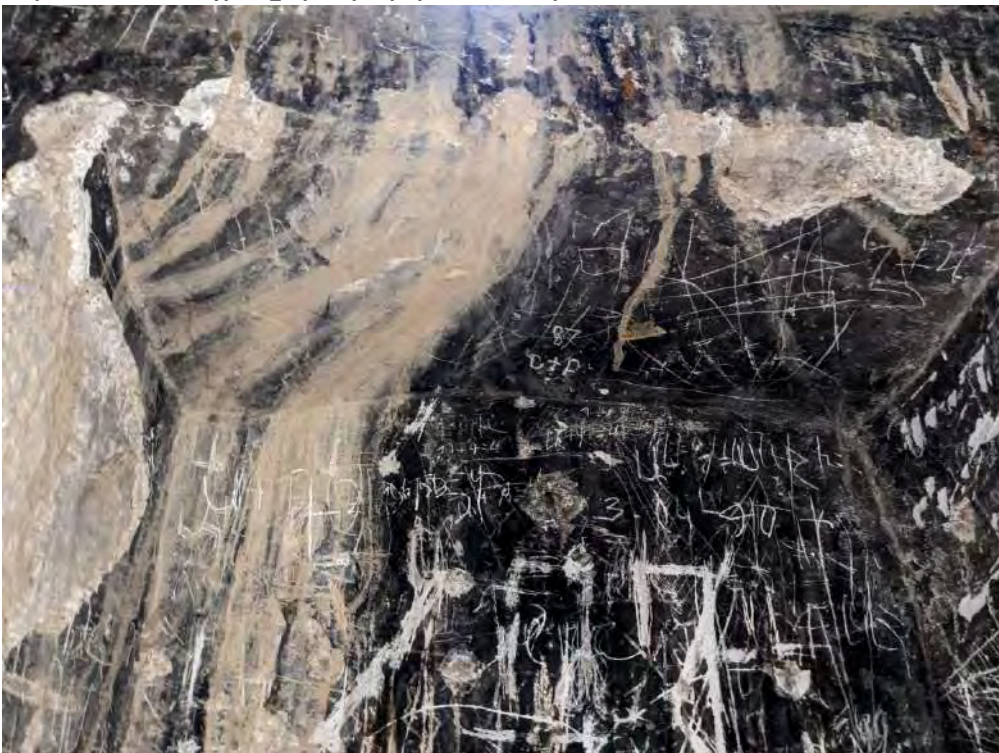
Նկ. 22: Գունային շերտի աղտոտվածություն, այրվածքներ, մրոտվածություն:  
Մոմավառության հետևանքներ:

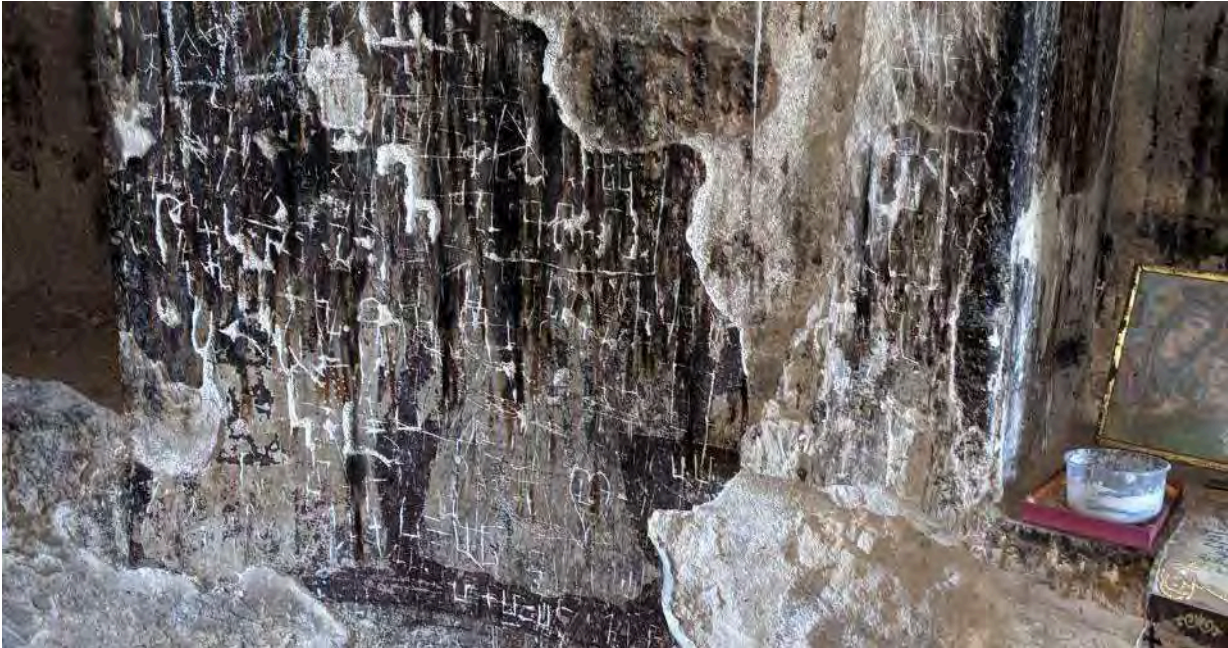
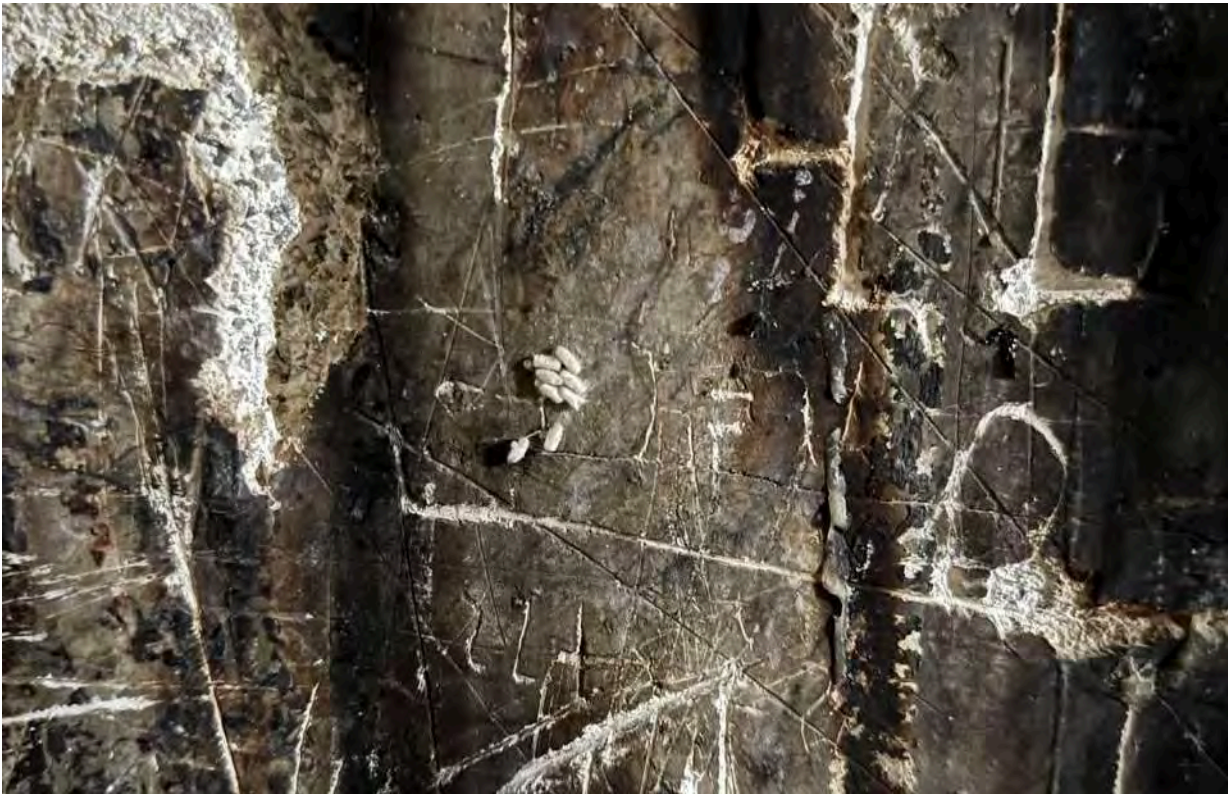
Նկ. 23, 24: Գունային շերտի աղտոտվածություններ:

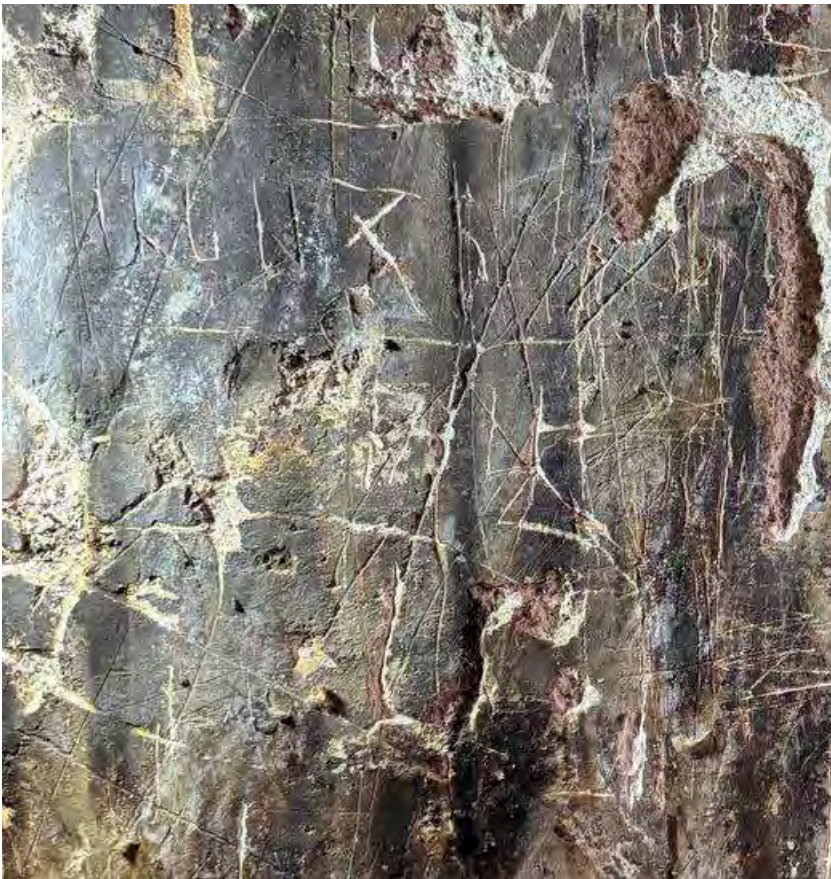
Նկ. 25: Գունային շերտի վնասվածքներ լցված աղտոտիչներով:

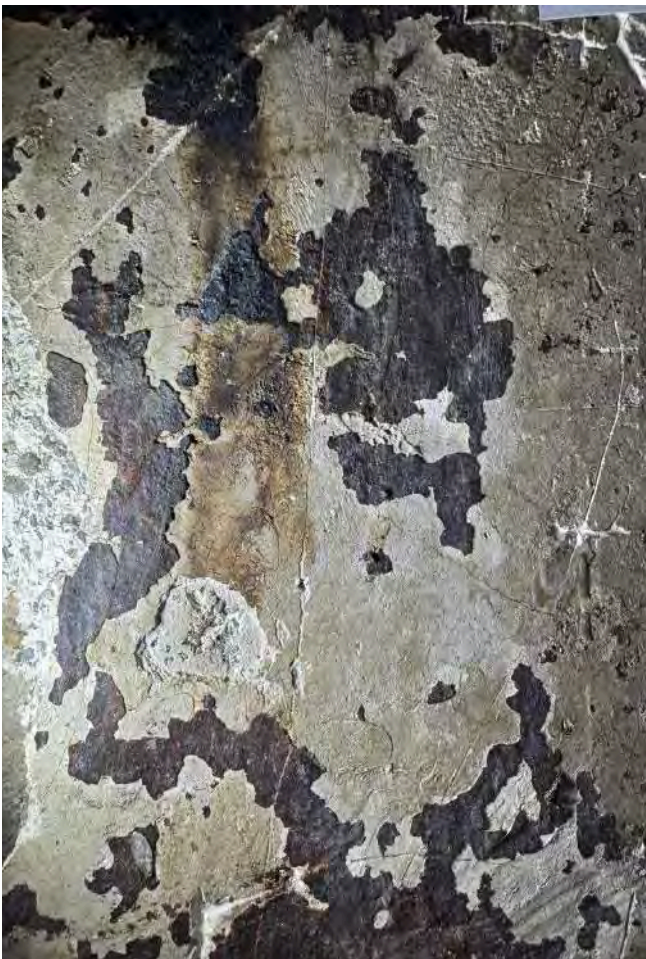
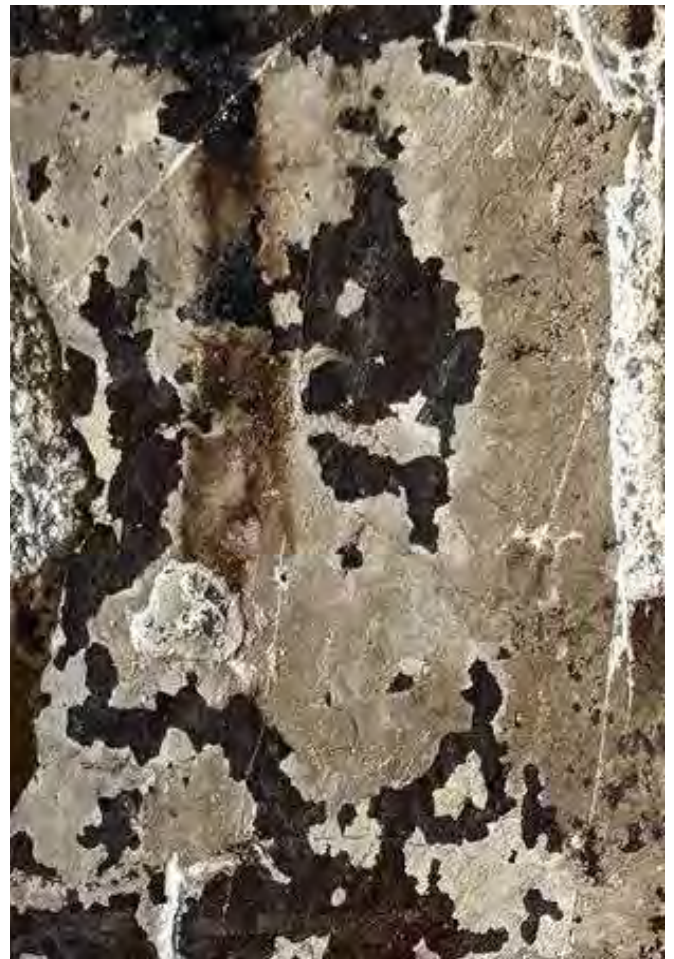
Նկ. 26: Գունային շերտի թեփուկավորված հատվածներ, հիմքից առանձնացված եզրերով, ուղիղ և թեք լուսավորության ներքո:

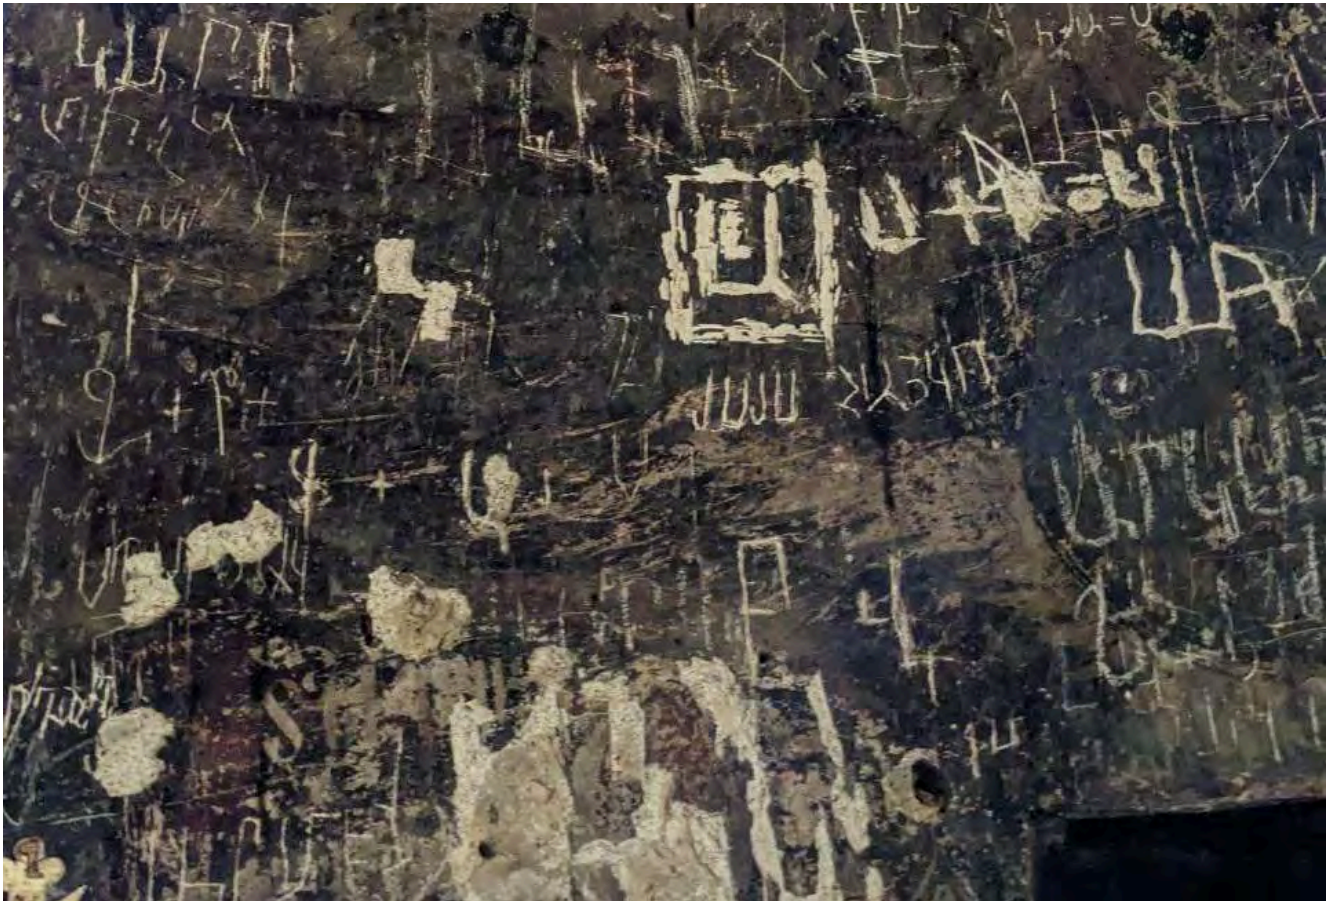
Նկ. 26,27,28: Վանդալալային գրություններ

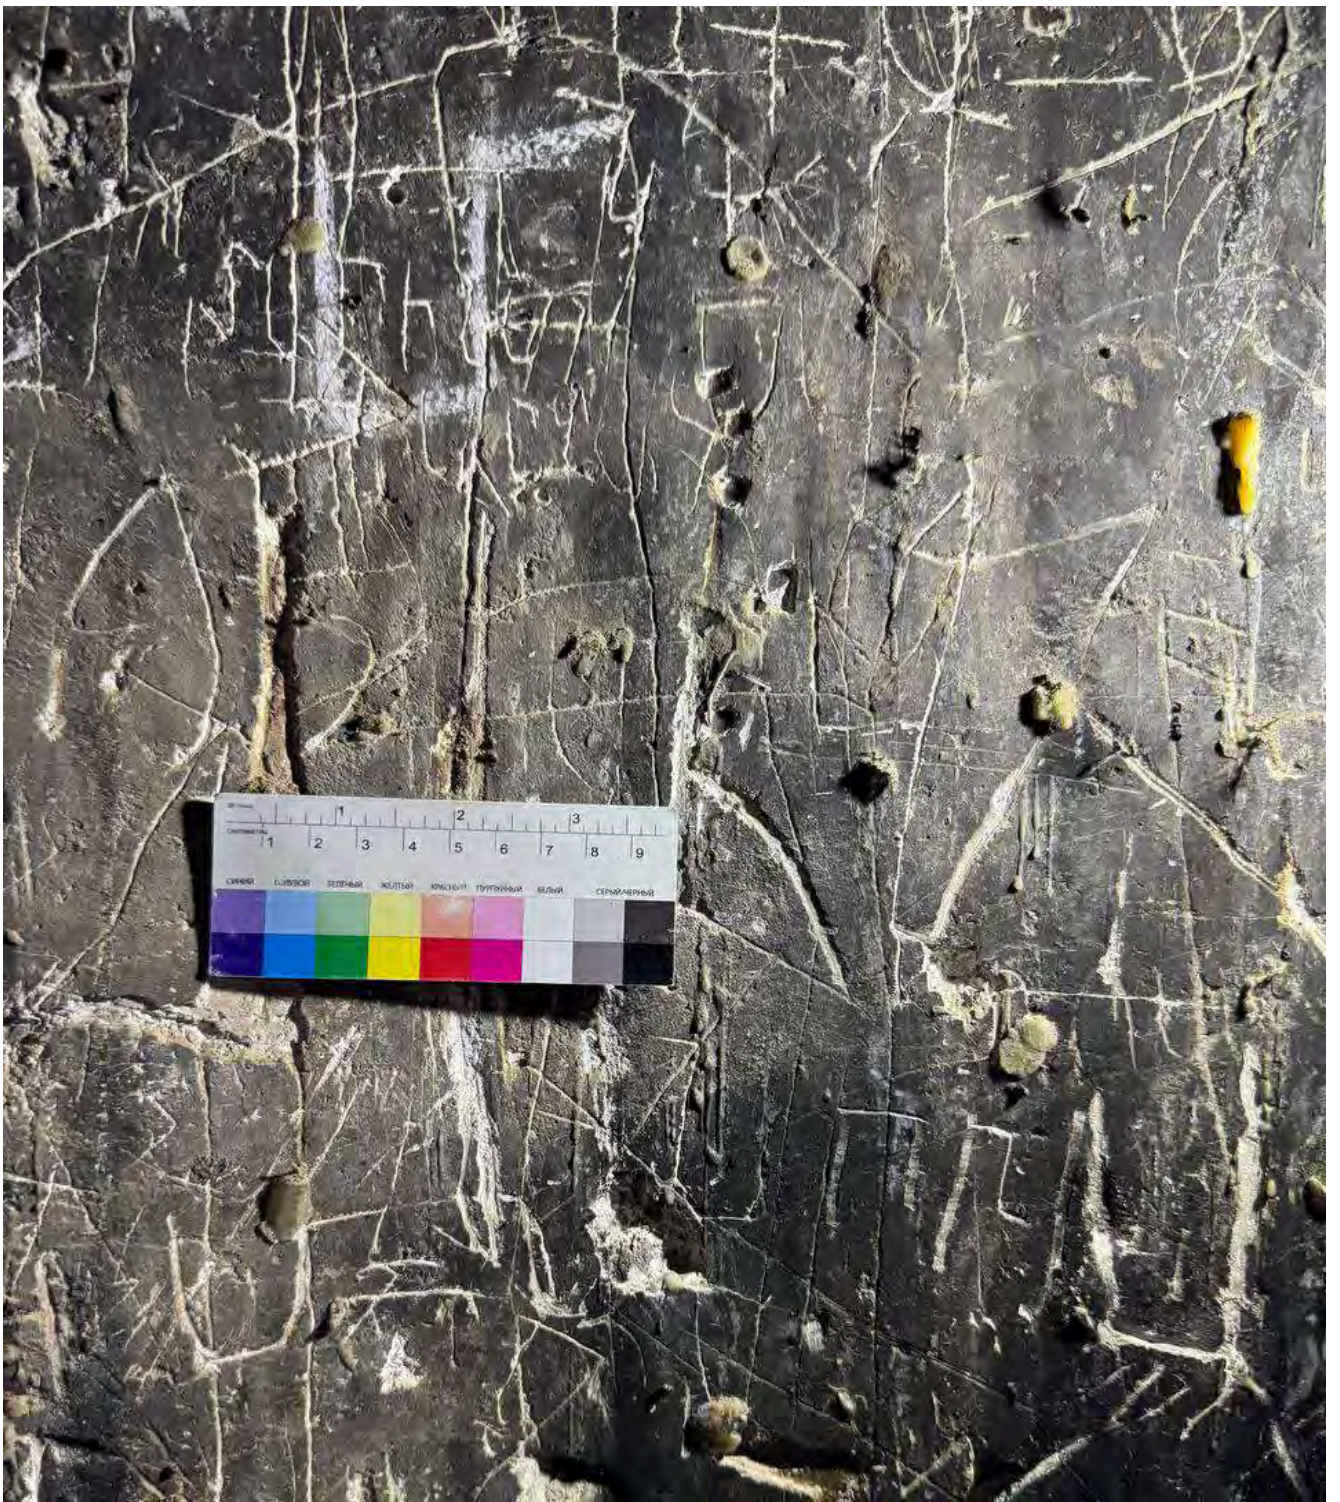
Նկ. 29: Գունային շերտի վրա այրված մոմերի մնացորդներ:

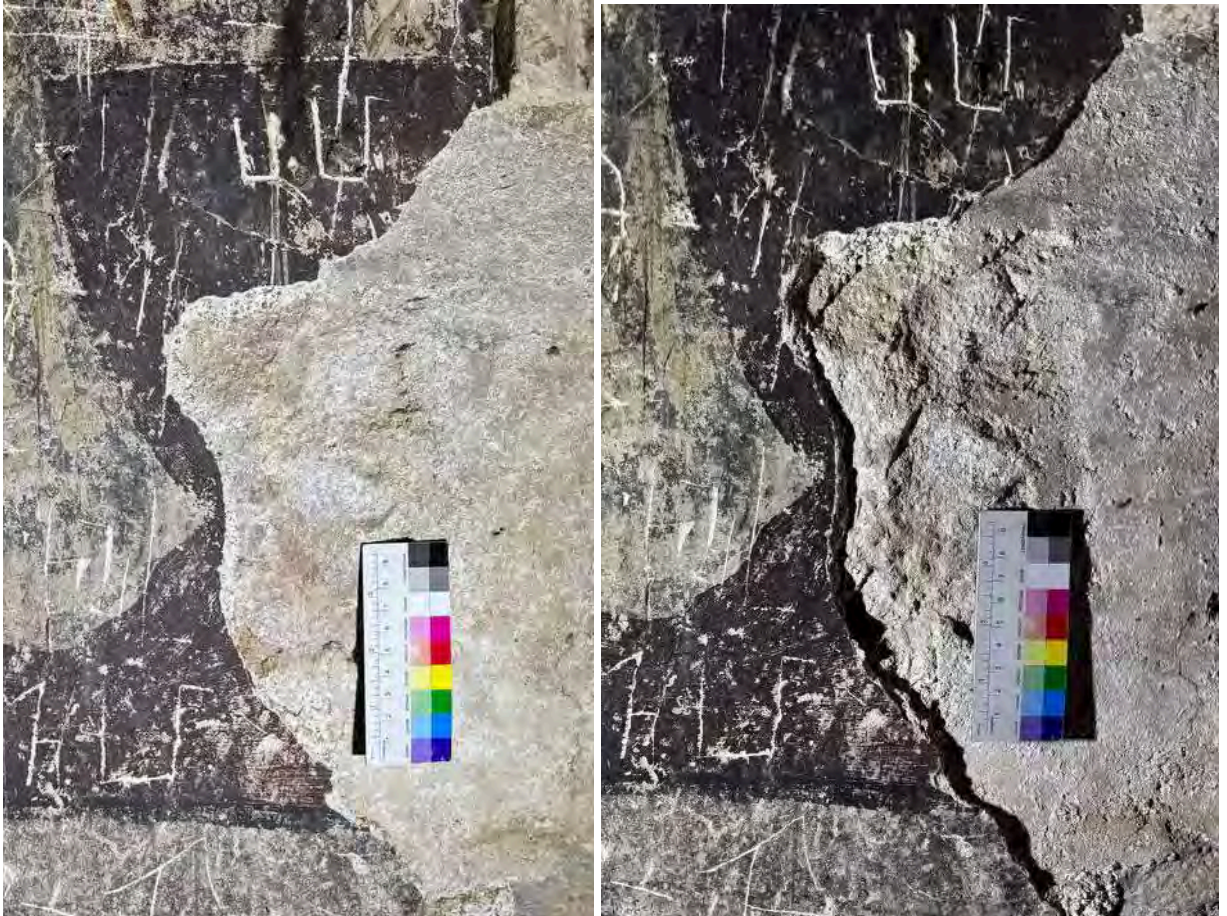
№ 1, № 2 և № 3 աշխատանքային տարածքները գտնվում են արևելյան խորանի հարավային հատվածում: Այստեղ պահպանված սվաղի շերտի հատվածի հաստությունը մոտ 1 սմ է: Թխթխկացնելիս չի հայտնաբերվել դատարկություններ՝ շարվածքի և սվաղի միջև, հատվածի եզրը հեռացել է հիմքից:

*Նկար 1,2. Արևելյան խորանի հարավային հատված: № 1,2,3 աշխատանքային տարածքների տեսքը՝ եզրային ամրակայումից առաջ: Ուղիղ և թեք լուսավորության տակ:*
