**ՀՀ Վայոց ձորի մարզի Եղեգիս խոշորացված համայնքի Շատիվանքի սբ. Սիոն  
եկեղեցու (պետ. ցուցիչ 9.35.14.1) որմնանկարների ամրակայման և  
վերականգնման  
նախագծային փաստաթղթեր**

**XVII դարի մոնոսթենսալ գեղանկարչութան և մարմարագործության,  
վերականգնման և ճոխացման համալսարանի ճեշտի ԲԵՐԵԼՈՒ ՄԵԹՈԴԱԲԱՆՈՒԹՅՈՒՆ**

**Կատարող՝ «Ռեստաուր-1» ՍՊԸ**

**Երևան 2025թ**

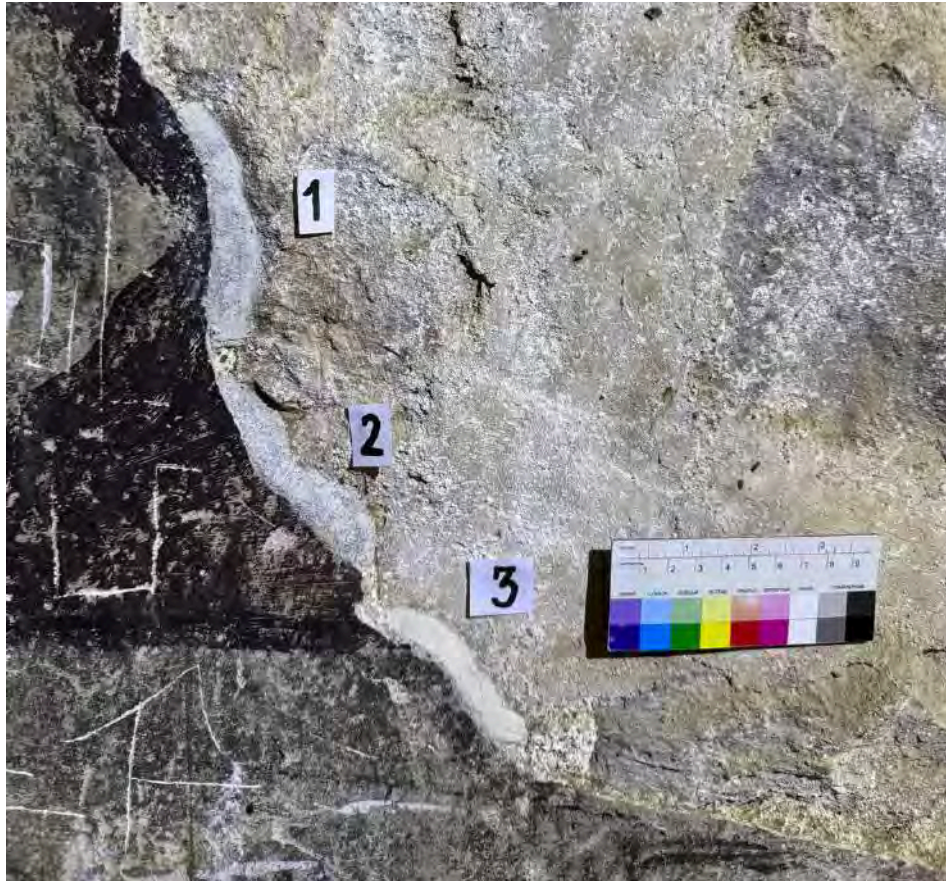
Նկար 10. Արևելյան խորանի հարավային հատված: № 1,2,3 աշխատանքային տարածքներ սվաղի հիմքի եզրային ամրակայումից հետո:

Լավագույն արդյունք է գրանցվել առաջին՝ «KalkSpachtel» նյութի օգտագործման հատվածում:

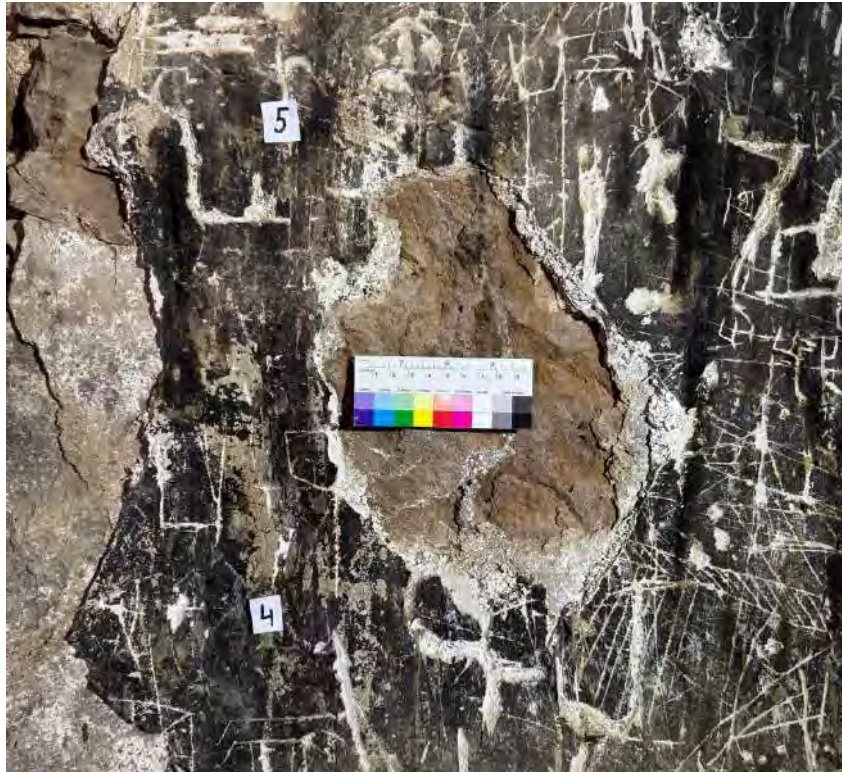
**№ 4,5 աշխատանքային տարածքները** գտնվում են խորանի կենտրոնական հատվածում կենտրոնական խորշից դեպի հյուսիս(**նկ.11**): Սվաղի հաստությունը աշխատանքային տարածքում 1,5սմ է: Թխթխկացնելիս հայտնաբերվել են դատարկություններ՝ շարվածքի և սվաղի միջև:

Նկար 11. Արևելյան խորանի կենտրոնական հատված: № 4,5 աշխատանքային տարածքներ նախքան սվաղի հիմքի ամրակայման աշխատանքները:

Հիմքից սվաղի անջատման հատվածում իրականացվել է ամրակայում՝ ներարկման մեթոդով: Աշխատանքների իրականացման կարգը հետևյալն է:

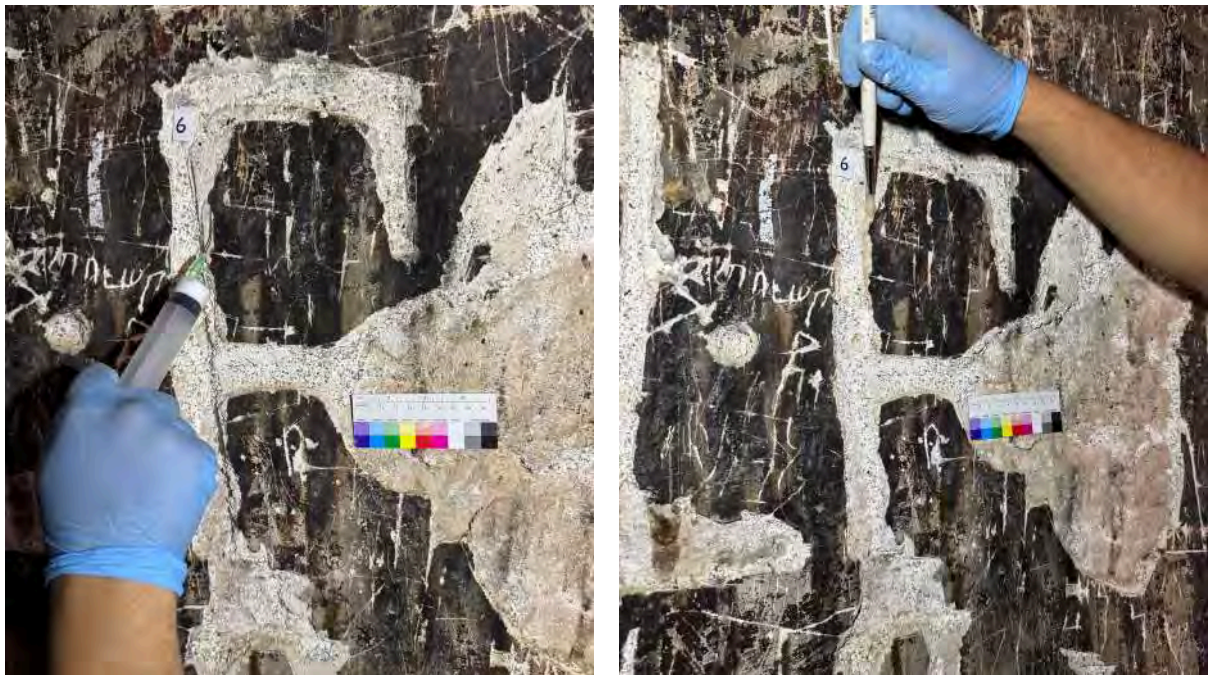
*Նկար 25,26. Արևելյան խորանի կենտրոնական հատված: № 6 աշխատանքային տարածք Քայքայված սվաղային հիմքի ամրակայում:*

Ամրացվող հատվածը մշակվել է հեղուկացրի միջոցով ջրա-սպիրտային լուծույթով (1:2): Այնուհետև սվաղի շերտի վնասվածքն ամրացնելու համար փորձարկվել են երկու խառնուրդներ՝ KREMER (Գերմանիա) ֆիրմայի Fixative for Silicate-Chalk մոդիֆիկացված կալիումի սիլիկատ և «ПЕТРОМИКС» (Ռուսաստան) ֆիրմայի «PL-04» սիլիկատային նախաներկ:

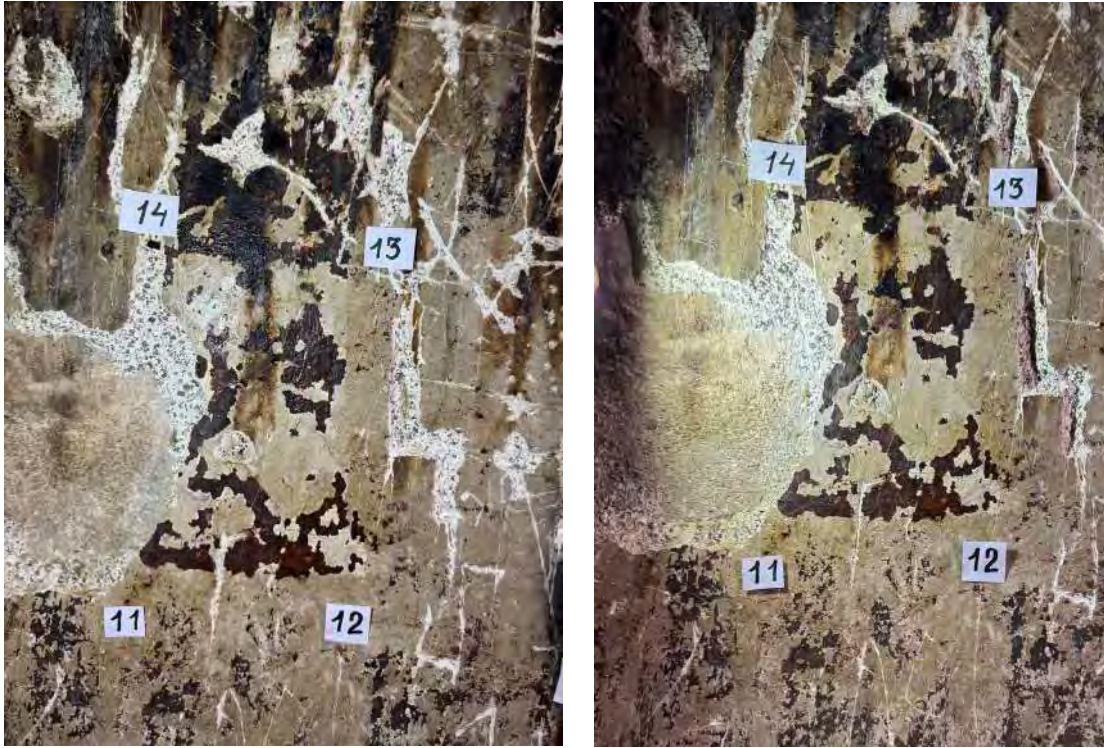
բամբակով, սեղմող շարժումներով: Ներկի շերտն սեղմվում է ֆտորոպլաստային թիակով, որի տակ դրվում էր միկալենտային թուղթ: Ֆունորիի լուծույթով ամրակայման արդյունքում աշխատանքային հատվածը բավականաչափ չի ամրացել, նկատվում է ներկի շերտի առանձնացման միտում:

Նկար 41-42. Արևելյան խորանի հարավային հատված: №11, №12, №13, №14 աշխատանքային տարածքներ փորձնական աշխատանքներից հետո, ուղիղ և թեք լուսավորության ներքո:

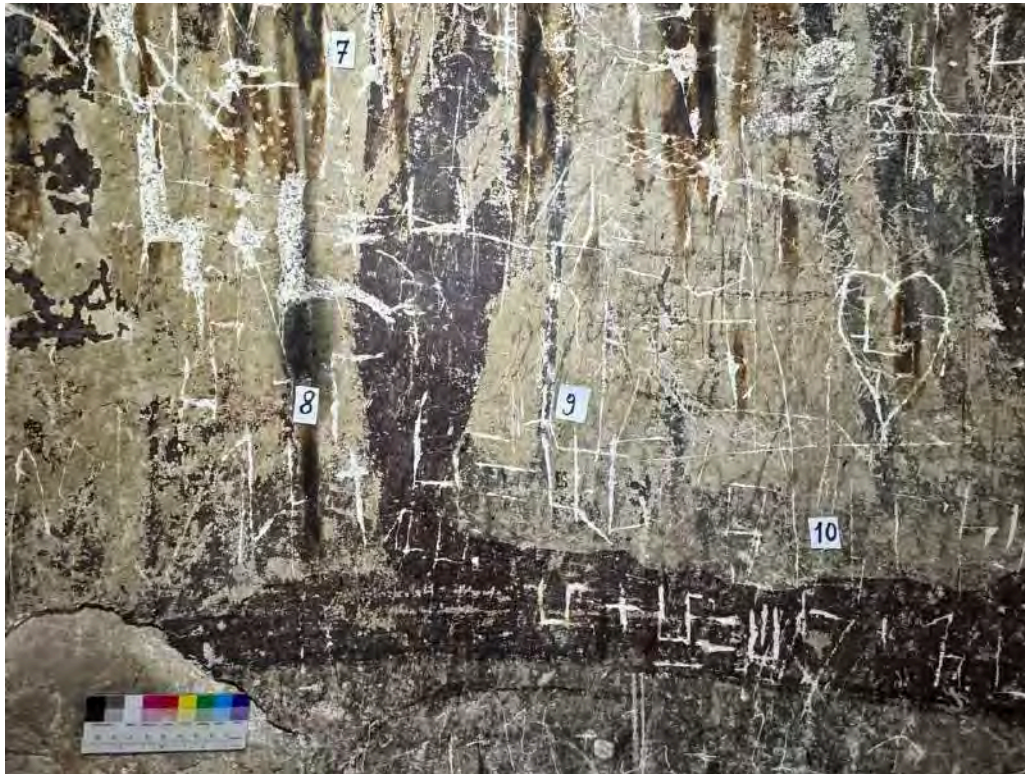
Նկար 43. Արևելյան խորանի հարավային հատված: №7, №8, №9, №10 աշխատանքային տարածքների տեսքը մինչև փորձնական աշխատանքները:

Փորձնական աշխատանքներն իրականացվել են չորս աշխատանքային հատվածների վրա (№7, №8, №9, №10) խորանի հարավային հատվածում (**նկ.43**):

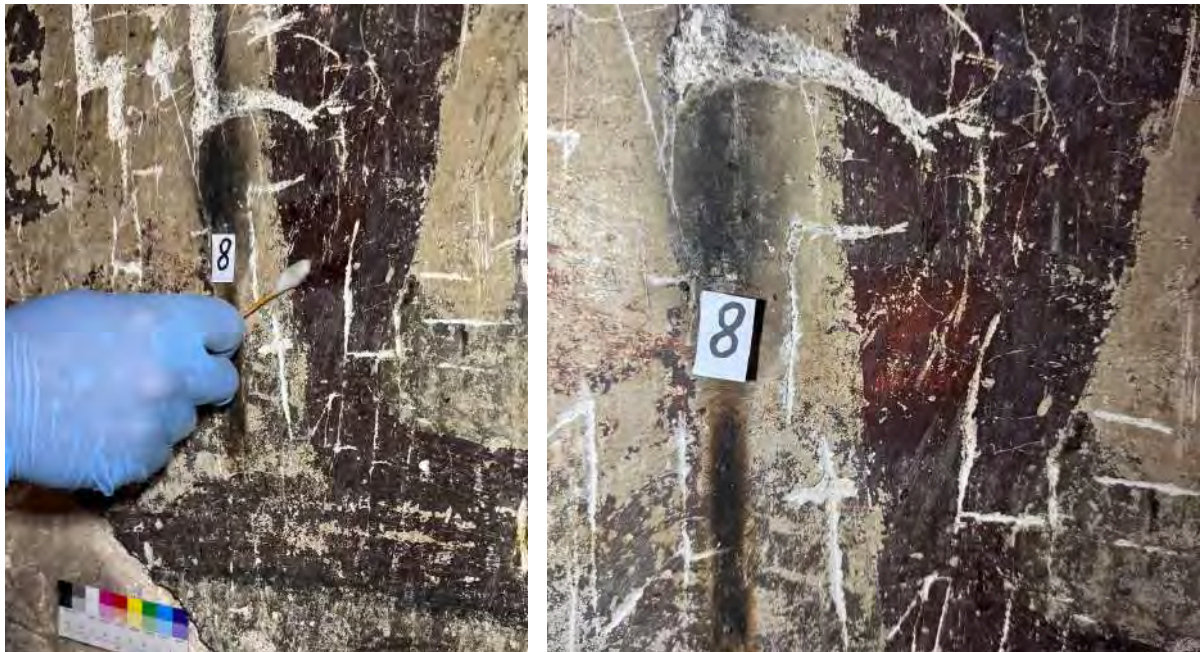
Նկար 46,47. Արևելյան խորանի հարավային հատված: №8, աշխատանքային տարածք մրի շերտի մաքրման աշխատանքների ընթացք և ստացված արդյունք:

**№8 աշխատանքային տարածքում (նկ.46)** փորձնական մաքրումը կատարվել է սպիրտի և պինենի 1:2 հարաբերությամբ լուծույթով՝ փայտիկի վրա փաթաթված բամբակի օգնությամբ, բամբակը կեղտոտվելուն պես փոխարինվում է:

Փորձնական մաքրումների ընթացքում լավագույն արդյունք է ցուցաբերել № 8 աշխատանքային տարածքում օգտագործված լուծույթը, սպիրտ և պինեն 1:2 հարաբերությամբ: Նույն լուծույթը կիրառվել է նաև 8,1 աշխատանքային տարածքում՝ գրության հատվածում, այլ պիգմենտների դեպքում արդյունավետության մեջ համոզվելու նպատակով:

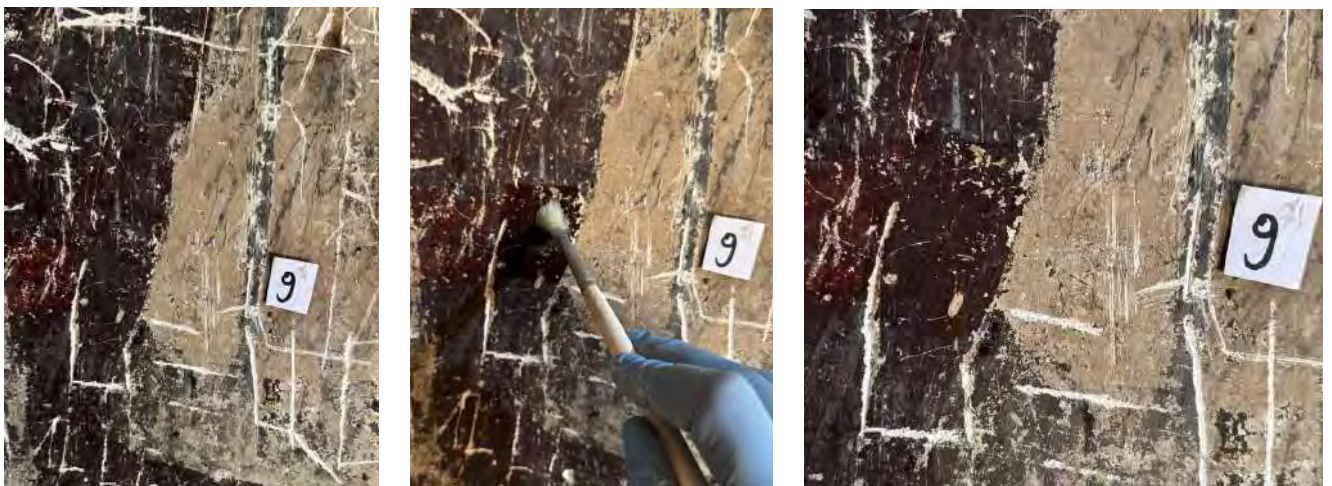
Նկար 48,49,50. Արևելյան խորանի հարավային հատված: №9, աշխատանքային տարածք մրի շերտի մաքրման աշխատանքների ընթացք և ստացված արդյունք:

**№9 աշխատանքային տարածքում (նկ.48)** փորձնական մաքրման աշխատանքները կատարվել են KLUCEL G 3%-անոց լուծույթով: Լուծույթը վրձինի միջոցով քսվում է մաքրվող մակերեսին (**նկ.49**) (էքսպոզիցիոն ժամանակը 10 րոպե) և բամբակյա տամպոնի օգնությամբ մաքրվում է լուծույթը մրի շերտի հետ (**նկ.50**):

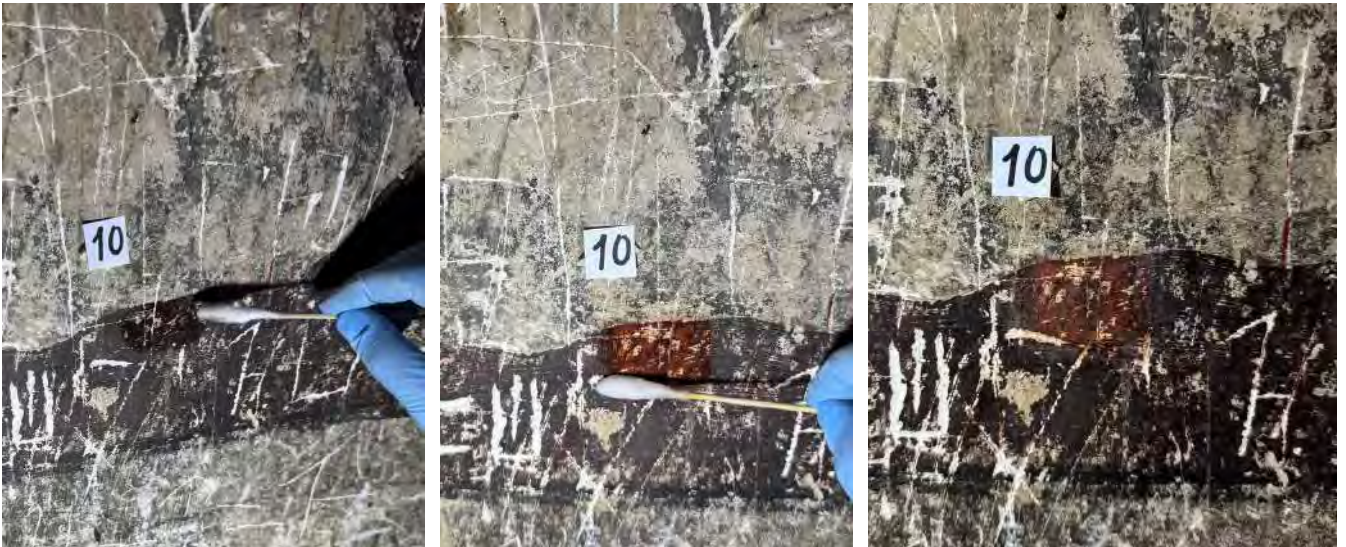
Նկար 51,52,53. Արևելյան խորանի հարավային հատված: №10, աշխատանքային տարածք մրի շերտի մաքրման աշխատանքների ընթացք և ստացված արդյունք:

**Աշխատանքային տարածք № 10-ում (նկ.51)** փորձնական մաքրման աշխատանքները կատարվել են սպիրտ և պինեն 1:3 հարաբերությամբ լուծույթով: Բամբակյա փայտիկի օգնությամբ պտտվող շարժումներով մաքրվում է մրի շերտը (**նկ.52**):

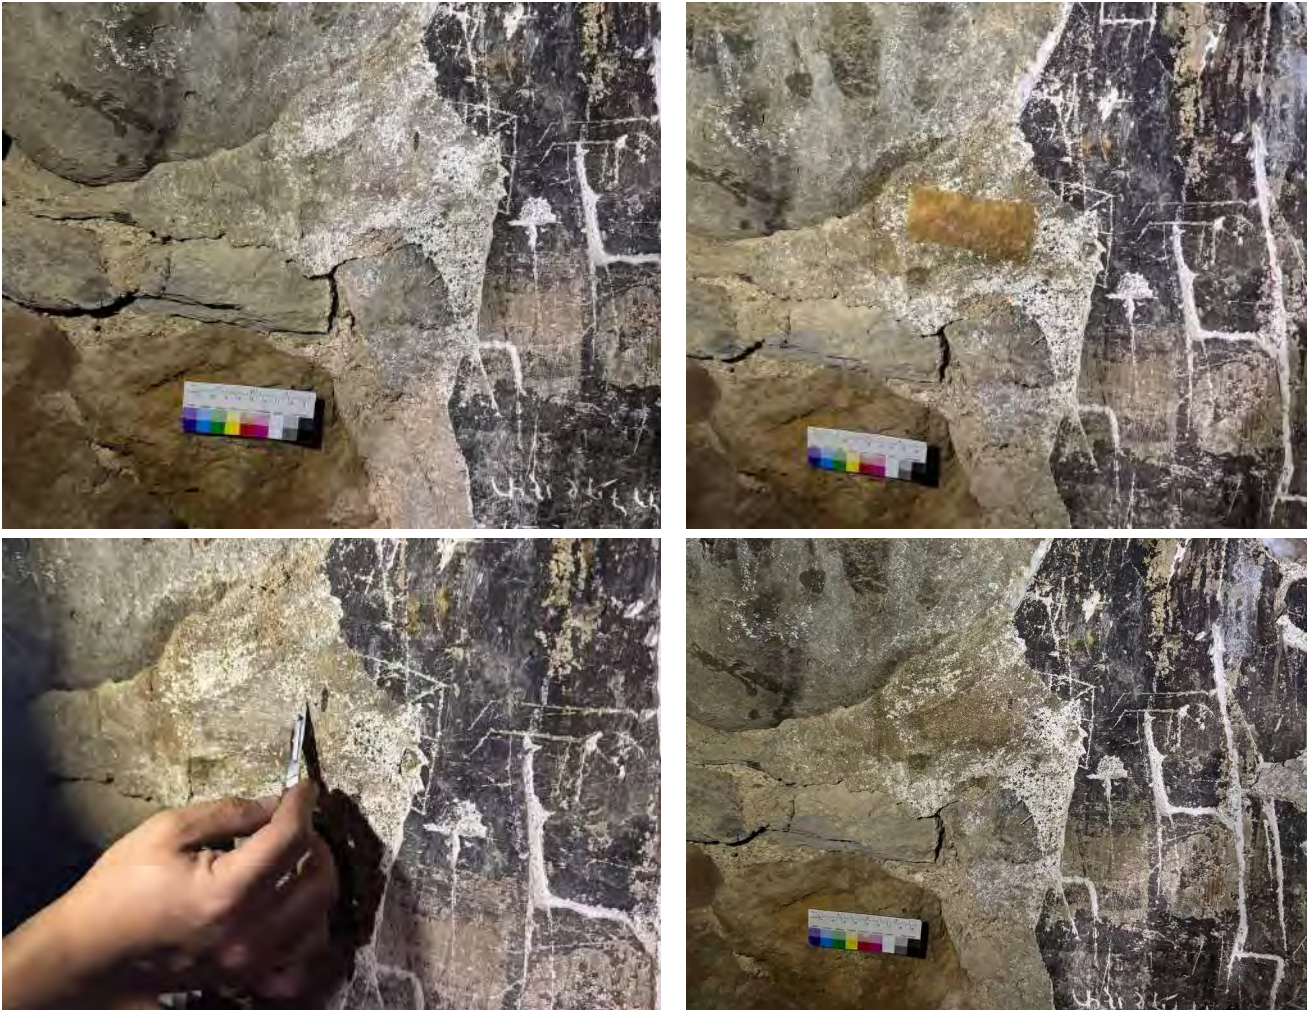
Աշխատանքային տարածքը արևելյան խորանի հյուսիսային պատի վրա է: Պահպանված հին սվաղային հիմքի հատվածը ունի ծակոտկեն մակերես, ծածկված աղային գոյացություններով:

Նկար 63-66. Արևելյան խորանի հյուսիսային հատված: աշխատանքային տարածքից աղային շերտի փորձնական մաքրում: Նախքան մաքրումը, աշխատանքային պրոցես, աշխատանքներից հետո
