**ՀՀ Վայոց ձորի մարզի Եղեգիս խոշորացված համայնքի Շատիվանքի սբ. Սիոն եկեղեցու (պետ. ցուցիչ 9.35.14.1) որմնանկարների ամրակայման և վերականգնման նախագծային փաստաթղթեր**

**XVII դարի ՄՈՆՈԻՄԵՆՏԱԼ ԳԵՂԱՆԿԱՐՉՈՒԹՅԱՆ ԱՄՐԱԿԱՅՄԱՆ, ՎԵՐԱԿԱՆԳՆՄԱՆ և ՑՈՒՑԱԴՐԱԿԱՆ ՏԵՍՔԻ ԲԵՐԵԼՈՒ ՄԵԹՈԴԱԲԱՆՈՒԹՅՈՒՆ**

**Կատարող՝ «Ռեստաուր-1» ՍՊԸ**

**Երևան 2025թ**

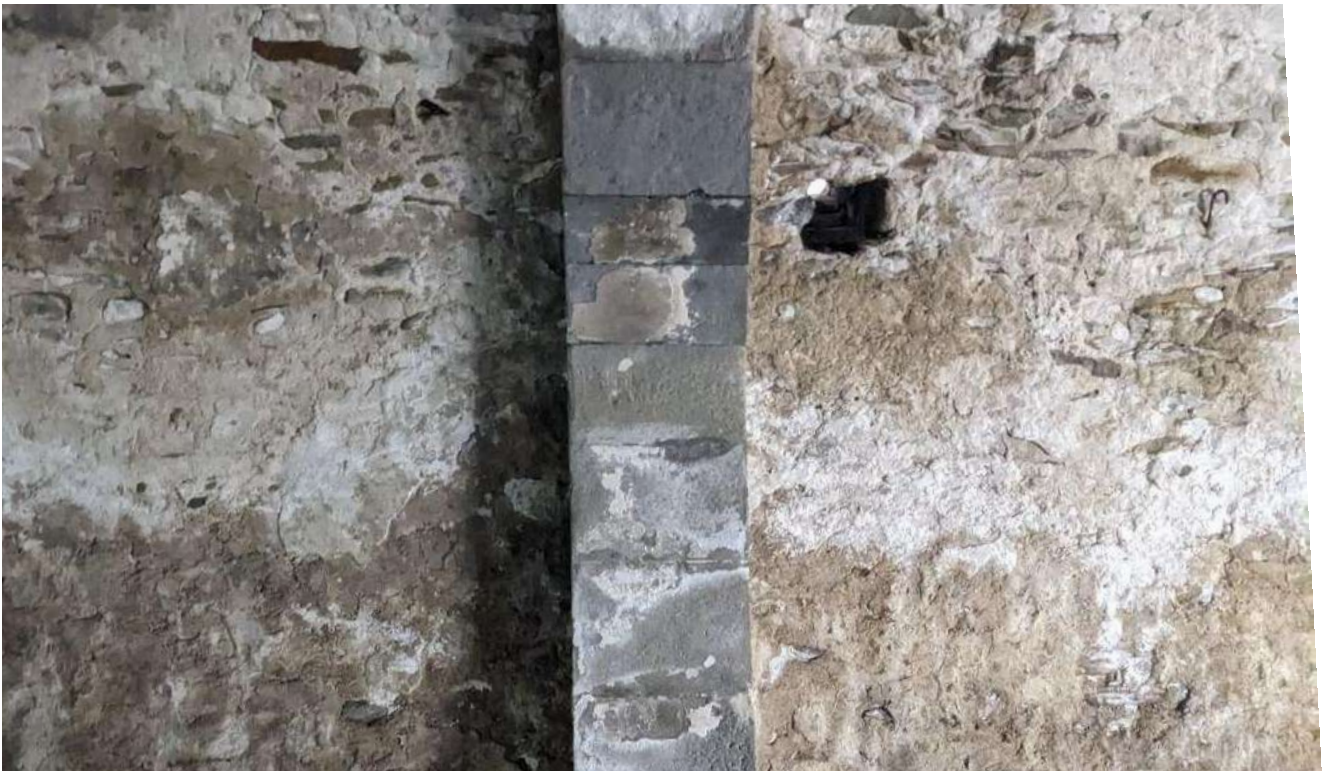
Նկ. 6: Կենտրոնական նավ աղակալած հատվածներ:

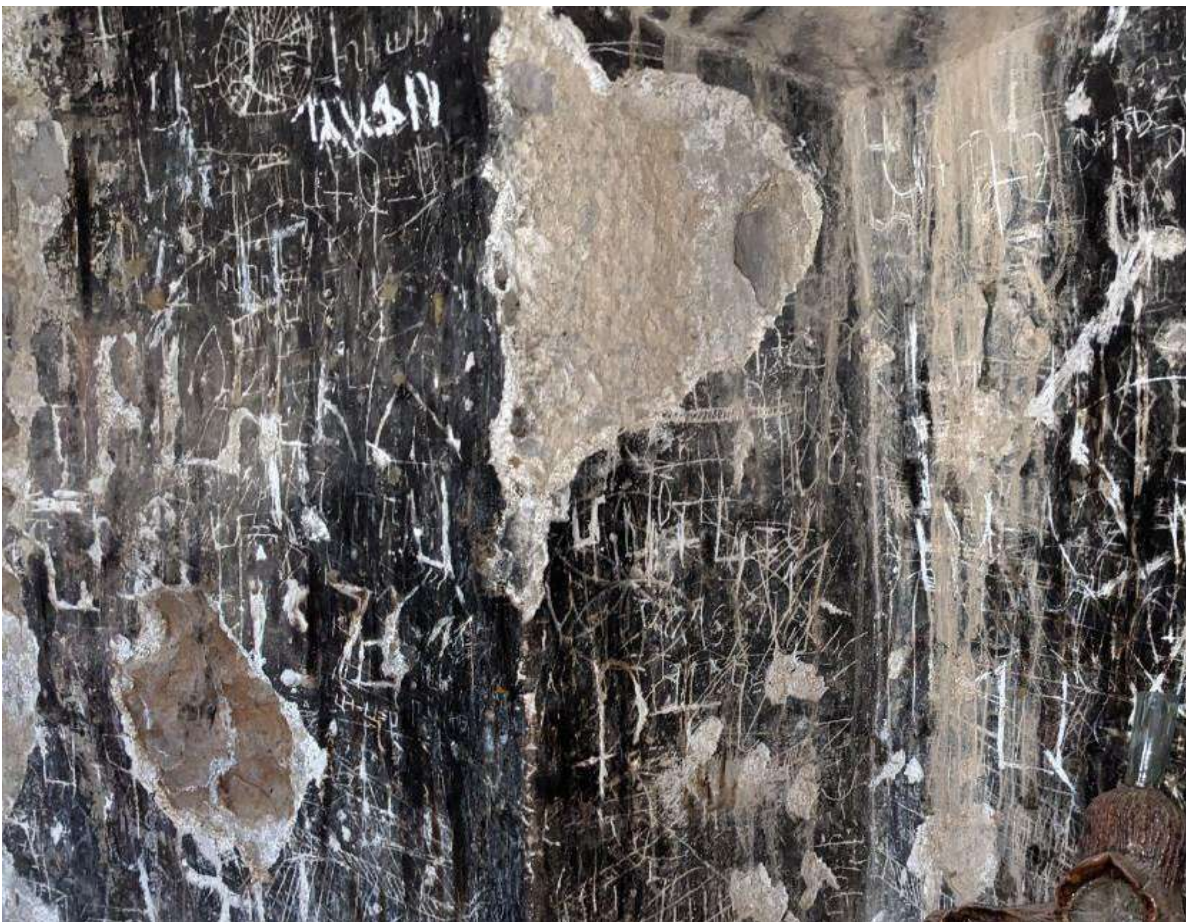
Նկ. 7: Քայքայված սվաղի հատված

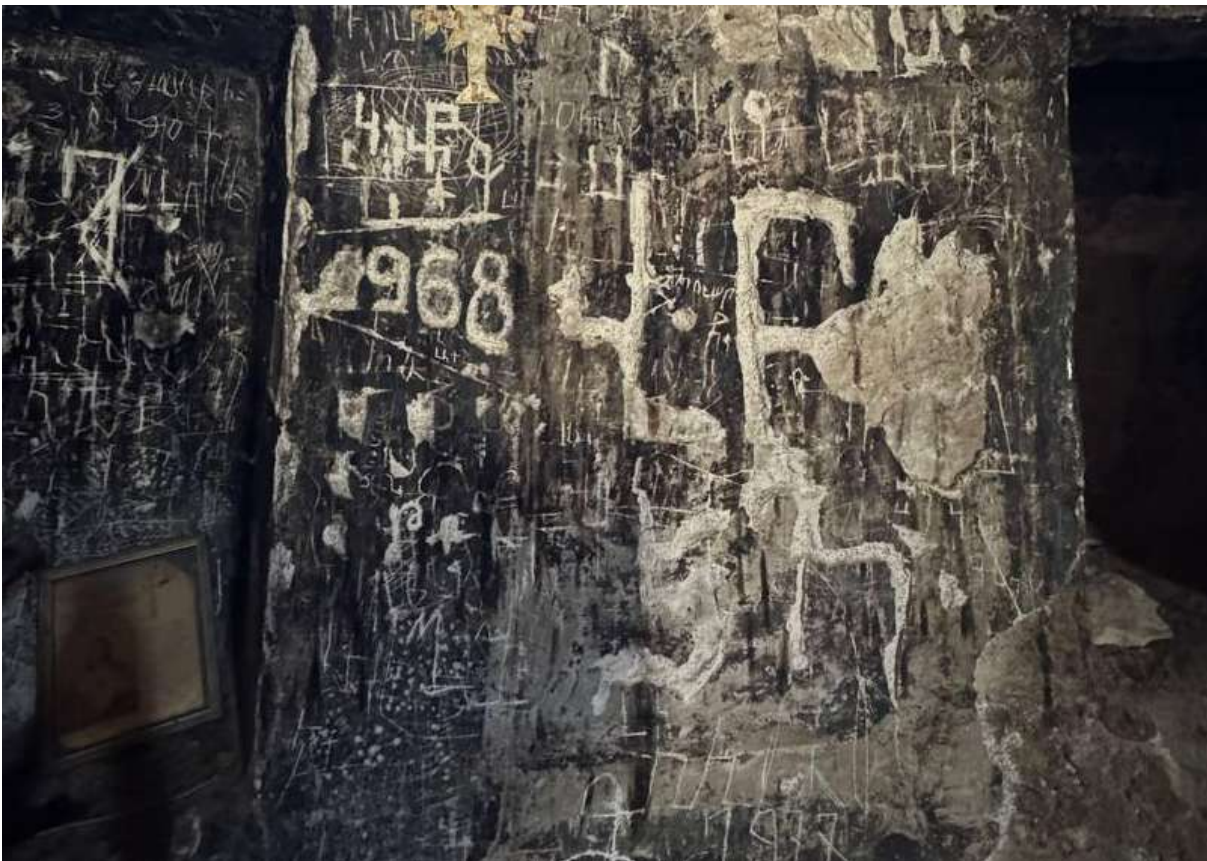
Նկ. 8: Խորը վնասվածքներ գրությունների տեսքով:

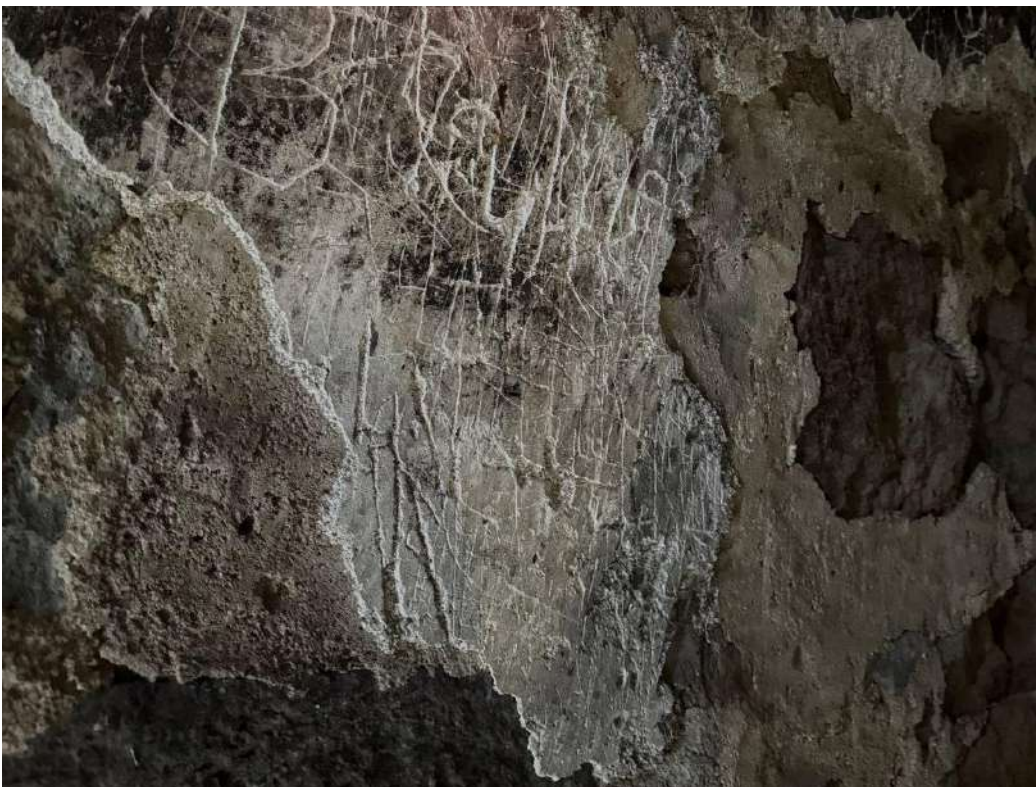
Նկ. 9: Սվաղային հիմքի կորուստներ:

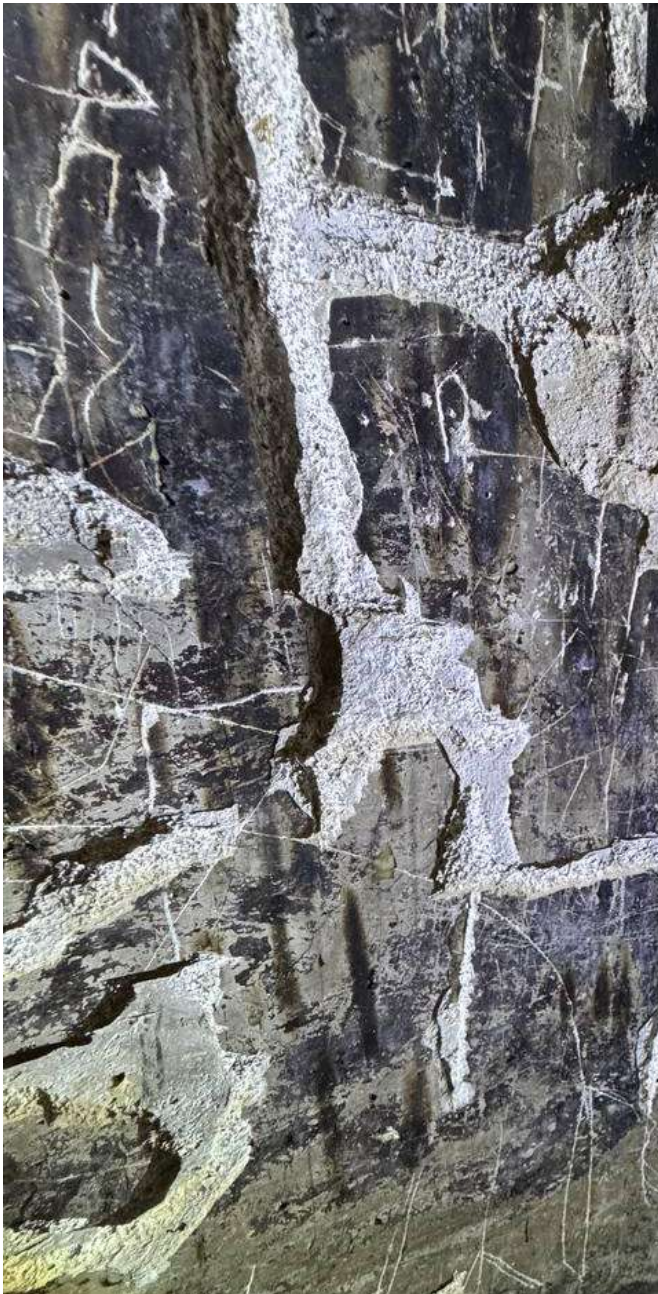
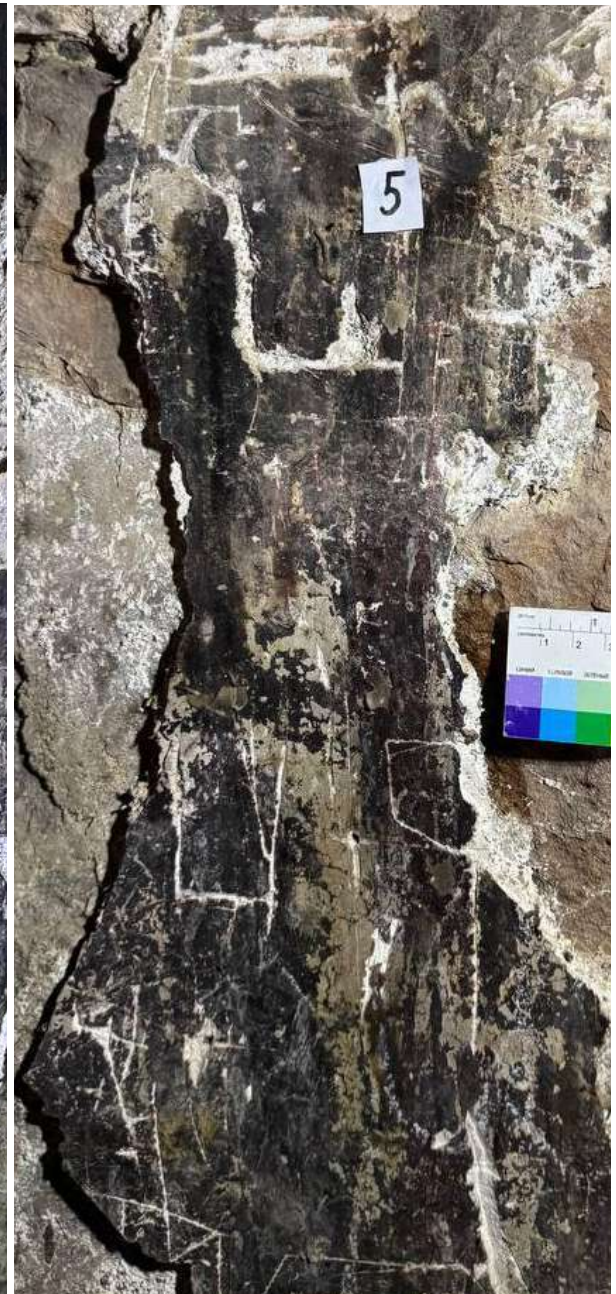
Նկ 10, 11: Սվաղային շերտի հիմքից անջատված հատվածներ:

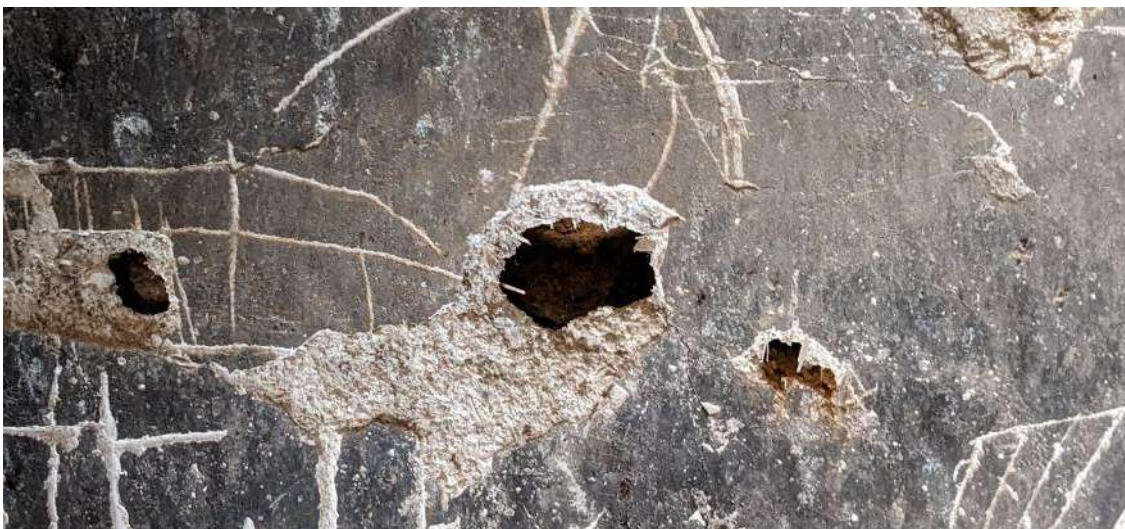
Նկ. 12: Սվաղի շերտի դարմանային հավելումներ:

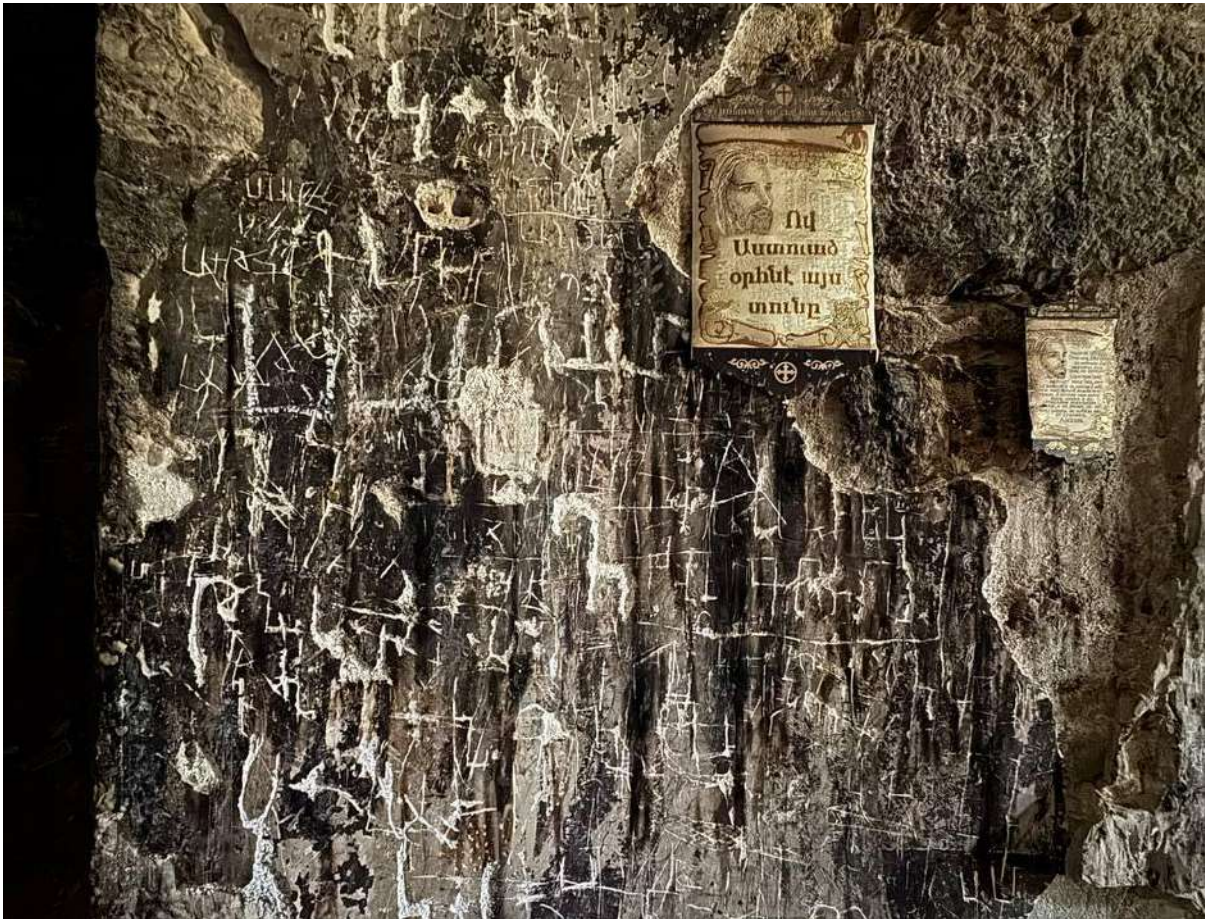
Նկ. 13: Աղտոտված հիմքի շերտ:

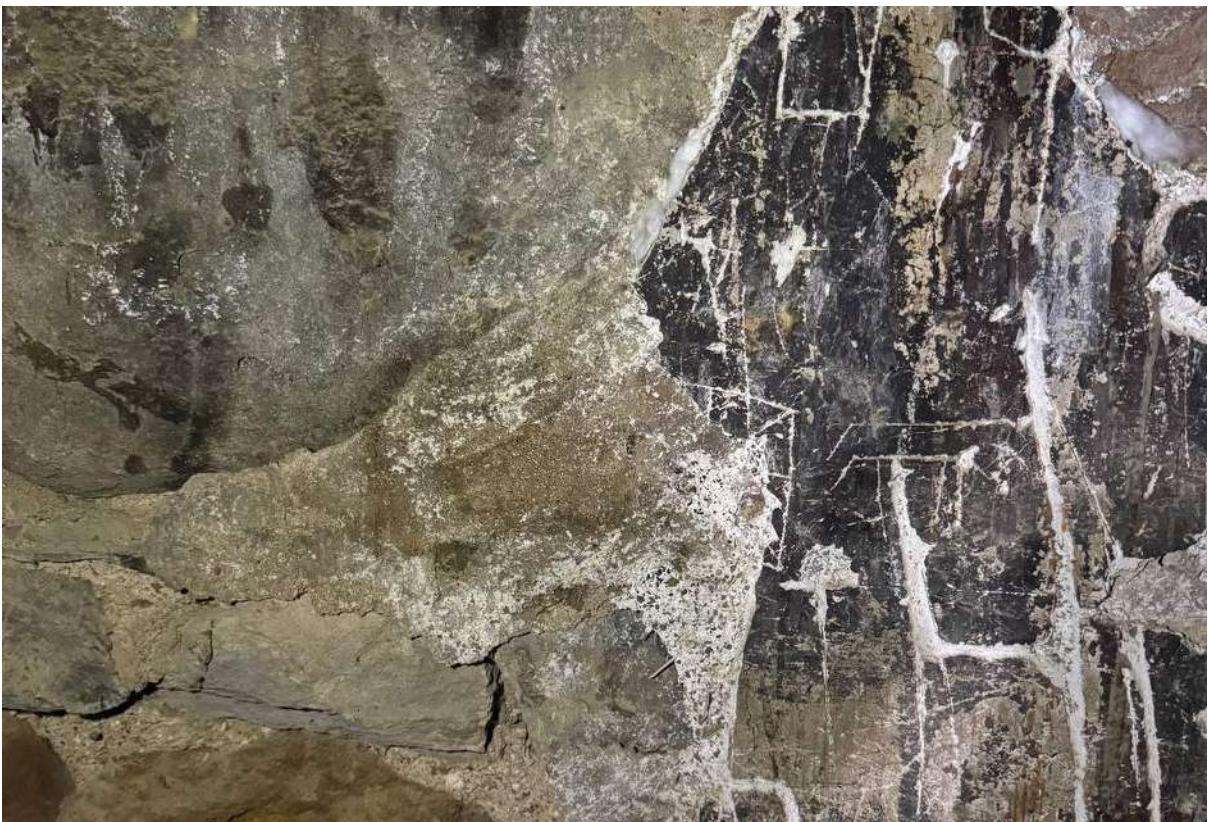
Նկ. 14: Աղակալված հիմքի շերտ:

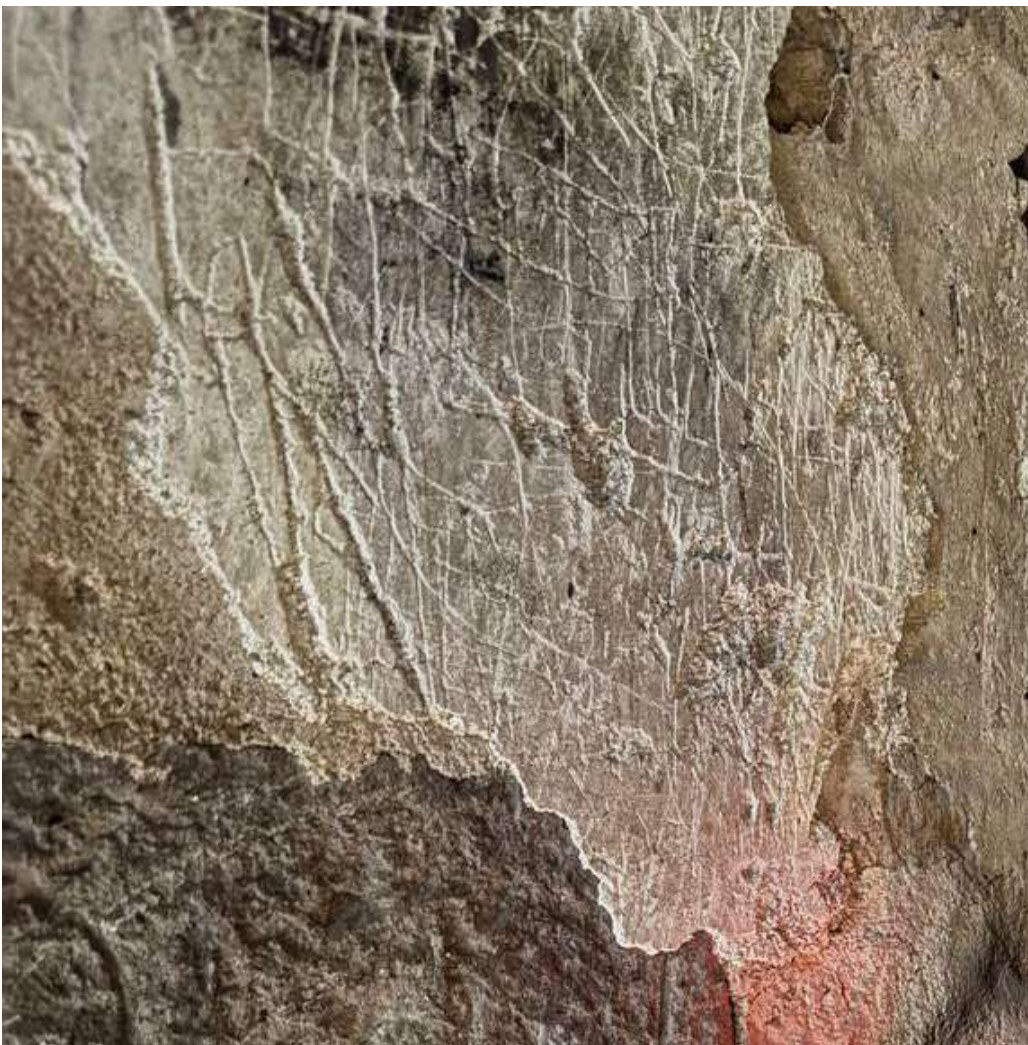
Նկ. 15: Քայքայված նախաներկի շերտ

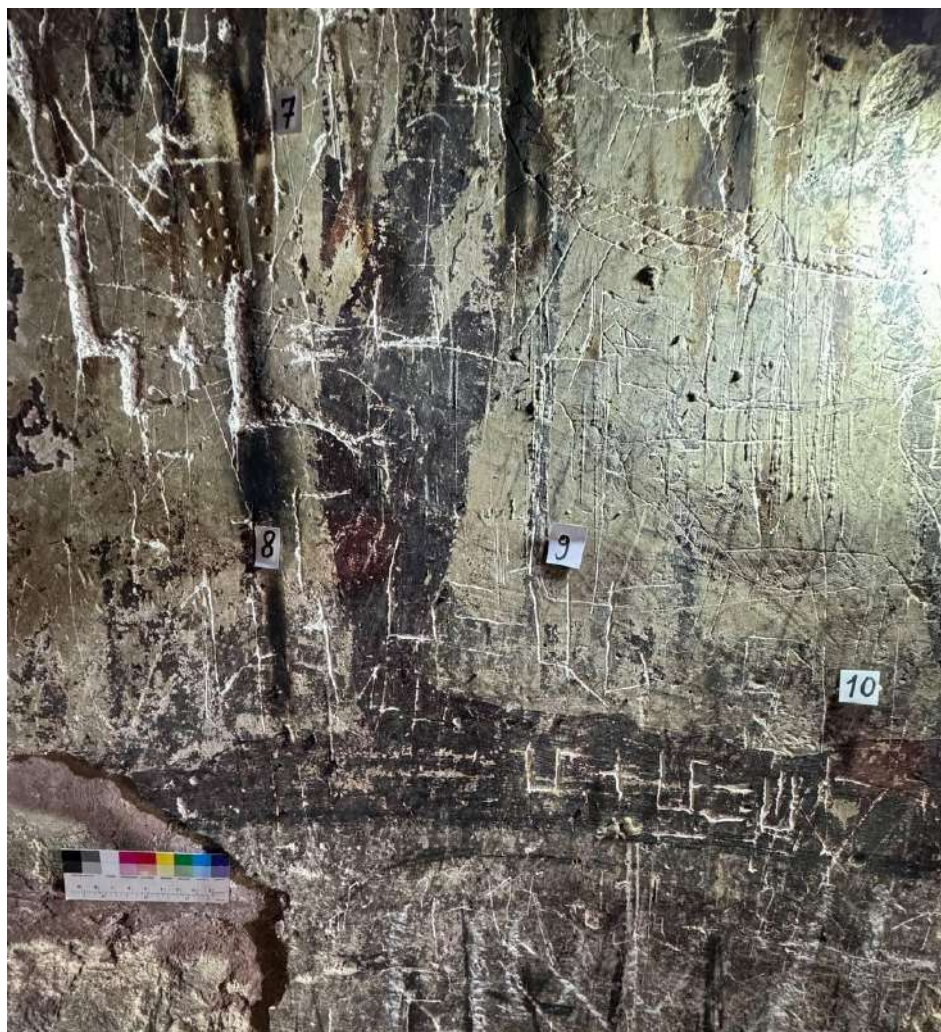
Նկ. 18: Նախաներկի շերտի աղտոտվածություններ

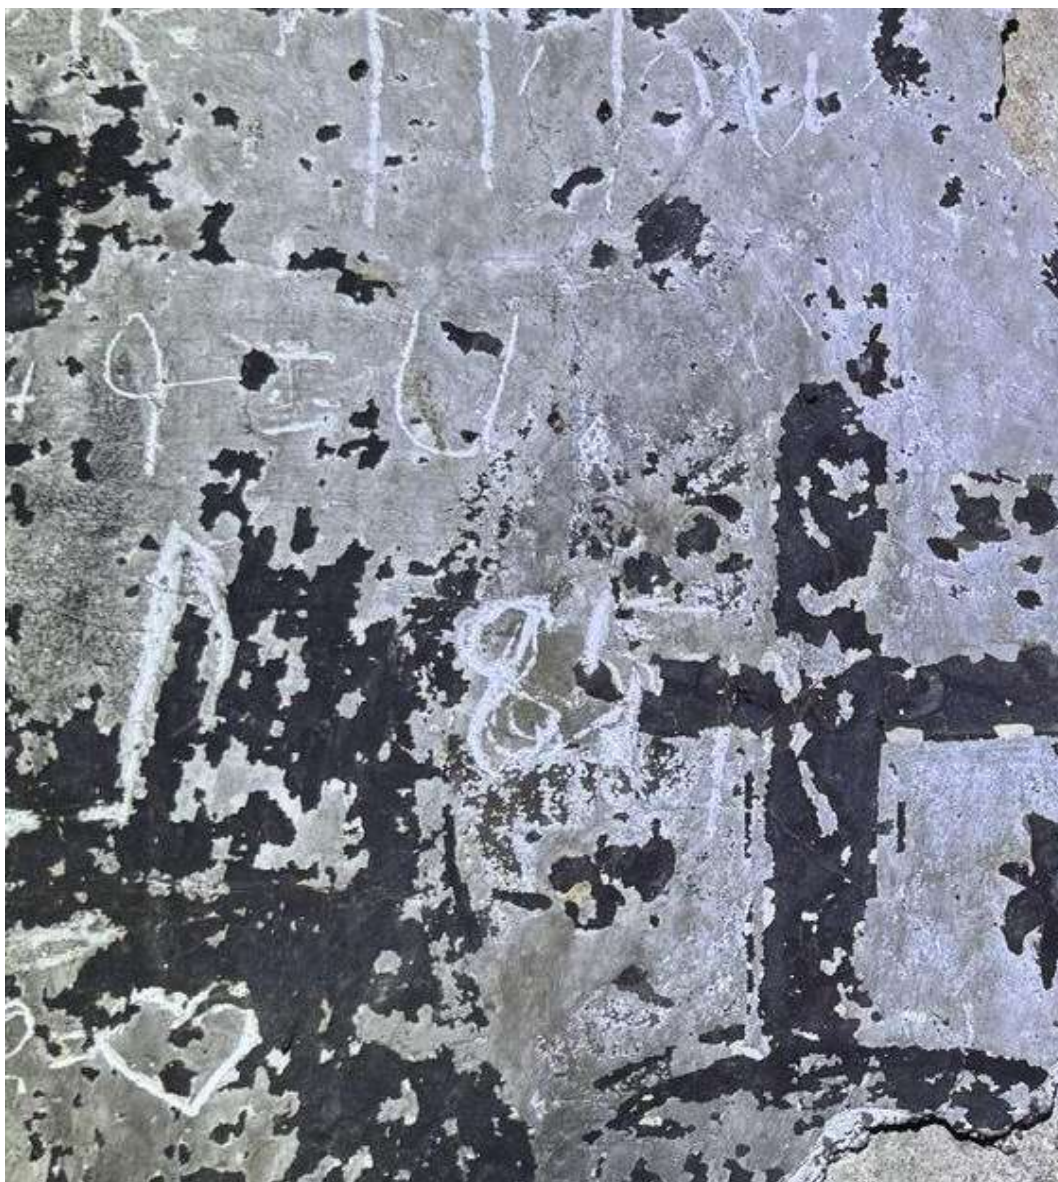
Նախաներկը բաց կաթնագույն է: Առկա է պահպանված հիմքի շերտի գրեթե ողջ մակերեսին, նախաներկի հաստությունը 1 մմ է, քսված է հարթ շերտով: Հետազոտության արդյունքների համաձայն՝ նախաներկը կազմված է կրաքարից և կավճից(մել)  $\{Ca(OH)_2 + CaCO_3\}$  և ունի փխրուն կառուցվածք: Զրի արտահոսքերի և խոնավ հատվածներում առաջացել են մազիկոտ յամշուգա, այդ հատվածներում նախաներկը քայքայված է և խիստ փոշիացած (Նկ. 15): Տեղ-տեղ նախաներկը թույլ կապ ունի սվաղային հիմքի հետ և որոշ հատվածներում առանձնացված է (Նկ. 16, 17): Այն վայրերում, որտեղ գունային շերտը բացակայում է, նախաներկի մակերեսը աղտոտված է (Նկ. 18): Առկա է նաև նախաներկի շերտի քայքայվածություն, կորուստներ, գրությունների տեսքով վնասվածքներ (Նկ. 19):

Նկ. 19: Նախաներկի շերտի կորուստներ գրությունների տեսքով:

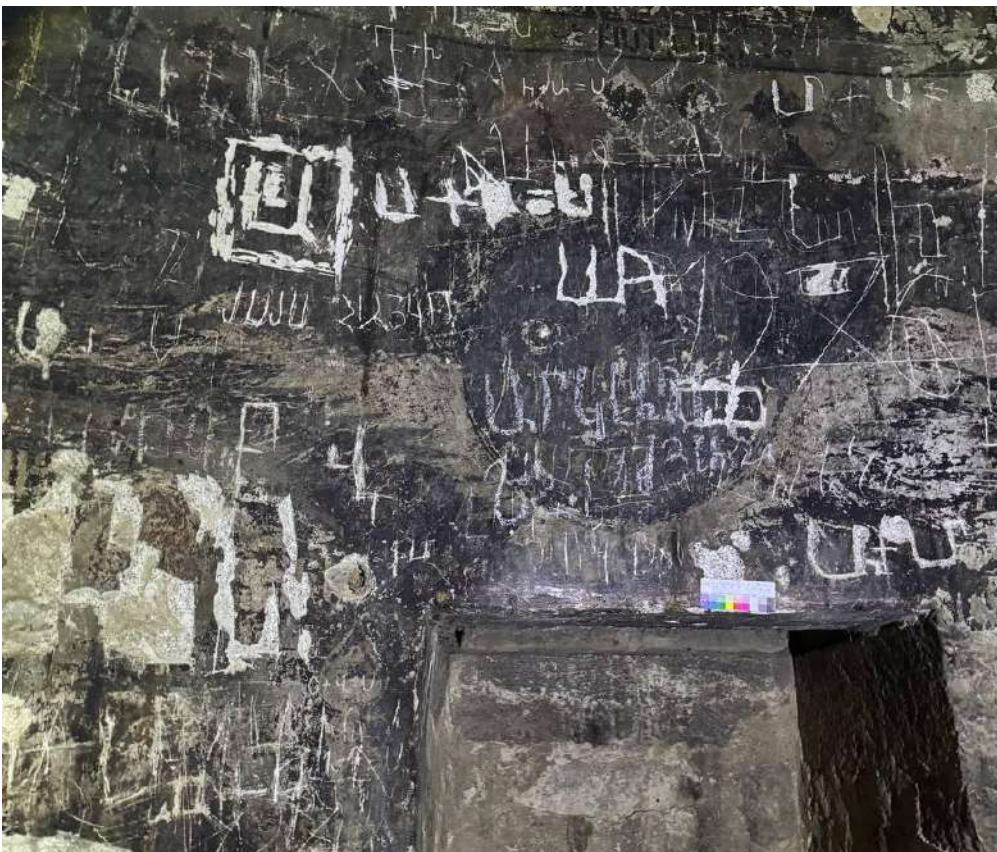
Գունային շերտի պահպանվածությունն ֆրագմենտային է՝ մինչև նախաներկ մեծ կորուստներով (Նկ. 20,21): Բնօրինակ ներկի շերտը ամբողջությամբ խիստ աղտոտված է և ծածկված է մրի և կեղտի շերտով, որոնք ներթափանցել են դրա կառուցվածք, ինչի պատճառով պատկերը գրեթե չի երևում, և միայն մաքրումից հետո հնարավոր կլինի լիարժեք գնահատել դրա պահպանվածության աստիճանը (Նկ. 22-24): Հետազոտությունները ցույց են տվել, որ որմնանկարը կատարվել է չոր նախաներկի շերտի վրա և կատարված է կազեինային տեմպերայով և բնական պիգմենտներով (արսենիկ սուլֆիդ, սպիտակ կապար, երկաթի օքսիդ): Ներկի շերտը տեղ-տեղ բավականին հաստ է (պաստոզային): Գեղանկարը բազմաշերտ է, որոշ հատվածներում ֆակտուրային: Որմնանկարի ամբողջ մակերեսին կան բազմաթիվ կորուստներ տարբեր չափսերի և բնույթի, խազեր, դիտարկվում են տարբեր բնույթի և ուղղության բազմաթիվ ճեղքեր՝ լցված աղտոտիչներով, եզրերի երկայնքով կորուստներով (Նկ. 25): Առկա են ներկի շերտի թեփուկավորված հատվածներ, հիմքից առանձնացված եզրերով (Նկ. 26): որմնանկարի ստորին հատվածում առկա են բազմաթիվ մեխանիկական վնասվածքներ, ածուխով և կավիճով գրություններ (վանդալային գրություններ), այրված մոմերի մնացորդներ (Նկ. 26-29): Ուլտրամանուշակագույն ճառագայթների տակ հետազոտությունները, ավելի ուշ ժամանակաշրջանում կատարված գունային լրացումներ չեն հայտնաբերել (Նկ. 30-34): Գունային շերտի և նախաներկի միջև կապը շատ թույլ է, հայտնաբերվել են վթարային հատվածներ:

Նկ. 20: Գունային շերտի կորուստներ

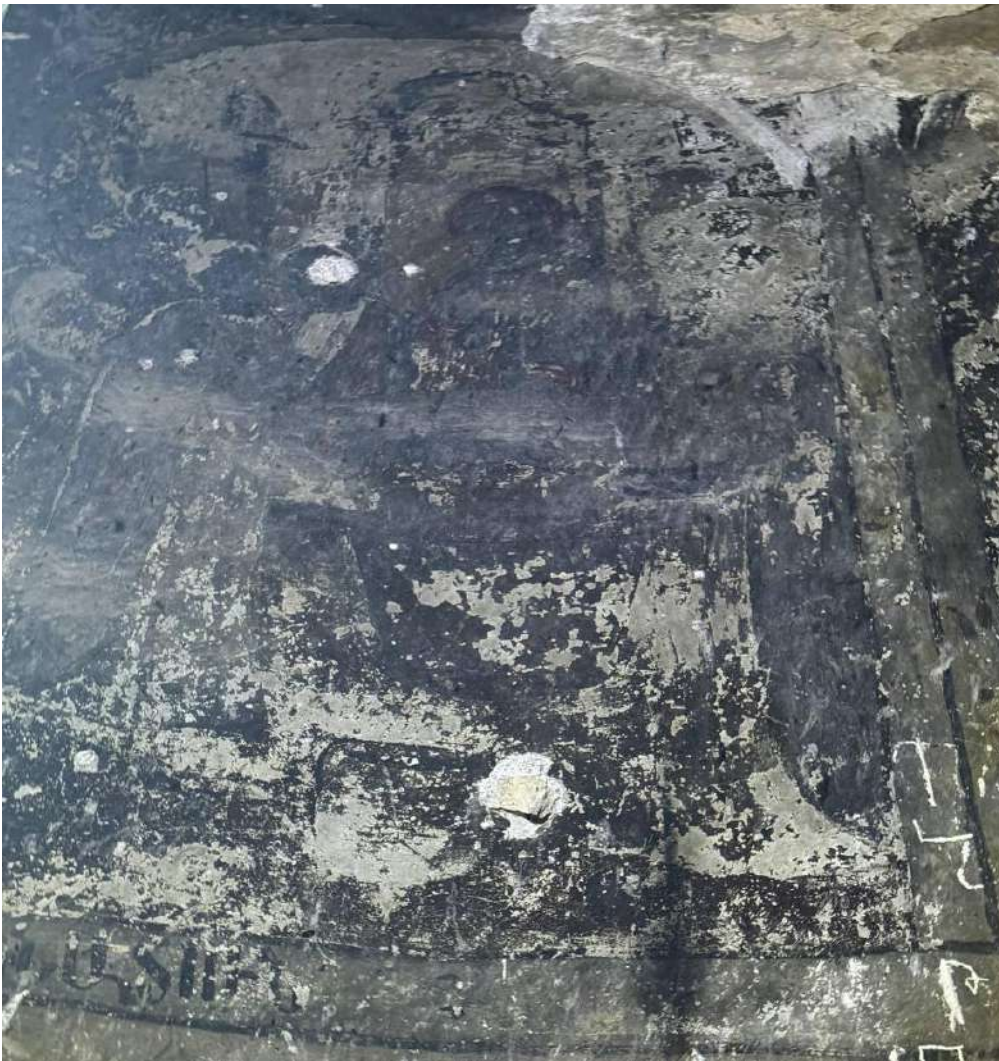
Նկ. 21: Գունային շերտի կորուստներ

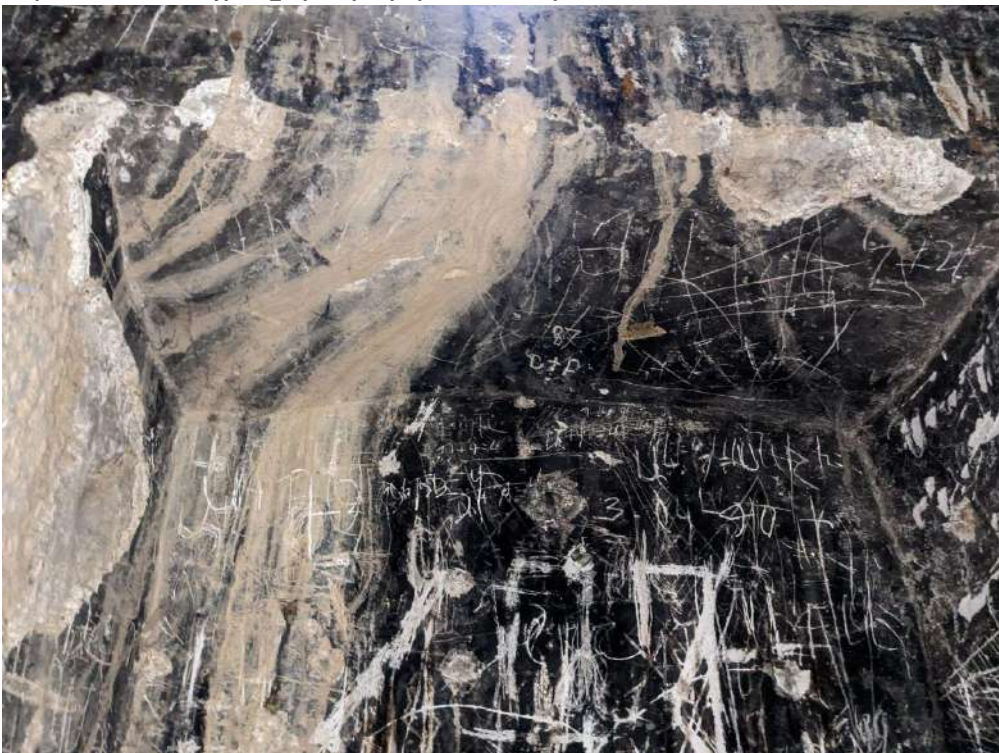
Նկ. 22: Գունային շերտի աղտոտվածություն, այրվածքներ, մրոտվածություն:  
Մոմավառության հետևանքներ:

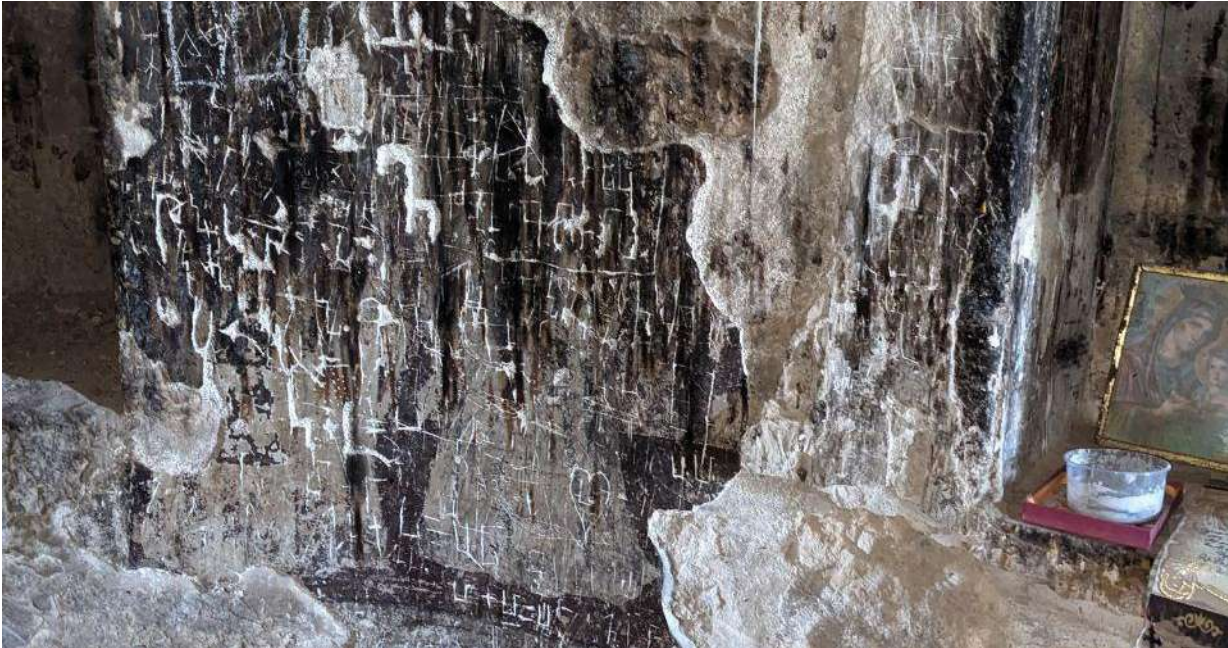
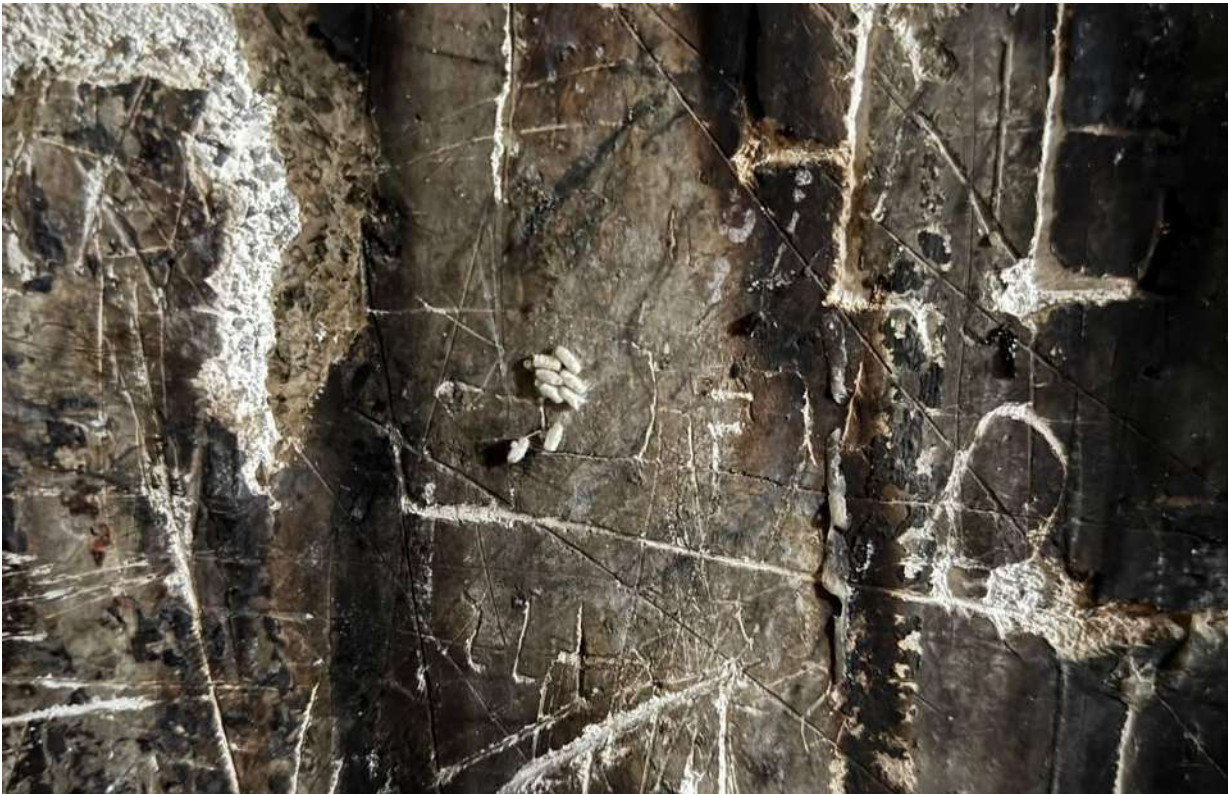
Նկ. 23, 24: Գունային շերտի աղտոտվածություններ:

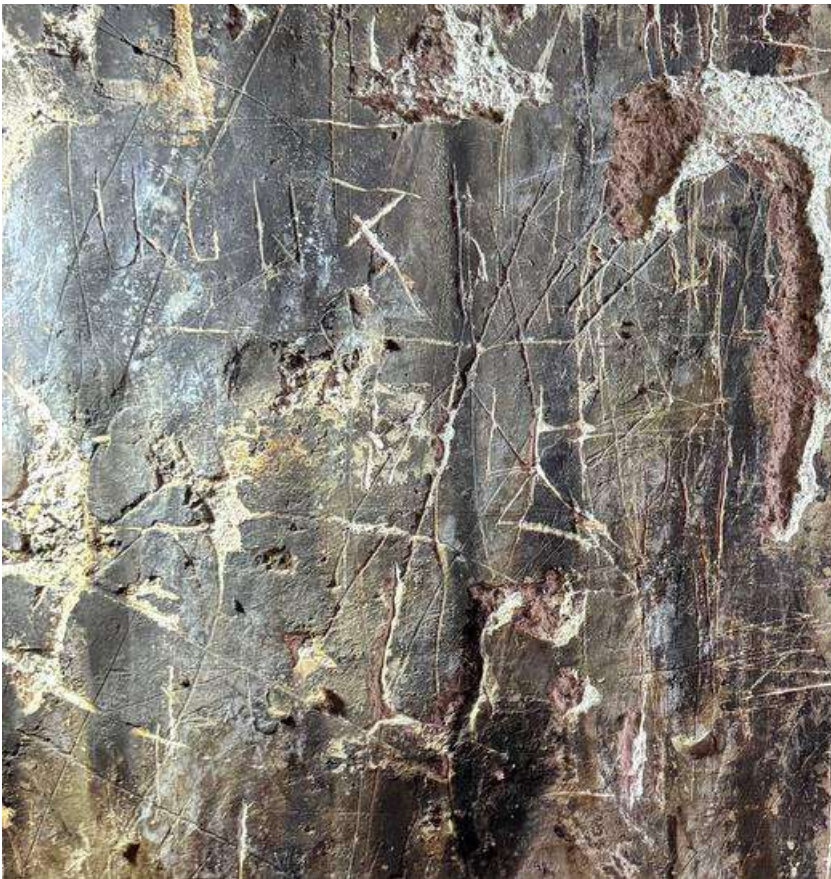
Նկ. 25: Գունային շերտի վնասվածքներ լցված աղտոտիչներով:

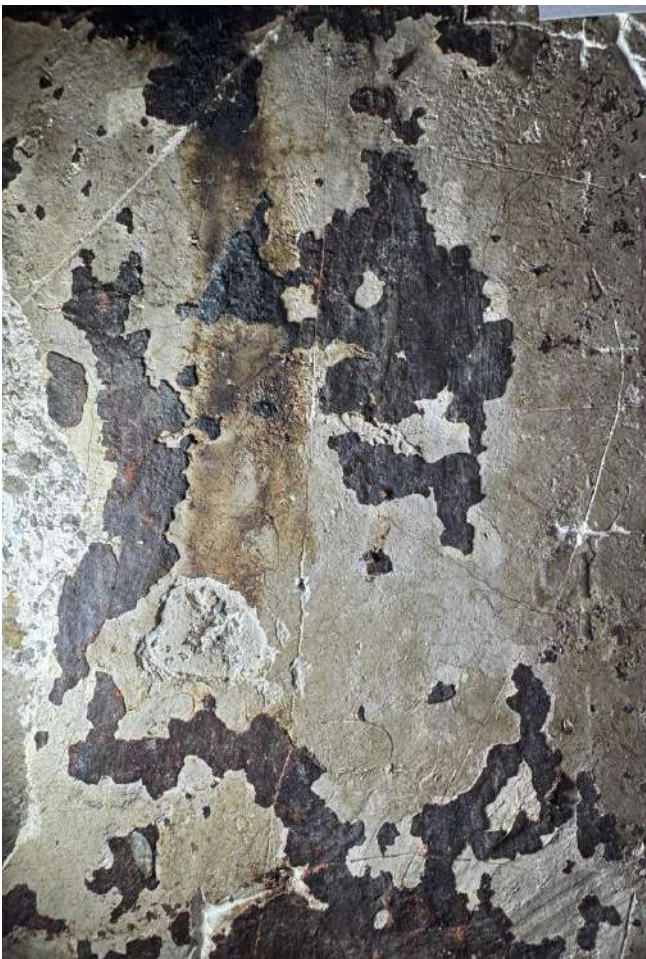
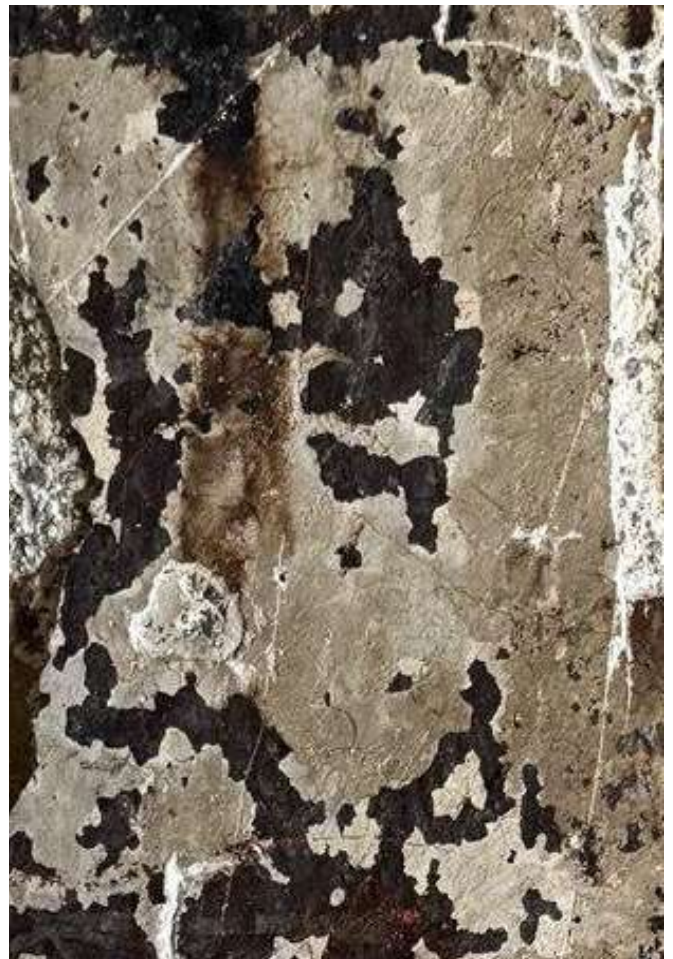
Նկ. 26: Գունային շերտի թեփուկավորված հատվածներ, հիմքից առանձնացված եզրերով, ուղիղ և թեք լուսավորության ներքո:

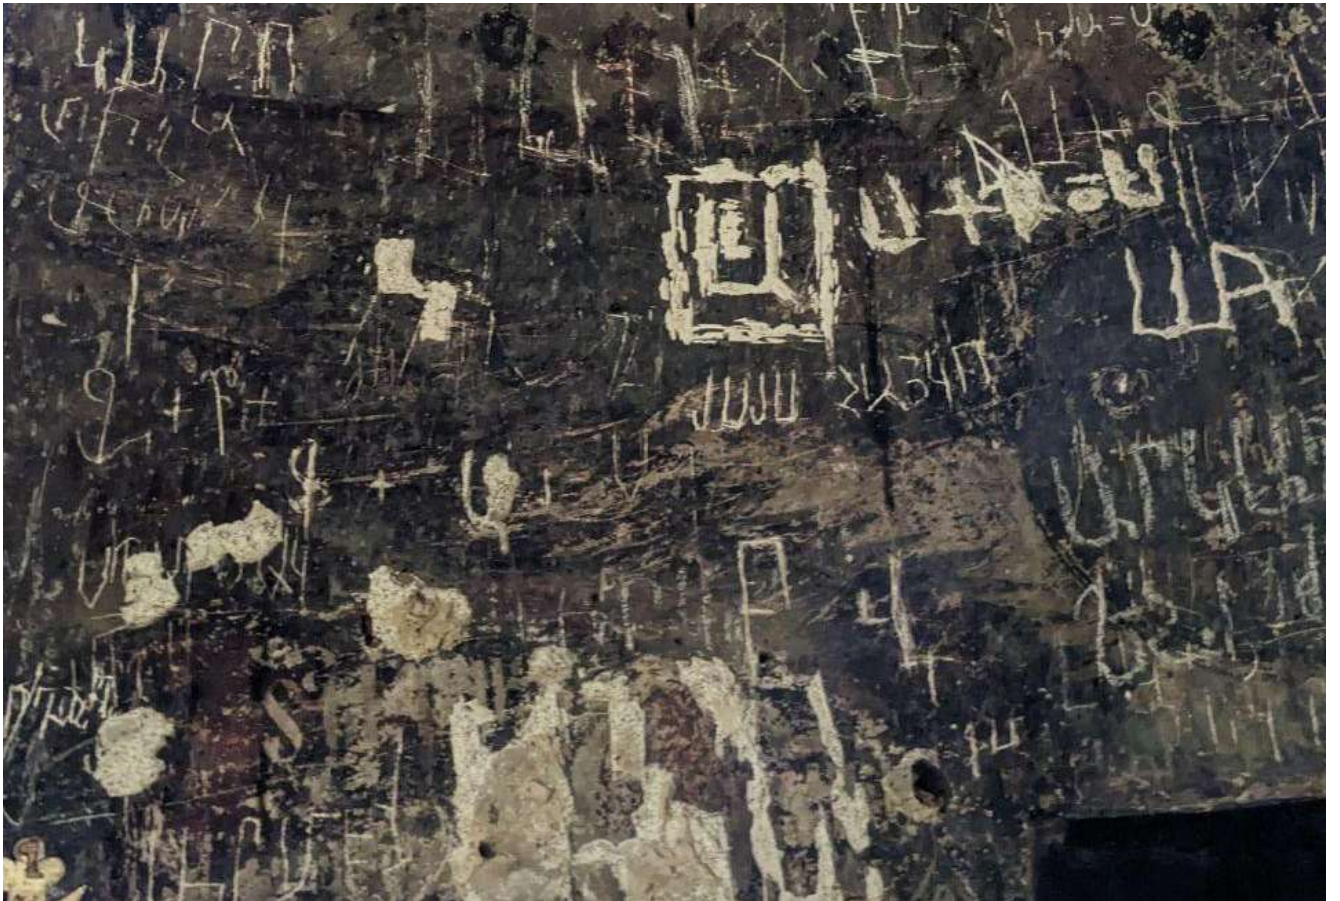
Նկ. 26,27,28: Վանդալալային գրություններ

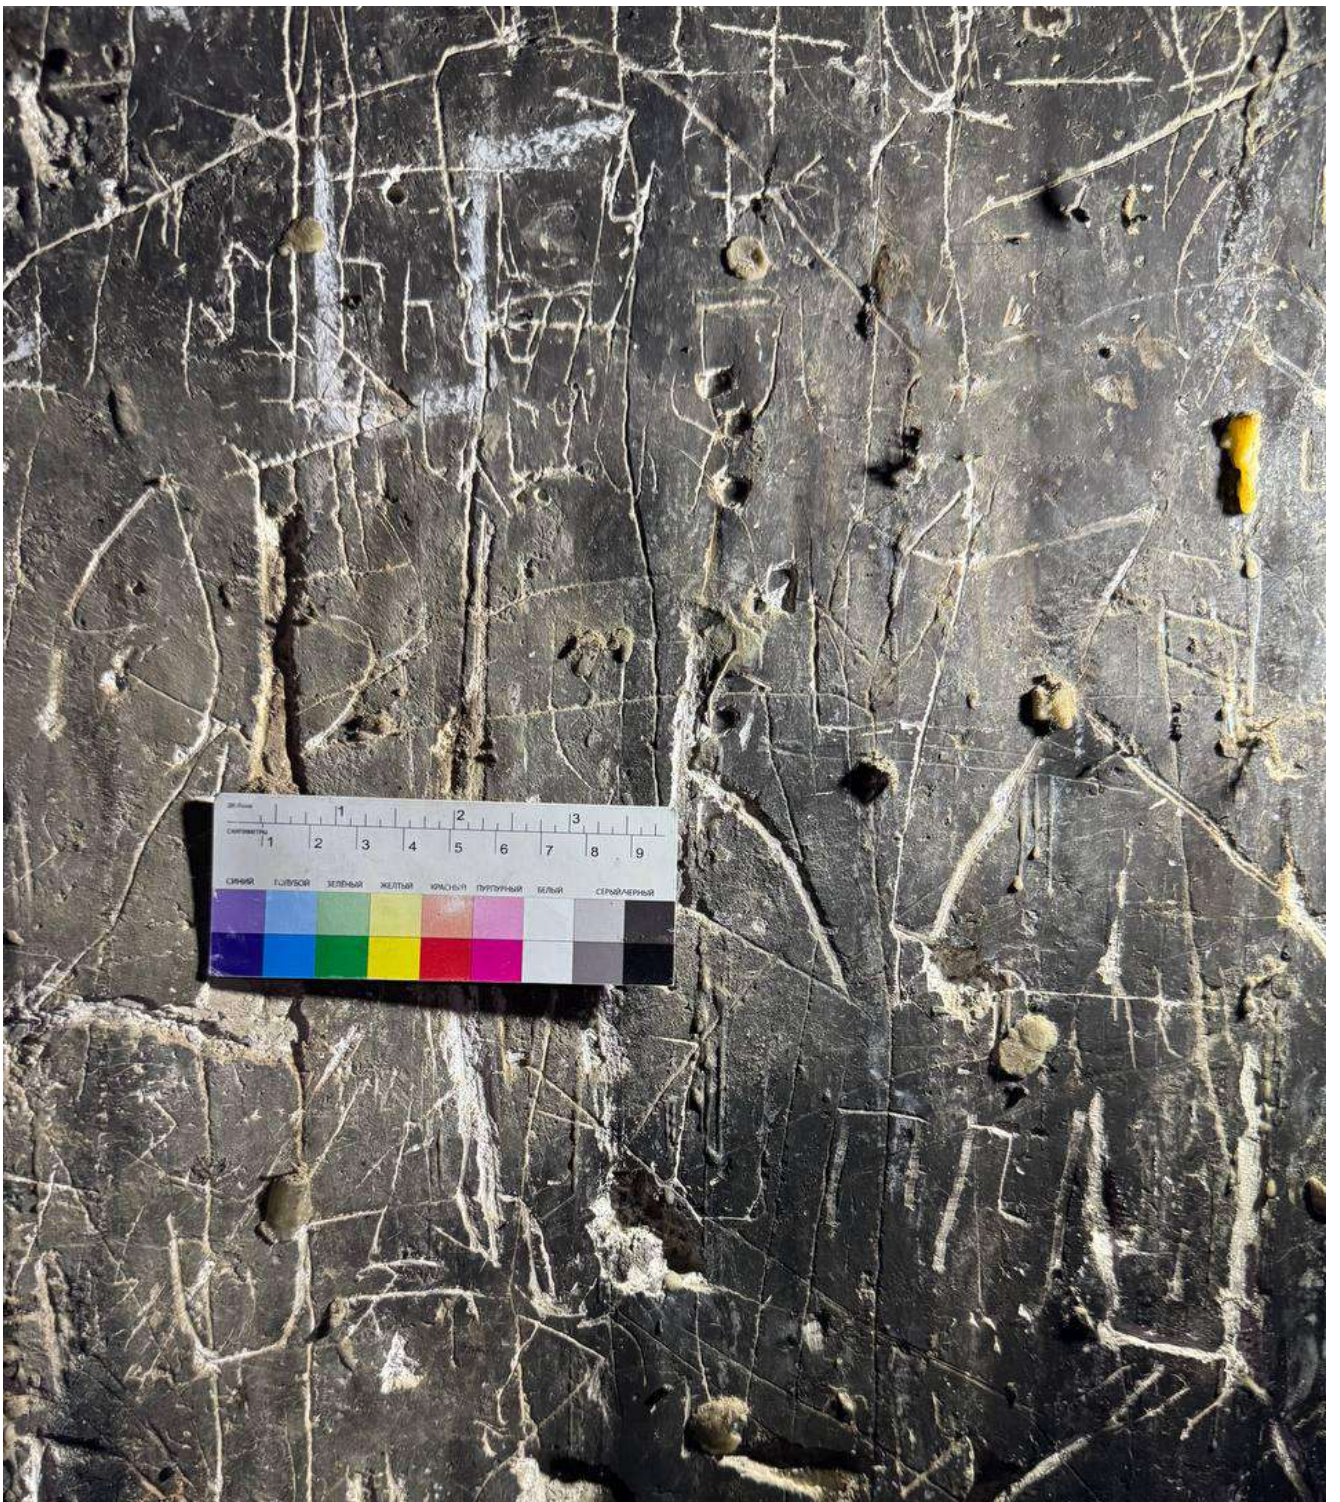
Նկ. 29: Գունային շերտի վրա այրված մոմերի մնացորդներ:
