**ՀՀ Վայոց ձորի մարզի Եղեգիս խոշորացված համայնքի Շատիվանքի սբ. Սիոն եկեղեցու (պետ. ցուցիչ 9.35.14.1) որմնանկարների ամրակայման և վերականգնման նախագծային փաստաթղթեր**

**XVII դարի ՄՈՆՈԻՄԵՆՏԱԼ ԳԵՂԱՆԿԱՐՉՈՒԹՅԱՆ ԱՄՐԱԿԱՅՄԱՆ, ՎԵՐԱԿԱՆԳՆՄԱՆ և ՑՈՒՑԱԴՐԱԿԱՆ ՏԵՍՔԻ ԲԵՐԵԼՈՒ ՄԵԹՈԴԱԲԱՆՈՒԹՅՈՒՆ**

**Կատարող՝ «Ռեստաուր-1» ՍՊԸ**

**Երևան 2025թ**

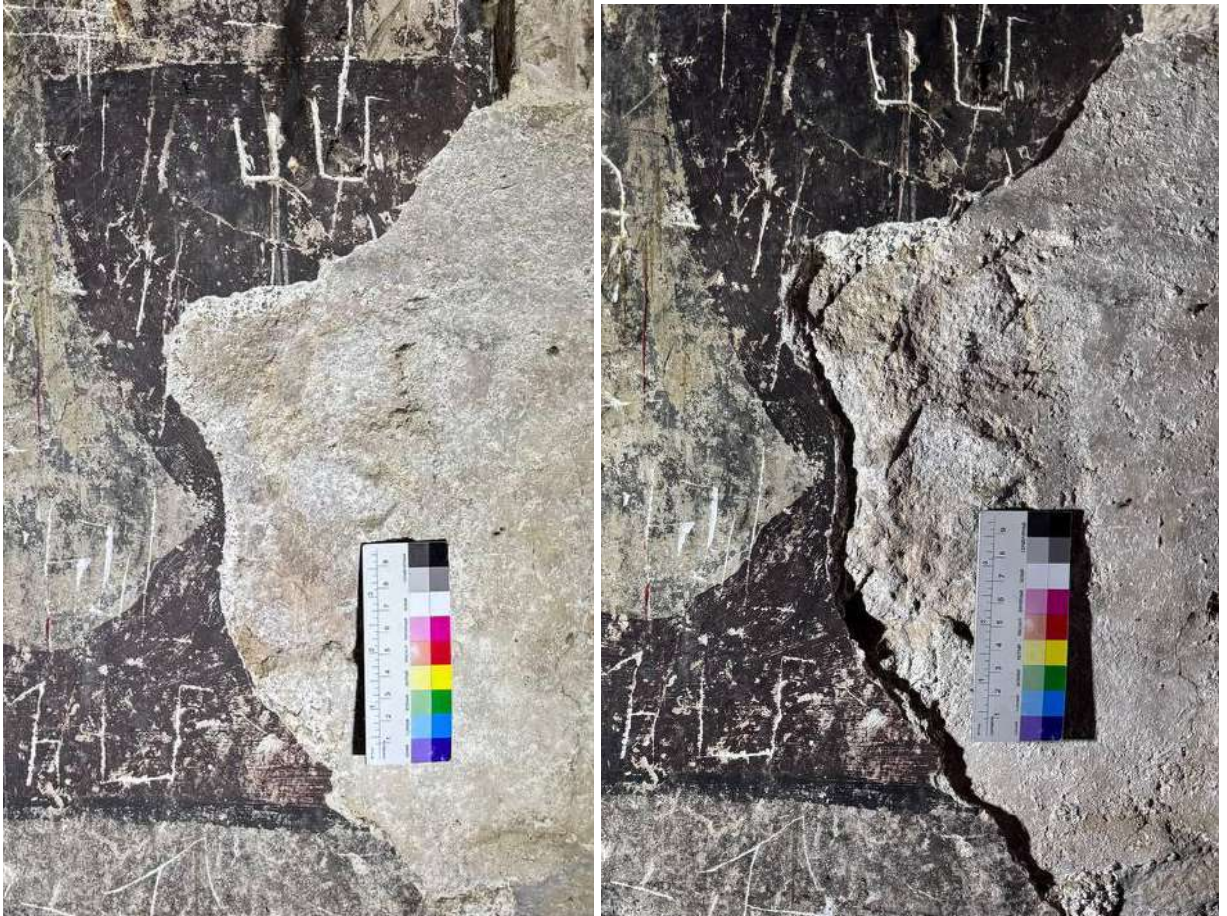
№ 1, № 2 և № 3 աշխատանքային տարածքները գտնվում են արևելյան խորանի հարավային հատվածում: Այստեղ պահպանված սվաղի շերտի հատվածի հաստությունը մոտ 1 սմ է: Թխթխկացնելիս չի հայտնաբերվել դատարկություններ՝ շարվածքի և սվաղի միջև, հատվածի եզրը հեռացել է հիմքից:

Նկար 1,2. Արևելյան խորանի հարավային հատված: № 1,2,3 աշխատանքային տարածքների տեսքը՝ եզրային ամրակայումից առաջ: Ուղիղ և թեք լուսավորության տակ:

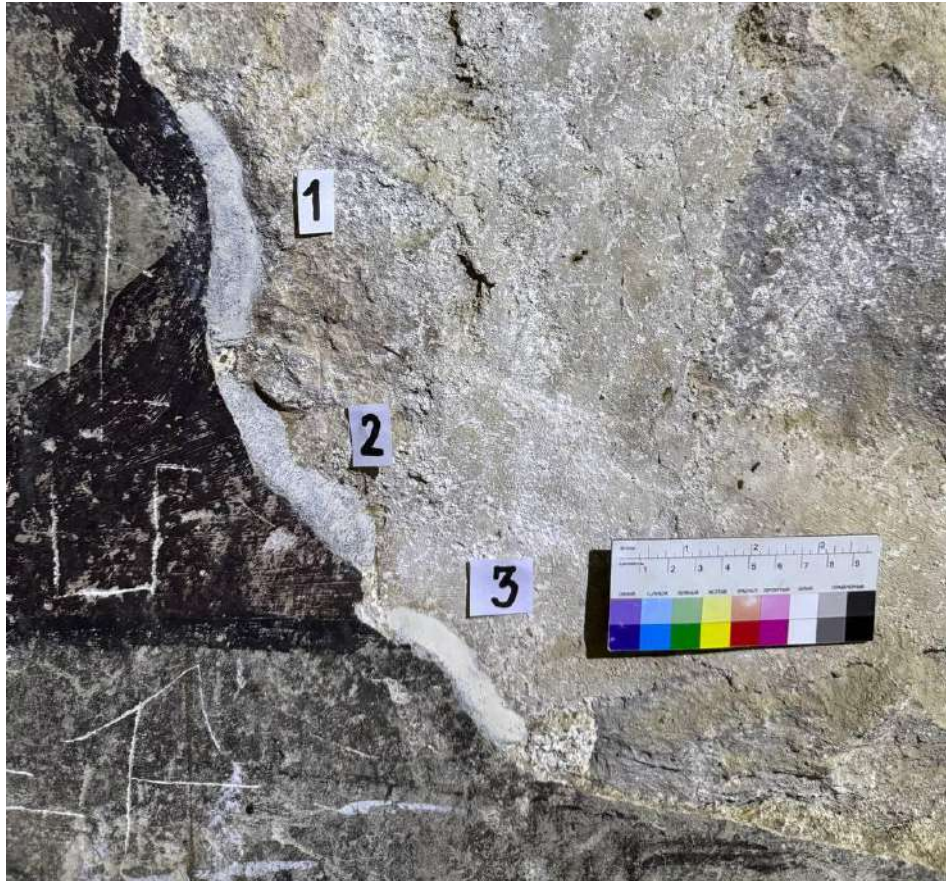
*Նկար 10. Արևելյան խորանի հարավային հատված: № 1,2,3 աշխատանքային տարածքներ սվաղի հիմքի եզրային ամրակայումից հետո:*

Լավագույն արդյունք է գրանցվել առաջին՝ «KalkSpachtel» նյութի օգտագործման հատվածում:

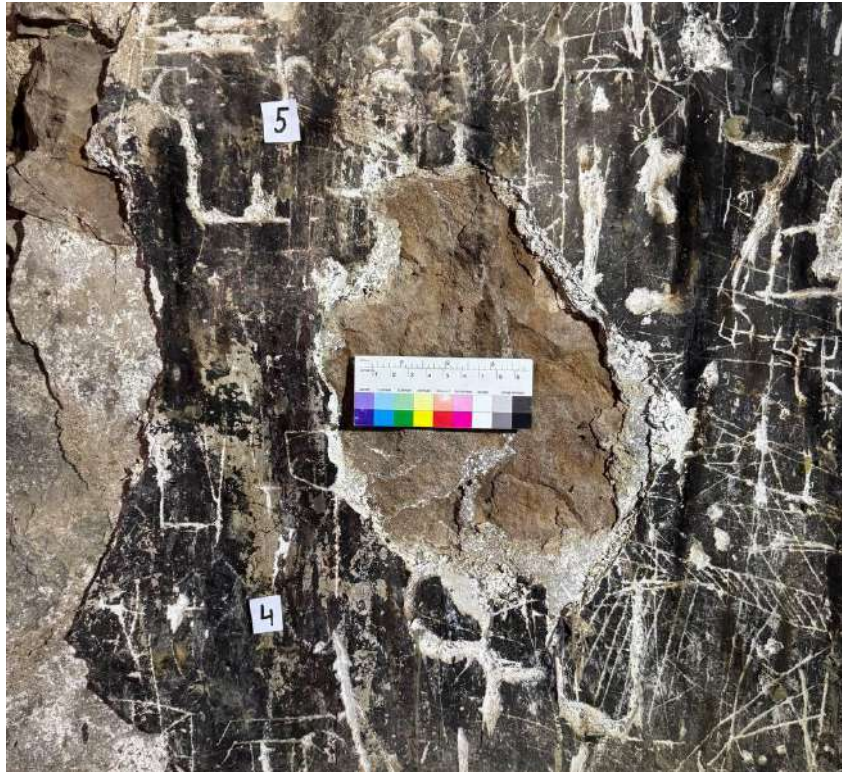
**№ 4,5 աշխատանքային տարածքները** գտնվում են խորանի կենտրոնական հատվածում կենտրոնական խորշից դեպի հյուսիս(**նկ.11**): Սվաղի հաստությունը աշխատանքային տարածքում 1,5սմ է: Թխթխկացնելիս հայտնաբերվել են դատարկություններ՝ շարվածքի և սվաղի միջև:

Նկար 11. Արևելյան խորանի կենտրոնական հատված: № 4,5 աշխատանքային տարածքներ նախքան սվաղի հիմքի ամրակայման աշխատանքները:

Հիմքից սվաղի անջատման հատվածում իրականացվել է ամրակայում՝ ներարկման մեթոդով: Աշխատանքների իրականացման կարգը հետևյալն է:

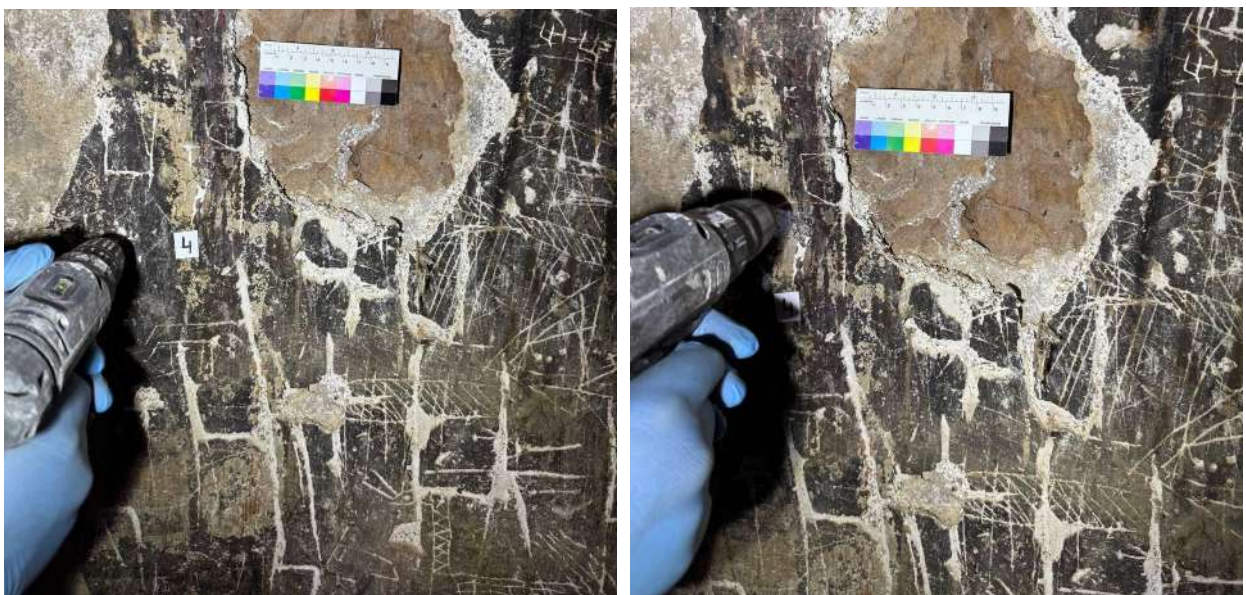
Նկար 12,13. Արևելյան խորանի կենտրոնական հատված: № 4 աշխատանքային տարածք սվաղի հիմքի ամրակայման համար անցքերի շաղափում:

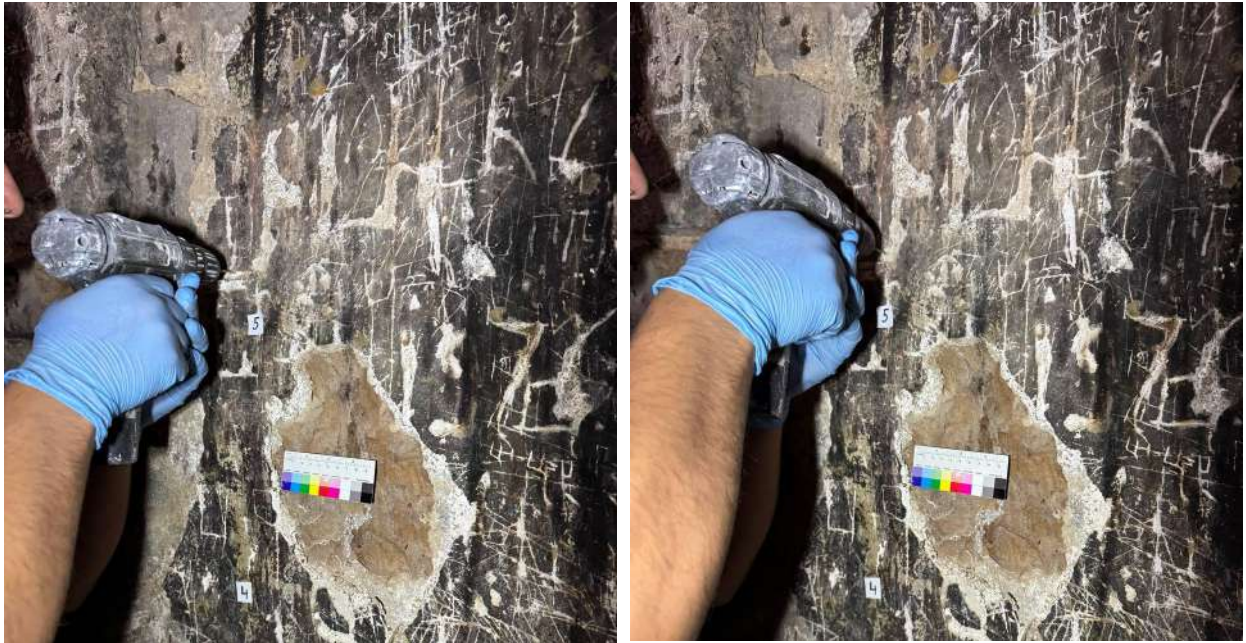
Նկար 14,15. Արևելյան խորանի կենտրոնական հատված: № 5 աշխատանքային տարածք սվաղի հիմքի ամրակայման համար անցքերի շաղափում:

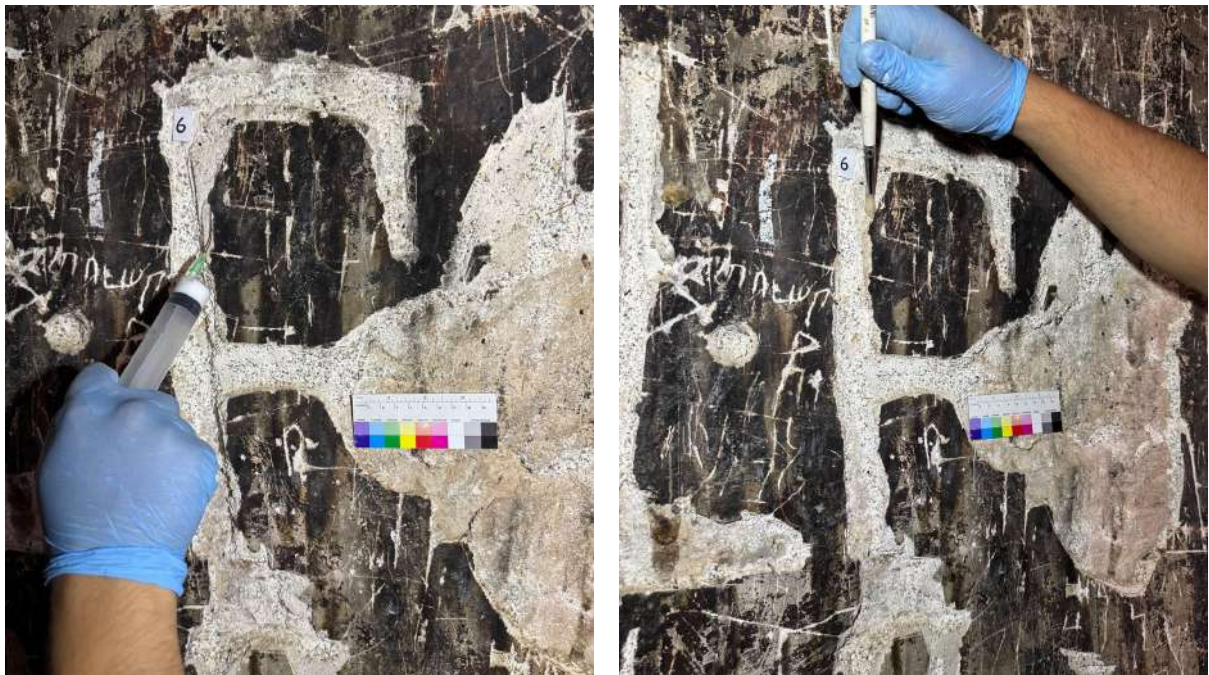
*Նկար 25,26. Արևելյան խորանի կենտրոնական հատված: № 6 աշխատանքային տարածք Քայքայված սվաղային հիմքի ամրակայում:*

Ամրացվող հատվածը մշակվել է հեղուկացրի միջոցով ջրա-սպիրտային լուծույթով (1:2): Այնուհետև սվաղի շերտի վնասվածքն ամրացնելու համար փորձարկվել են երկու խառնուրդներ՝ KREMER (Գերմանիա) ֆիրմայի Fixative for Silicate-Chalk մոդիֆիկացված կալիումի սիլիկատ և «ПЕТРОМИКС» (Ռուսաստան) ֆիրմայի «PL-04» սիլիկատային նախաներկ:

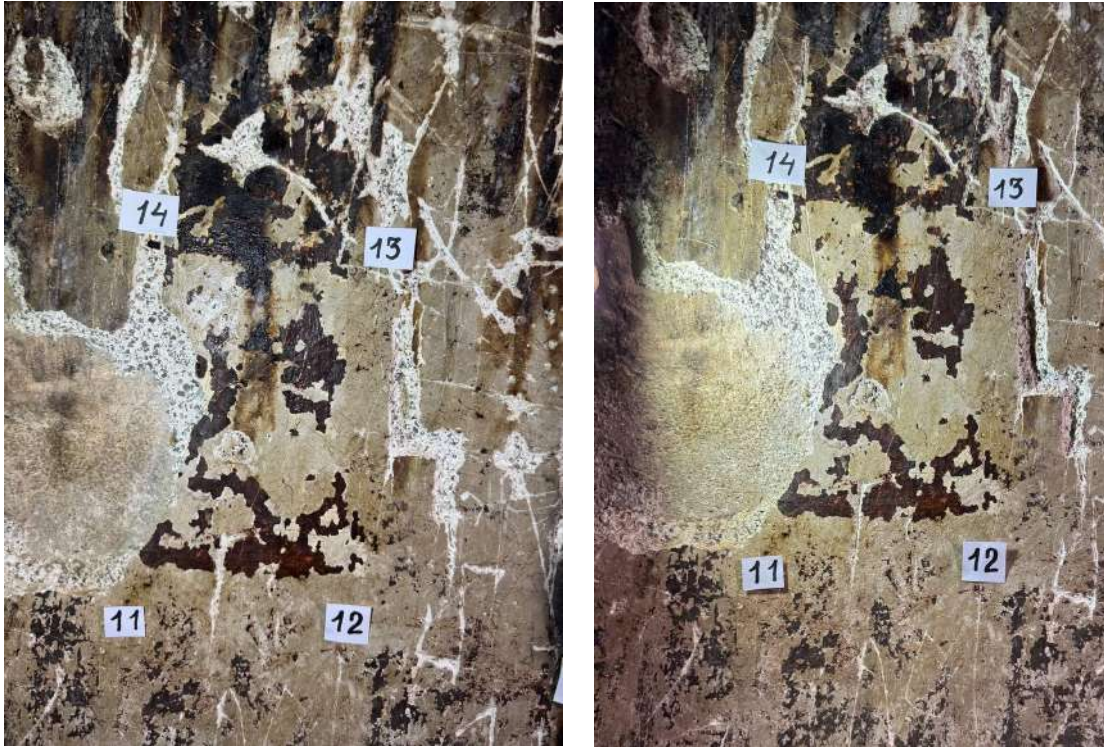
բամբակով, սեղմող շարժումներով: Ներկի շերտն սեղմվում է ֆտորոպլաստային թիակով, որի տակ դրվում էր միկալենտային թուղթ: Ֆունորիի լուծույթով ամրակայման արդյունքում աշխատանքային հատվածը բավականաչափ չի ամրացել, նկատվում է ներկի շերտի առանձնացման միտում:

Նկար 41-42. Արևելյան խորանի հարավային հատված: №11, №12, №13, №14 աշխատանքային տարածքներ փորձնական աշխատանքներից հետո, ուղիղ և թեք լուսավորության ներքո:

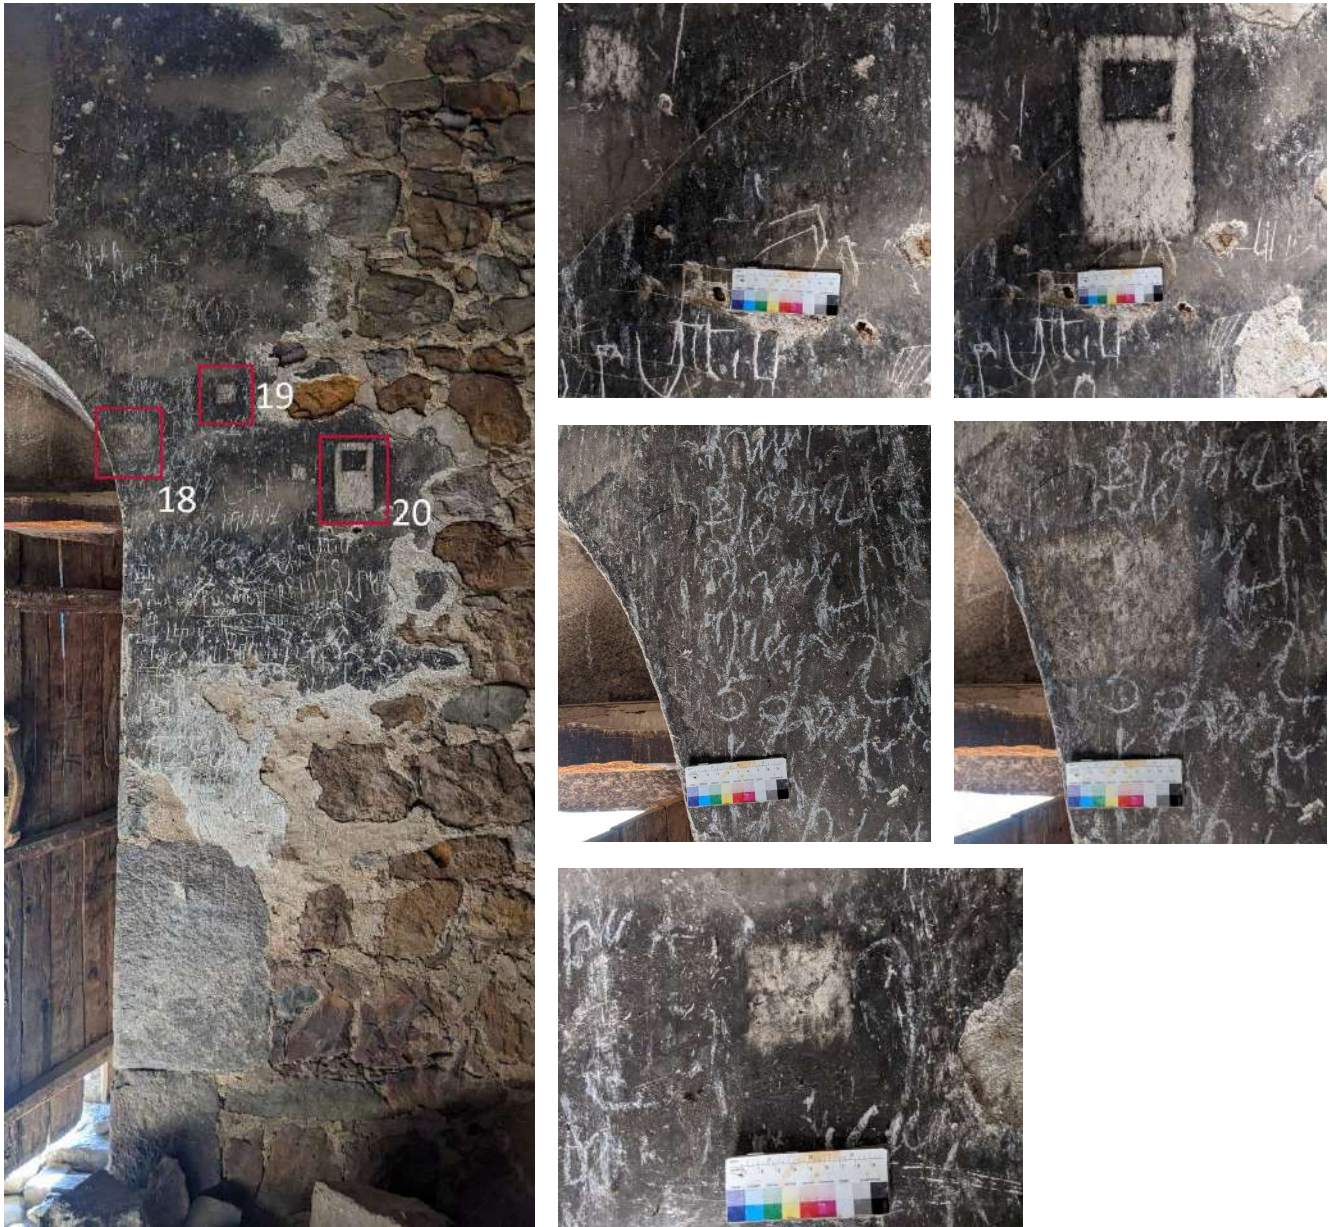
*Նկար 58-62. Արևմտյան պատ մրի շերտի մաքրման աշխատանքների ընթացք և ստացված արդյունք:*

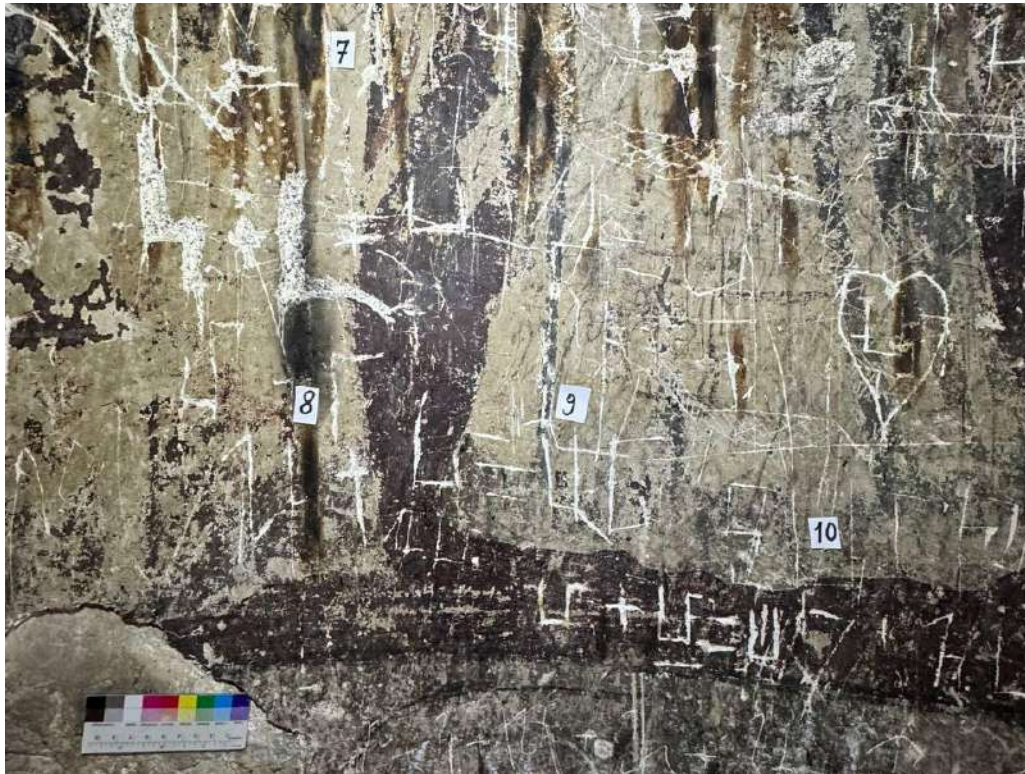
Փորձնական աշխատանքներն իրականացվել են չորս աշխատանքային հատվածների վրա (№7, №8, №9, №10) խորանի հարավային հատվածում (**նկ.43**):

Նկար 43. Արևելյան խորանի հարավային հատված: №7, №8, №9, №10 աշխատանքային տարածքների տեսքը մինչև փորձնական աշխատանքները:

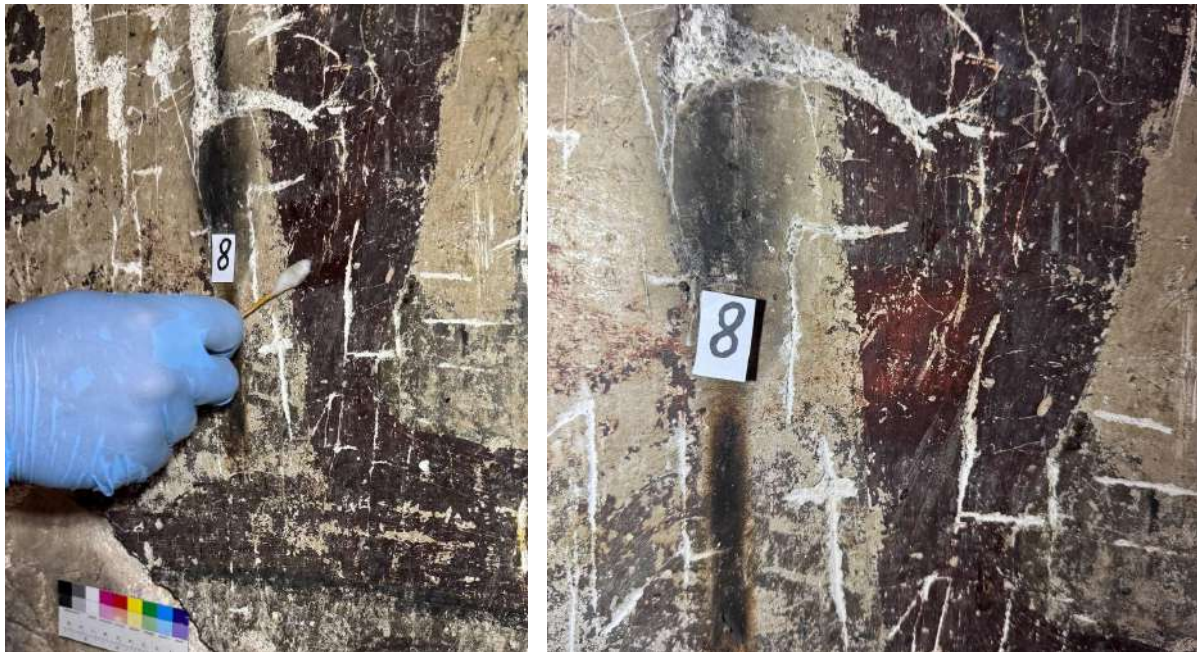
Նկար 46,47. Արևելյան խորանի հարավային հատված: №8, աշխատանքային տարածք մրի շերտի մաքրման աշխատանքների ընթացք և ստացված արդյունք:

**№8 աշխատանքային տարածքում (նկ.46)** փորձնական մաքրումը կատարվել է սպիրտի և պինենի 1:2 հարաբերությամբ լուծույթով՝ փայտիկի վրա փաթաթված բամբակի օգնությամբ, բամբակը կեղտոտվելուն պես փոխարինվում է:

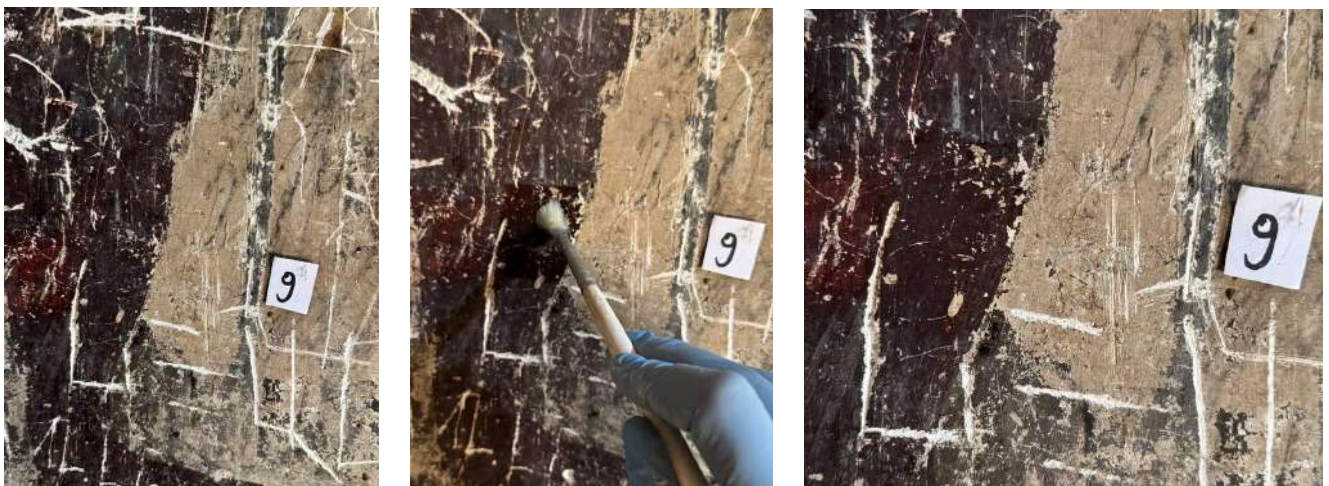
Նկար 48,49,50. Արևելյան խորանի հարավային հատված: №9, աշխատանքային տարածք մրի շերտի մաքրման աշխատանքների ընթացք և ստացված արդյունք:

**№9 աշխատանքային տարածքում (նկ.48)** փորձնական մաքրման աշխատանքները կատարվել են KLUCEL G 3%-անոց լուծույթով: Լուծույթը վրձինի միջոցով քսվում է մաքրվող մակերեսին (**նկ.49**) (էքսպոզիցիոն ժամանակը 10 րոպե) և բամբակյա տամպոնի օգնությամբ մաքրվում է լուծույթը մրի շերտի հետ (**նկ.50**):

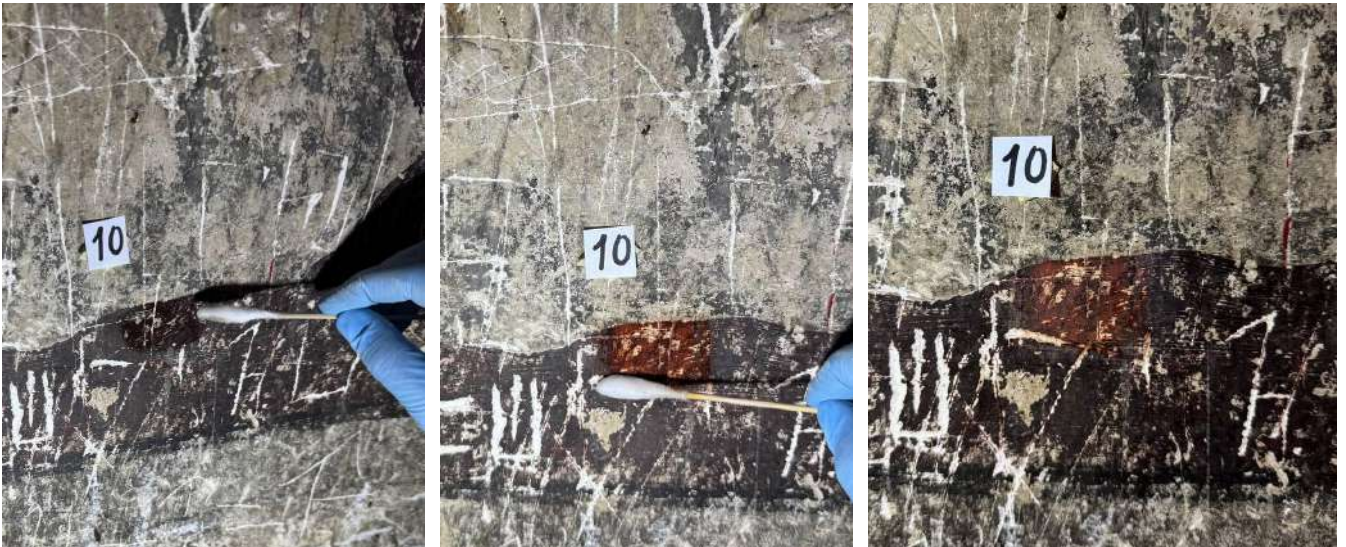
Նկար 51,52,53. Արևելյան խորանի հարավային հատված: №10, աշխատանքային տարածք մրի շերտի մաքրման աշխատանքների ընթացք և ստացված արդյունք:

**Աշխատանքային տարածք № 10-ում (նկ.51)** փորձնական մաքրման աշխատանքները կատարվել են սպիրտ և պինեն 1:3 հարաբերությամբ լուծույթով: Բամբակյա փայտիկի օգնությամբ պտտվող շարժումներով մաքրվում է մրի շերտը (**նկ.52**):

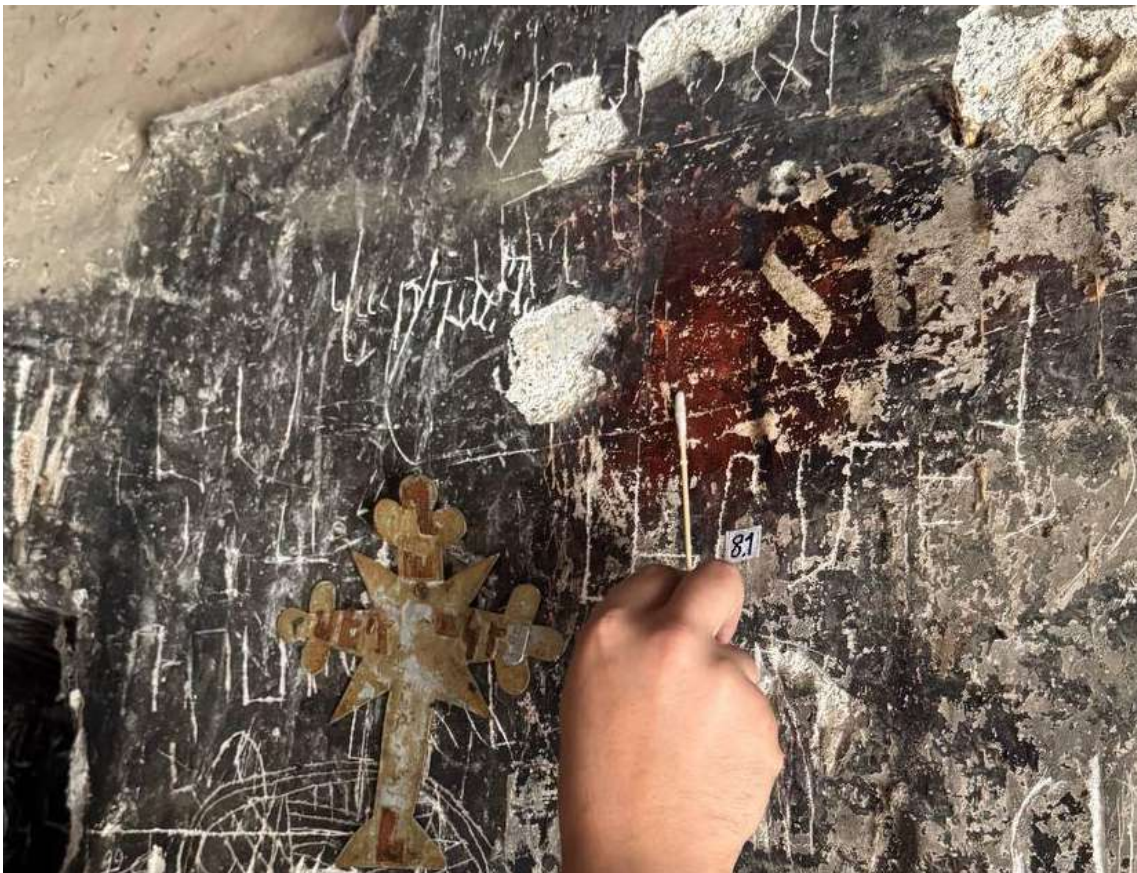
Նկար 54. Արևելյան խորանի հարավային հատված: №8,1 աշխատանքային տարածք մրի շերտի մաքրման աշխատանքների ընթացք և ստացված արդյունք:

Փորձնական մաքրումների ընթացքում լավագույն արդյունք է ցուցաբերել № 8 աշխատանքային տարածքում օգտագործված լուծույթը, սպիրտ և պինեն 1:2 հարաբերությամբ: Նույն լուծույթը կիրառվել է նաև 8,1 աշխատանքային տարածքում՝ գրության հատվածում, այլ պիգմենտների դեպքում արդյունավետության մեջ համոզվելու նպատակով:

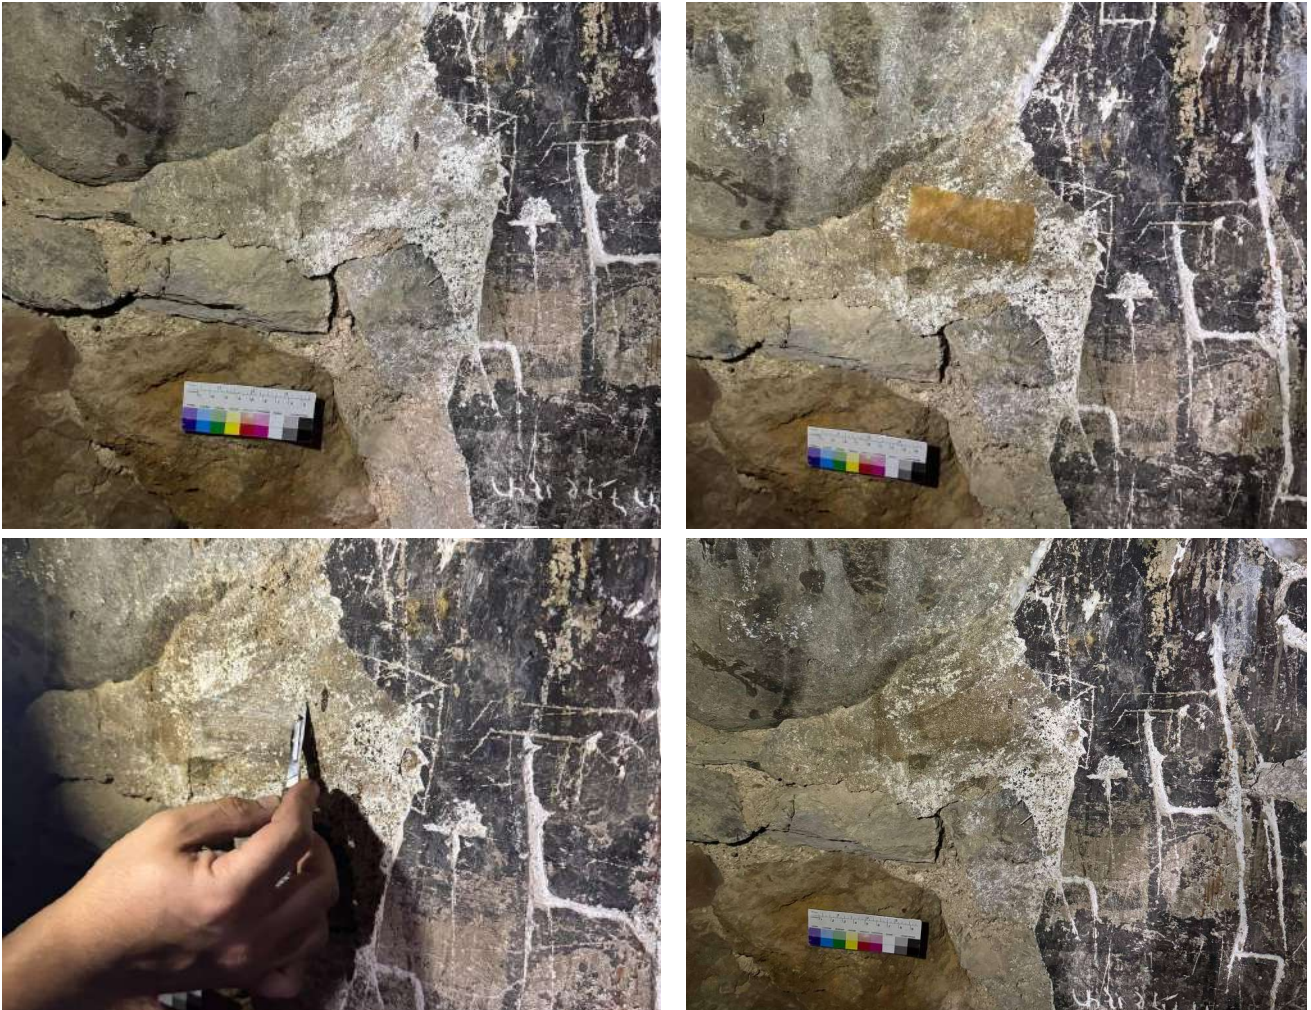
Աշխատանքային տարածքը արևելյան խորանի հյուսիսային պատի վրա է: Պահպանված հին սվաղային հիմքի հատվածը ունի ծակոտկեն մակերես, ծածկված աղային գոյացություններով:

Նկար 63-66. Արևելյան խորանի հյուսիսային հատված: աշխատանքային տարածքից աղային շերտի փորձնական մաքրում: Նախքան մաքրումը, աշխատանքային պրոցես, աշխատանքներից հետո
