ՀՀ ՏԱՎՈՒՇԻ ՄԱՐԶ, ՔԱՂԱՔ ԴԻԼԻՋԱՆ, ԳՈԼՈՎԻՆՈ ԹԱՂԱՄԱՍ,  
ԿԱՍՈՅԻ ՓՈՂՈՑ N137 ՀԱՍՑԵՈՒՄ ԳՏՆՎՈՂ ՆԱԽԿԻՆ ԴՊՐՈՑԻ ՀԱՄԱԼԻՐԻ  
ՄԱՍՆԱՇԵՆՔԵՐԻ ՏԵԽՆԻԿԱԿԱՆ ՎԻՃԱԿԻ ՎԵՐԱԲԵՐՑԱԼ

**ՀՀ Տավուշի մարզ, քաղաք Դիլիջան, Գոլովինո թաղամաս, Կամոյի փողոց N137 հասցեում գտնվող նախկին դպրոցի համալիրի մասնաշենքերի տեխնիկական վիճակի վերաբերյալ**

Տեխնիկական հետազննության շրջանակներում կատարվել է նշված հասցեով, նախկին դպրոցի համալիրի մասնաշենքերի ակնադիտական ուսումնասիրություն:

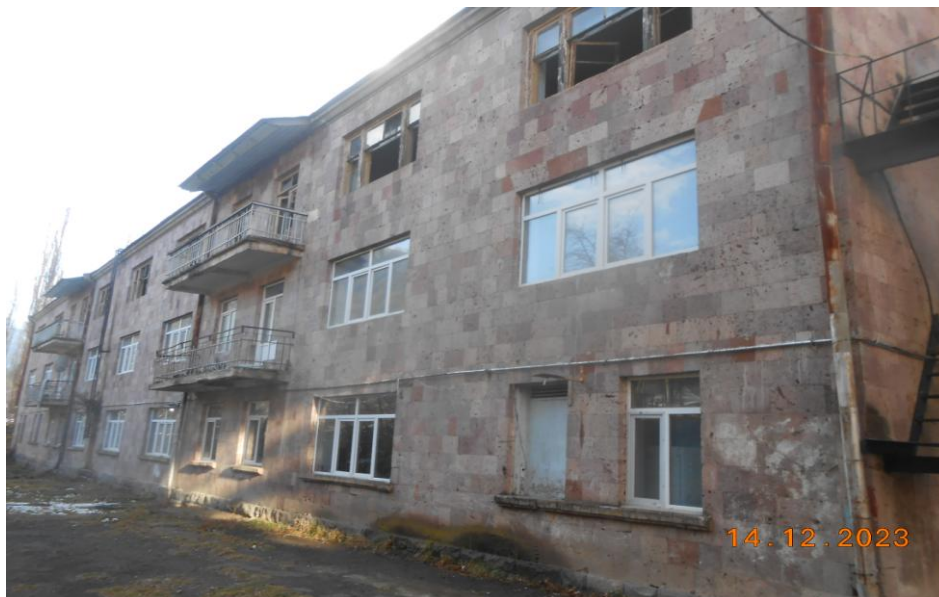
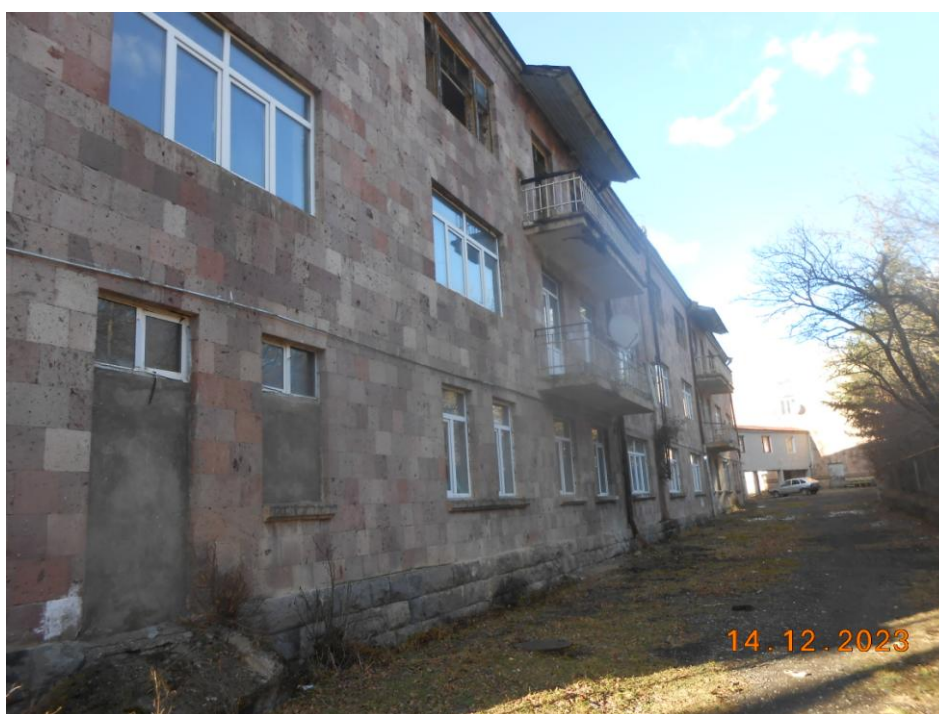
### ՈՒՍՈՒՄՆԱՎԱՐՉԱԿԱՆ ՄԱՍՆԱՇԵՆՔԸ

Նկ. 1 Ուսումնավարչական մասնաշենքի տեսքը

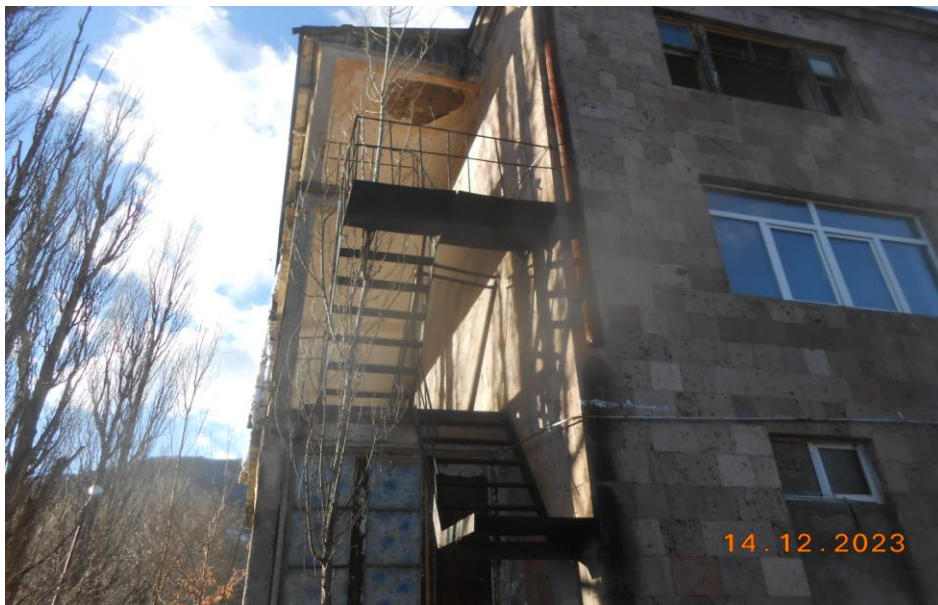
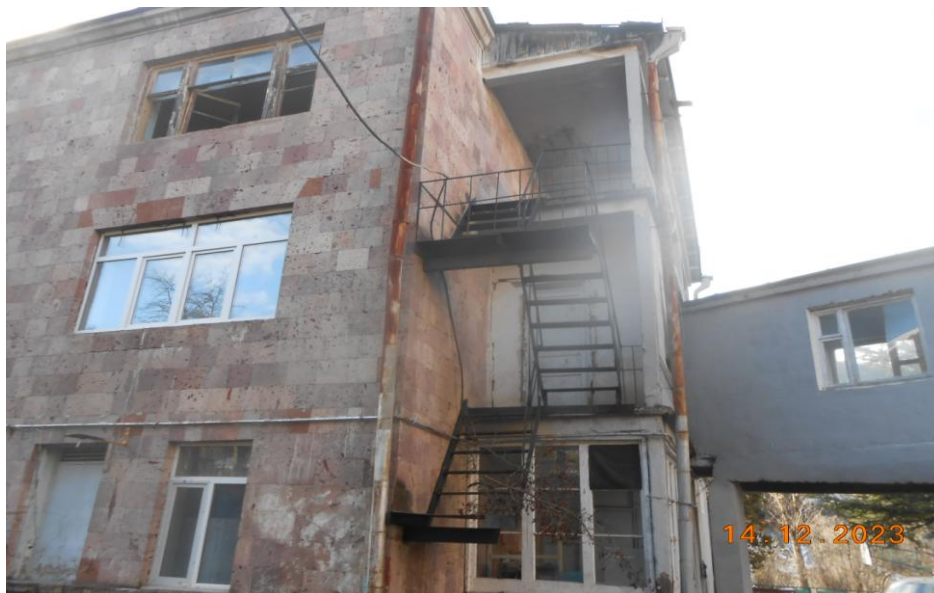
Մասնաշենքը երկու կողաճակատներից, տնտեսական պատշգամբների կողաճակատներին կից ունի պողպատե տարրերից էվակուացիոն արտաքին անավարտ աստիճանային համակարգեր (նկ.2):

Նկ. 2 Էվակուացիոն աստիճանների տեսքը

10. Մասնաշենքի գոյություն ունեցող էվակուացիոն աստիճանների պահպանումն ավարտելու պայմանով կամ դրանց ապամոնտաժումն ու նորերի իրականացումն որոշել մասնագիտական քնարկման արդյունքով:

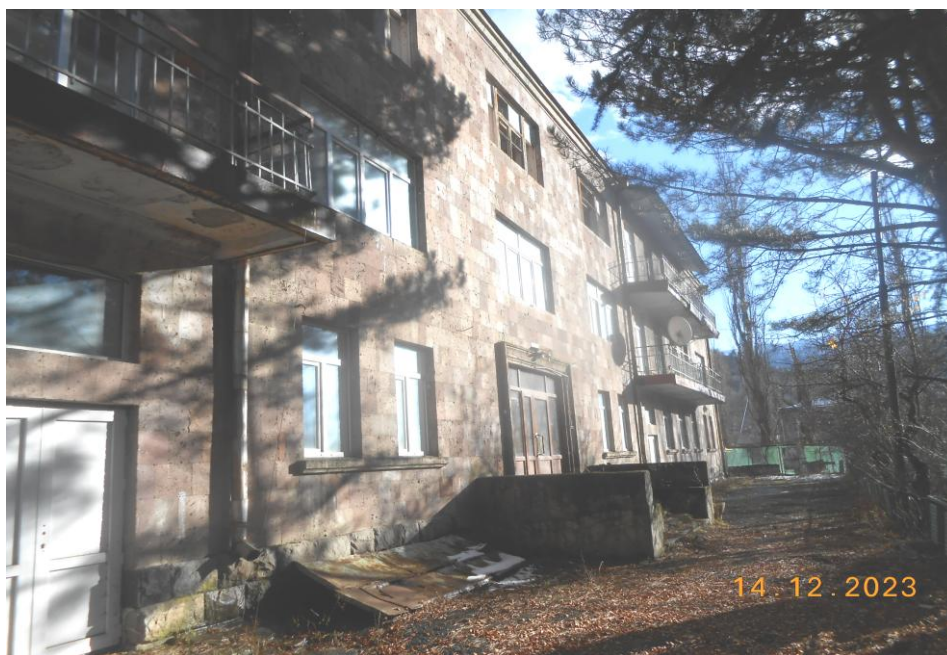
Մասնաշենքի գլխավոր մուտքի առջև իրագործված է արտաքին աստիճան-հարթակ բաց համակարգ (նկ.3):

Նկ. 3 Աստիճան-հարթակ համակարգի տեսքը

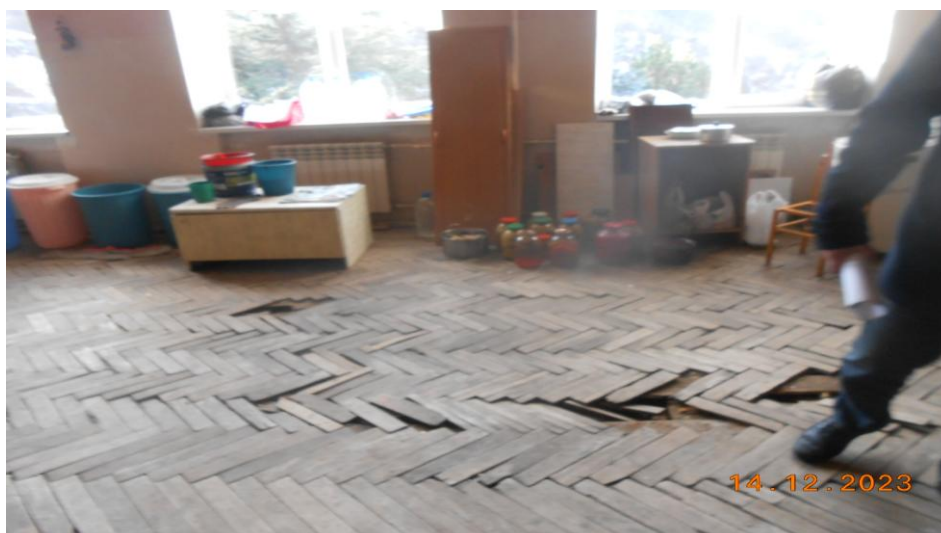
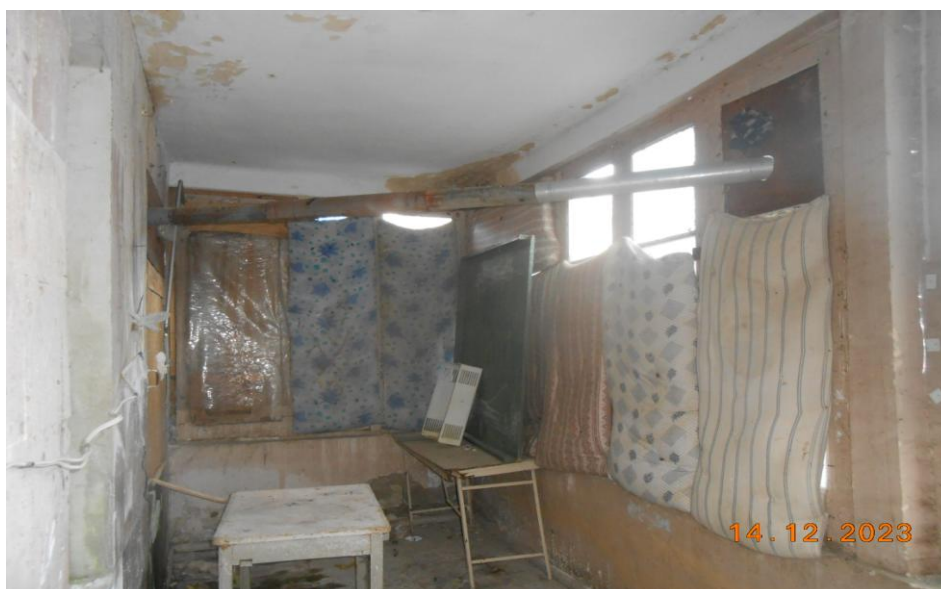
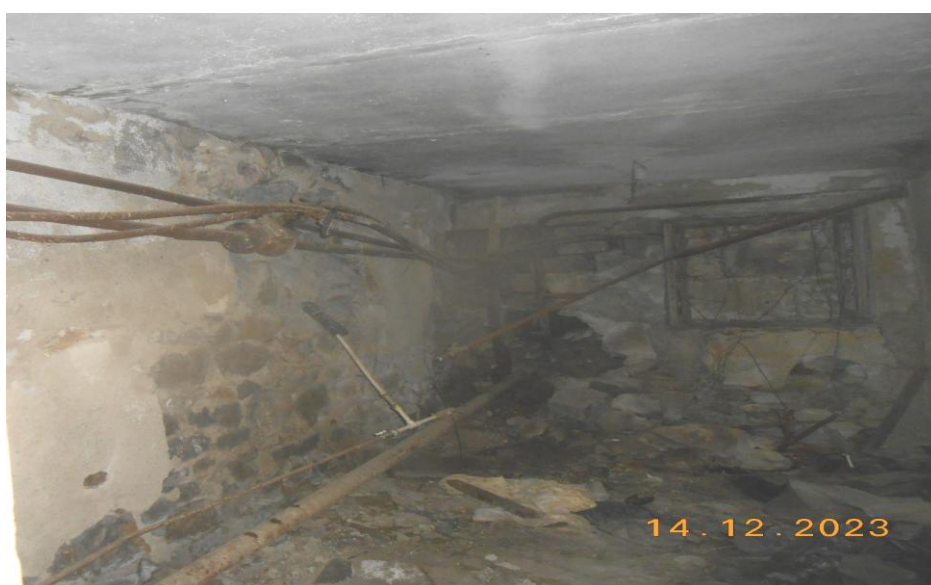
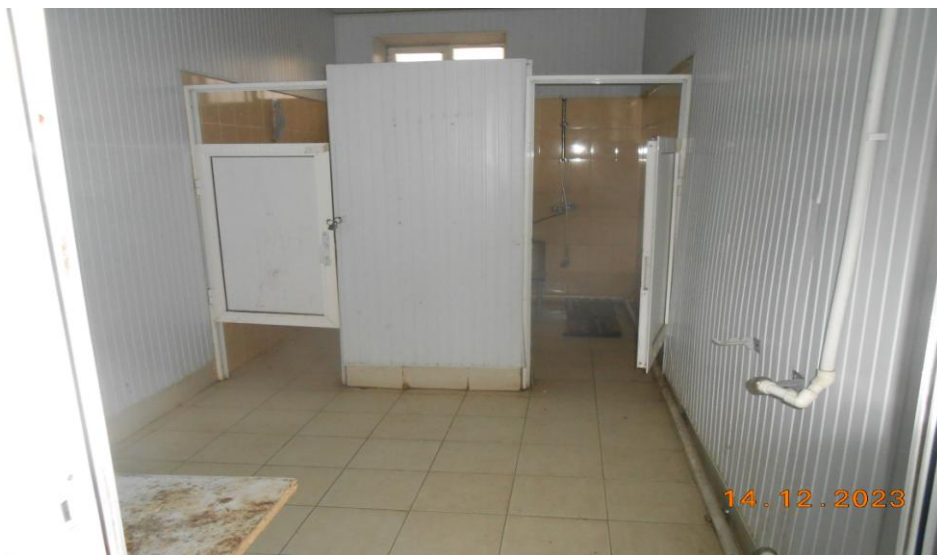
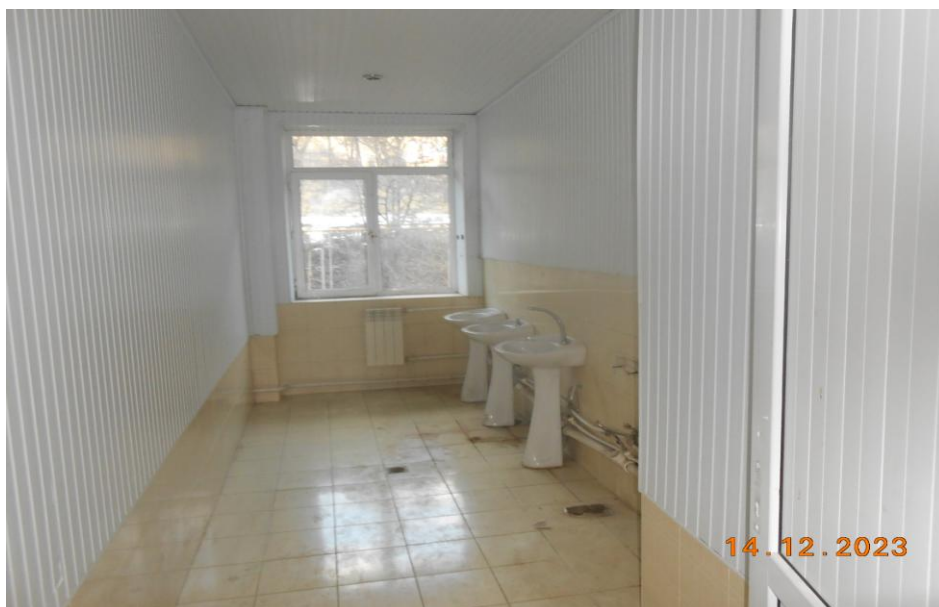
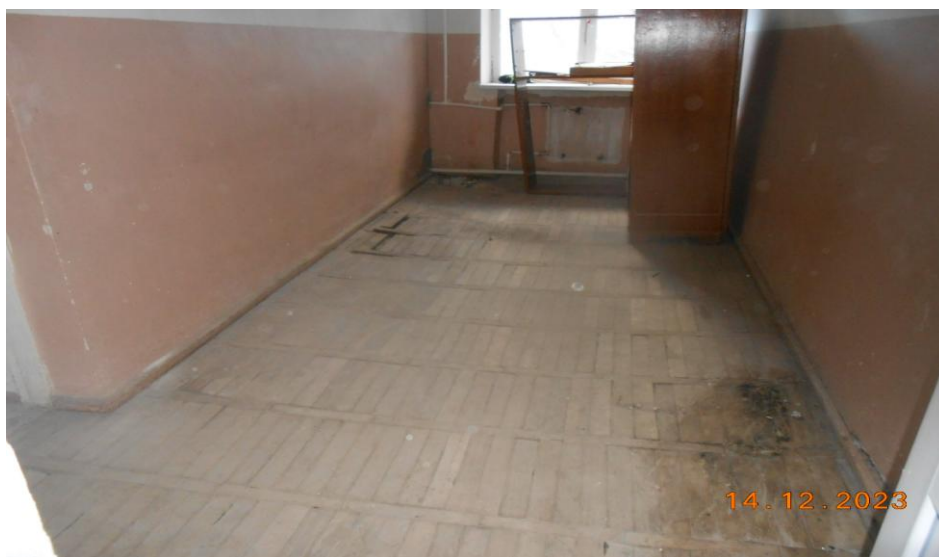
- Մասնաշենքն ներկայումս մասամբ շահագործվում է և մեծավմասամբ գտնվում է բարձիթողի անմխիթար վիճակում (նկ.4):

Նկ. 4 Մասնաշենքի ներքին տեսքը

12. Մասնաշենքում կատարել ընդհանուր վերանորոգման աշխատանքներ:

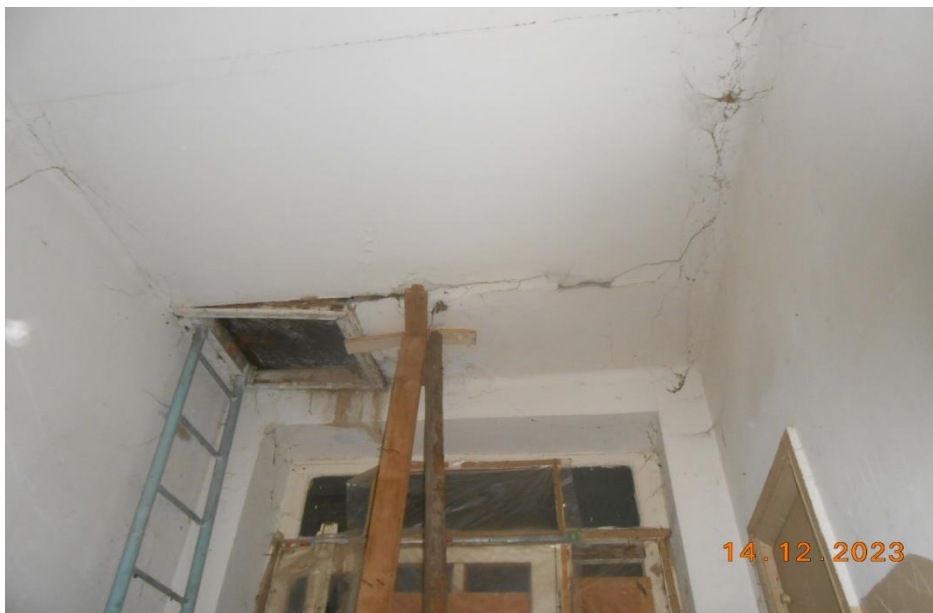
- Մասնաշենքի ձախակողմյա հատվածամասում տեղակայված սանդղավանդակի վերնածածկի սալում իրագործված է բացվածք, տանիքի ելքի ու մուտքի համար, ընդ որում նշված վերնածածկի սալն գտնվում է վթարային վիճակում, բացվածքի իրագործման սխալ կատարման արդյունքում (նկ.5):

Նկ.5 Մասնաշենքի ձախակողմյա հատվածամասում տեղակայված սանդղավանդակի վերնածածկի վնասված սալի տեսքը

9. Ապամոնտաժել մասնաշենքի ձախակողմյա հատվածամասում սանդղավանդակի վերնածածկի վնասված սալը և վերականգնել միաձույլ երկաթբետոնից բացվածքի ներառմամբ դեպի տանիք մուտքն և ելք ապահովելու համար համապատասխան սանդղաղբով:

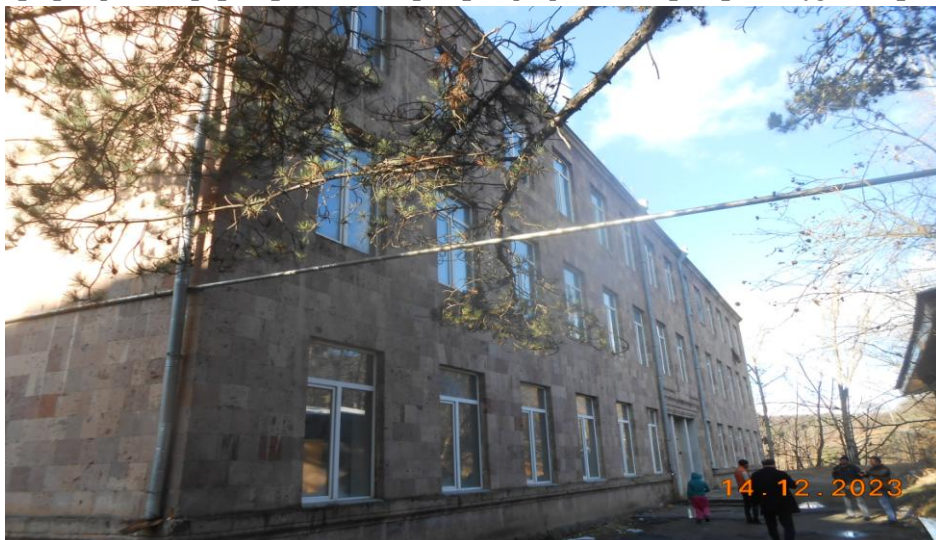
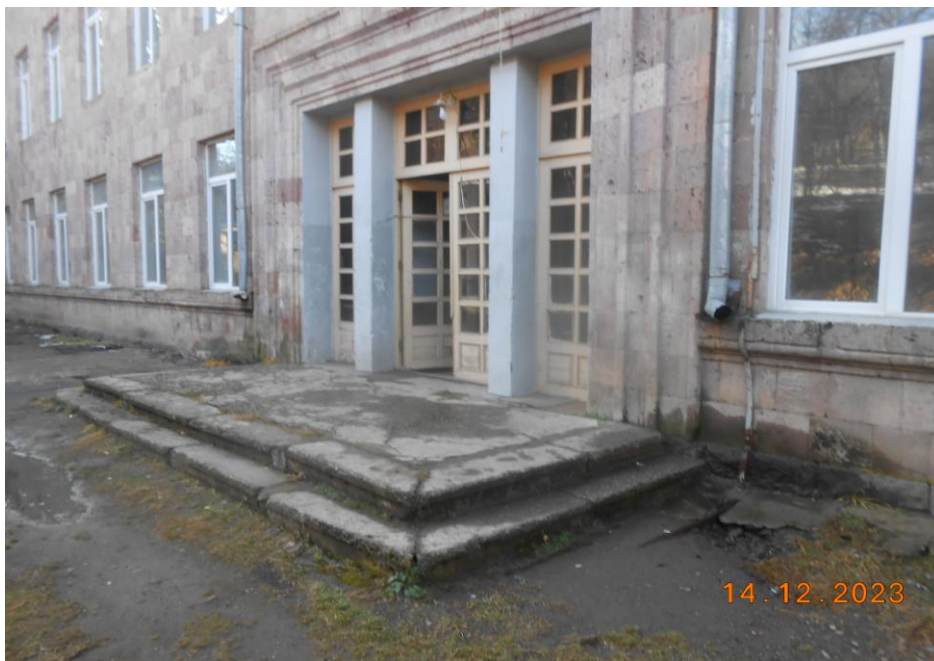
Այն հատակագծում ուղղանկյունաձև ուրվագծով, ~14,3x41,0մ արտաքին եզրաչափերով, 3 հարկանի, մասամբ նկուղով առանձին կառույց է (նկ.6):

Նկ. 6 Ուսումնական մասնաշենքի  
տեսքը

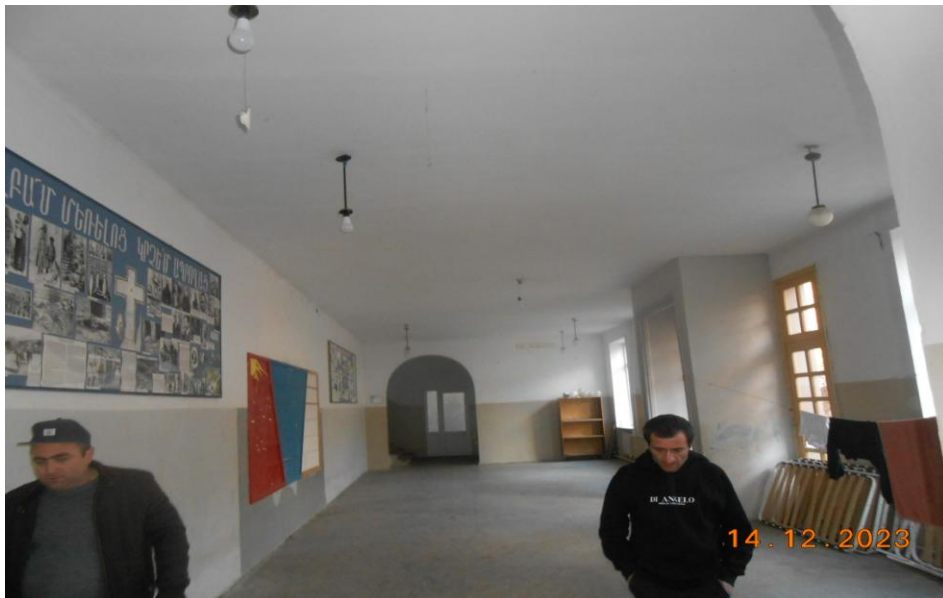
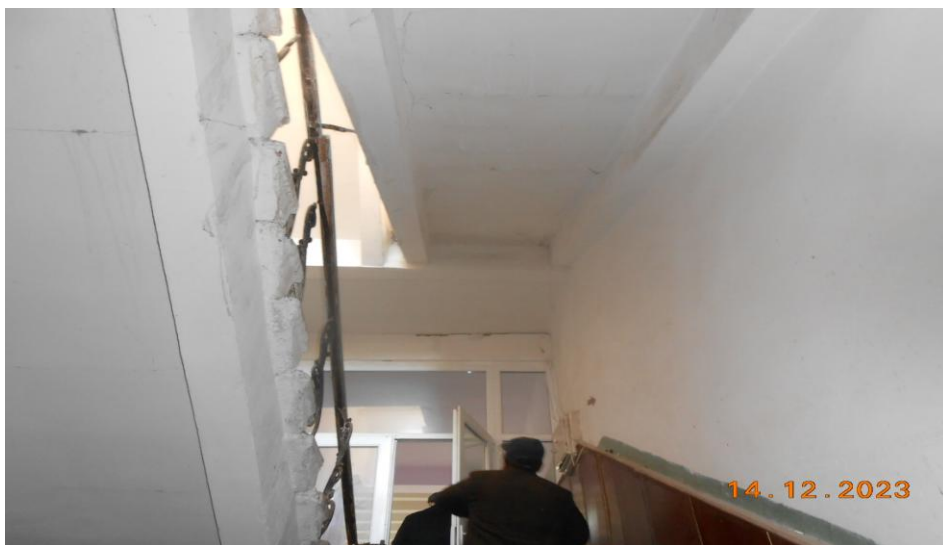
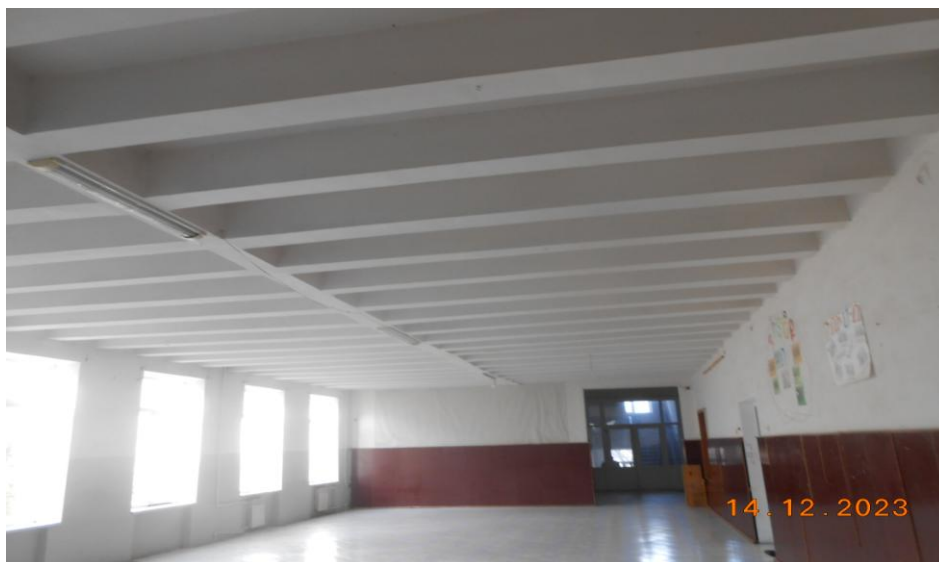
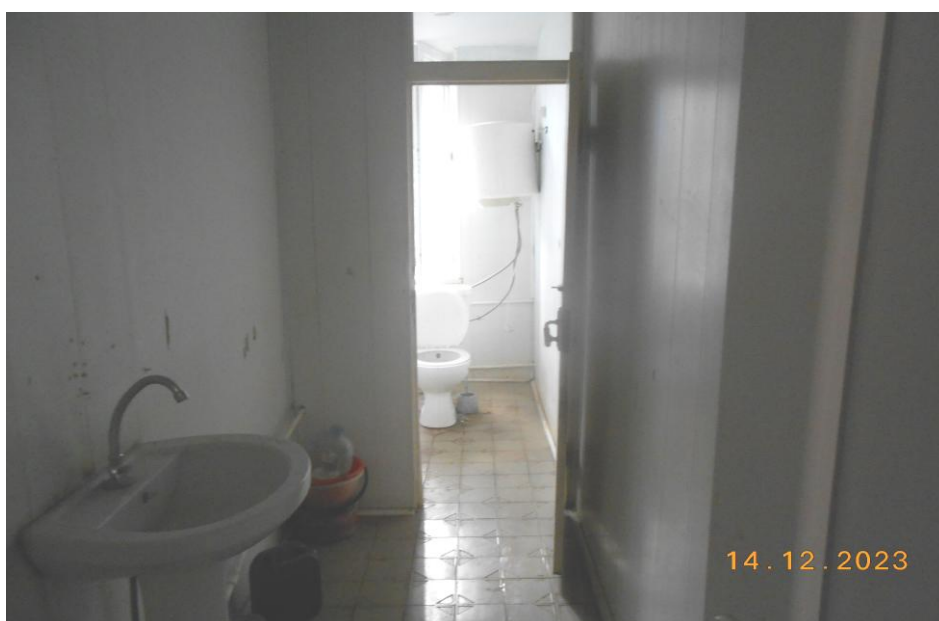
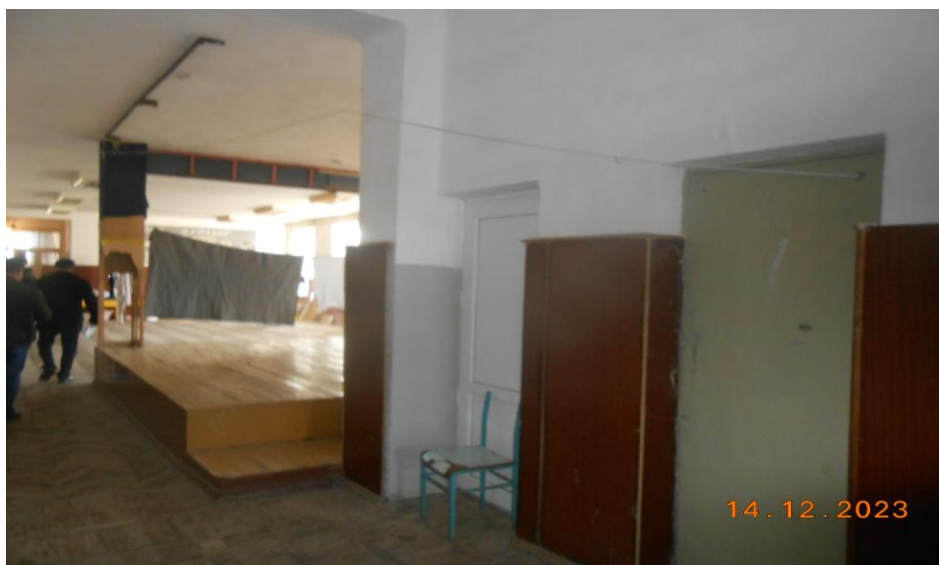
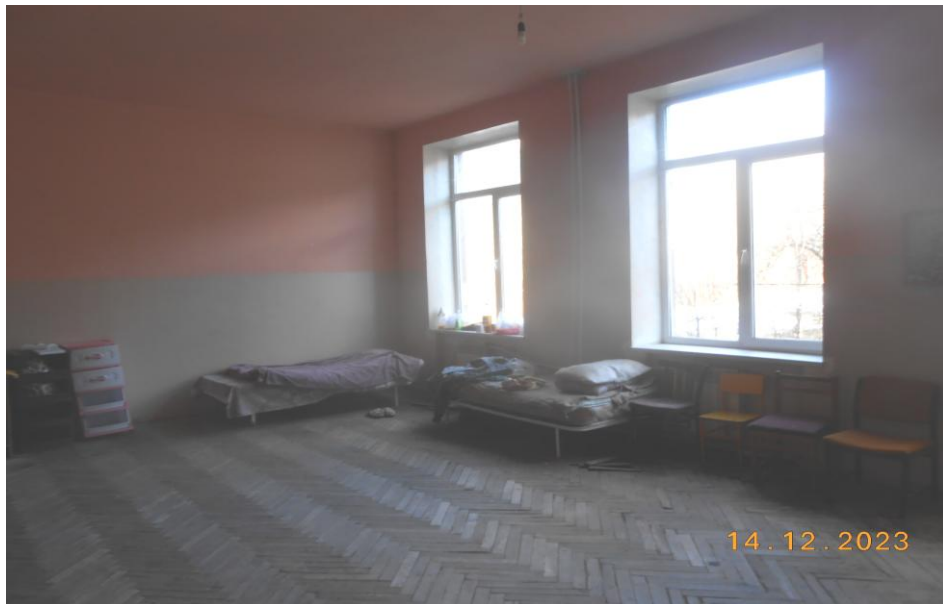
- Մասնաշենքը ներկայումս հիմնականում չի շահագործվում և դրա առանձին տեղամասերը գտնվում են անմխիթար վիճակում (նկ.7):

Նկ. 7 Մասնաշենքի ներքին տեսքը

10. Մասնաշենքում կատարել ընդհանուր վերանորոգման աշխատանքներ:
