ՀՀ Կոտայքի մարզի Հրազդան քաղաքի Հարավային թաղամաս  
Շահումյան 168 հասցեում գտնվող թիվ 7 նախադպրոցական  
ուսումնական հաստատության շենքի տեխնիկական վիճակի և  
հիմնանորոգման հնարավորության վերաբերյալ

«ՇԵՄՔ» ՍՊԸ

« 17 » « 03 » 2025թ.

**ՀՀ Կոտայքի մարզի Հրազդան քաղաքի Հարավային թաղամաս Շահումյան  
168 հասցեում գտնվող թիվ 7 նախադպրոցական ուսումնական  
հաստատության շենքի տեխնիկական վիճակի և հիմնանորոգման  
հնարավորության վերաբերյալ**

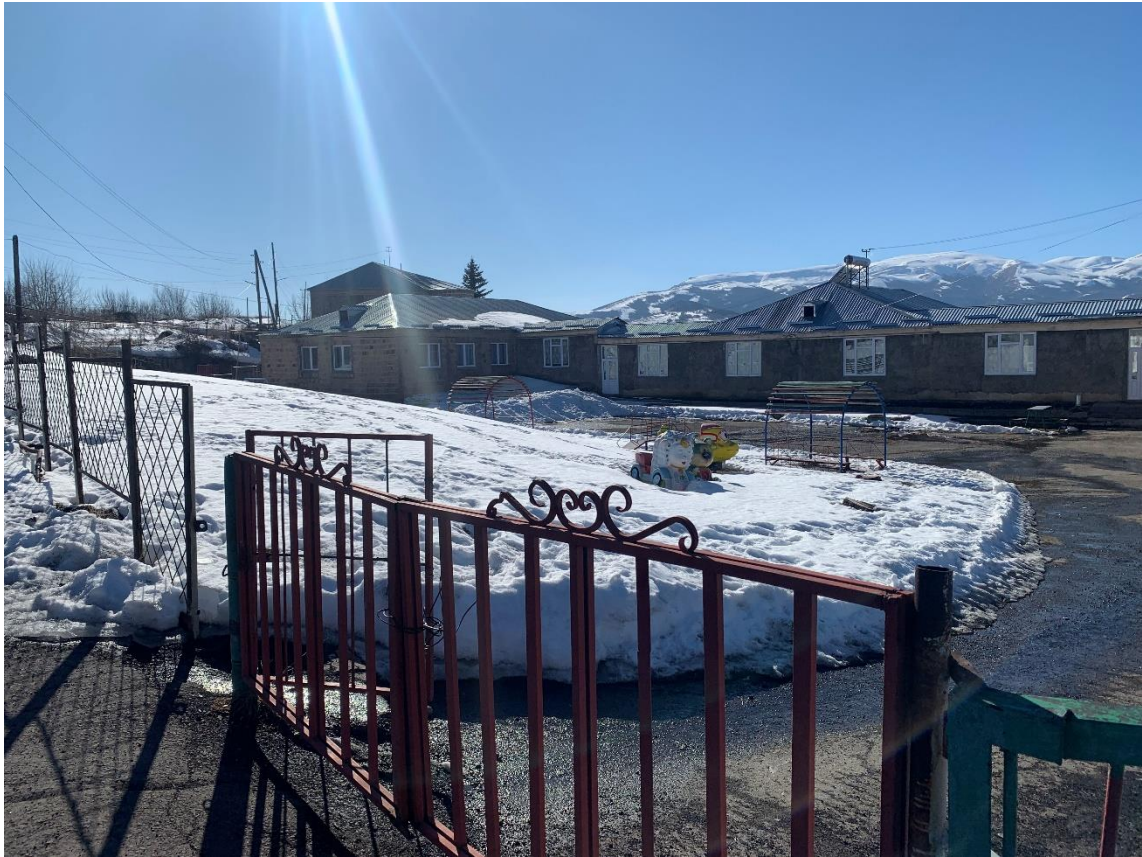
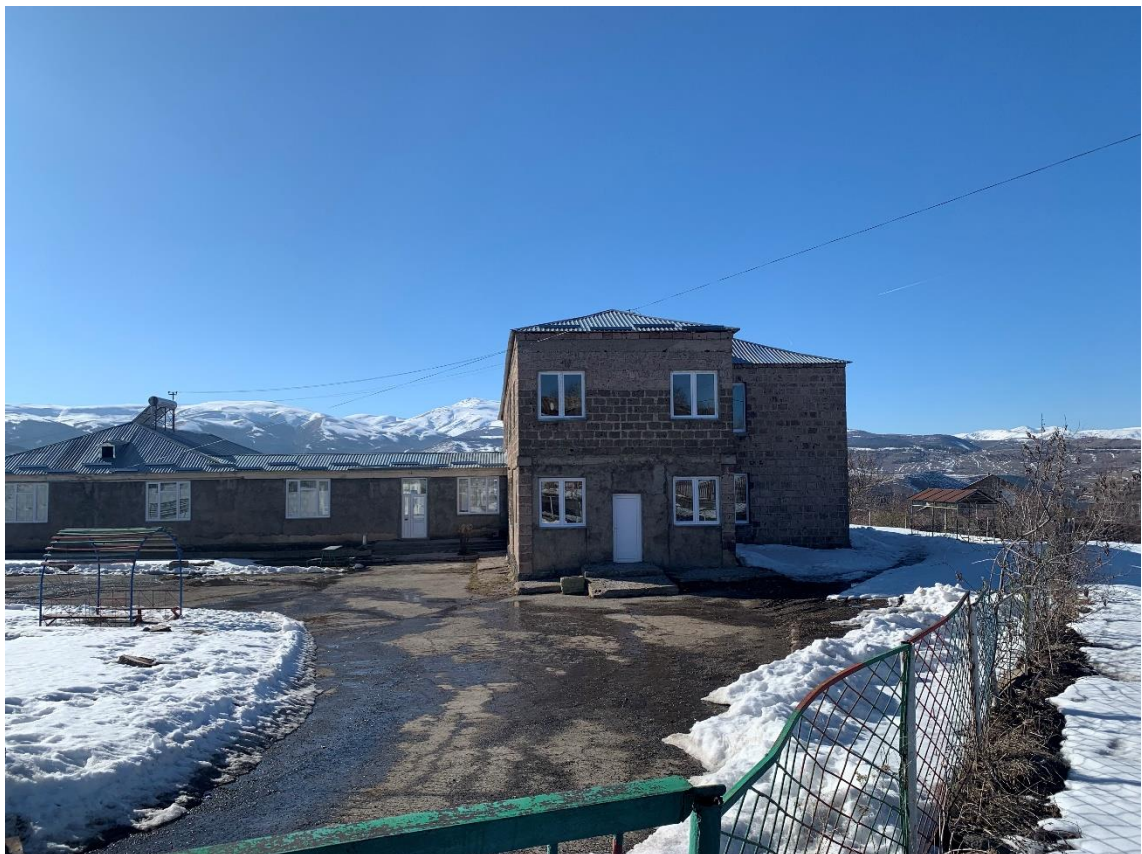
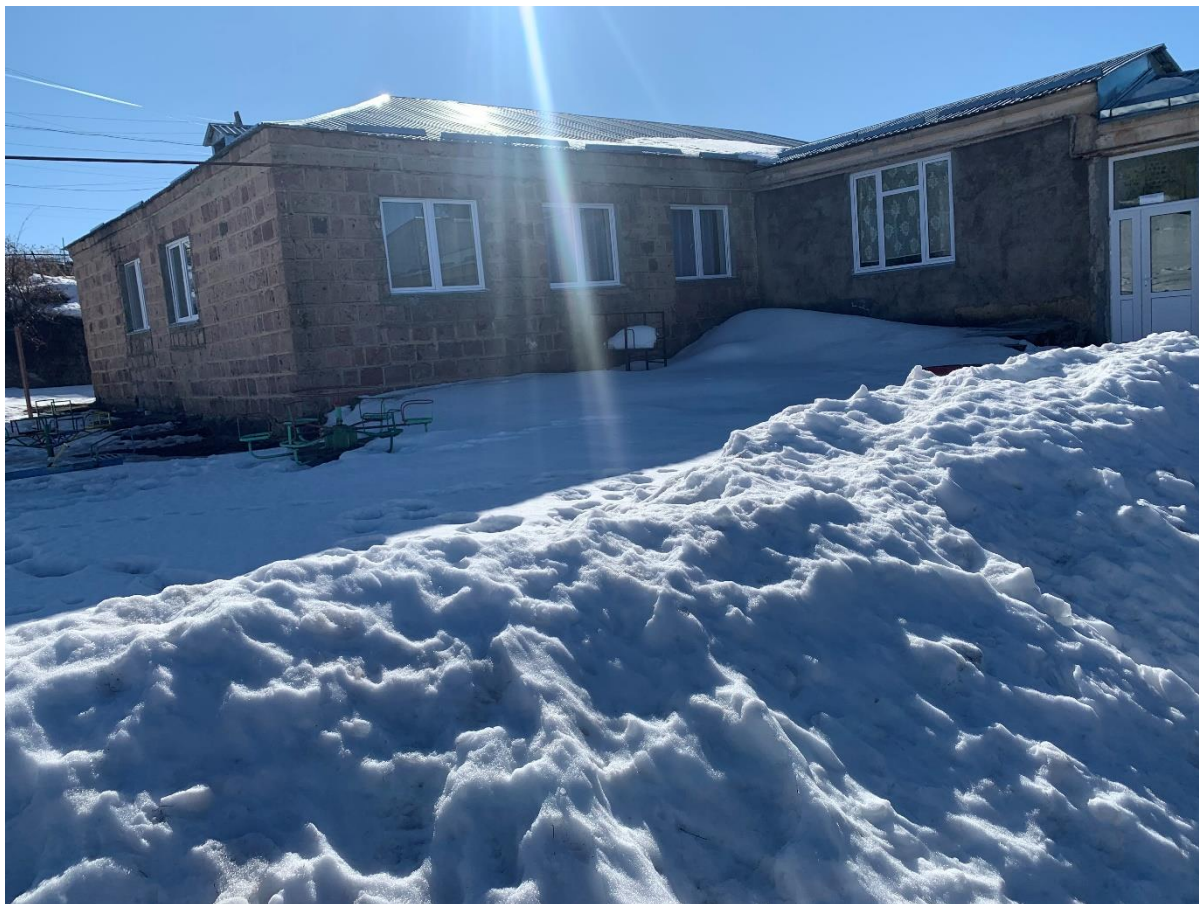
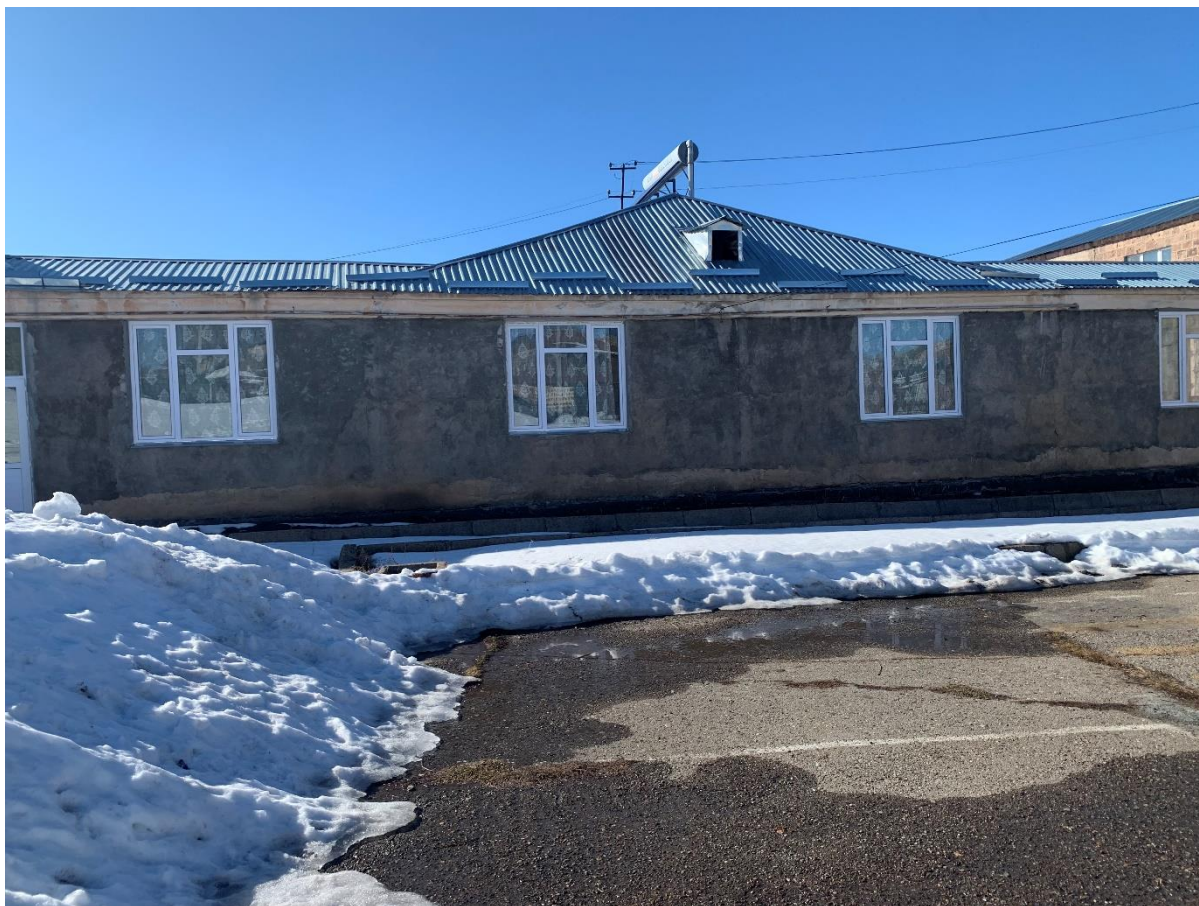
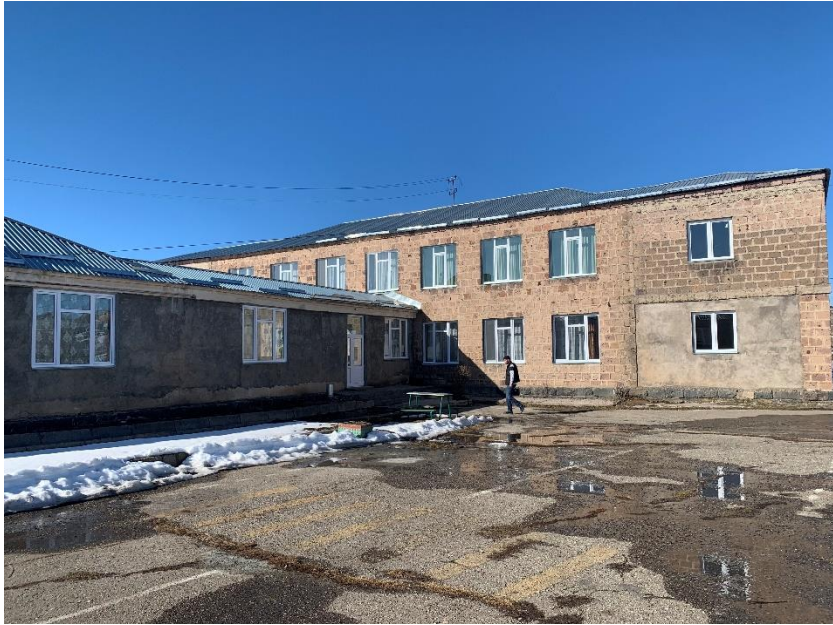
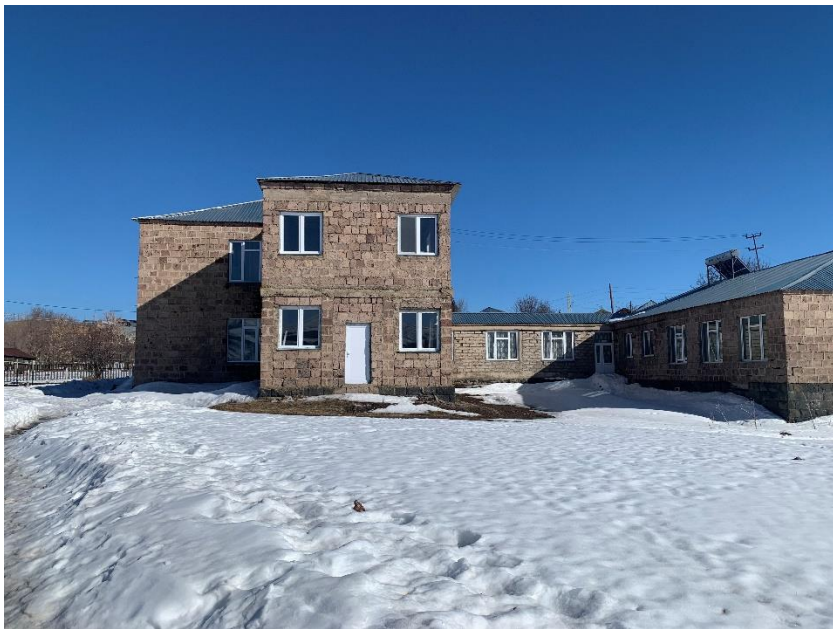
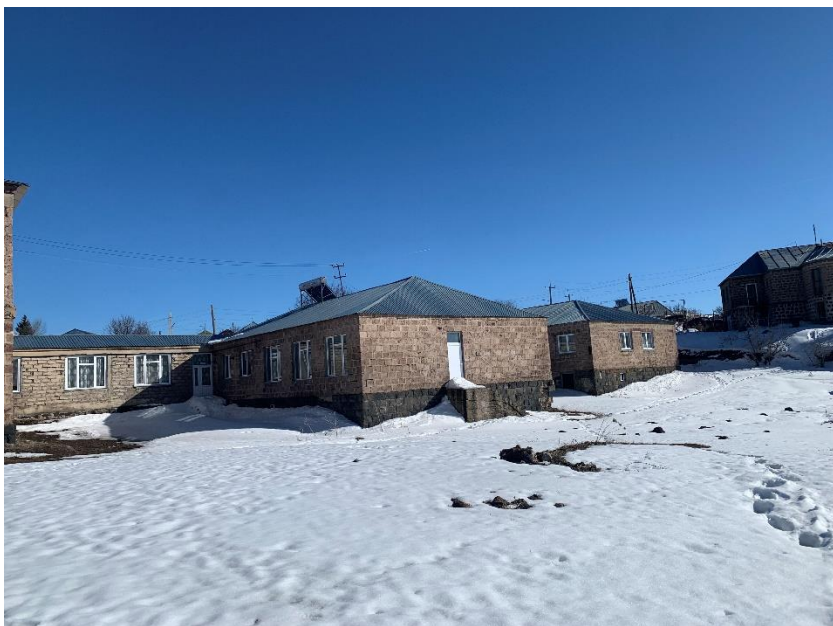
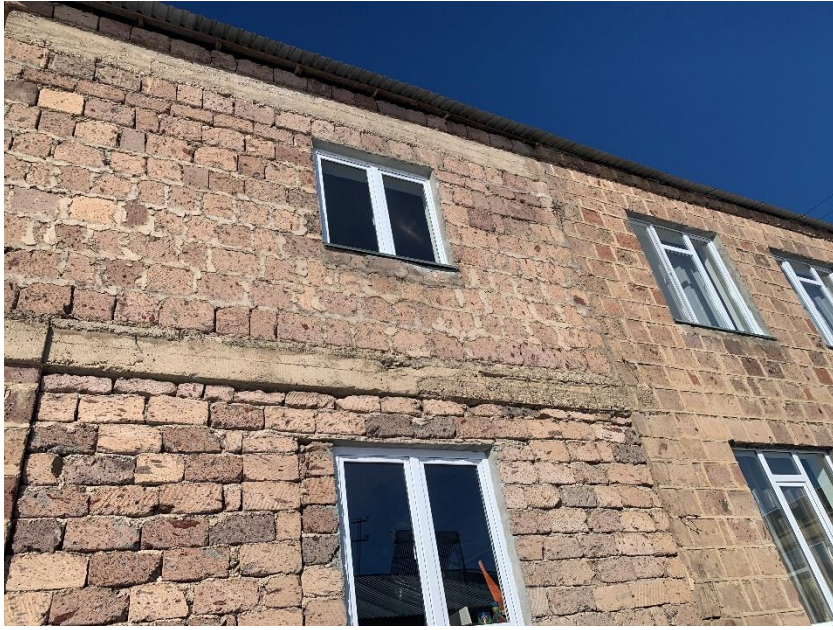
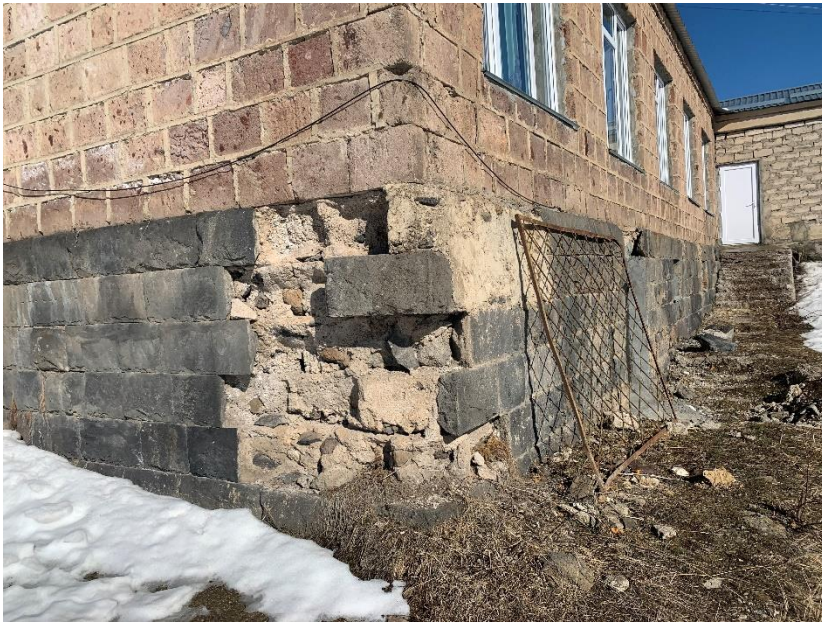
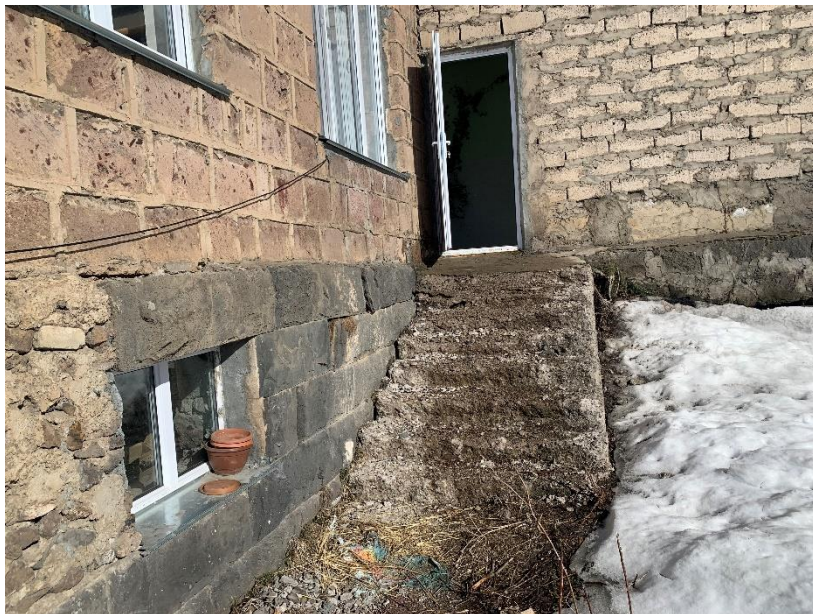
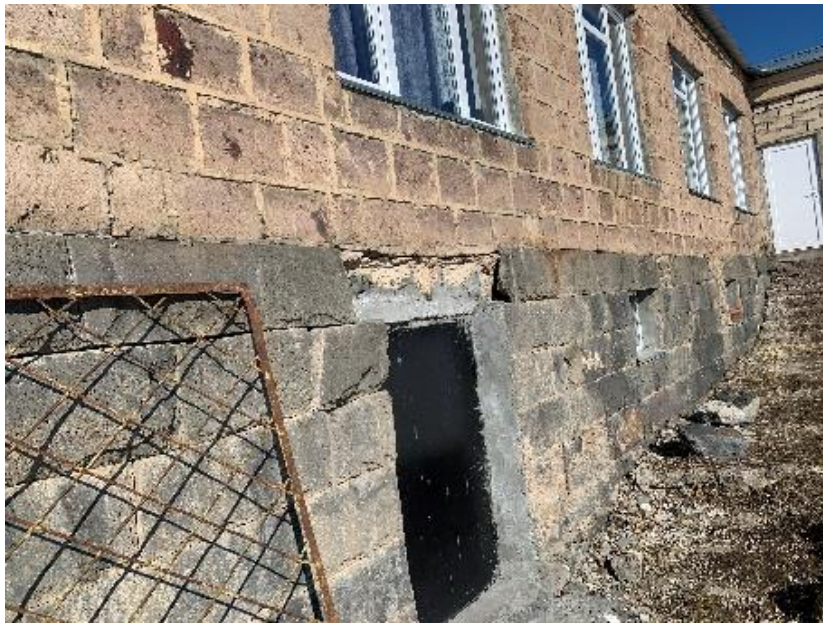
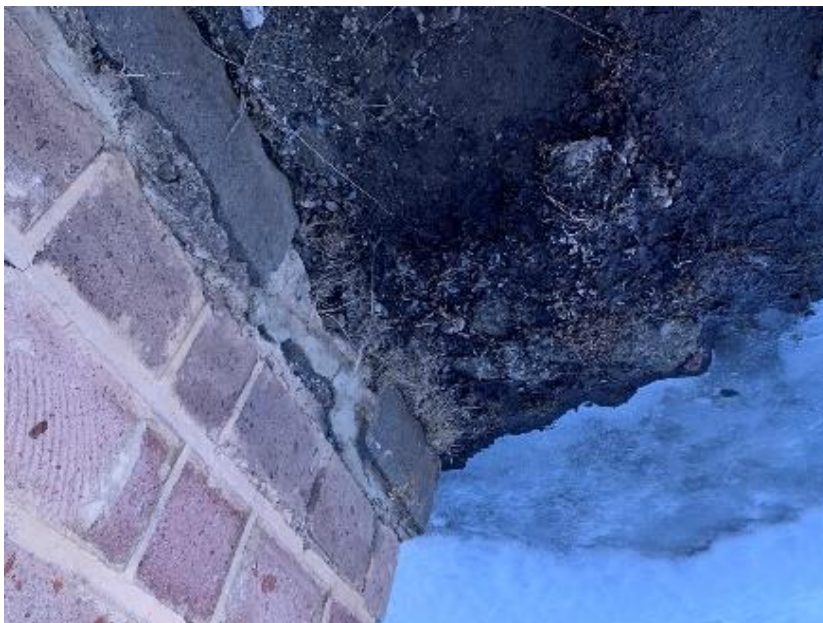
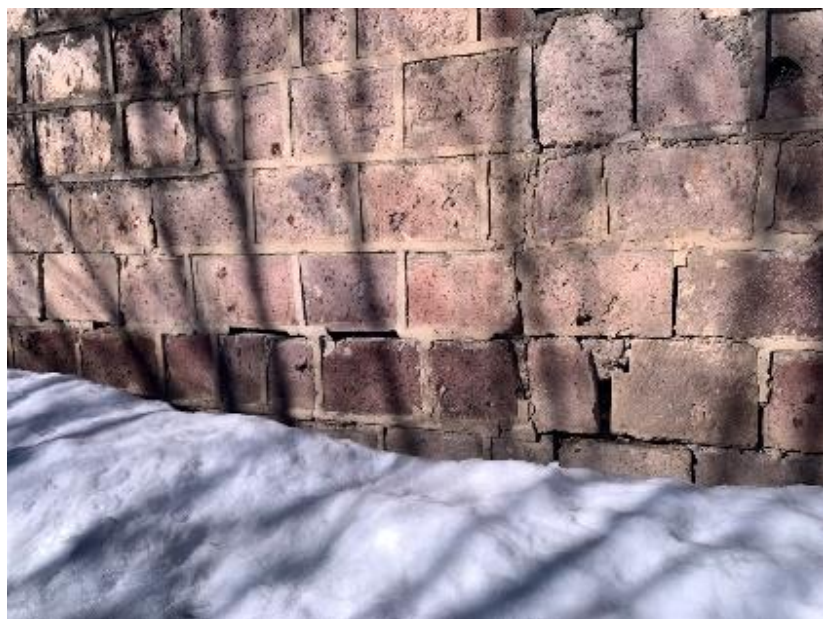
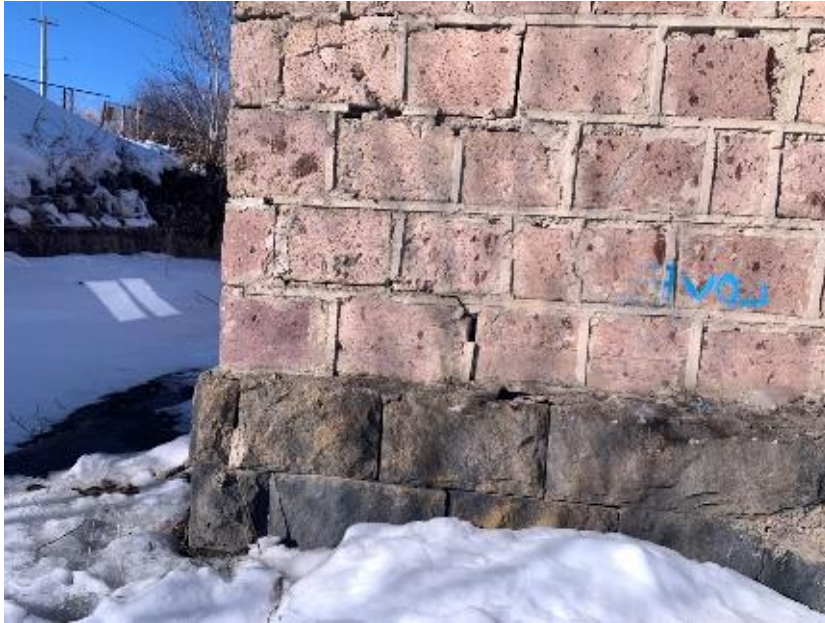
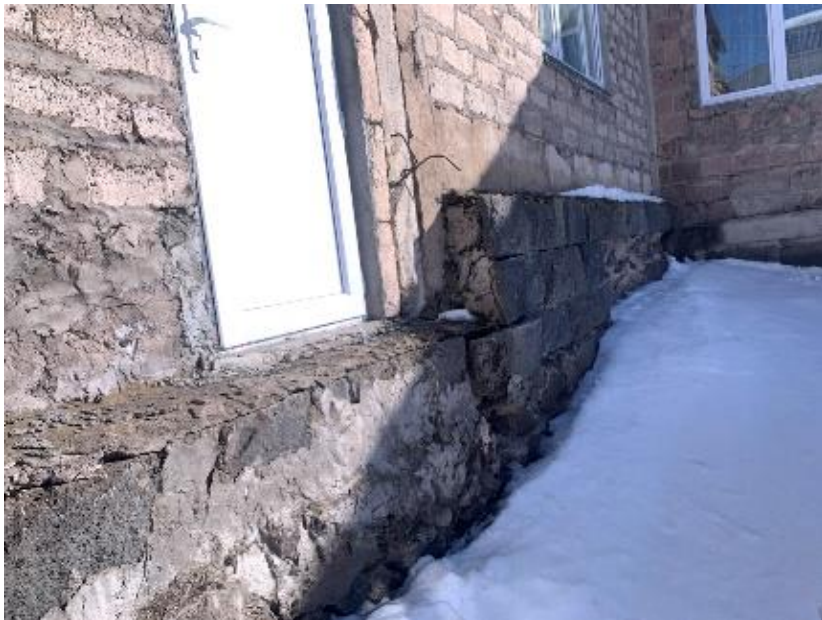
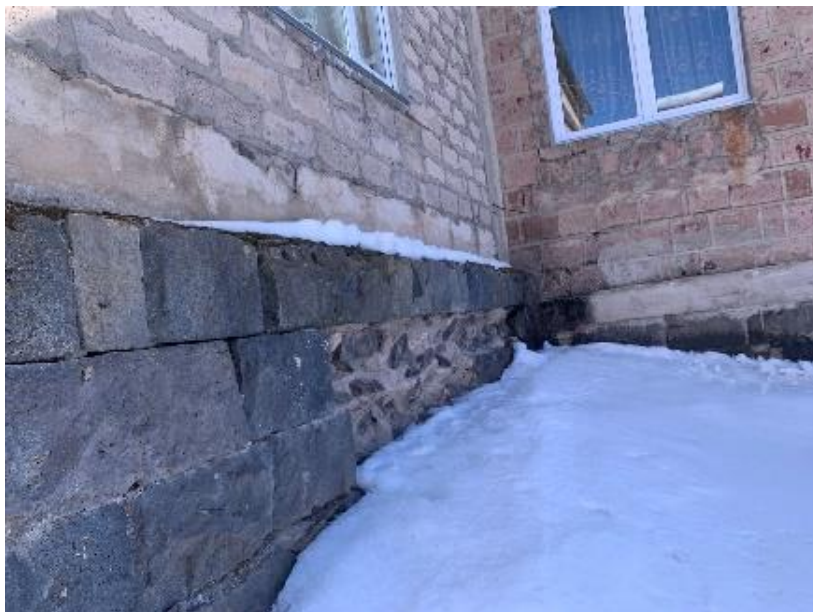
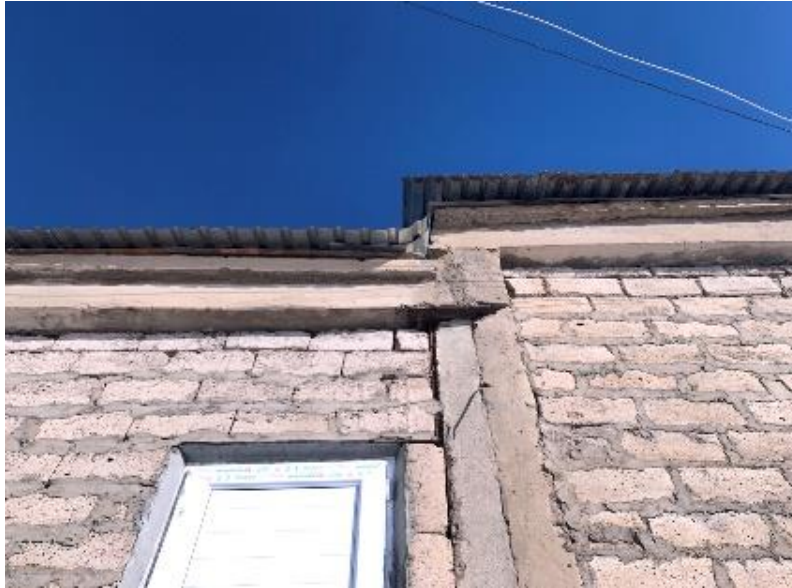
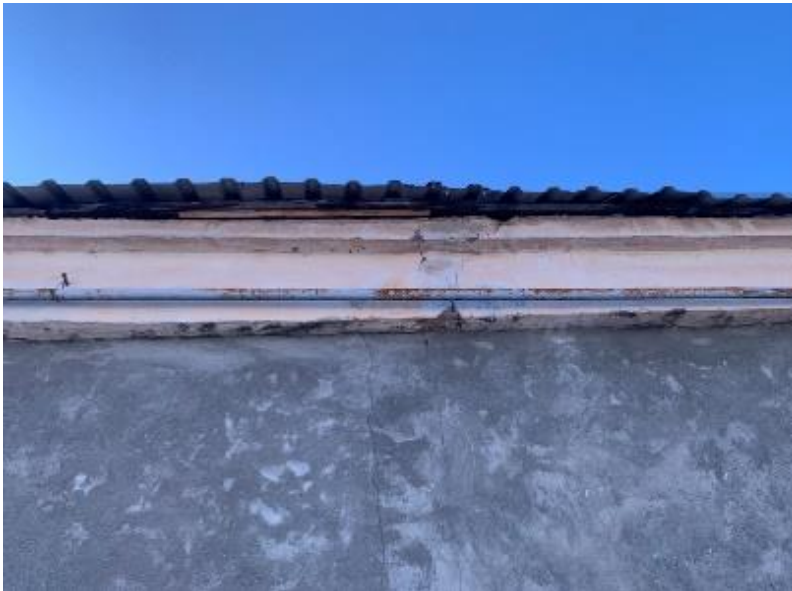
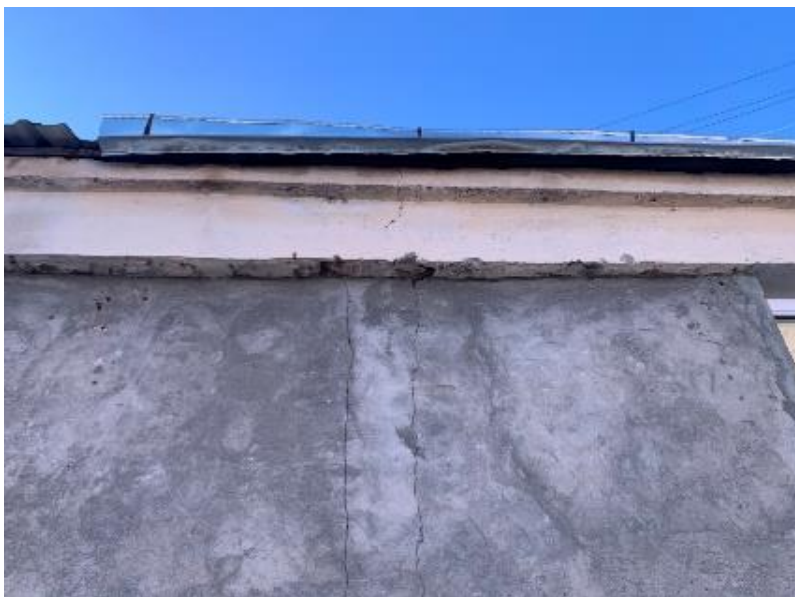
Նկ. 1-19 Շենքի ընդհանուր և առանձին մասերի առկա վիճակի տեսքը, լուծումներն ու հատկանշական վնասվածքներն արտաքինից

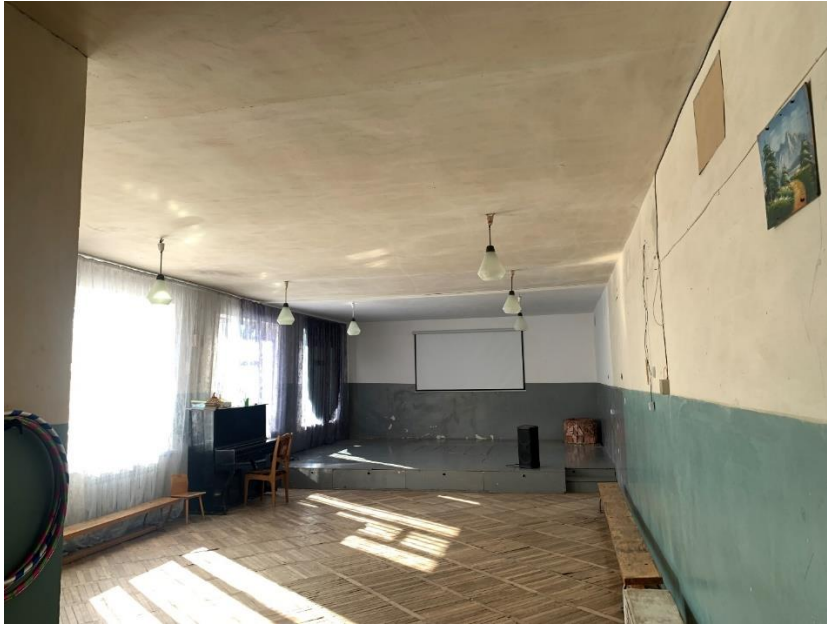
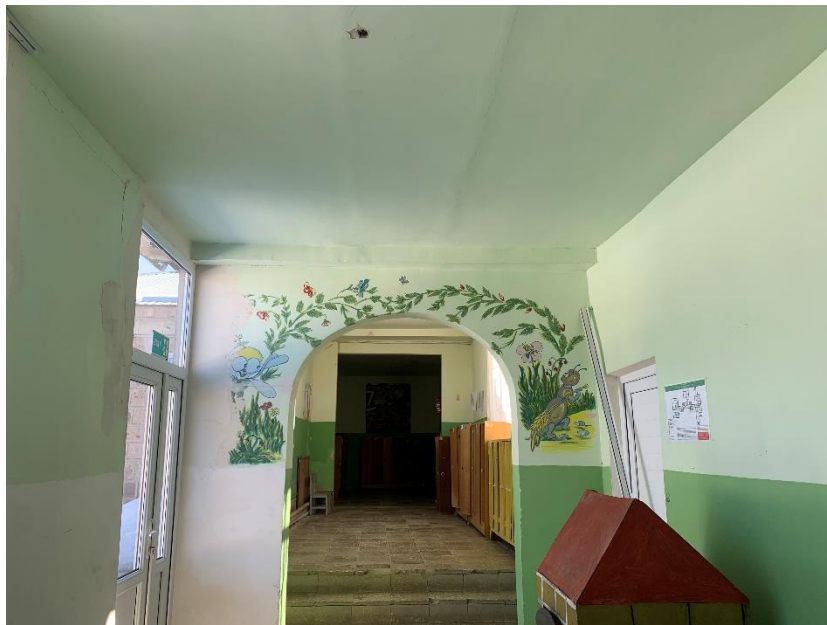
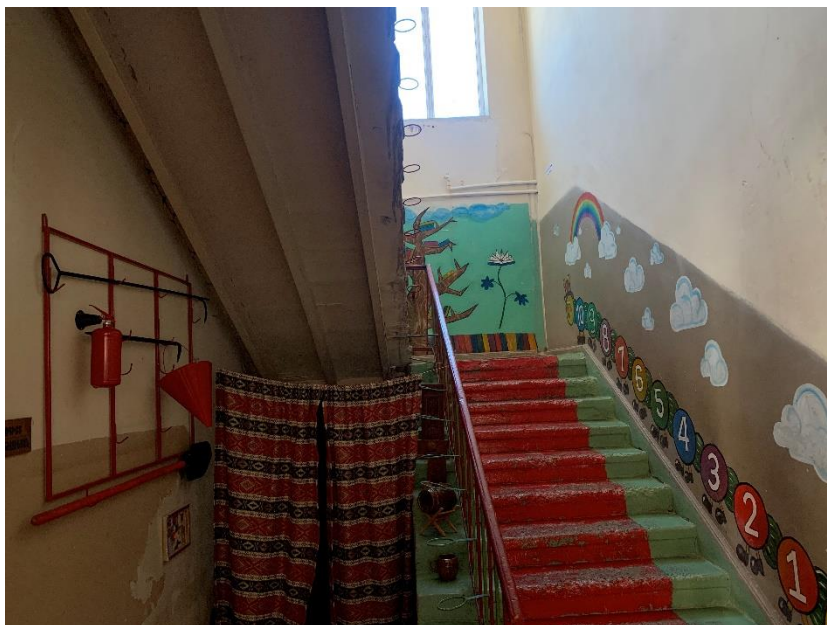
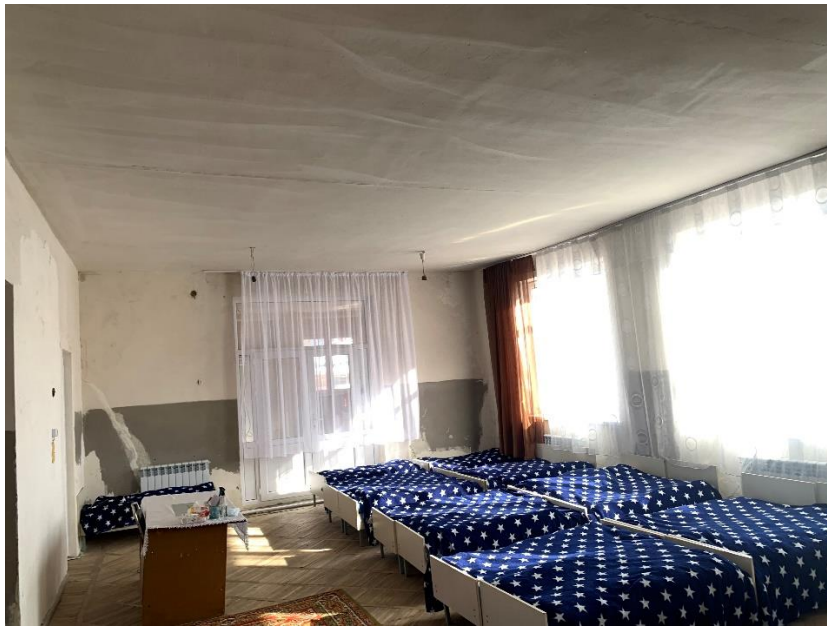
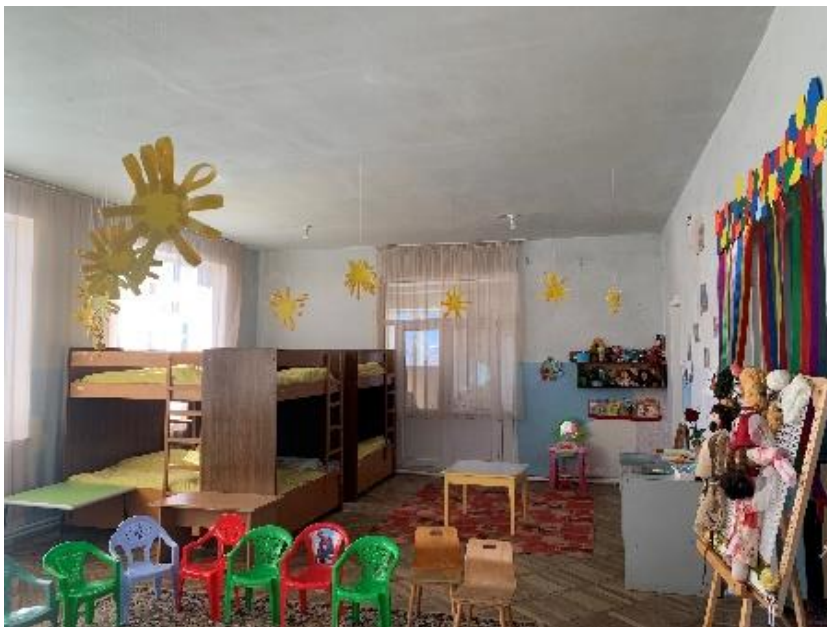
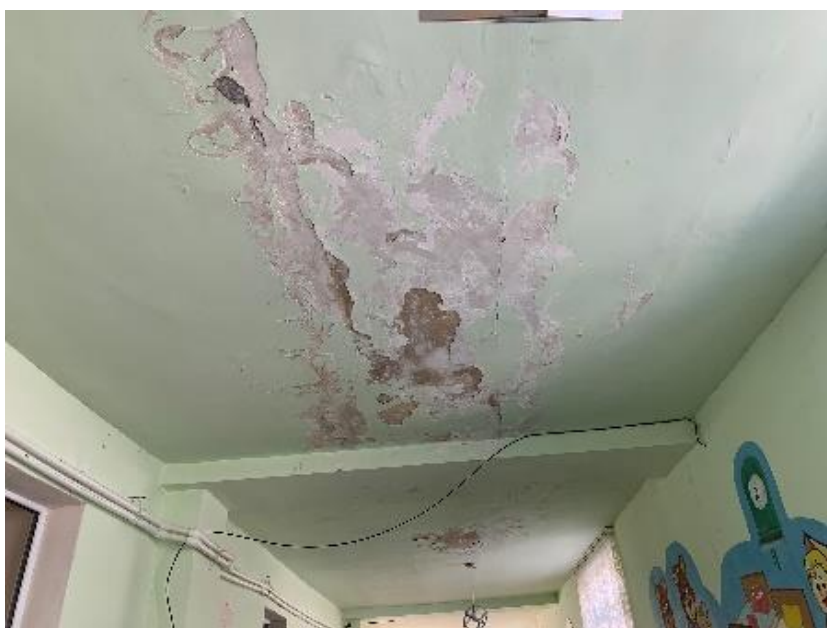
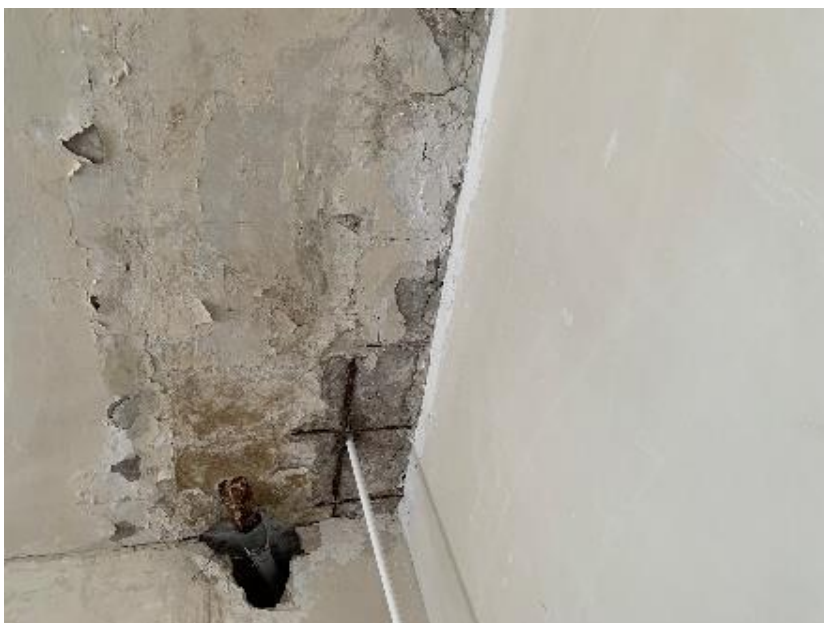
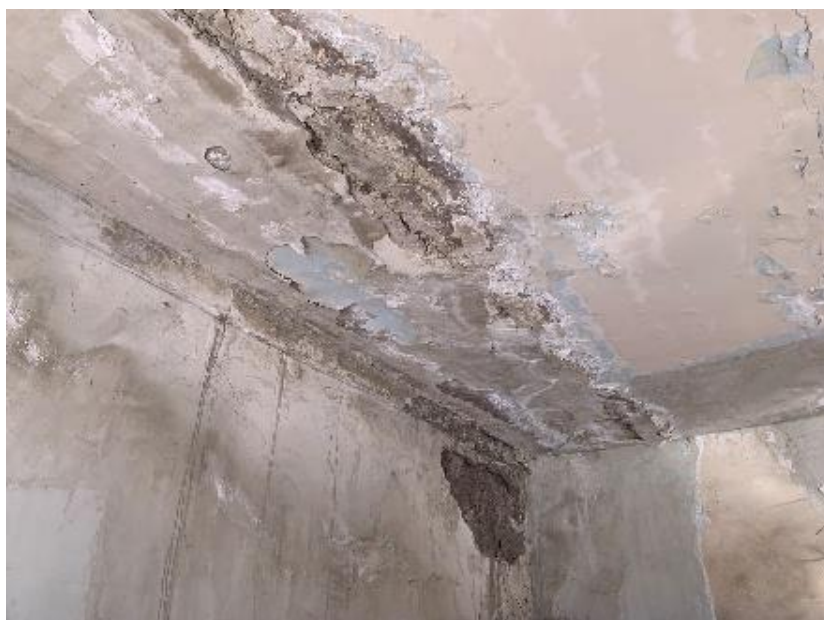
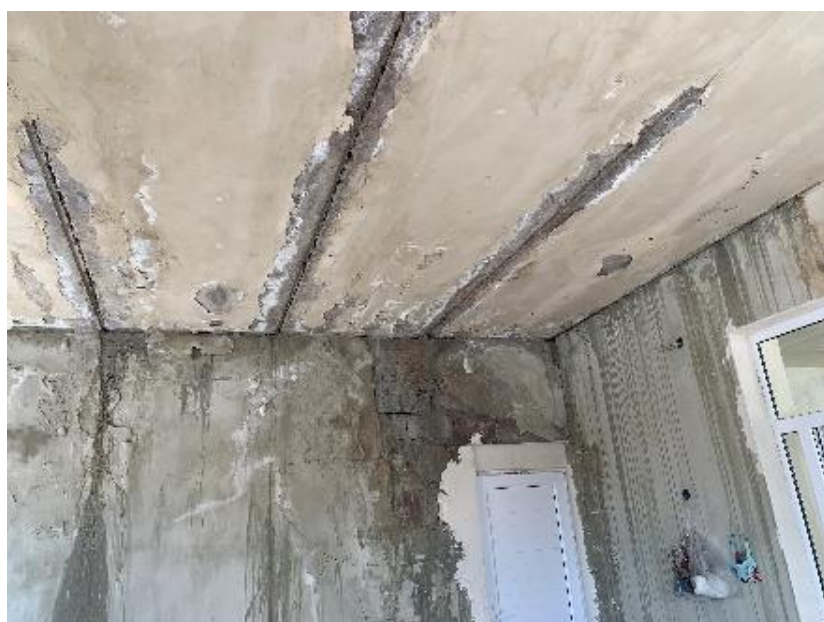
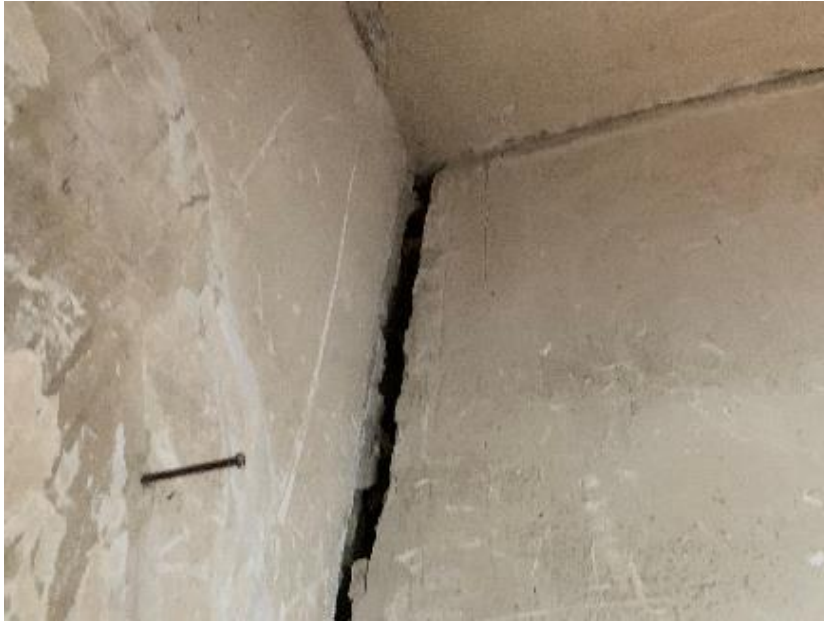
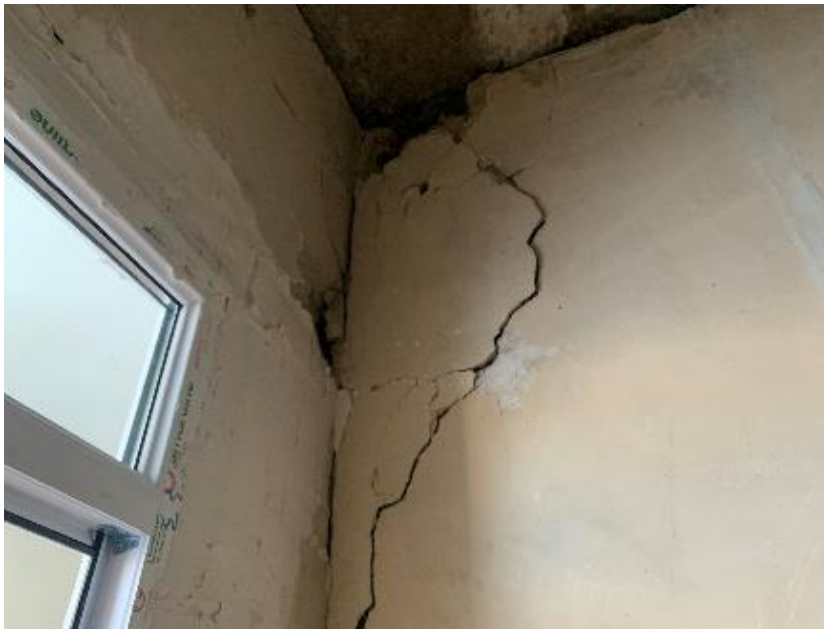
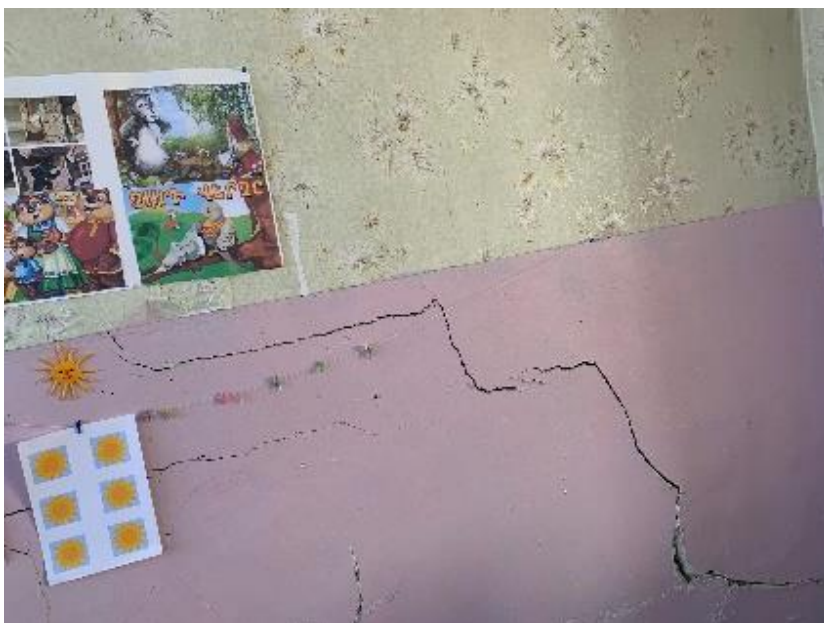
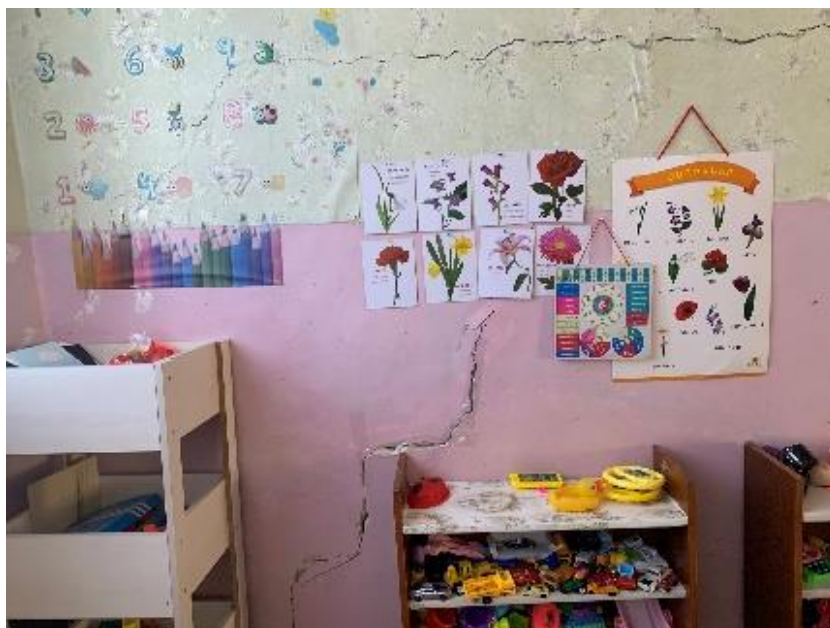
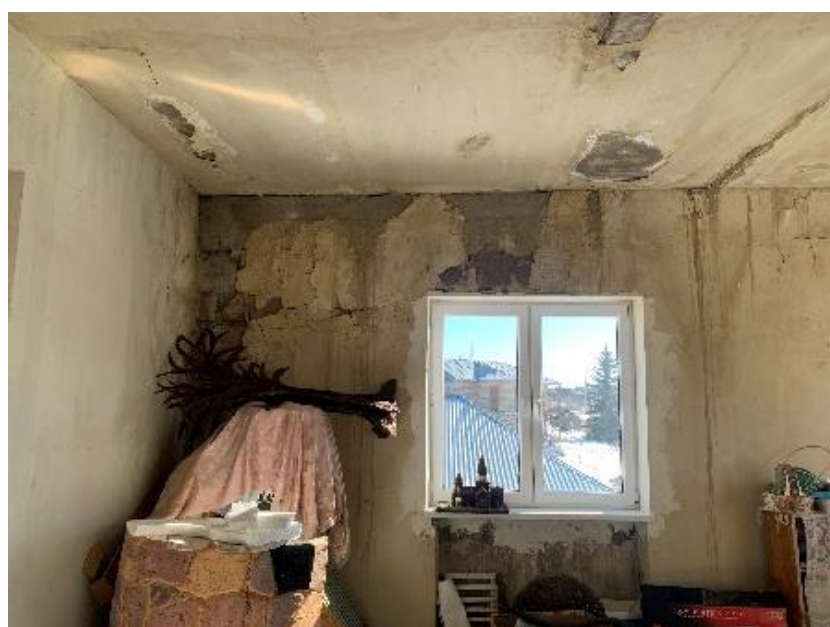
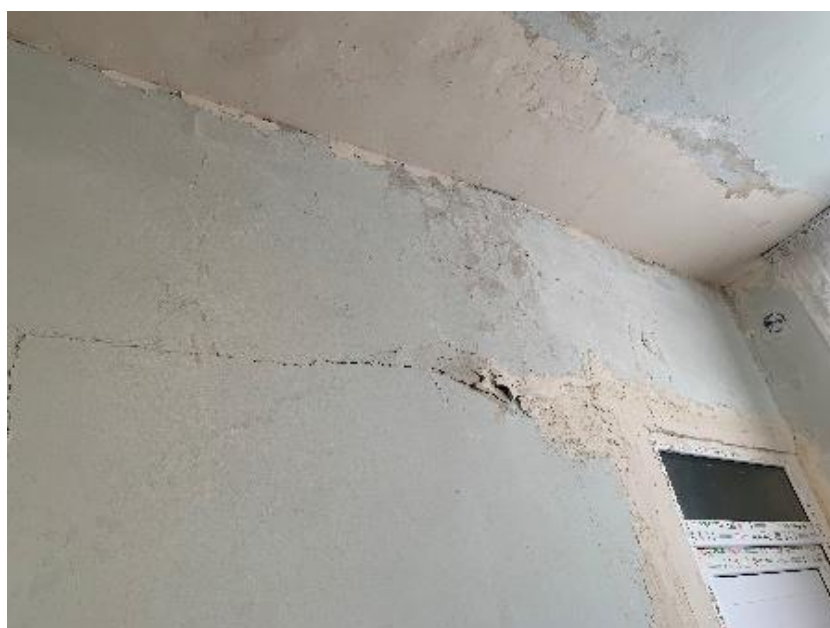
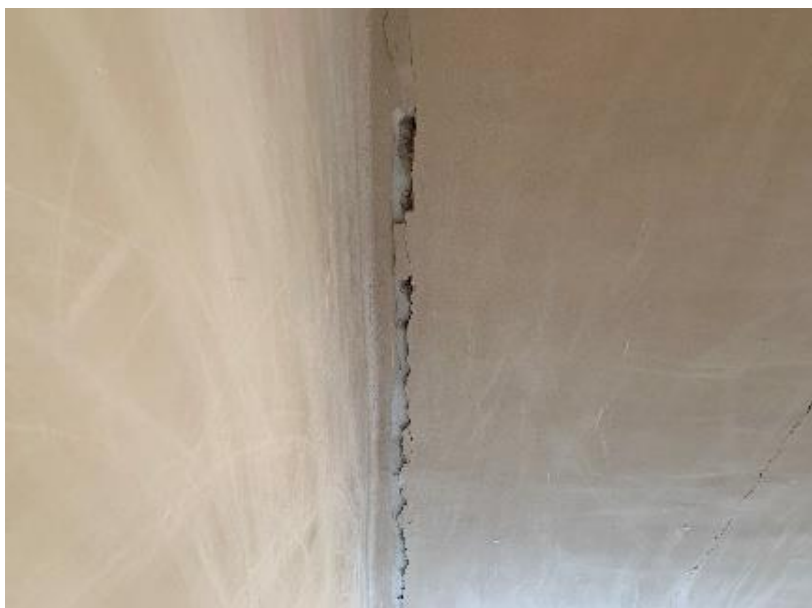
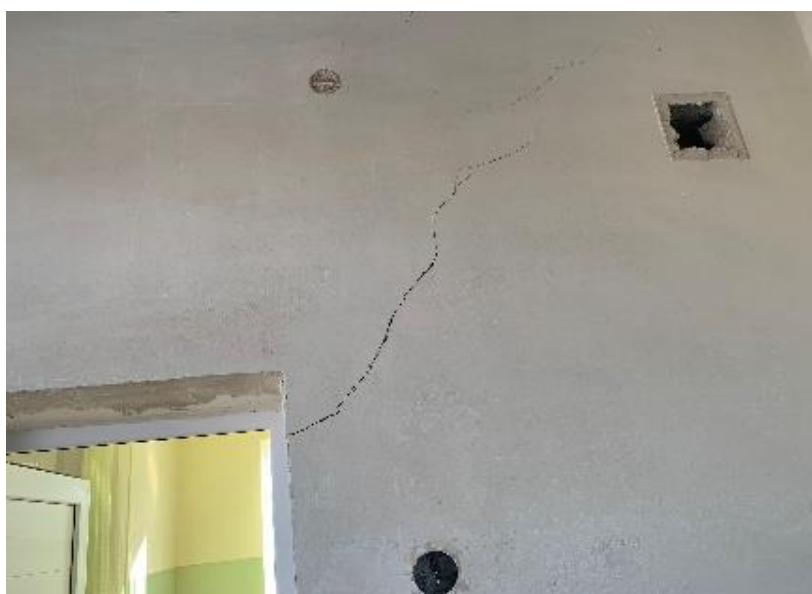
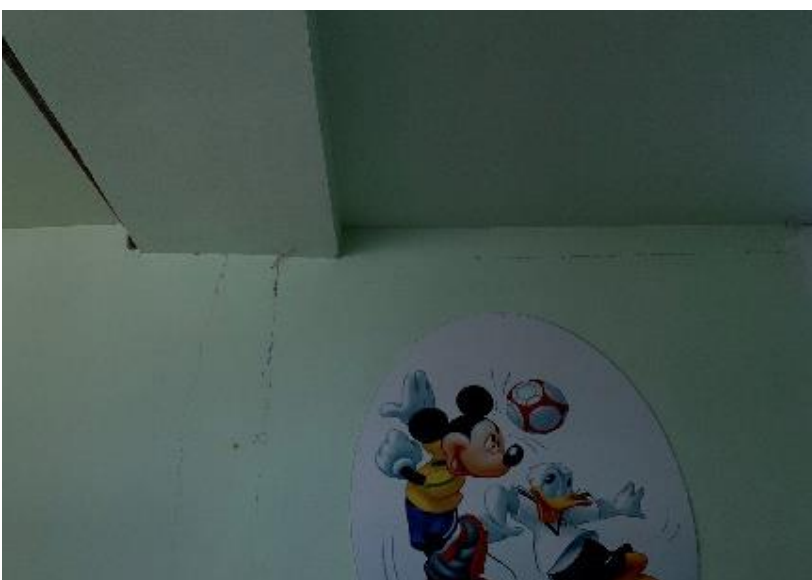
Նկ. 20-37 Շենքի առանձին մասերի առկա վիճակի տեսքը, լուծումներն ու հատկանշական վնասվածքները հարկաբաժիններում
