ԵԶՐԱԿԱՑՈՒԹՅՈՒՆ

ՀՀ Կոտայքի մարզի Հրազդան քաղաքի Միկրոշրջան թաղամասի 7-րդ փողոց 9/1 հասցեում գտնվող թիվ 9 մուր-մանկապարտեզի շենքի տեխնիկական վիճակի, հետագա շահագործման հնարավորության և անհրաժեշտ միջոցառումների կիրառության վերաբերյալ

ԵՐԵՎԱՆ 2026

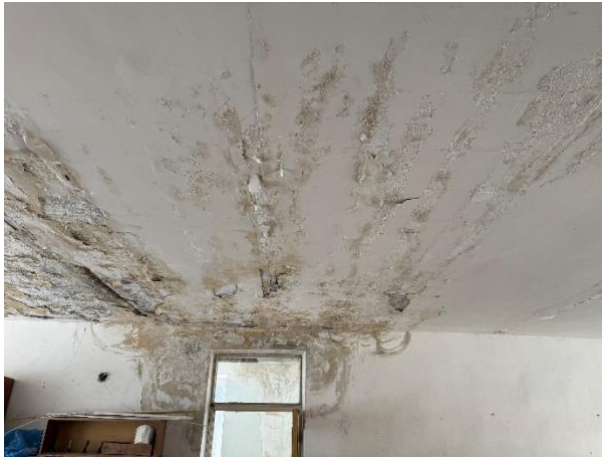
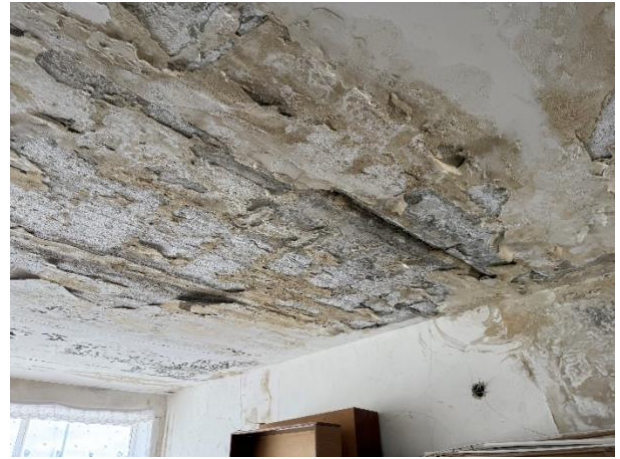
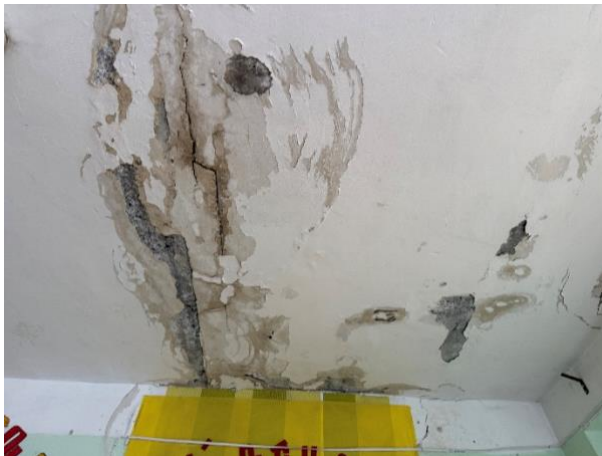
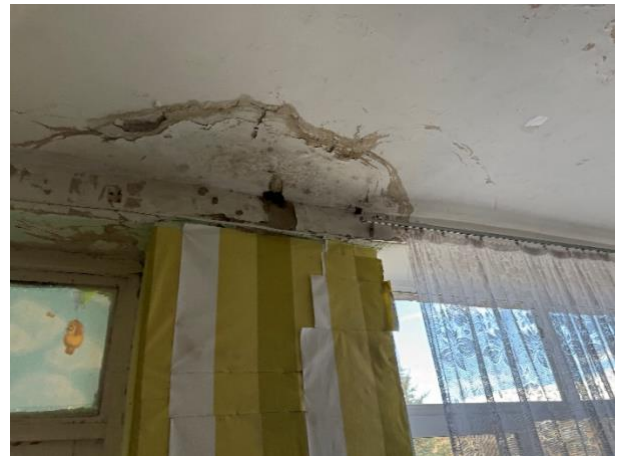
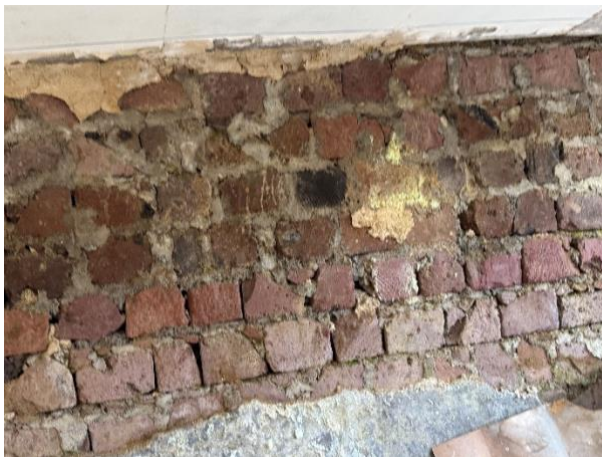
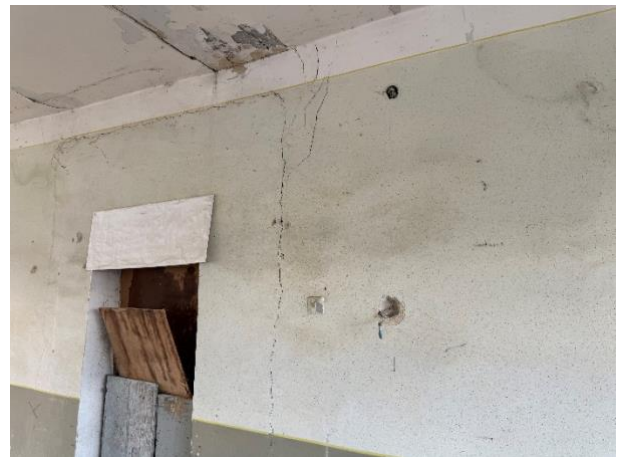
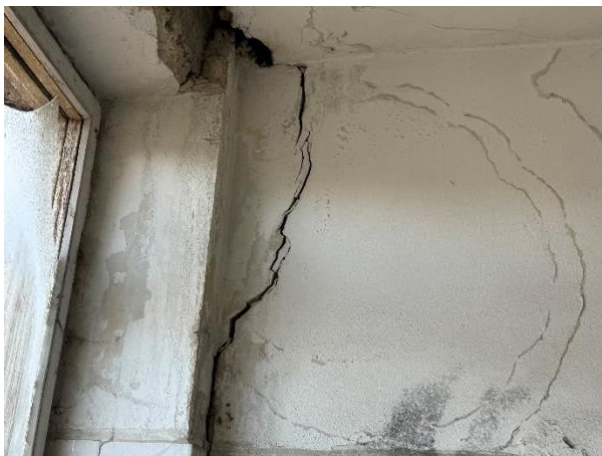
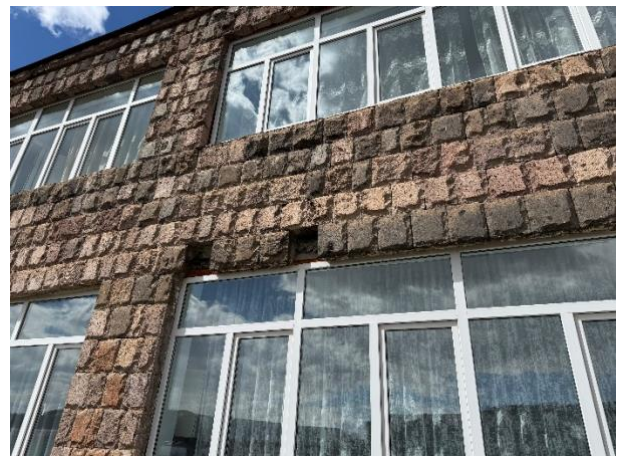
- Մասնաշենքերի տանիքների տեխնիկական վիճակը անբավարար է, մասամբ վթարային, ինչի հետևանքով մթնոլորտային տեղումների ջրերը պարբերաբար և ինտենսիվ կերպով ներթափանցել են շենքի կոնստրուկտիվ տարրեր և առաջացրել

զգալի, մասամբ ուժեղ վնասվածքներ: Հատկապես շատ են վնասվել վերնածածկի հավաքովի ե/բ սալերը (տես նկ. 4):

Նկ. 4 Տանիքից ներթափանցած մթնոլորտային տեղումների ջրերի ազդեցությունից առաջացած վնասվածքների տեսքերը

- Ելնելով մասնաշենքերի տանիքների ու տանիքածածկերի վնասվածքների ծավալներից և բնույթից առաջարկվում է ապամոնտաժել տանիքներն ու տանիքածածկերն և փոխարենն իրականացնել նորերը:

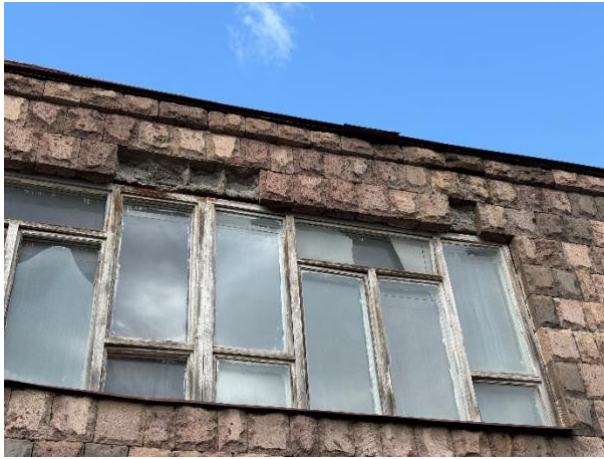
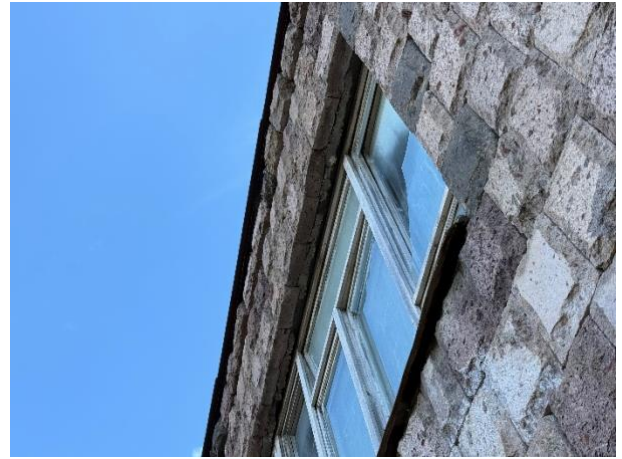
- Պատերի ընդհանուր մակերեսի մոտ 20 տոկոսում առաջացել են ուժեղ վնասվածքներ, մոտ 30 տոկոսում կան զգալի վնասվածքներ, իսկ մնացած հատվածամասերում՝ չափավոր վնասվածքներ (տես նկ. 5): Հատկապես ուժեղ են վնասվել պատերի այն հատվածամասերը, որոնք պարբերաբար խոնավացել են մթնոլորտային տեղումների ջրերից: Պատերի այն հատվածամասերում, որտեղ առկա են վնասվածքներ, տեղի են ունեցել քարաշարվածքի հողմնահարում, քարերի շերտավորում և մինչև 20մմ տեղաշարժեր, իսկ պատուհանների բացվածքների վերնի երեսաշար հանդիսացող որոշ քարեր թափվել են: Ներկայումս կա այլ քարերի թափման վտանգ: Պատերում կան մինչև 5մմ բացվածքի լայնությամբ ուղղաձիգ ճաքեր, որոնք ունեն նստվածքային բնույթ: Պատերի պատվանդանային մասերի և առաջին հարկի հատակից մինչև 1.0մ բարձրությամբ հատվածների մոտ 60 տոկոսը գտնվում է խոնավ վիճակում: Պատերի քարաշարվածքում կիրառված ե/բ կոնստրուկցիաներում ինչպես խոնավացման, այնպես էլ շինարարական աշխատանքների թերությունների հետևանքով, ամրանների բետոնե պաշտպանիչ շերտը քայքայվել է, իսկ ամրանները ենթարկվել են համատարած զգալի և մասամբ ուժեղ կոռոզիայի (տես նկ. 6):

Պատերում առկա վնասվածքները հիմնականում առաջացել են քարաշարվածքի պարբերաբար խոնավացման հետևանքով և պայմանավորված են ձմեռային եղանակների ժամանակ սառեցման-հալման պրոցեսների պարբերաբար կրկնությամբ: Պատերի խոնավացման պատճառ են հանդիսացել հետևյալ հանգամանքները.

- Տանիքից ու նրա ջրահեռացման խողովակներից մթնոլորտային տեղումների ջրերը թափվել են պատերին և ներթափանցել քարաշարվածք:
- Ինչպես հիմքերը, այնպես էլ պատերի գետնախարսխային մասերը չունեն ջրամեկուսիչ շերտ, ինչի հետևանքով գրունտում առկա խոնավությունը ներթափանցում է քարաշարվածք:

Նկ. 5 Պատերի քարաշարվածքի վնասվածքների տեսքերը

- Երկայնական ու լայնական պատերը ուժեղացնել երկաթբետոնե շապիկով: Ուժեղացումն իրականացնել համաձայն ՀՀ ներկայումս գործող նորմատիվատեխնիկական պահանջների:

- Հիմքերը և պատերի գետնախարսխային մասերը հետագա խոնավացումից պաշտպանելու համար, նախատեսել դրանց ջրամեկուսիչ շերտի իրականացում:

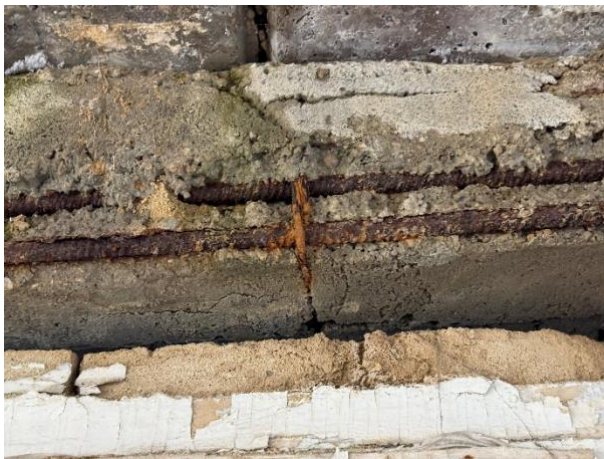
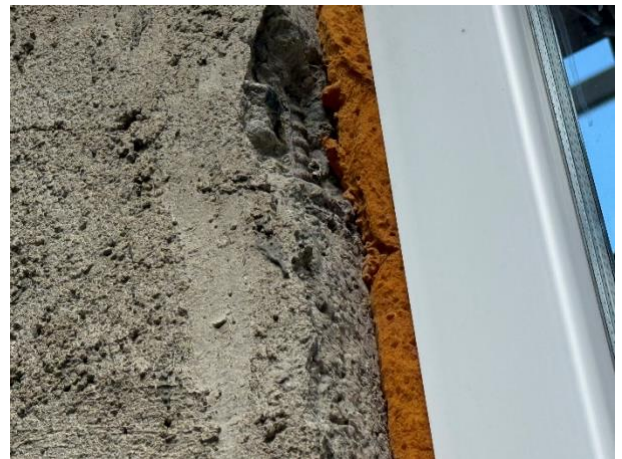
- Միաձույլ ե/բ կոնստրուկցիաների բետոնացումն իրականացվել է վատ թրթռացմամբ կամ առանց թրթռացման, ինչի հետևանքով բազմաթիվ տեղերում ամրանները կամ մերկ են մնացել կամ չունեն բավարար հաստությամբ բետոնե պաշտպանիչ շերտ:

Նկ. 6 Ե/բ կոնստրուկցիաների վնասվածքների տեսքերը

- Վերականգնել բոլոր այն երկաթբետոնե կոնստրուկցիաներն ու նրանց հանգույցները, որոնցում առկա են տարբեր աստիճանի վնասվածքներ (ամրանների բետոնե պաշտպանիչ շերտի քայքայում, ամրանների մերկացում ու կոռոզիա, և այլն): Վերականգնումն իրականացնել համաձայն ՀՀ ներկայումս գործող նորմատիվատեխնիկական պահանջների:

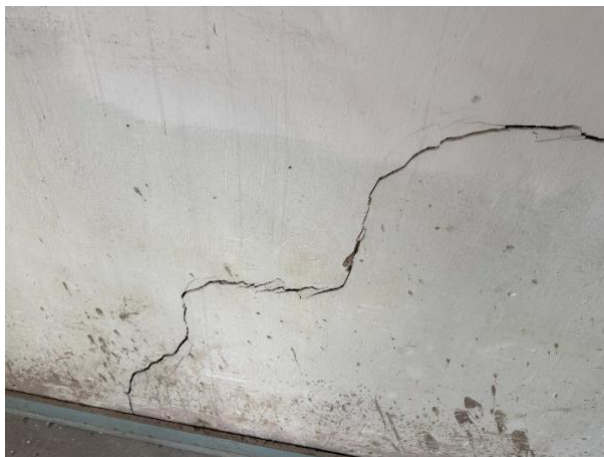
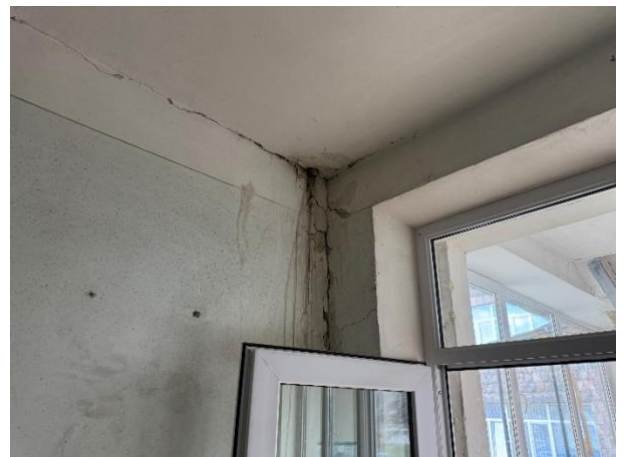
- Միջնորմների ընդհանուր քանակի մոտ 30 տոկոսի տեխնիկական վիճակը բավարար է, 60 տոկոսինը՝ անբավարար: Վնասված միջնորմներում կան մինչև 10մմ բացվածքի լայնությամբ ուղղաձիգ ու թեք միջանցիկ ճաքեր (տես նկ. 7): Միջնորմների ամրակապումը կրող կոնստրուկցիաների հետ անբավարար է և ուժեղ երկրաշարժային ազդեցությունների դեպքում կարող է տեղի ունենալ նրանց շրջում: Միջնորմների և կրող

կոնստրուկտիվ տարրերի միջև չեն իրականացվել 15մմ լայնությամբ ընկրկելի կարաններ:

Նկ. 7 Միջնորմների ճաքերի և վնասվածքների տեսքերը

- Իրականացնել միջնորմների ամրակապումը շենքերի կրող կոնստրուկտիվ տարրերի հետ, այնպես, որ դրանք բավարարեն ՀՀՇՆ 20.04-2020 նորմերի պահանջներին:

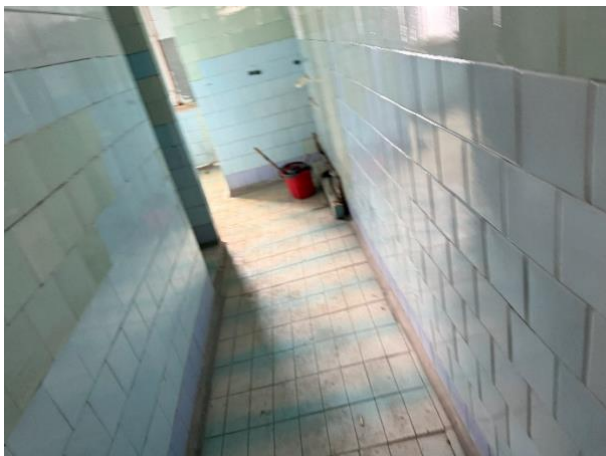
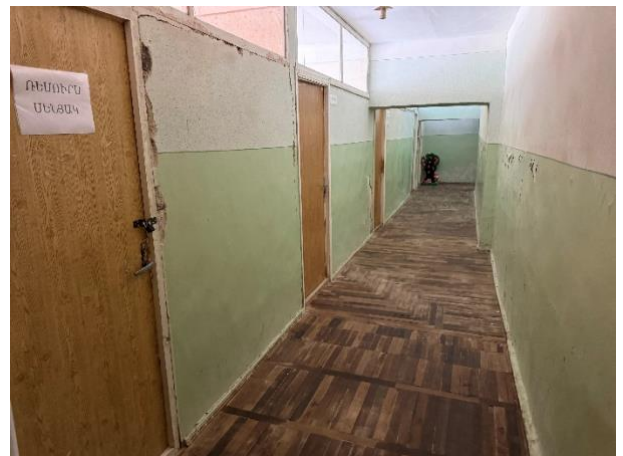
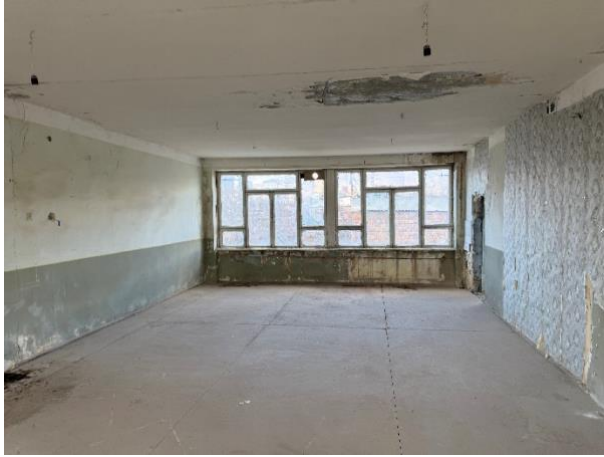
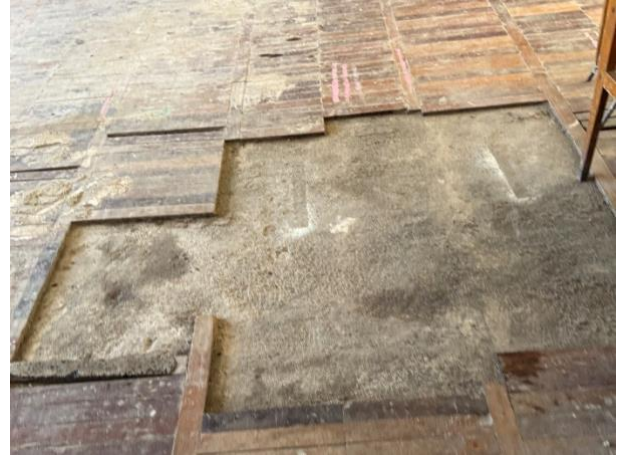
- Հատակների, դռների ու պատուհանների և ներքին հարդարանքի ընդհանուր մակերեսի մոտ 60 տոկոսի տեխնիկական վիճակն անբավարար է, մասամբ վթարային (տես նկ. 8):

Նկ. 8 Հատակների, դռների ու պատուհանների և ներքին հարդարման վնասվածքների տեսքերը

- Հիմնովին փոխարինել նորերով հատակները, դռներն ու պատուհանները (որոնք դեռևս չեն փոխարինվել), քանի որ, բացի նրանից որ դրանց զգալի մասի տեխնիկական

վիճակն անբավարար է կամ վթարային, դրանք նաև չեն համապատասխանում ժամանակակից պահանջներին՝ բարոյապես մաշված են համարվում:

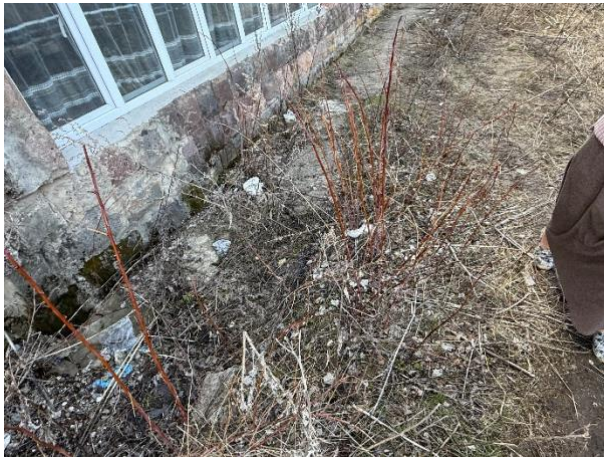
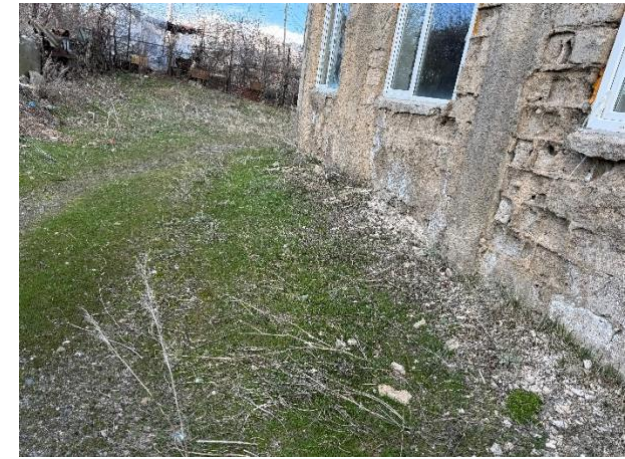
- Սալվածքի ընդհանուր մակերեսի մոտ 50 տոկոսի տեխնիկական վիճակը անբավարար, իսկ 50 տոկոսինը՝ վթարային (տես նկ. 9), ինչի հետևանքով մթնոլորտային ու մակերևութային ջրերը ներթափանցում են շենքի կոնստրուկտիվ տարրեր և կարող են ներթափանցել նաև հիմնատակ՝ պատճառ հանդիսանալով հիմնատակի գրունտի անհավասարաչափ նստվածքին:

Նկ. 9 Սալվածքի վնասվածքների տեսքերը

- Վերանորոգել սալվածքը և կազմակերպել մթնոլորտային տեղումների ու մակերևույթային ջրերի հեռացումը շենքերից՝ բացառելով ջրերի ներթափանցումը կոնստրուկտիվ տարրեր և հիմնատակ:

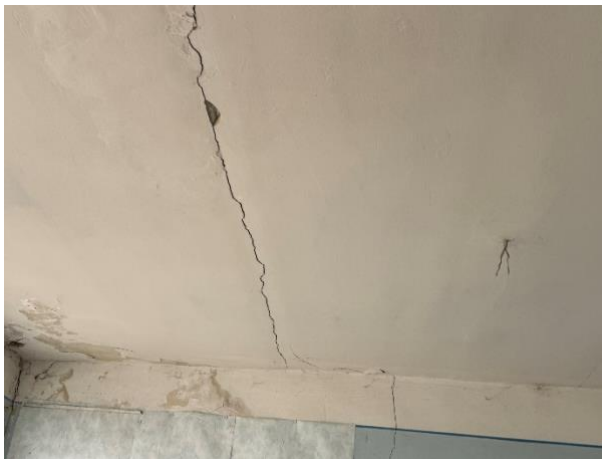
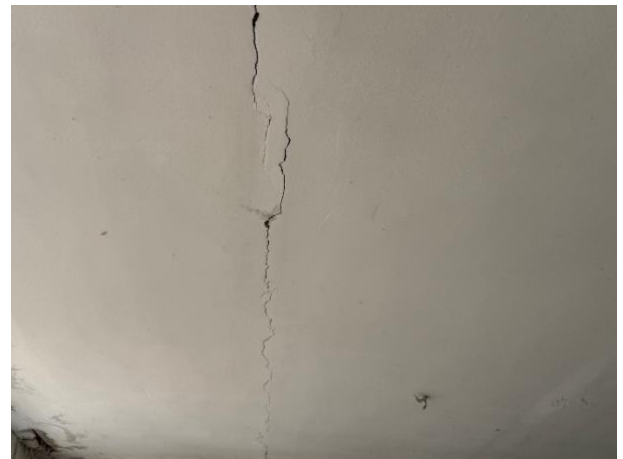
- Ծածկերի սալերի մոնտաժման ժամանակ սալերի միջև կարանները հիմնականում լցվել են շինարարական աղբով, մանրահատիկ բետոնի կամ ցեմենտային ու պոլիմերցեմենտային շաղախի փոխարեն, ինչի հետևանքով ապահովված չէ հավաքովի ե/բ ծածկերի միաձուլությունը: Այս թերությունը ցայտուն արտահայտվել է ծածկերի առաստաղի սվաղին՝ ծածկերի հարակից սալերի միջև կարաններում առկա մինչև 7մմ բացվածքի լայնությամբ ճաքերի տեսքով (տես նկ. 10): Ճաքերն առաջացել են այն պատճառով, որ նշված թերության հետևանքով, բազմամյա տարիների ընթացքում շենքի միկրոտատանումներից տեղի է ունեցել սալերի կողաշարժ միմյանց նկատմամբ:

Նկ. 10 Ծածկերի սալերի միջև կարանների ուղղությամբ առաստաղի սվաղում առկա ճաքերի տեսքերը

- Միջհարկային ծածկերի ու վերնածածկի սալերի վրա իրականացնել երկաթբետոնե վրաշերտ, ծածկերի սալերի միմյանց հետ միաձուլումն ապահովելու և հորիզոնական հարթության մեջ աշխատող կոշտ սկավառակներ ստանալու նպատակով:

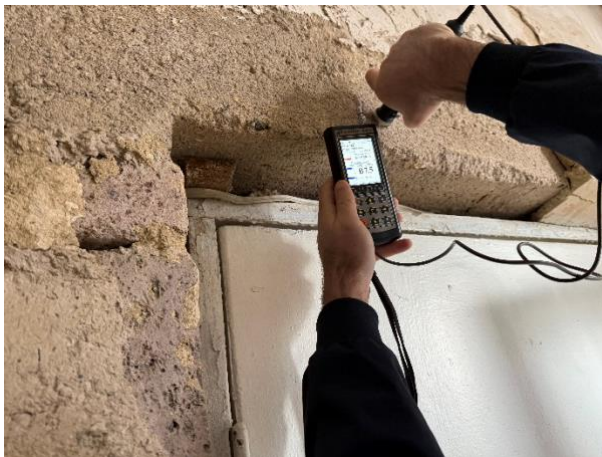
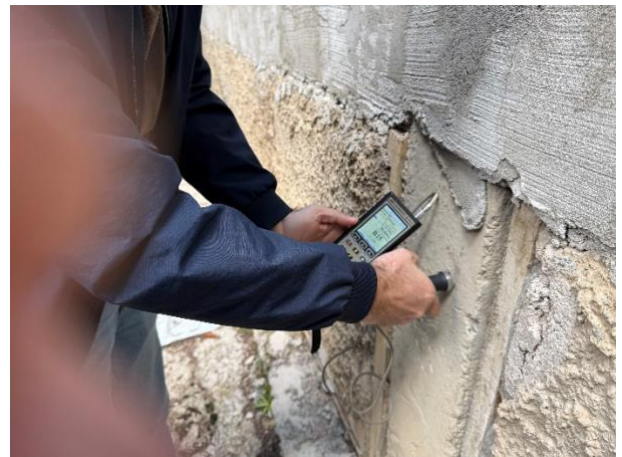
Ամփոփելով շենքի երկաթբետոնե կոնստրուկցիաների բետոնի փաստացի սեղմման ամրության որոշված արժեքները ստացել ենք, որ ե/բ կոնստրուկցիաների բետոնի սեղմման ամրության արժեքներն ընկած են 10-16ՄՊա սահմաններում, որը մոտավորապես համապատասխանում է B7.5-B12.5 դասի բետոնին, ինչը համարվում է ցածր ցուցանիշ:

Նշենք, որ համաձայն ՀՀՇՆ 20.04-2020 նորմերի 130 կետի պահանջների, պատերի քարաշարվածքում ներառված երկաթբետոնե կոնստրուկցիաների բետոնի դասը պետք է լինի ոչ պակաս B12,5 դասից:

Նկ. 11 Շենքի երկաթբետոնե կոնստրուկցիաների բետոնի փաստացի ամրության որոշման դրվագներ «Օնիկս-2.6» գործիքի միջոցով
