<<ԱԼԵՆՇԻՆ>>

**ԵԶՐԱԿԱՅՈՒԹՅՈՒՆ**

**ՀՀ Լոռու մարզի Վանաձորի բժշկական կենտրոն ՓԲԸ -ի  
"ՆԱՐԵԿ" մասնաձեռնի տեխնիկական վիճակի վերաբերյալ**

**ՎԱՆԱԶՈՐ 2025**

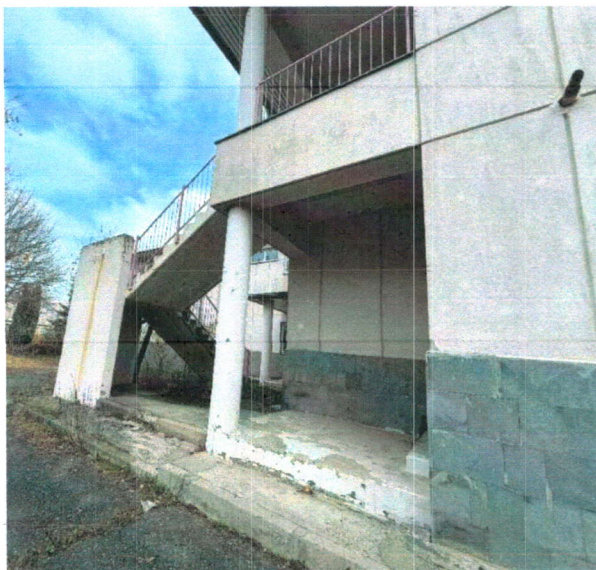
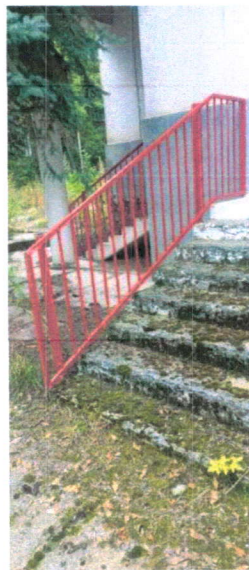
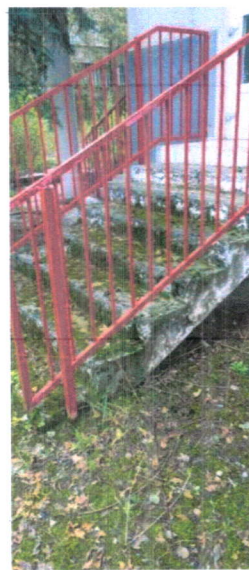
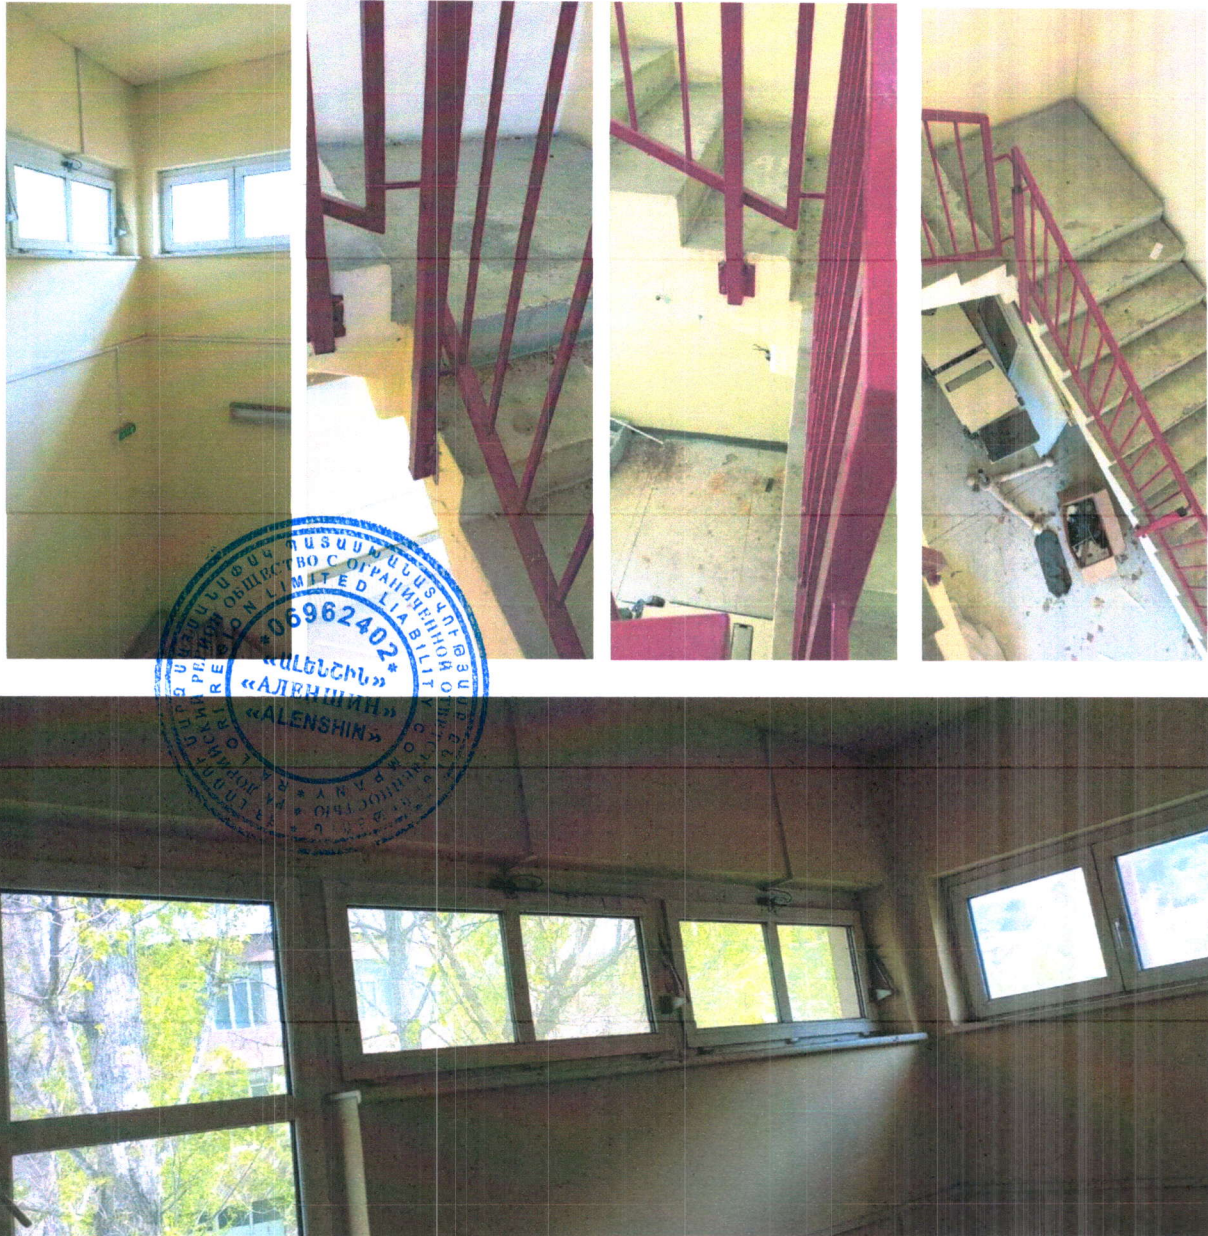
նկ.15,16,17,18, 19,20,21 „Նարեկ,, հիվանդանոցի մասնաշենքի պատերի, առաստաղի ծածկի և հատակի սանդղավանդակների վիճակները

Գոյություն ունեցող տանիքի ծածկույթը տեղ-տեղ վնասված է, որտեղից անձրևաջրերը թափանցում են ներքին հարկերը, որի հետևանքով մասամբ վնասվել են 1-ին և 2-րդ հարկերի կախովի առաստաղը "արմատրոնգ տիպի", գիպսաստվարաթղթե միջնորմները, վինիլե հատակները: Անձրևաջրերից վնասված գիպսաստվարաթղթերը և ձայնամեկուսիչը պետք է քանդել պահպանելով հիմնականախֆը և վերականգնել նմանատիպ նյութերով: Վնասված դռները նախատեսվում է վերանորոգել կամ փոխարինել 2-րդ հարկի ապամոնտաժված դռներով: 2-րդ հարկի նախատեսվում է քանդել "արմատրոնգ" տիպի առաստաղների պանելները, որոնցով պետք է վերականգնել 1-ին հարկի վնասված-քայքայված առաստաղները, իսկ 2-րդ հարկի առաստաղը իրականացնել նոր "արմատրոնգ" տիպի պանելներով: Պետք է քանդել հատակների ծածկույթը՝ վինիլե և կերամիկական սալիկներով իրականացված, սանհանգույցներում և սենյակներում՝ պատերի կերամիկական սալիկներով երեսապատվածքը, 2-րդ հարկի "Արմատրոնգ" տիպի առաստաղը ամբողջությամբ, որի մի մասով պետք է վերակառուցել-վերականգնել 1-ին հարկի վնասված "Արմատրոնգ" տիպի առաստաղը: Գոյություն ունեցող տանիքի ծածկույթը տեղ-տեղ վնասված է, որտեղից անձրևաջրերը թափանցում են ներքին հարկերը:

Նախատեսել տանիքը հիմնանորոգել, որի համար անհրաճեշտ է իրականացնել հետևյալ շինարարական աշխատանքները.

- քանդել տանիքի ջրամեկուսիչ ծածկույթը
- դիտարկել փայտե կոնստրուկցիայի և տախտակամածի վիճակը
- վնասված, փթած, նեխած փայտե կոնստրուկցիաները և տախտակամածի հատվածները փոխարինել նորերով
- փայտե կոնստրուկցիաները, տախտակամածը և փայտե դետալները ամբողջությամբ մշակել լիականեխիչ-հրդեհապաշտպան լուծույթով
- տախտակամածի վրա իրականացնել ջրամեկուսիչ ծածկույթի /ճկուն կղմինդր/ շերտերը
