«ԳԵՈՌԴՄԿ գիտահետազոտական ընկերություն» ՓԲԸ

ՀՀ ՇԻՐԱԿԻ ՄԱՐԶ ՇԻՐԱԿԱՎԱՆ ՀԱՄԱՅՆՔԻ ՃԱՆԱՊԱՐՀԻ ՀԻՄՆԱՆՈՐՈՎՄԱՆ  
ԱՇԽԱՏԱՆՔՆԵՐԻ ԻՆՏԵՆԵՐԱ ԵՐԿՐԱԲԱՆԱԿԱՆ ԵԶՐԱԿԱՑՈՒԹՅՈՒՆ

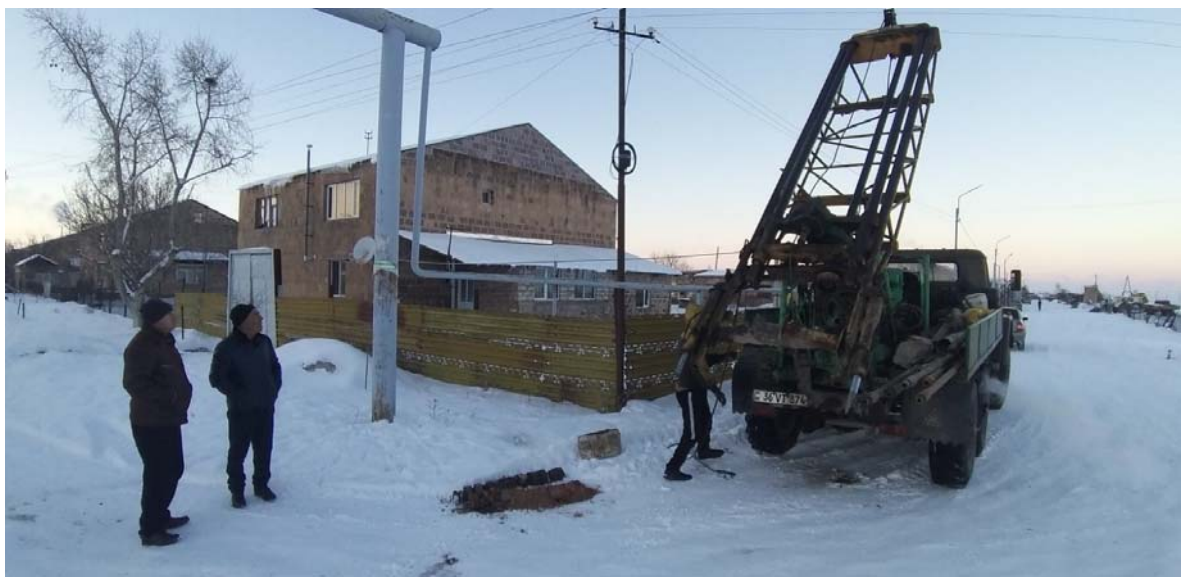
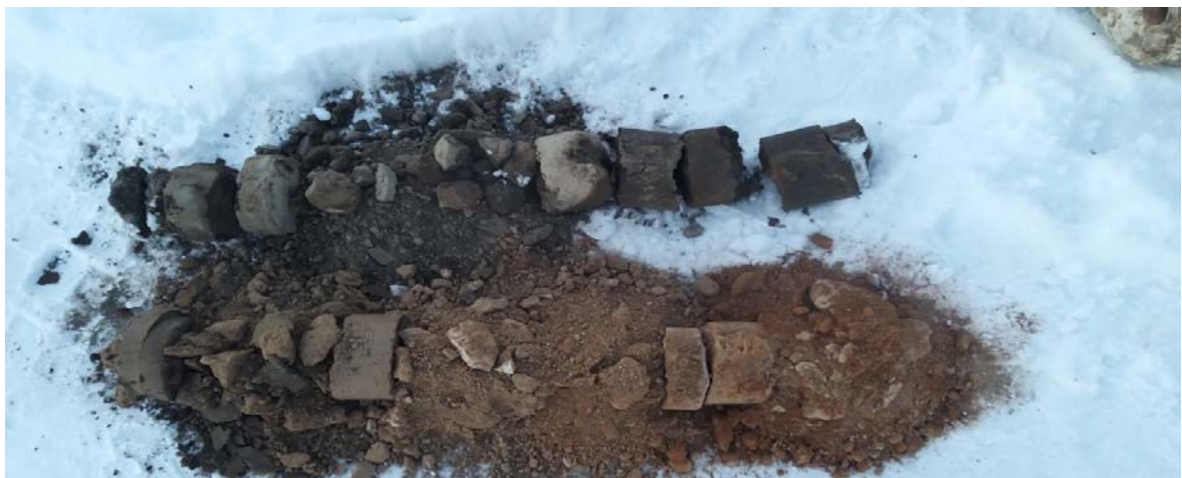
| Հորատում | | | | 0+000 | | Բարձրանիշ 1503.00 | |
| Խորությունը-2 մ | | | | Մ 1:100 | | Հատակի նիշ 1501.00 | |
| 1 | 0.0 | 2.0մ | 1.8մ | 1.0<br>2.0 | | | խճային գրունտ<br>ավազակավի պար. |
