Սարգիս Մուրադյանի “Սասունցիներ”  
որմնանկարի վերականգնման

## ՆԱԽԱԳԻԾ

Վերականգնվող Նախագիծն Ս.Մուրադյանի 1974թ.-ին նկարված “ Սասունցիներ ” որմանկարը 2016թ. ՀՀ Մշակույթի նախարարության կողմից ներառվել է հանրապետական նշանակության նորահայտ հուշարձանների ցանկի մեջ:

Գտնվում է Արմավիրի մարզի, Ապագա գյուղի խորհրդային ժամանակաշրջանում կառուցված մշակույթի տան նախասրահում` 20 երրորդ դարի երկրորդ կեսի կառույցի մեջ :

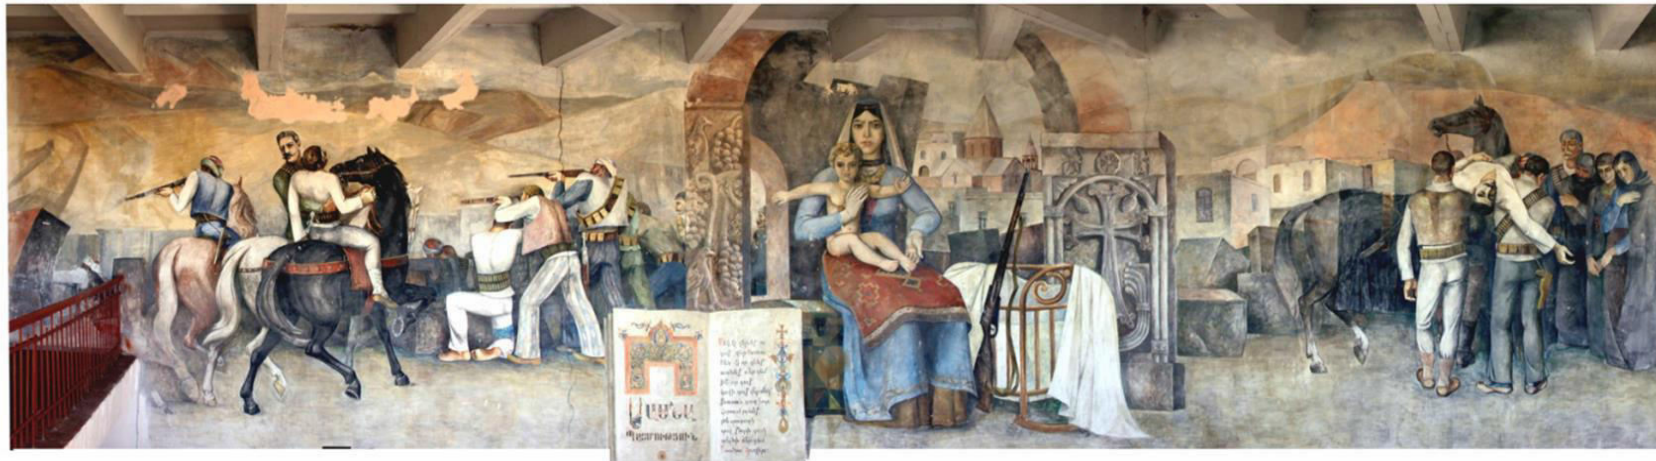
“Սասունցիներ” 1974թ.  
Որմնանկար, խառը տեխնիկա  
17,70սմ x 4,20սմ

Ընդհանուր մակերեսն է՝ 74.34 ք.մ  
Որմնանկարի մակերեսն է՝ 71,04 քմ

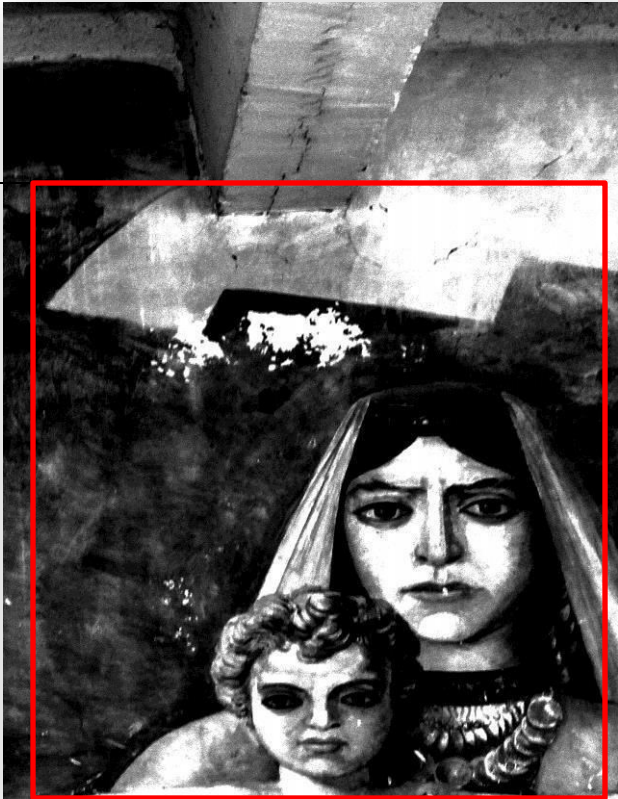
Նկատվում են սվաղի ներկի շերտի քայքայվածության, մեխանիկական և բնական կոռոզիայից թափվաց մասեր, նաև երկրաշարժիկամ բնական շենքի ևստվածքի հետևանքով պատից տեղաշարժվածքներ, որմնանկարի սվաղի շերտի անջատումներ, դատարկ մասերի առկայություն որմնանկարի ետևամասերում:

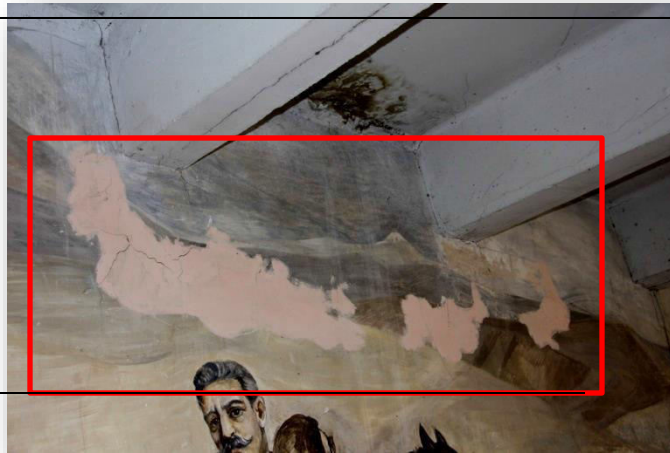
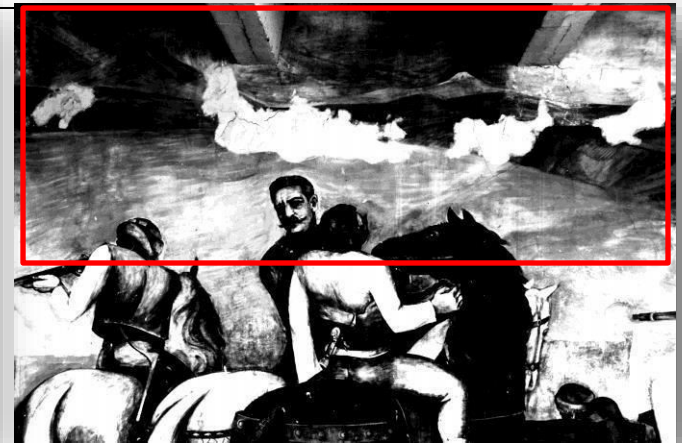
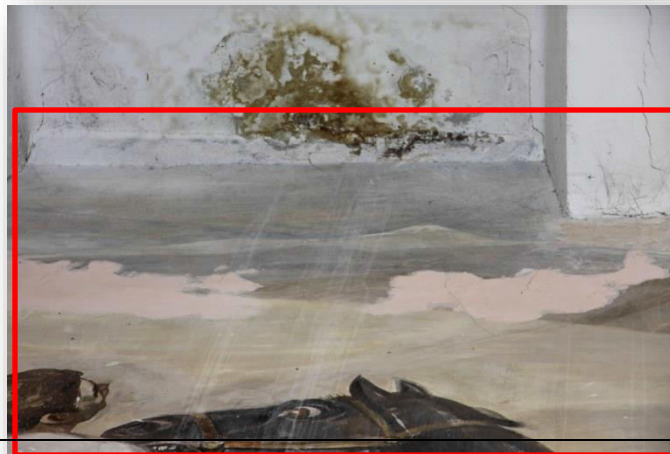
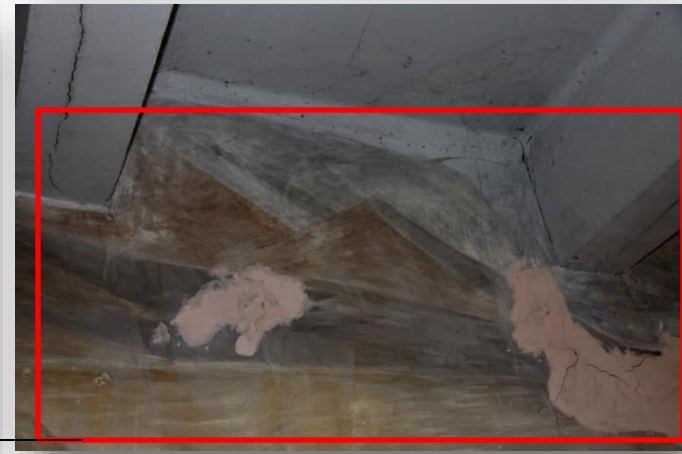
մեծածավալների շերտի  
կորուստներ, լողզումներ,  
ծորումներ, ճաքեր

- Նախնական ուսումնասիրության արդյունքում պարզ դարձավ, որ առկա են ամբողջ որմնանկարի ծավալով և հիմնականում վերնամասում և կողային հատվածներում մարդկային անփոյթության պատճառով ներկված և մաքրած մասեր, որը գեղագիտական և նյութաբանական առումով վնասում և խաթարում են որմնանկարի ամբողջական գեղագիտական տեսքի և հետագա ինդիքների առաջացմանը և զարգացմանը:

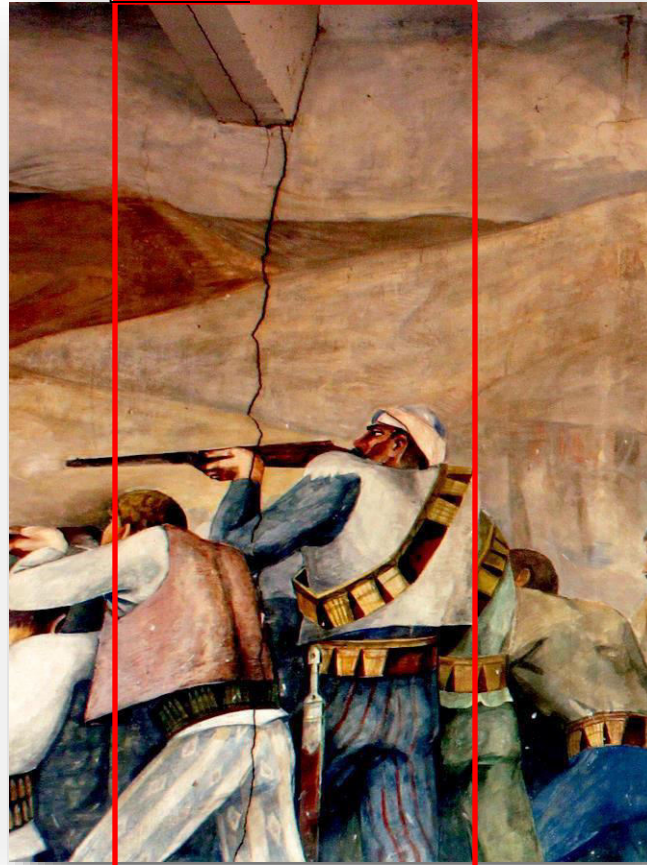
## Շենքային, հիմքային ճաք

▪ Մարդկային անփութության պատճառով ներկված և մաքրված մասերը պատճառում են որմնանկարի ներկի շերտի քայքայում և վնասում են նյութատեխնիկական բնութագիրը, կորցնում և խաթարում ամբողջ գեղագիտությունը, կորցնում ամբողջական պատկերը, աղճատվում է հիմնական գեղագիտությունը :

Որմնանկարի ներկի շերտը տեղ տեղ քայքայված է խոնավության և ծորացաց ջրերի առկայության պատճառով, նաև նկատվում են անփութության պատճառով վնասված մասեր, որը հիմնական քայքայման պատճառ կարող է հանդիսանալ ընդամենը մակերեսի ներկի շերտի գունային զամափ խամրումի, գունաթափման:

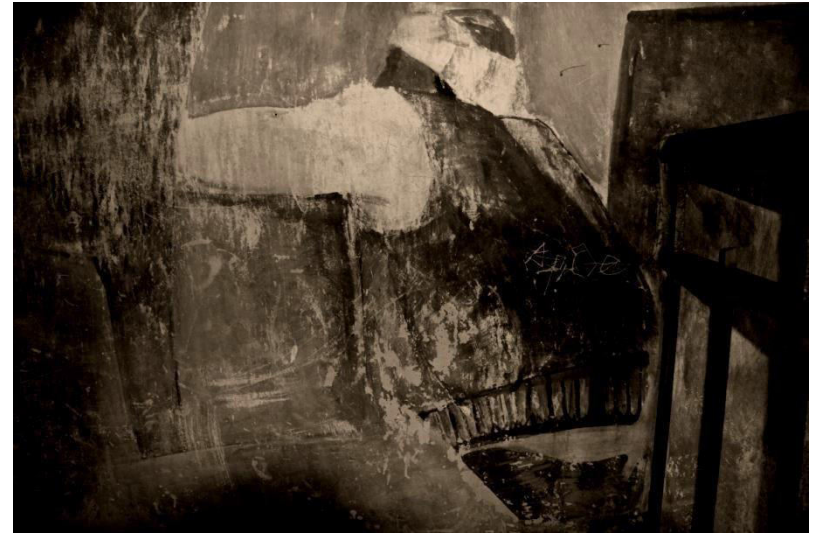
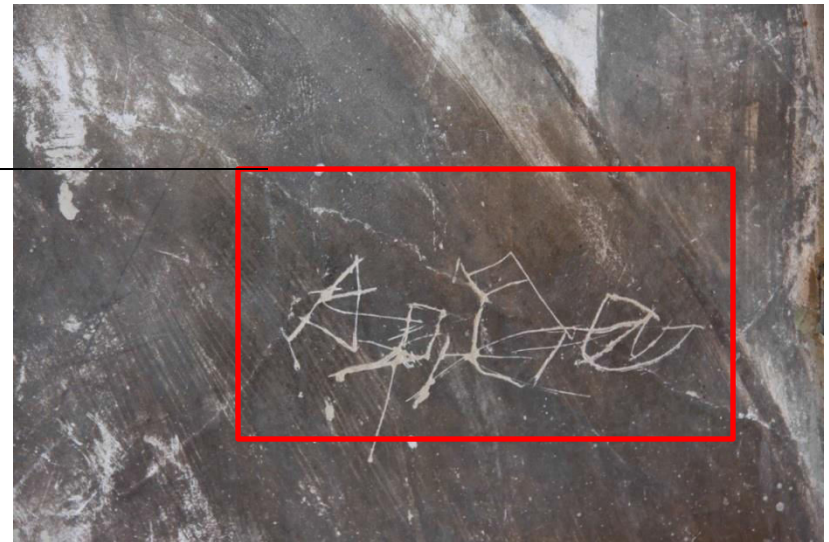
- Որմանկարի վրա տեղ տեղ հասցվել է մարդկային գործոնի անխիղճ պատճառած վնասվածքներ, ներկի շերտի լողզումներ, քայքայվածություններ:

վնասվածքներ, քայքայվածություններ, մեծածավալ ներկի շերտի կորուստներ, լողզումներ, ծորումներ, ճաքեր

մարդկային գործոն

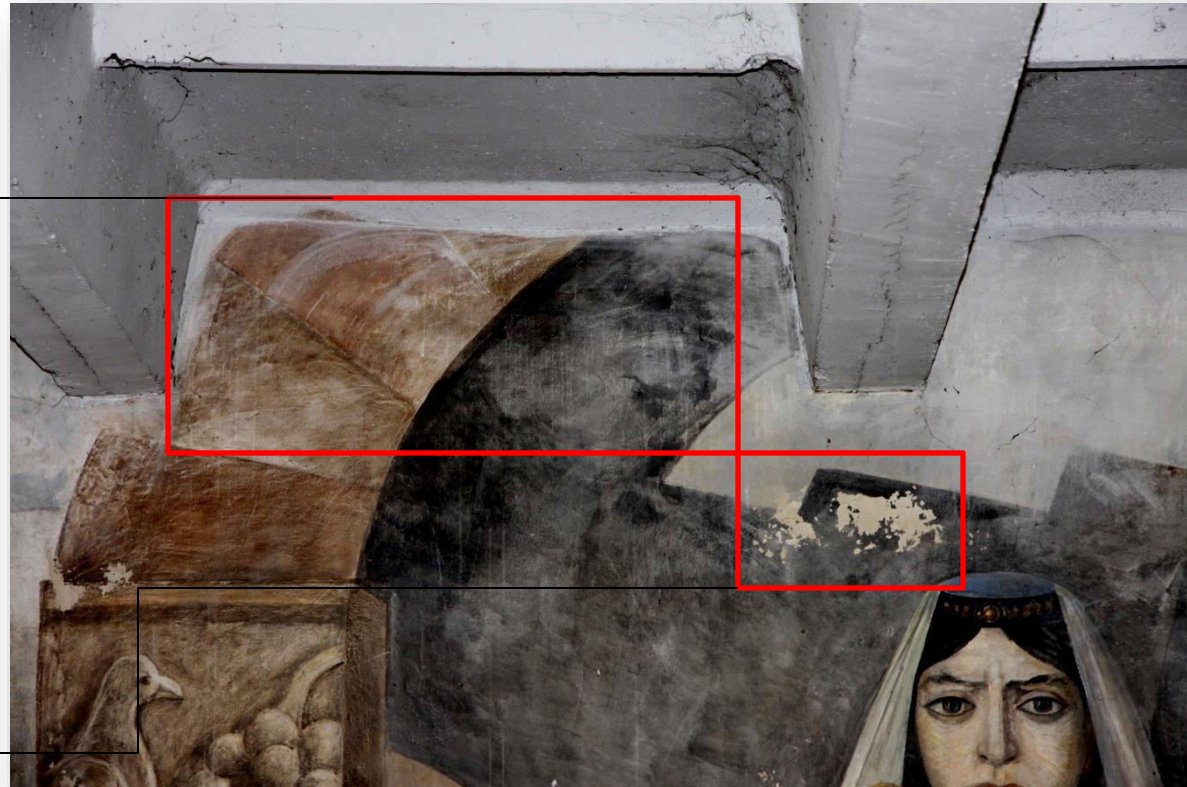
Ներկի շերտի  
քայքայվածություններ,  
լողզումներ

Ներկի շերտի կորուստ,  
քայքայվածություն

•Որմանակարի վրա առկա է տիպային շենքի միջնապատի հիմնական ճաք, որը խորքային բնույթ է և վնաս է հասցնում դիմային և ետնամասի դատարկ և փուլջ հատվածների գոյացությանը:

Առկա են նաև ամբողջ որմանակրի մակերեսով մանր և միջին ճաքերի գոյացություններ, որոնք տարիների ընթացքում համապատասխան միջոցառումներ չնախաձեռնելու դեպքում որմանակարը կունենա տեխնիկական և գեղագիտական բազմաթիվ կորուստներ և բազմաբնույթ խնդիրներ:

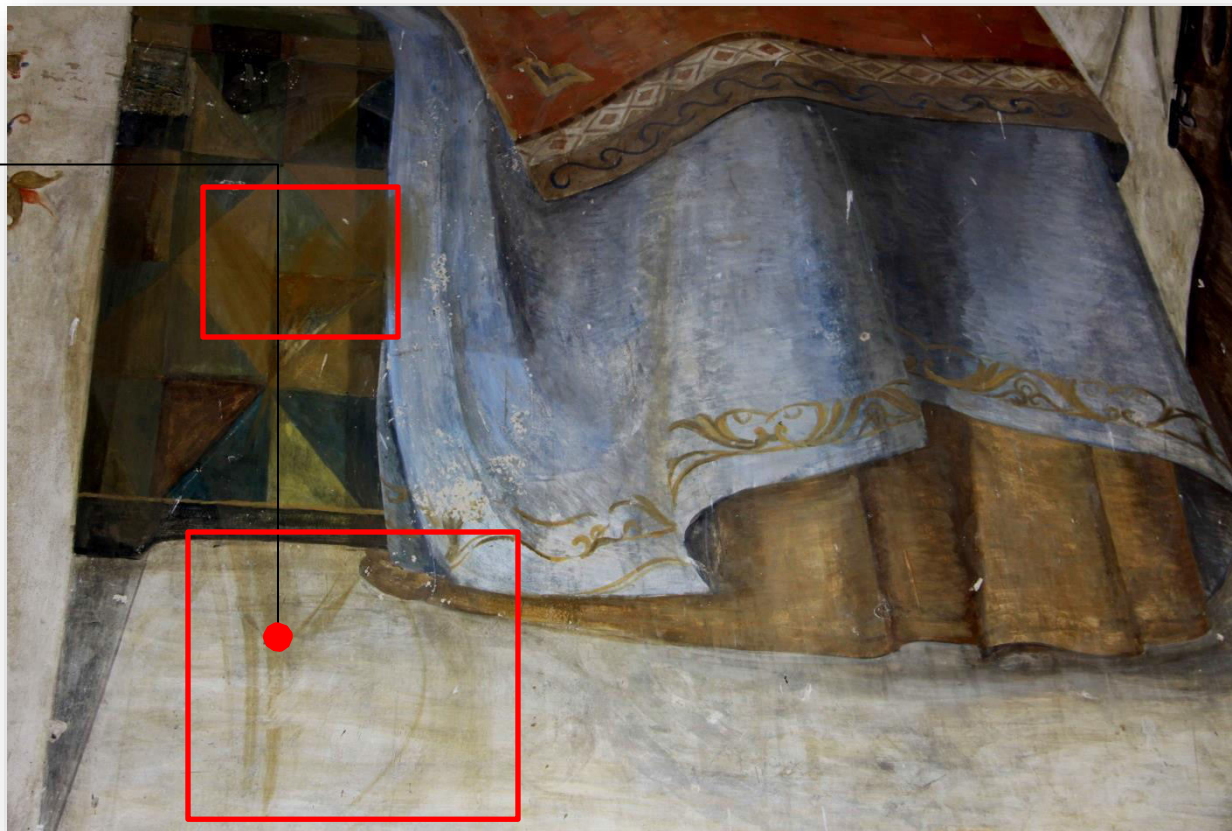
Նախնական դիտարկումների ժամանակ վերցվեցին փորձնական գույնի և սվաղի շերտի նմուշներ /կարմիր, կապույտ, դեղին և սև/

Նախնական դիտարկման և փորձի ժամանակ պարզ դարձավ, որ գույները ջրային հիմքի վրա պատրաստված լվացվող, թույլ և քայքայվող են, չներծծված հիմքային սվաղի մեջ, և ապակցված չեն հիմքի հետ, անջատվում, խառնվում և միաձուլվում են իրար:

Ներկի շերտը թույլ է և խառնվող:

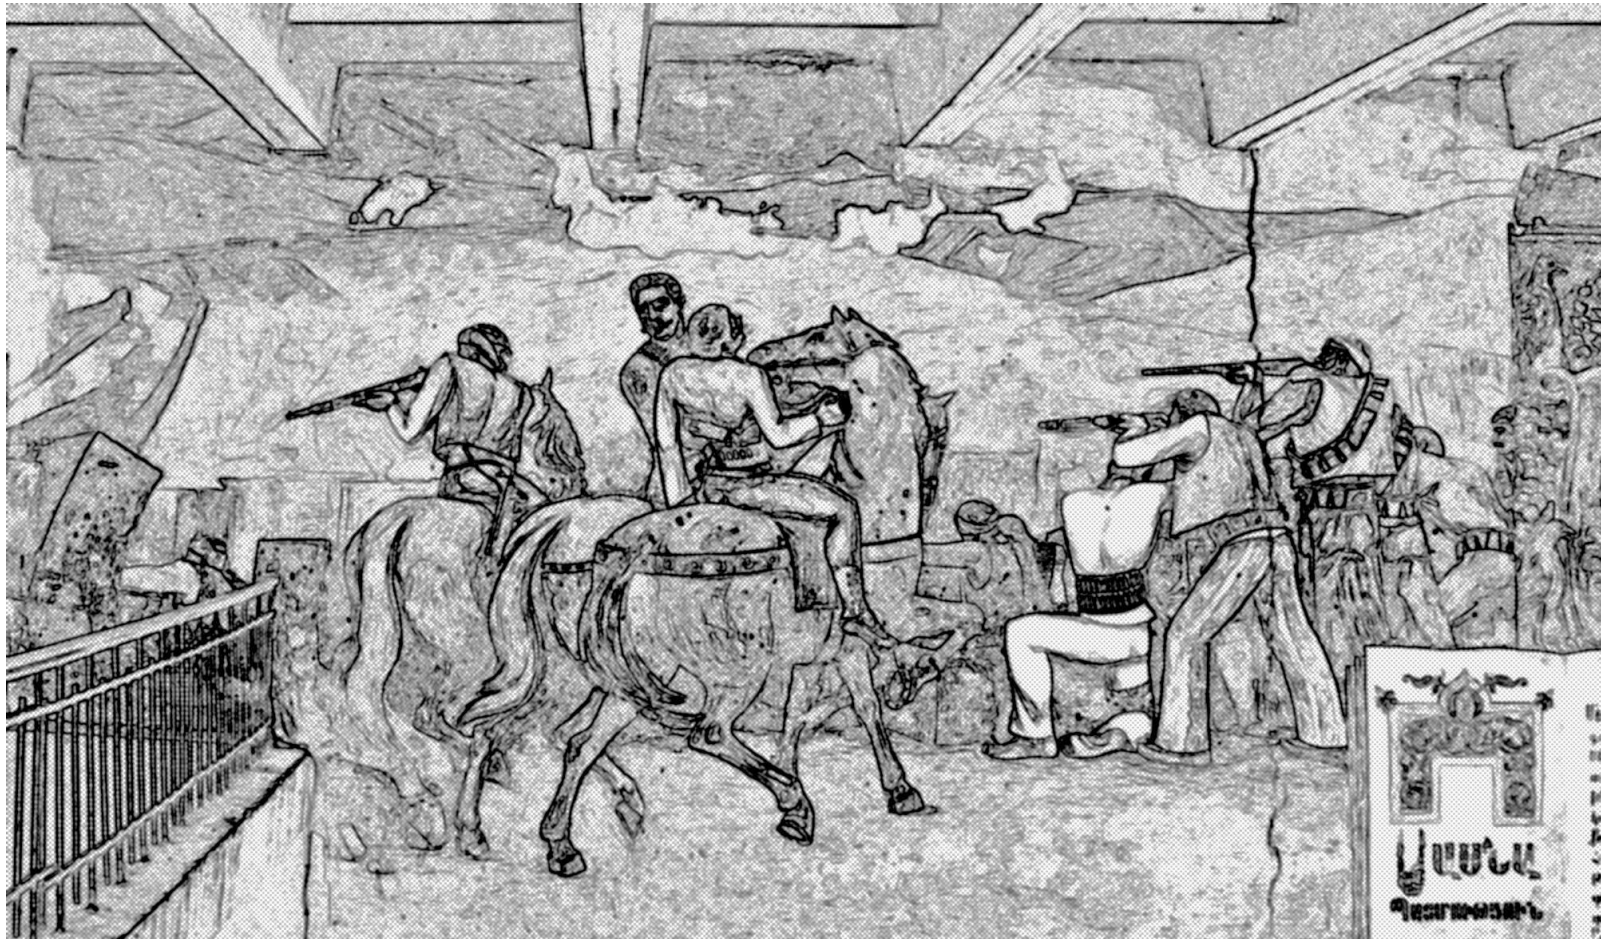
Որմանկարի ճաքերի , վնասվածքների , քայքայված և թափված մասերի՝ ցայտուն պատկեր 1

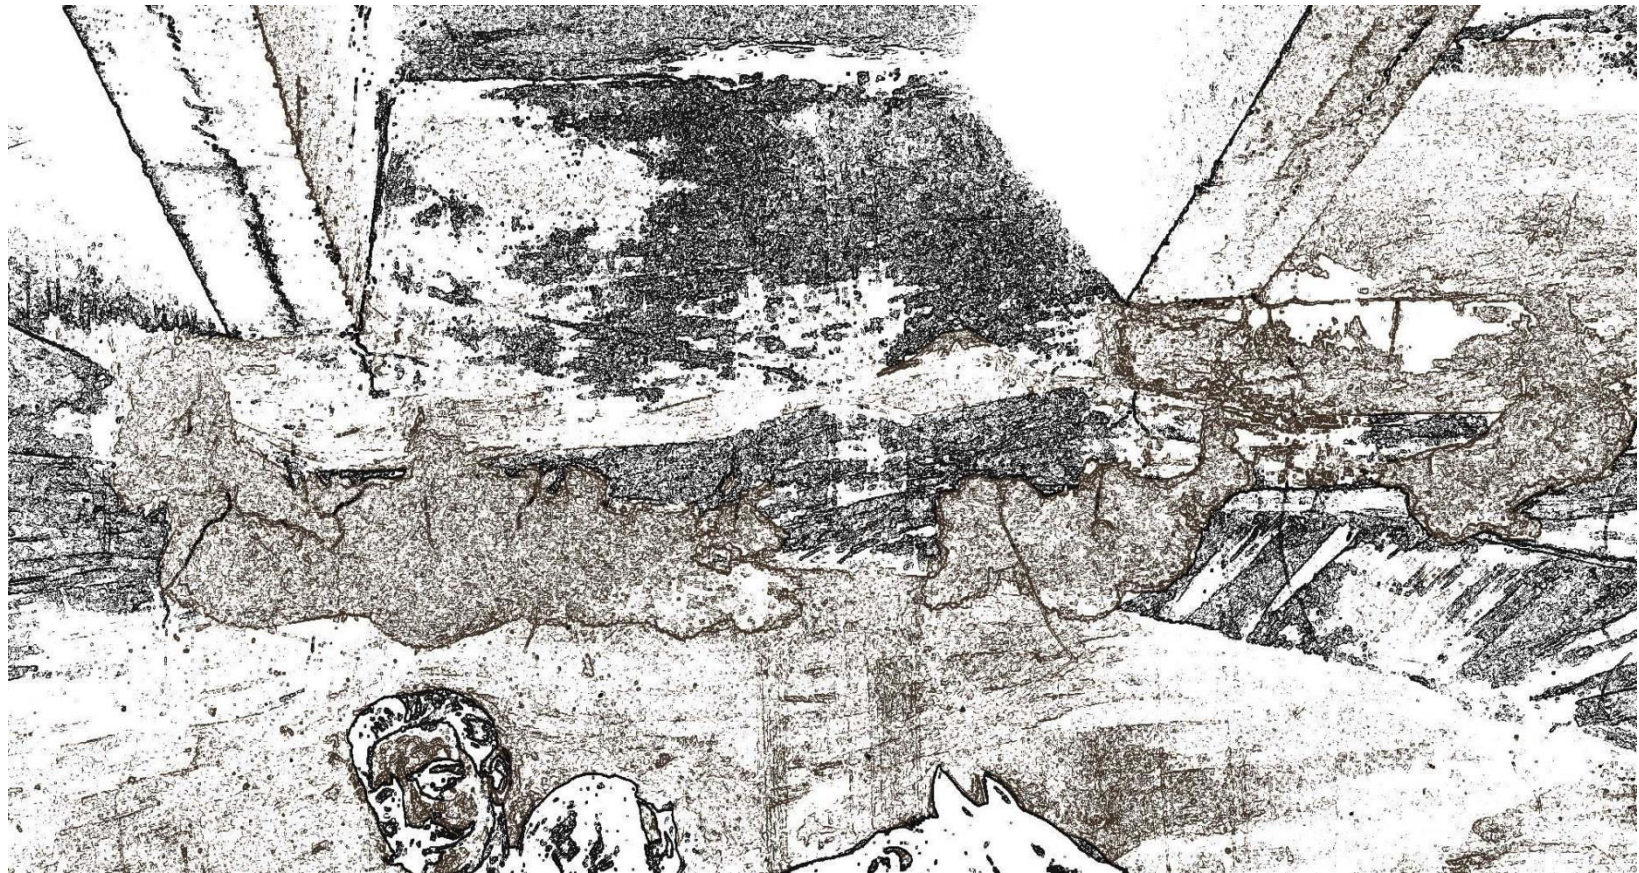
Որմանկարի ճաքերի , վնասվածքների , քայքայված և թափված մասերի՝ ցայտուն պատկեր 2

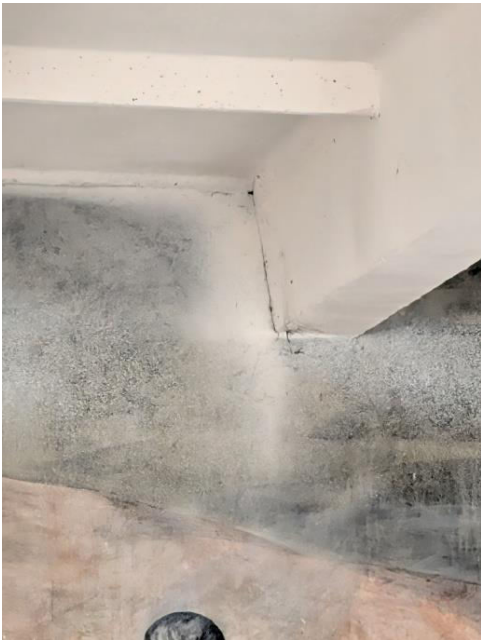
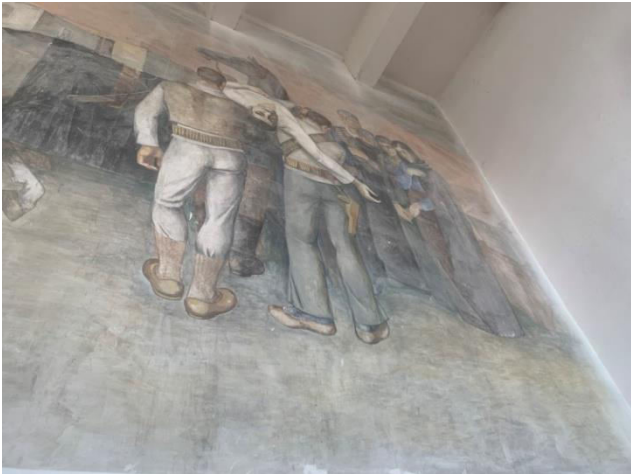
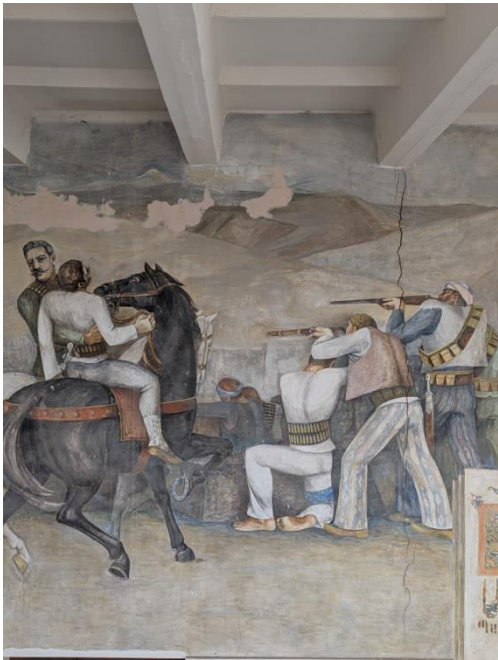
Կատարած վերանորոգման աշխատանքների ժամանակ անփույթության հետևանքով ամբողջ ո.ն-ի վրա ակնհայտ առկա են սպիտակ ներկի և այլ օտար գոյացությունների և ներկի շերտի խամրեցնող սպիտակ հատվածներ :

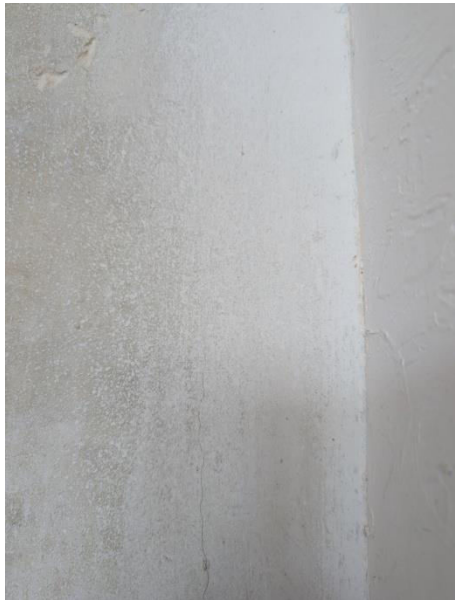
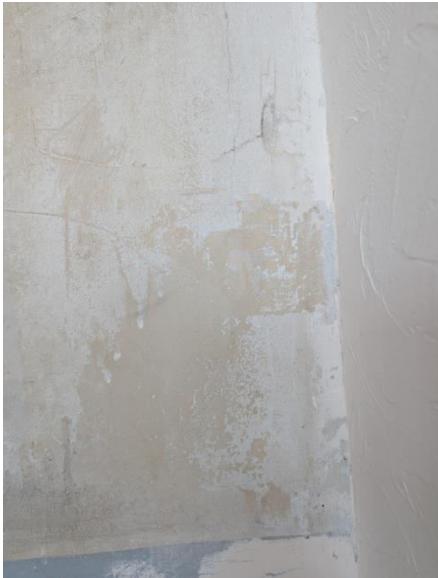
2025թ. Նախագծի ուսումնասիրության պարզ դարձավ, որ տարածքի վերանորոգման ժամանակ ունի կողային և ընդհանուր մակերեսի վրա առկա է ներկի շերտի մնացորդներ: Փորձնական աշխատանքների ժամանակ խոնավեցման, նշտարի և մի քանի այլ գործիքների օգնությամբ ներկի շերտը դժվարությամբ դուրս է գալիս և արդյունքում չի վնասվում հեղինակային ներկի շերտը:

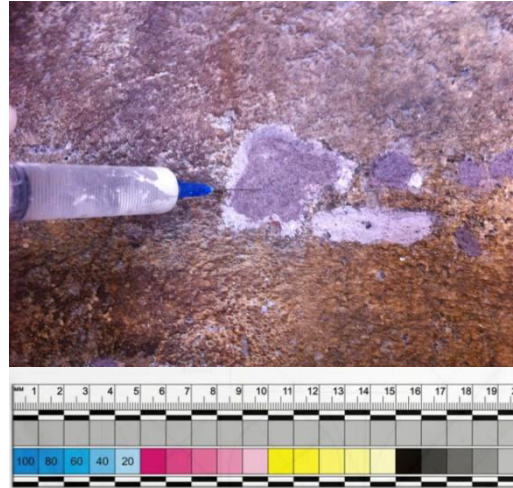
Վերոնշյալ որմնանկարներում կատարվել են վերականգնման համար նախատեսված 50% ACRIL 33-ը իտալական մարած կրի հիդրավիկ բարդ կրաշաղախային պատրաստված լուծույթի խառնուրդի ներարկումներ, ինչպես նաև բացակայող հատվածներում լրացումներ՝ սվաղի շերտի շաղախով:

Փորձարկվող հատվածների  
չափերն են՝ 2սմ

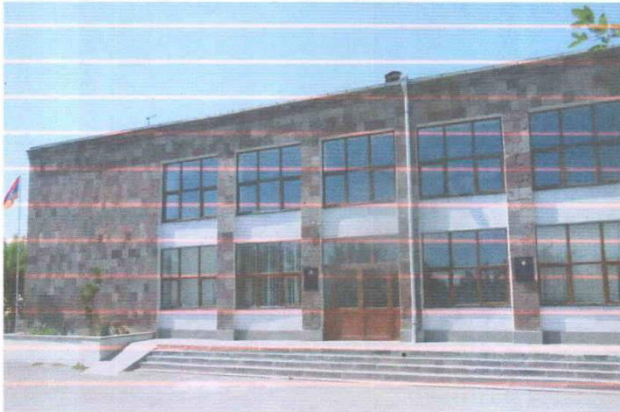
Նկ. 1 Շինության ընդհանուր տեսքը

Չնվճարված փոքր թեքությամբ տեղանքի վրա տեղակայված, նախագծով իրականացված, հատակագծում ուղղանկյունաձև ուրվագծով, երկհարկանի, դահլիճի հատվածամասում՝ երկու հարկի բարձրությամբ միահարկ, հասարակական գործառնական նշանակության, առանձին կառույց է (նկ. 1):

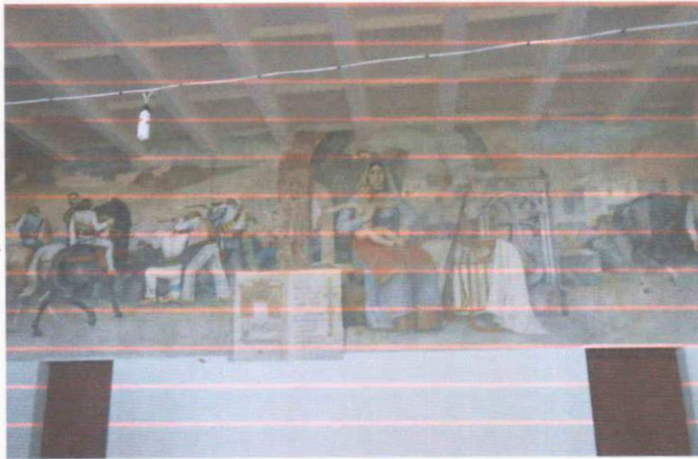
Նկ. 2 Շենքի միջին երկայնական պատի վրա որմնանակարի տեսքը

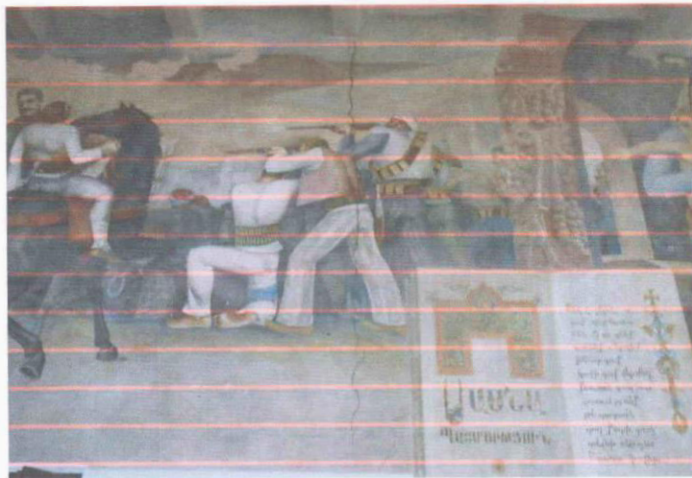
Նկ. 3 Որմնանակարի զբաղեցված մակերեսով միջին երկայնական պատում առկա ճաքերի տեսքը
