ՀՀ ՄԱՅՈՒՆԻՔԻ ՄԱՐԾԻ ՄԵՂՐԻ ՀԱՄԱՅՆՔԻ ՄԵՂՐԻ ՔԱՂԱՔԻ ԶՈՐԱԳԱՐ ԱՆՂՐԱՆԻՔԻ  
ՓՈՂԱՑԻ ԹԻՎ 26 ԲԱԶՄԱԲՆԱԿԱՐԱՆ ՇԵՆՔԻ ՏԱՆԻՔԻ ՎԵՐԱԼՈՐՈՂԱԳԱՐ

ՀՀ ՍՅՈՒՆԻՔԻ ՄԱՐԶԻ ՄԵՂԻ ՀԱՄԱՅՆՔԻ ՄԵՂԻ ՔԱՂԱՔԻ ԶՈՐԱՎԱՐ ԱՆՂՐԱՆԻԿԻ  
ՓՈՂԱՅԻ ԹԻՎ 26 ԲԱԶՄԱԲՆԱԿԱՐԱՆ ՇԵՆՔԻ ՏԱՆԻՔԻ ԳԵՐԱՆՈՐՈՂՄԱՆ

**ԵԶՐԱԿԱՑՈՒԹՅՈՒՆ**

**ՀՀ Սյունիքի մարզի ք. Մեղրի, Զ. Անդրանիկի 26 հասցեում գտնվող  
բազմաբնակարան բնակելի շենքի և տանիքի տեխնիկական վիճակի, հետագա  
շահագործման հնարավորության և անհրաժեշտ միջոցառումների կիրառության  
վերաբերյալ:**

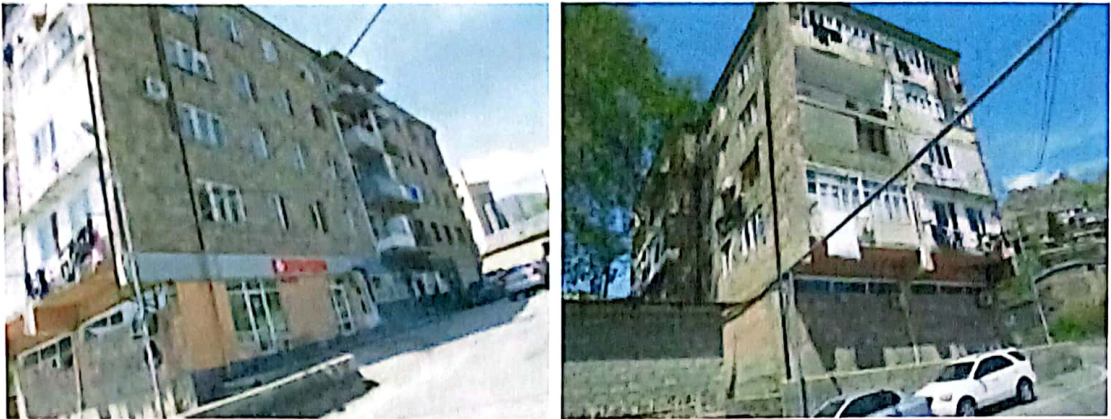
Նկ. 1 Շենքի ճակատների տեսքերը

Մեղրի քաղաքի Զ. Անդրանիկի 26 հասցեում գտնվող շենքը 5 հարկանի,  
կիսանուղային հարկով, երկու շքամուտքով, ուղղանկյունաձև հատակագծով,  
36.0x12.0մ հատակագծային եզրաչափերով, բազմաբնակարան բնակելի շենք է (տես  
նկ.1): Այն կառուցվել է 1972 թվականին, տեղադրված է մեղմ թեքությամբ տեղանքում,  
որի արդյունքում առաջին հարկի հատակի նիշը աջ կողային ճակատի կողմից ցածր է,  
իսկ ձախ կողային ճակատում բարձր է սալվածքից մոտ 60-70սմ-ով: Տիպային հարկի

բարձրությունը 3.0մ է: Շենքը գլխավոր և հետին ճակատների կողմից, շենքի միջնամասում ունի 0.90մ լայնությամբ բարձակային, իսկ կողային ճակատների կողմից՝ 1.40մ լայնությամբ բաց տնտեսական պատշգամբներ:

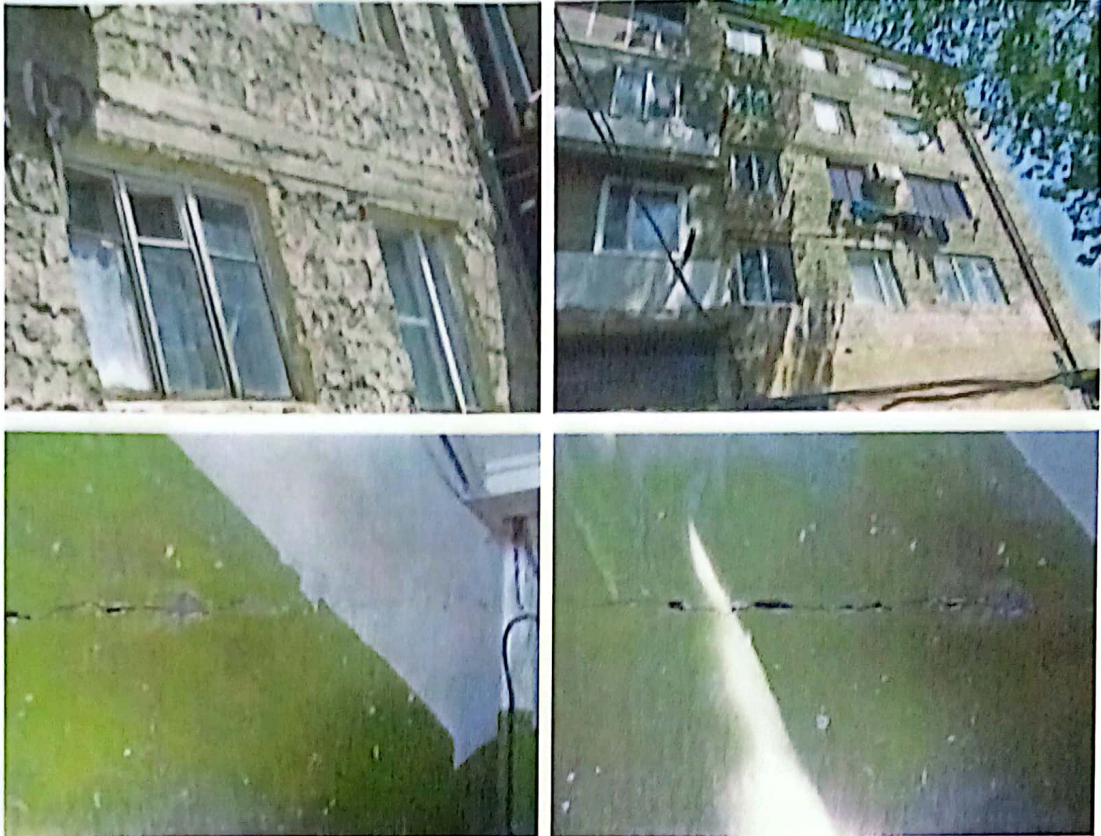
Նկ.1.4 Պատերի երեսշարի բացակայության և պատերում վնասվածքների տեսքեր

1.4 Հետին և կողային ճակատներում բացակայում է պատերի դրսի երեսաշարը Շենքի մուտքային հատվածամասերում, պատերի մակերեսին հայտնաբերվել են նաև մինչև 5սմ բացվածքի հորիզոնական ճաքեր (տես նկ.1.4):

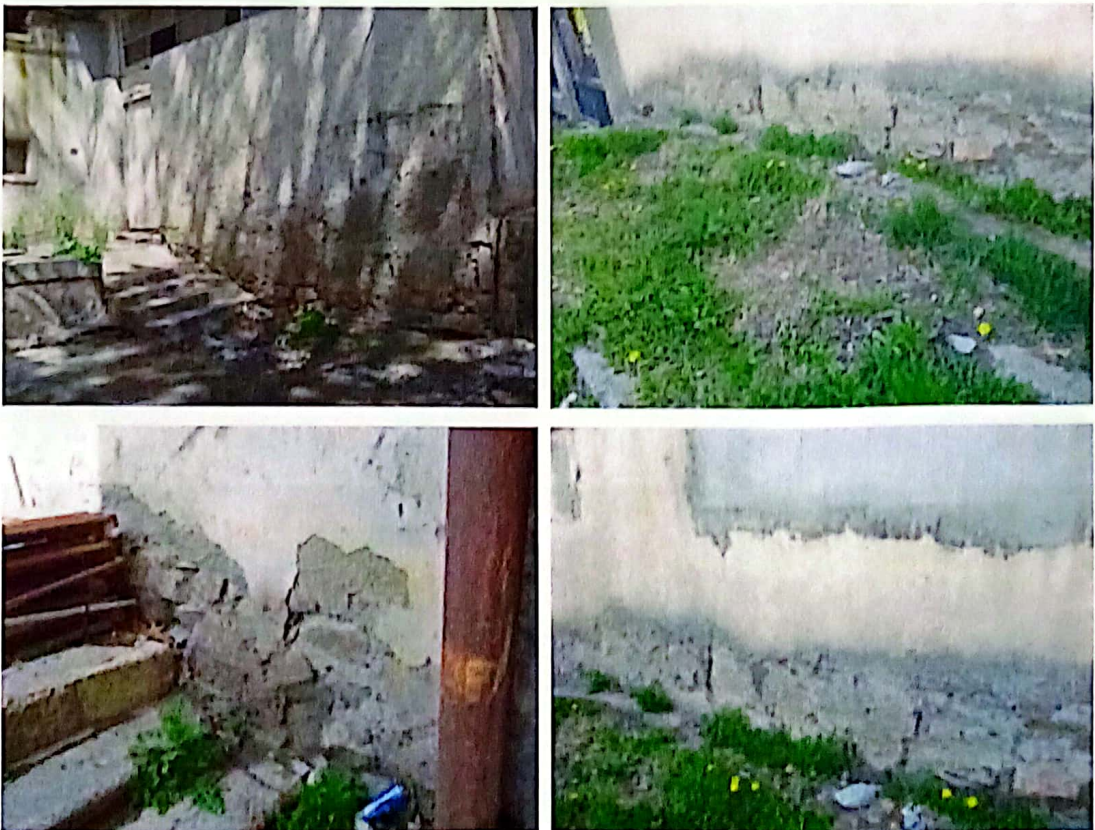
Նկ.1.5 Սալվածքի վնասվածքների և պատերի պատվանդանային հատվածամասերի տեսքեր

1.5 Շենքի շուրջ սալվածքը կողային և հետին ճակատներում գտնվում է անբավարար վիճակում (տես նկ.1.5), իսկ պատերի պատվանդանային հատվածամասերը չունեն ջրամեկուսիչ շերտեր, ինչի հետևանքով մթնոլորտային տեղումների ու մակերևույթային ջրերը ներթափանցում են շենքի կոնստրուկտիվ

տարրեր և կարող են ներթափանցել նաև հիմնատակ՝ պատճառ հանդիսանալով հիմնատակի գրունտի անհավասարաչափ նստվածքին: Պատերի գետնախարսխային մասերը գտնվում են խոնավ վիճակում, մի շարք հատվածամասերում պատերի երեսպատման շերտերը առանձնացել են պատերի մակերեսից:

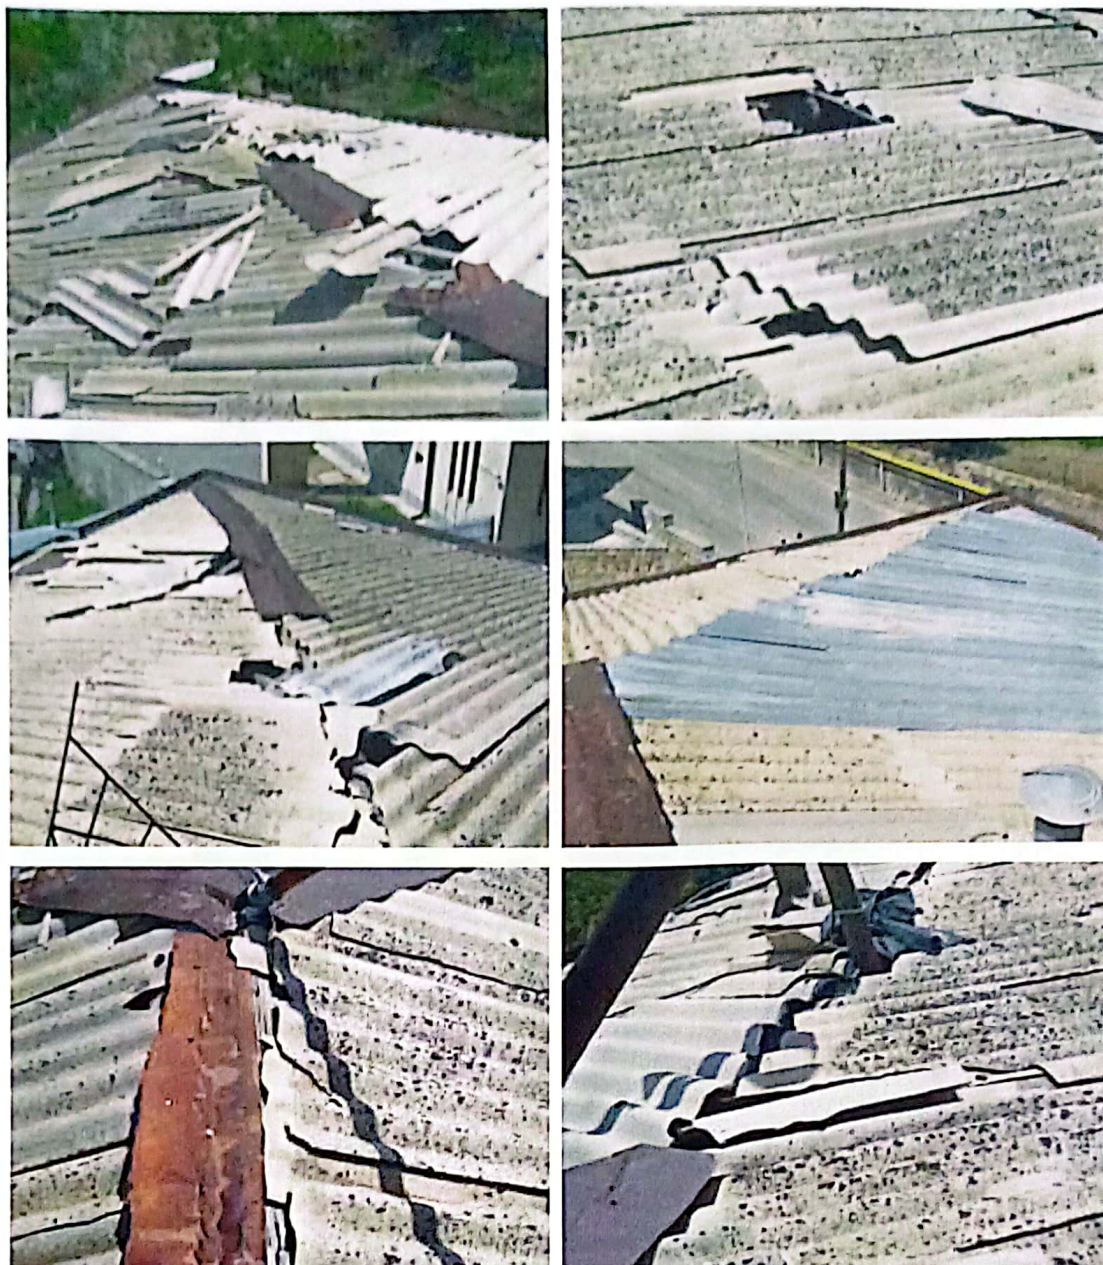
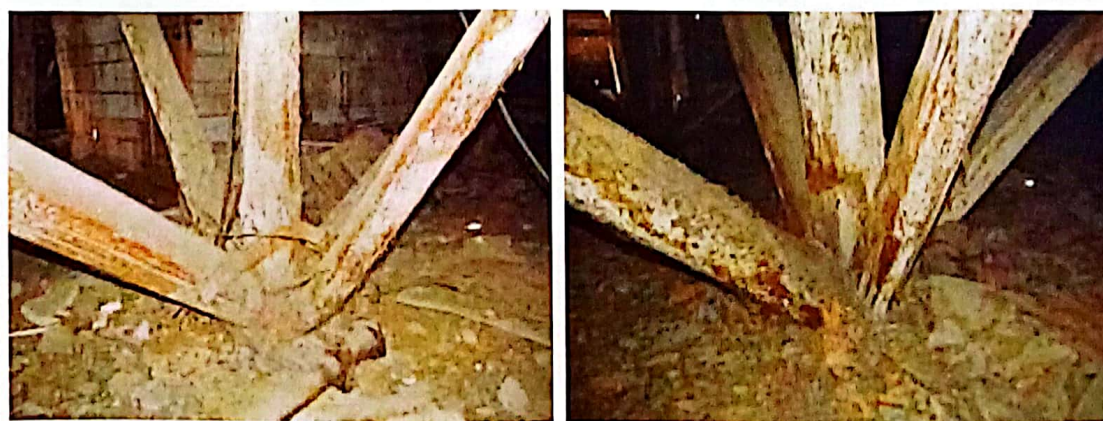
Նկ.1.6.1 Տանիքածածկույթի վնասվածքների տեսքեր

**1.6** Տանիքի ակնադիտական հետազննությամբ պարզվել է, որ դրա կոնստրուկտիվ տարրերում առկա են բազմաթիվ զգալի և ուժեղ վնասվածքներ: Տանիքի ասբոշիֆերների թերթերը մի շարք հատվածամասերում ջարդված կամ ձևախախտված են, մետաղական պաշտպանիչ դետալները որոշ հատվածամասերում նույնպես բացակայում կամ ձևախախտված են (տես նկ.1.6.1), ինչի հետևանքով մթնոլորտային տեղումների ջրերը պարբերաբար ներթափանցել են տանիքի կոնստրուկտիվ տարրեր և բնակելի տարածքներ՝ առաջացնելով զգալի և ուժեղ վնասվածքներ: Փայտե կոնստրուկցիաների մակերեսներին հայտնաբերվել են նաև կենսաբանական զգալի վնասվածքներ (տես նկ.1.6.2):

4. Ելնելով շենքի տանիքի փաստացի տեխնիկական վիճակից, առաջարկվում է ամբողջությամբ քանդել տանիքածածկույթը և այն փոխարինել նոր ծածկույթով: Նորերով փոխարինել փայտե կավարամածային և ծալեղային համակարգի վնասված հատվածամասերը, որը կազմում է մոտ 35-45 տոկոս: Հիմանոնորոգել տանիքի կազմակերպված ջրահեռացման համակարգը, վերականգնել անվտանգության համար նախատեսված պարսպող ցանցերը:

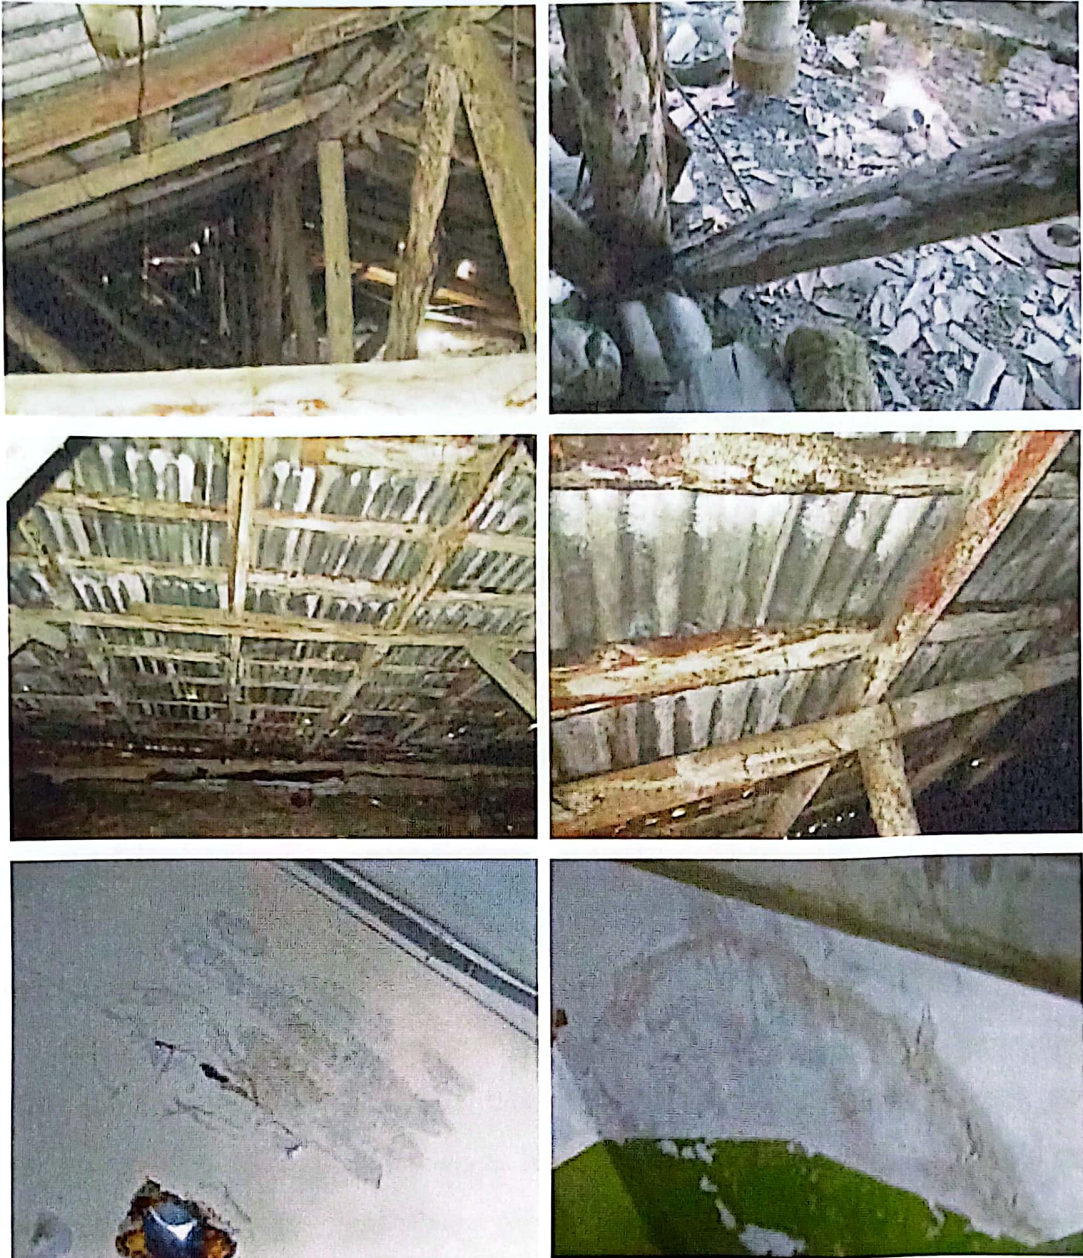
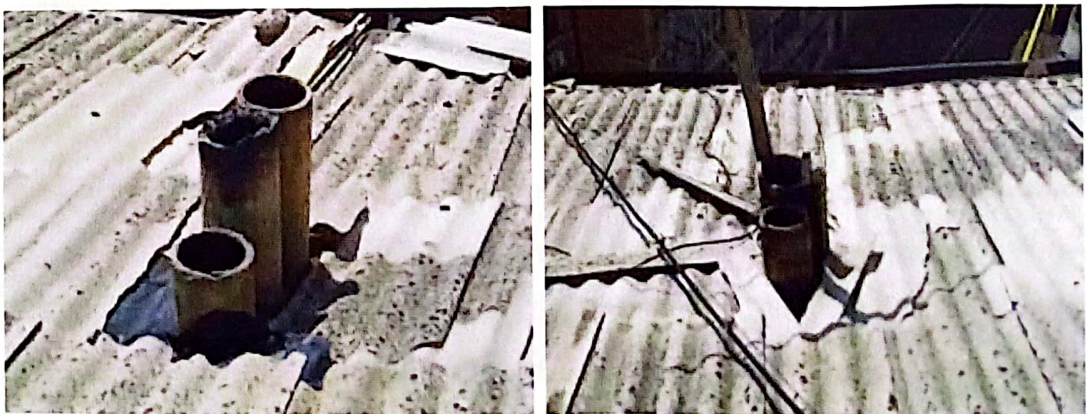
Նկ.1.6.2 Տանիքի փայտե կոնստրուկցիաների և բնակելի տարածքներում վնասվածքների տեսքեր

**1.7** Ծպեղնատքերի և որմնափայտերի ամրակապումն անբավարար է՝ դրանք կապված չեն միմյանց հետ ոլորակապերով կամ մետաղակապերով: Ծպեղնատքերն իրականացված են տարբեր չափերի ուղղանկյունաձև հատույթ ունեցող փայտանյութերով և տեղադրված են մոտ 1.0մ քայլով: Կանգնակները և թեքանները նույնպես իրականացված են տարբեր չափերի փայտանյութերով: Կանգնակների միջև չկան անհրաժեշտ քանակի ուղղաձիգ կապեր:

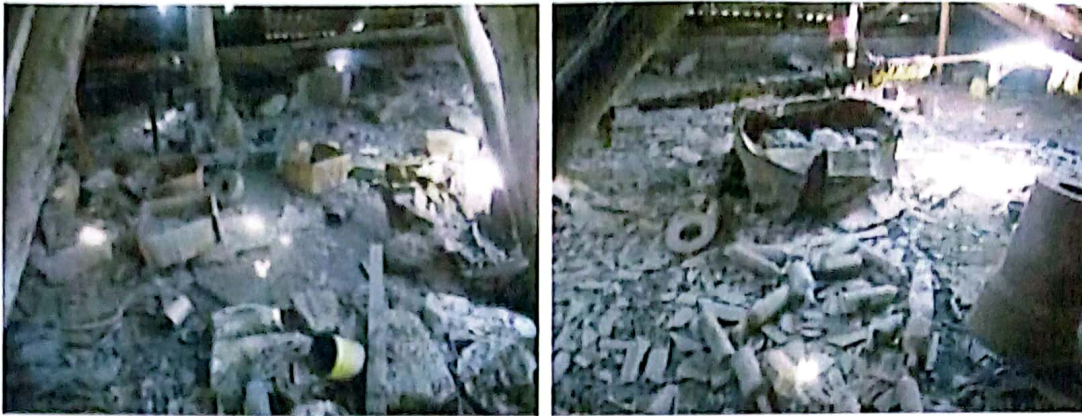
Նկ.1.8 Տանիքում այլ վնասվածքների և աղբի տեսքեր

**1.8** Տանիքի մետաղական հարթ թերթերից իրականացված ջրհորդանները ձևախախտված են, ծալակցվածքները նոսրացել են և մակերևույթի վրա առաջացել է զանգվածային ժանգ: Անվտանգության համար նախատեսված պարսպոդ ցանցը տեղ-տեղ բացակայում է: Բացակայում են նաև որոշ ծխատարների պաշտպանիչ թիթեղա դետալները, որի աղյուսքում քայքայվել են դրանց բետոնե պաշտպանիչ շերտերը: Անհրաժեշտ է նշել նաև, որ տանիքում առկա է մեծ քանակությամբ շինարարական և կենցաղային աղբ (տես նկ.1.8):
