Սարգիս Մուրադյան
“Սասունցիներ”
որմնանկար

Սարգիս Մուրադյանի “Սասունցիներ”
որմնանկարի վերականգնման

ՆԱԽԱԳԻԾ

Արմավիրի մարզ, Ապագա գյուղ

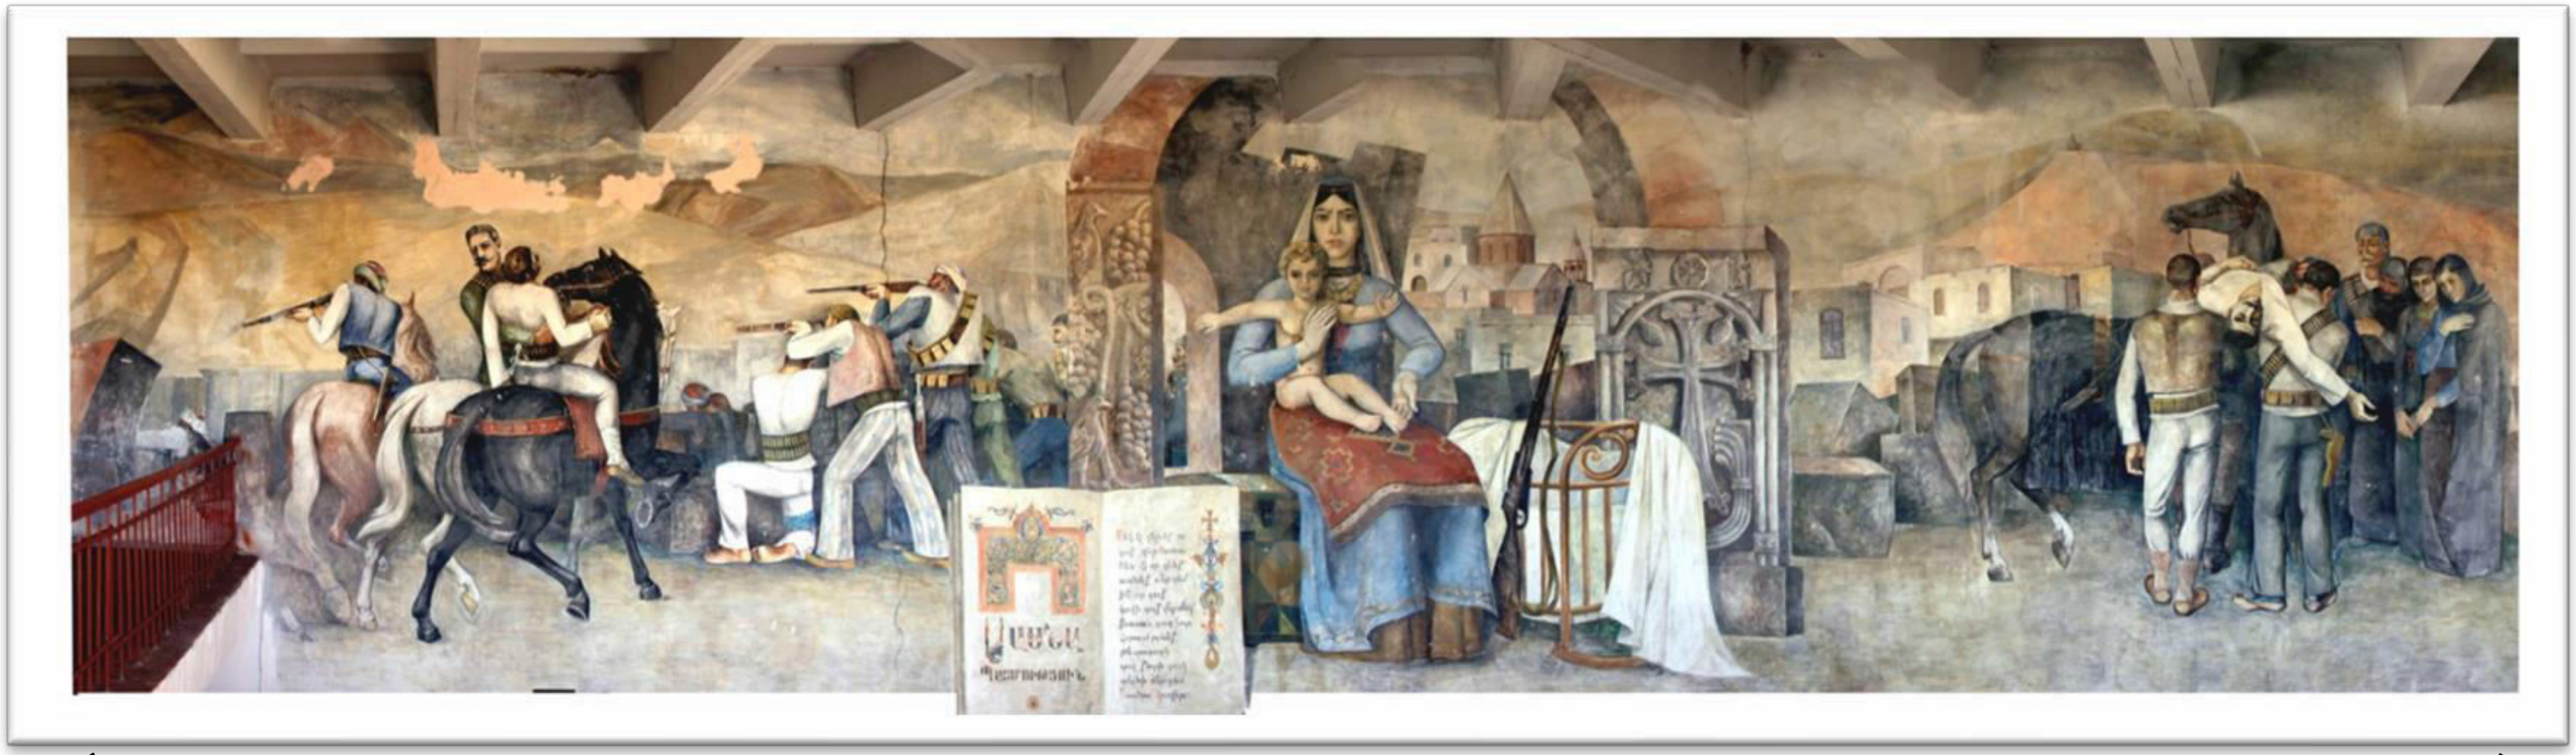
˝Սասունցիններ˝ 1974թ.
Որմնանկար,խառը տեխնիկա
17,70սմ x 4,20սմ

Ընդհանուր մակերեսն է`   74.34 ք.մ
Որմնանկարի մակերեսն է`   71,04 քմ

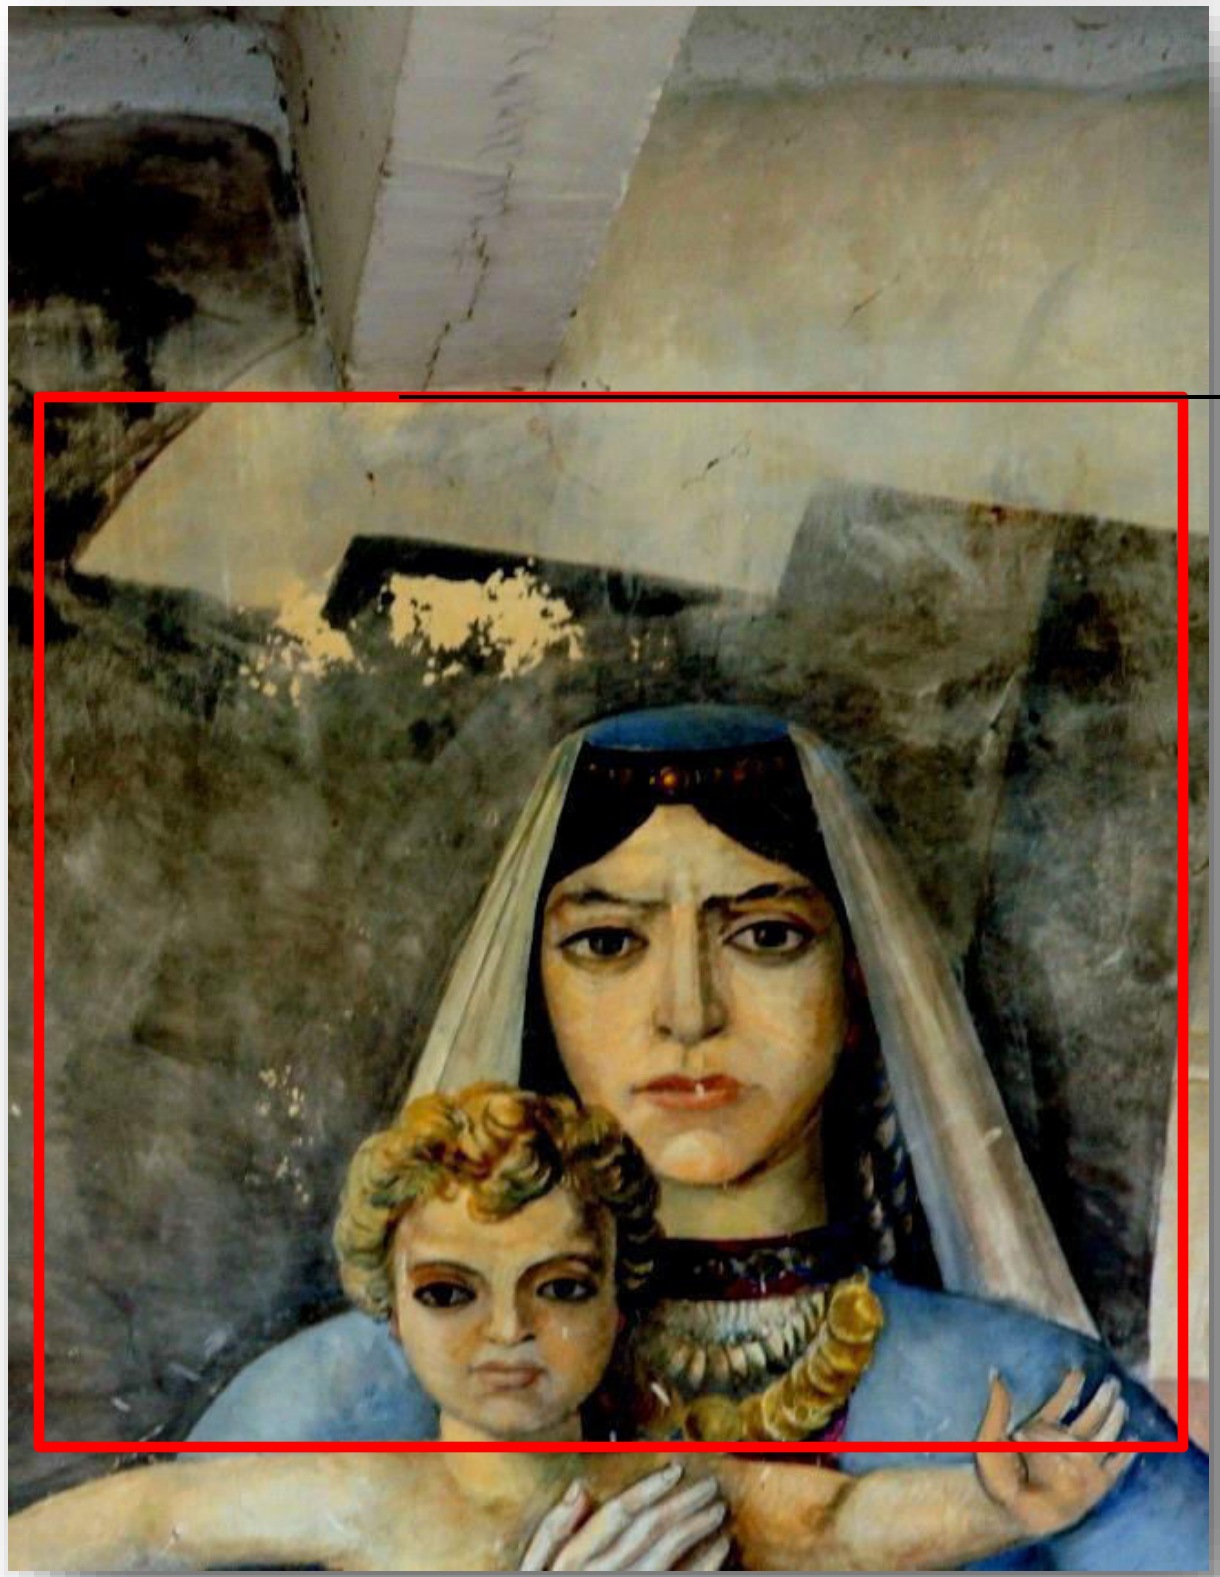
- Նախնական ուսումնասիրության արդյունքում պարզ դարձավ,որ որմնանկարը գտնվում է անմխիթար վիճակում: Ունի բազմաթիվ տեխնիկական և գեղագիտական նշանակություն ունեցող կորուստներ:

Դիմային մասի ներկի շերտի կորուստներ, լղոզումներ,մանր ճաքեր, ծորումներ

•Նկատվում են ավաղի ներկի շերտի քայքայվածության, մեխանիկական և բնական կոռոզիաից թափվաց մասեր, նաև երկրաշարժիկամ բնական շենքի նստվածքի հետևանքով պատից տեղաշարժվածքներ, որմնանկարի ավաղի շերտի անջատումներ, դատարկ մասերի առկայություն որմնանկարի ետնամասերում:

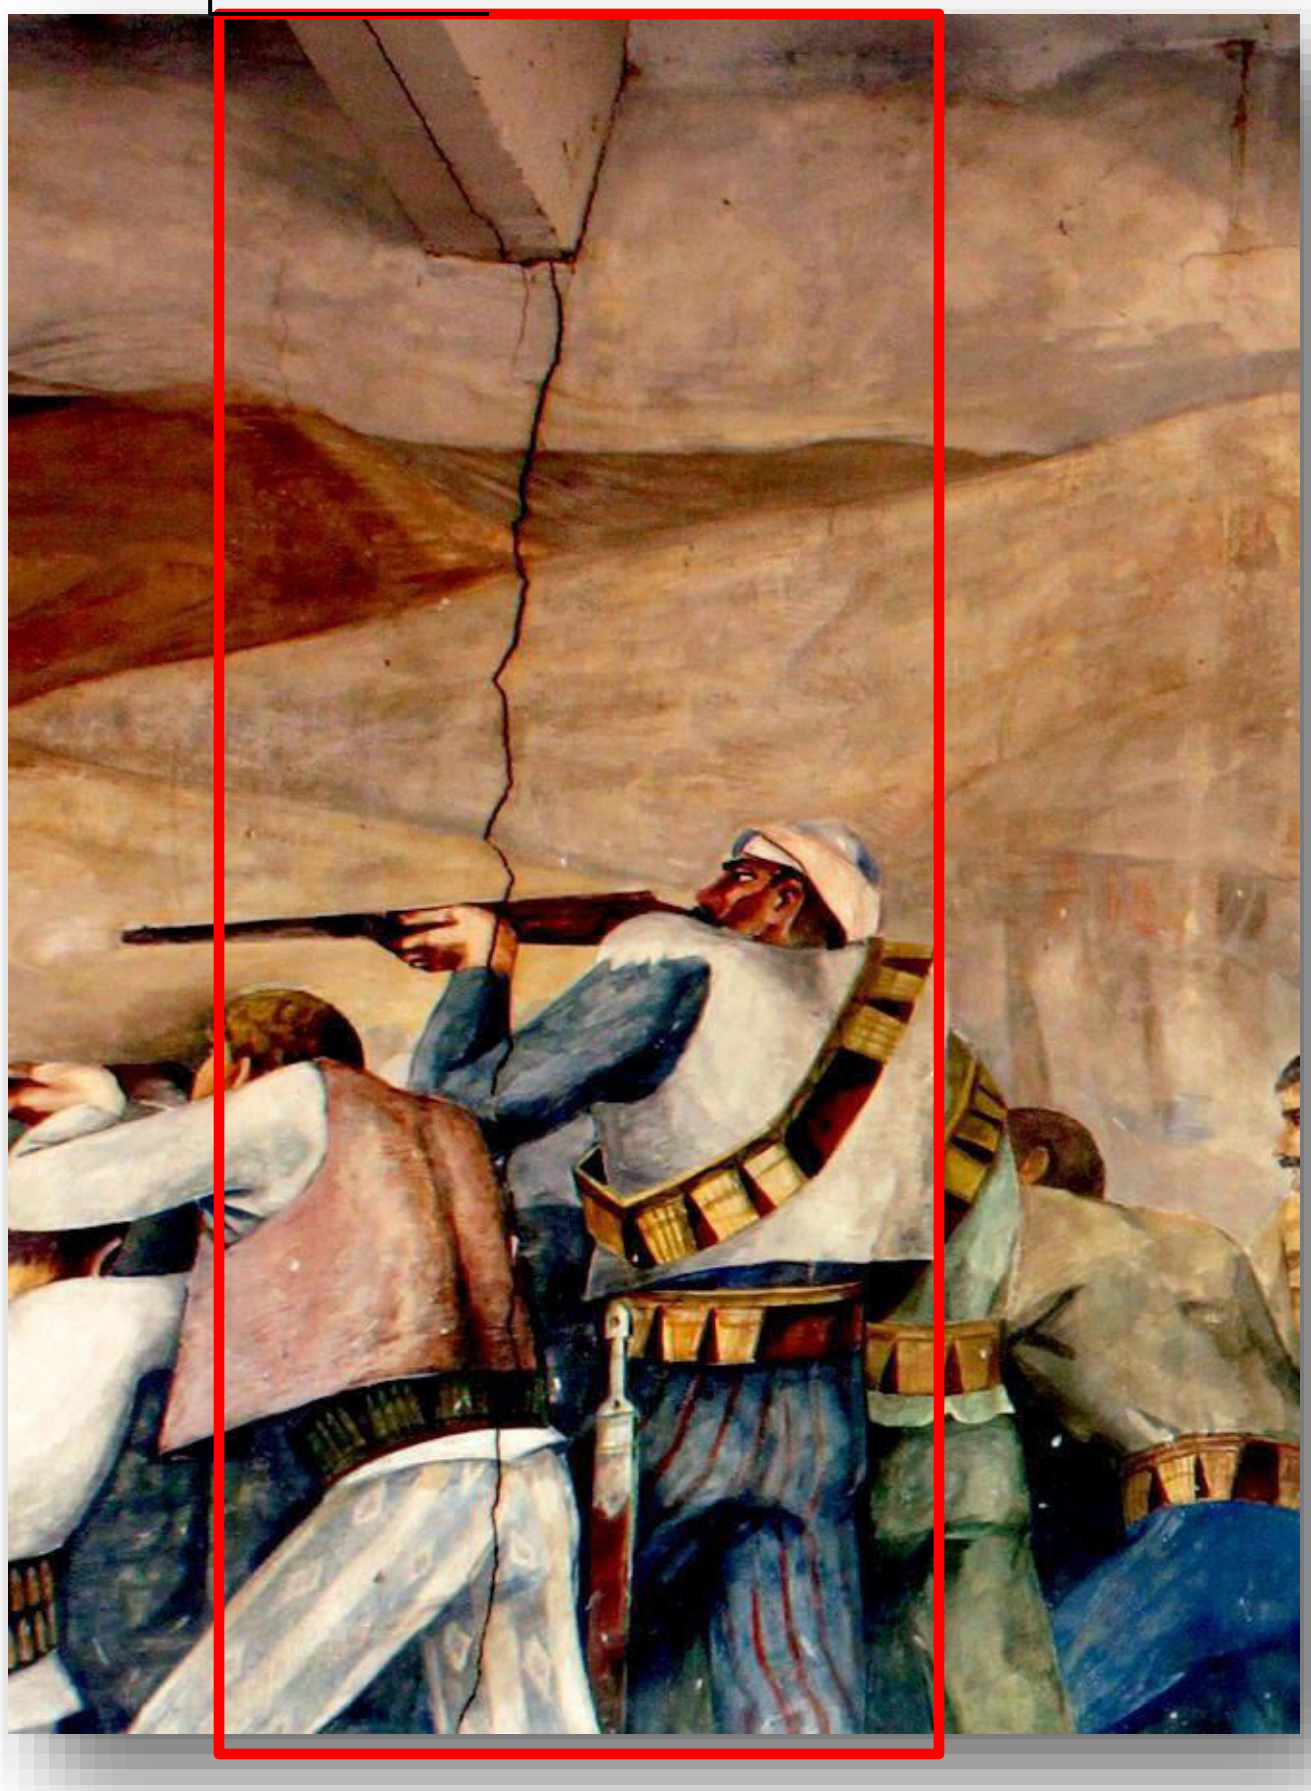
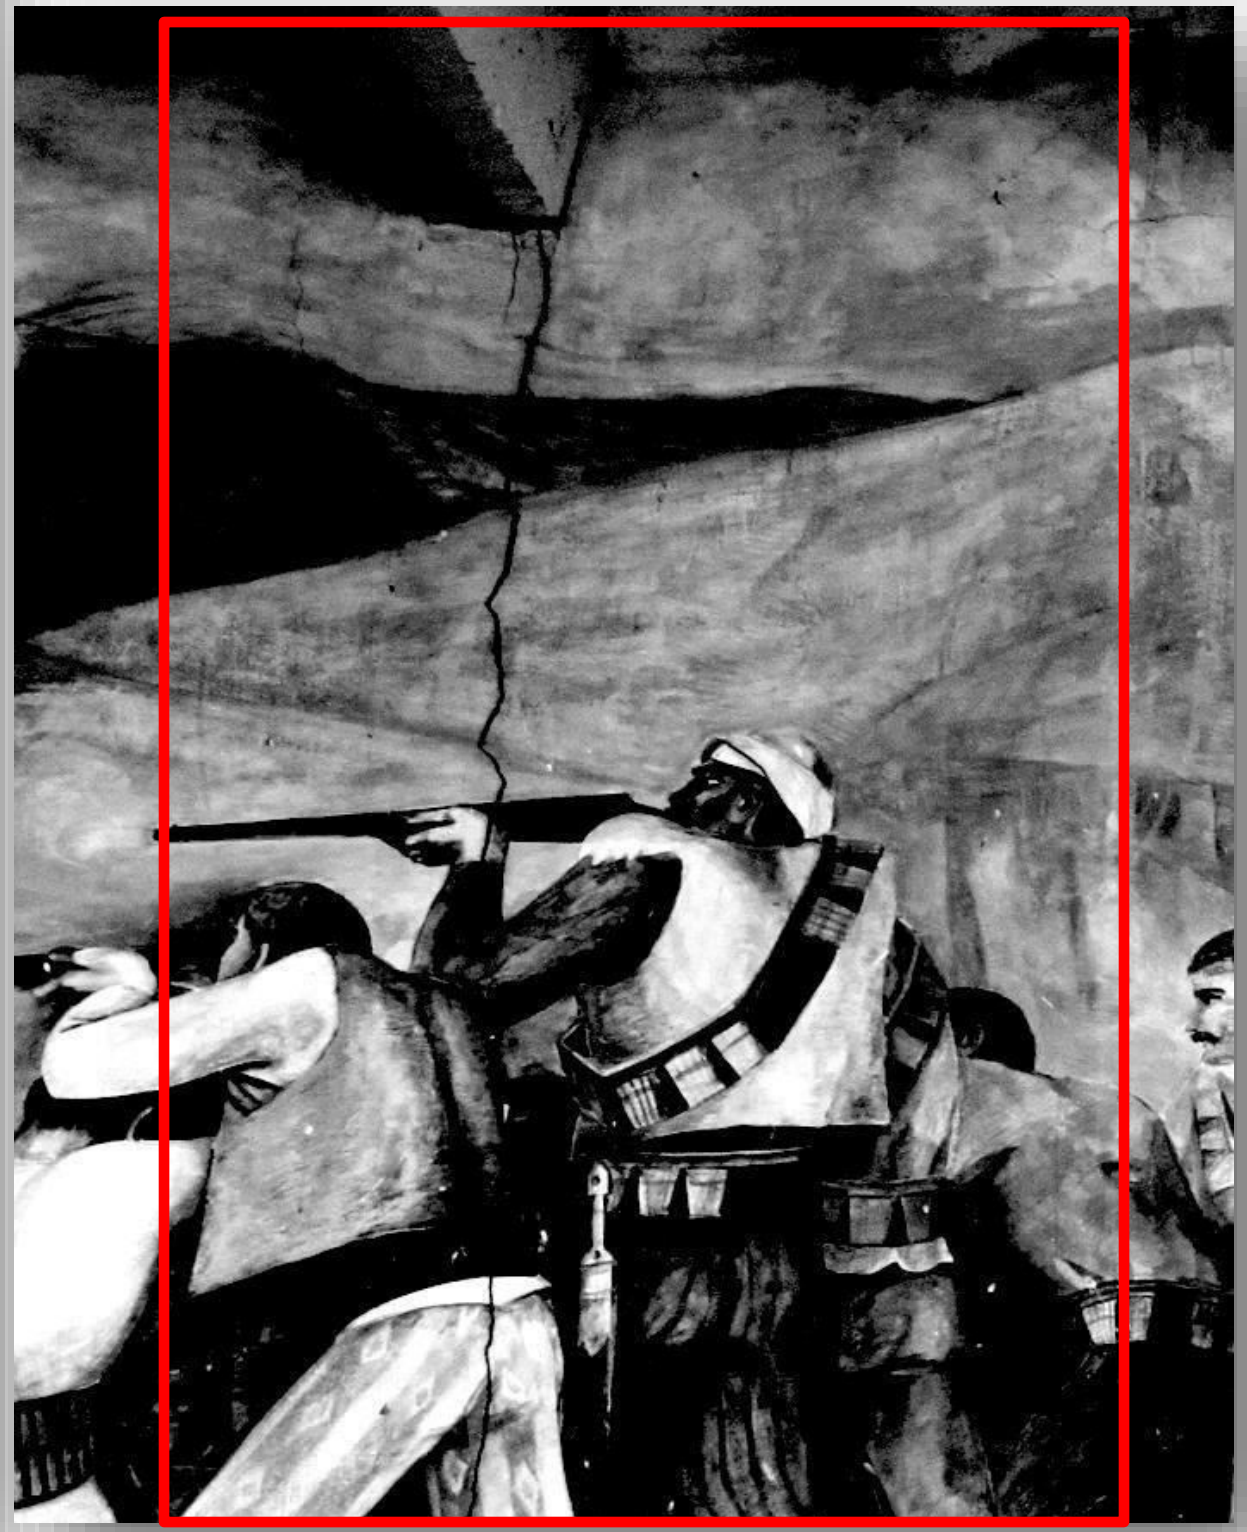
մեծածավալ ներկի շերտի կորուստներ, լղզումներ, ծորումներ, ճաքեր

- Նախնական ուսումնասիրության արդյունքում պարզ դարձավ, որ առկա են ամբողջ որմնանկարի ծավալով և հիմնականում վերնամասում և կողային հատվածներում մարդկային անփույթության պատճառով ներկված և մաքրած մասեր, որը գեղագիտական և նյութաբանական առումով վնասում և խաթարում են որմնանկարի ամբողջական գեղագիտական տեսքի և հետագա խնդիրների առաջացմանը և զարգացմանը:

Շենքային,հիմքային ճաք

▪Մարդկային անփույթության պատճառով ներկված և մաքրված մասերը պատճառում են որմնանկարի ներկի շերտի քայքայում և վնասում են նյութատեխնիկական բնութագիրը, կորցնում և խաթարում ամբողջ գեզագիտությունը, կորցնում ամբողջական պատկերը,աղճատվում է հիմնական գեղագիտությունը :

Որմնանկարի ներկի շերտը տեղ տեղ քայքայված է խոնավության և ծորացաց ջրերի առկայության պատճառով, նաև նկատվում են անփույթության պատճառով վնասված մասեր,որը հիմնական քայքայման պատճառ կարող է հանդիսանալ ընդանուր մակերեսի ներկի շերտի գունային գամաի խամրումի ,գունաթափման:

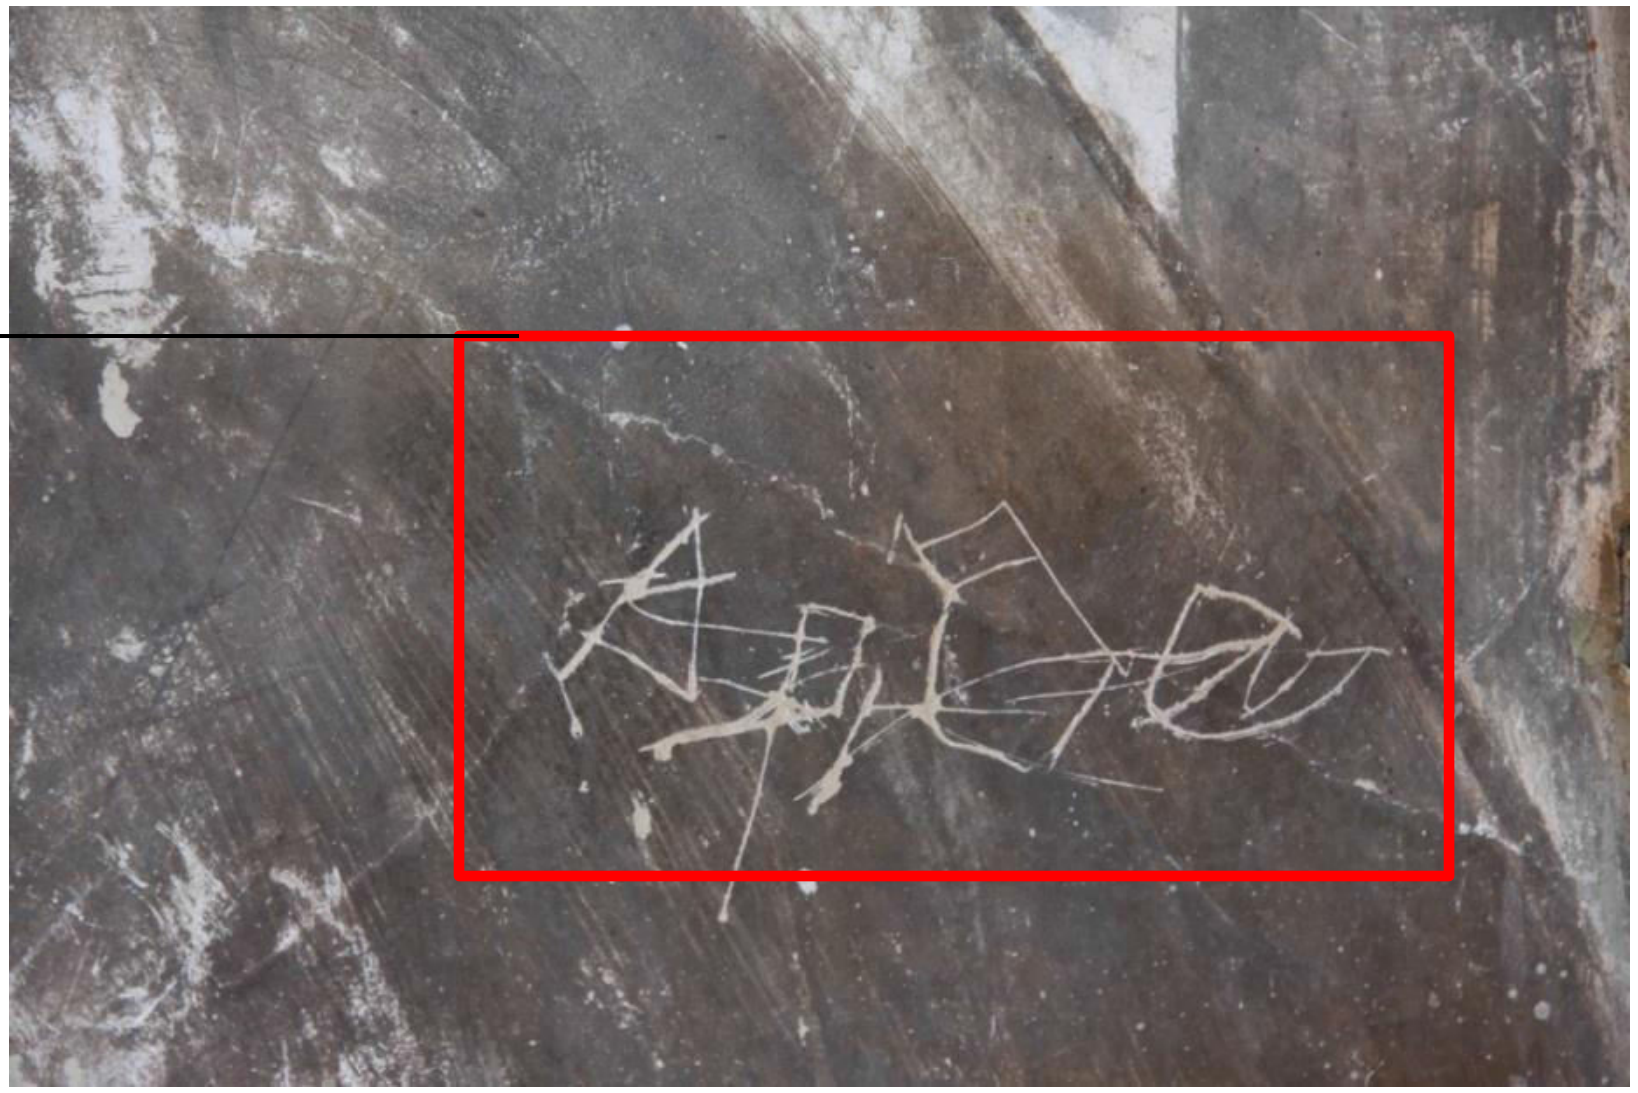
• Որմնանկարի վրա տեղ տեղ հասցվել է մարդկային գործոնի անխիղճ պատճառած վնասվածքներ, ներկի շերտի լղոզումներ, քայքայվածություններ:

վնասվածքներ,քայքայվածություններ, մեծածավալ ներկի շերտի կորուստներ, լղոզումներ, ծորումներ, ճաքեր

մարդկային գործոն

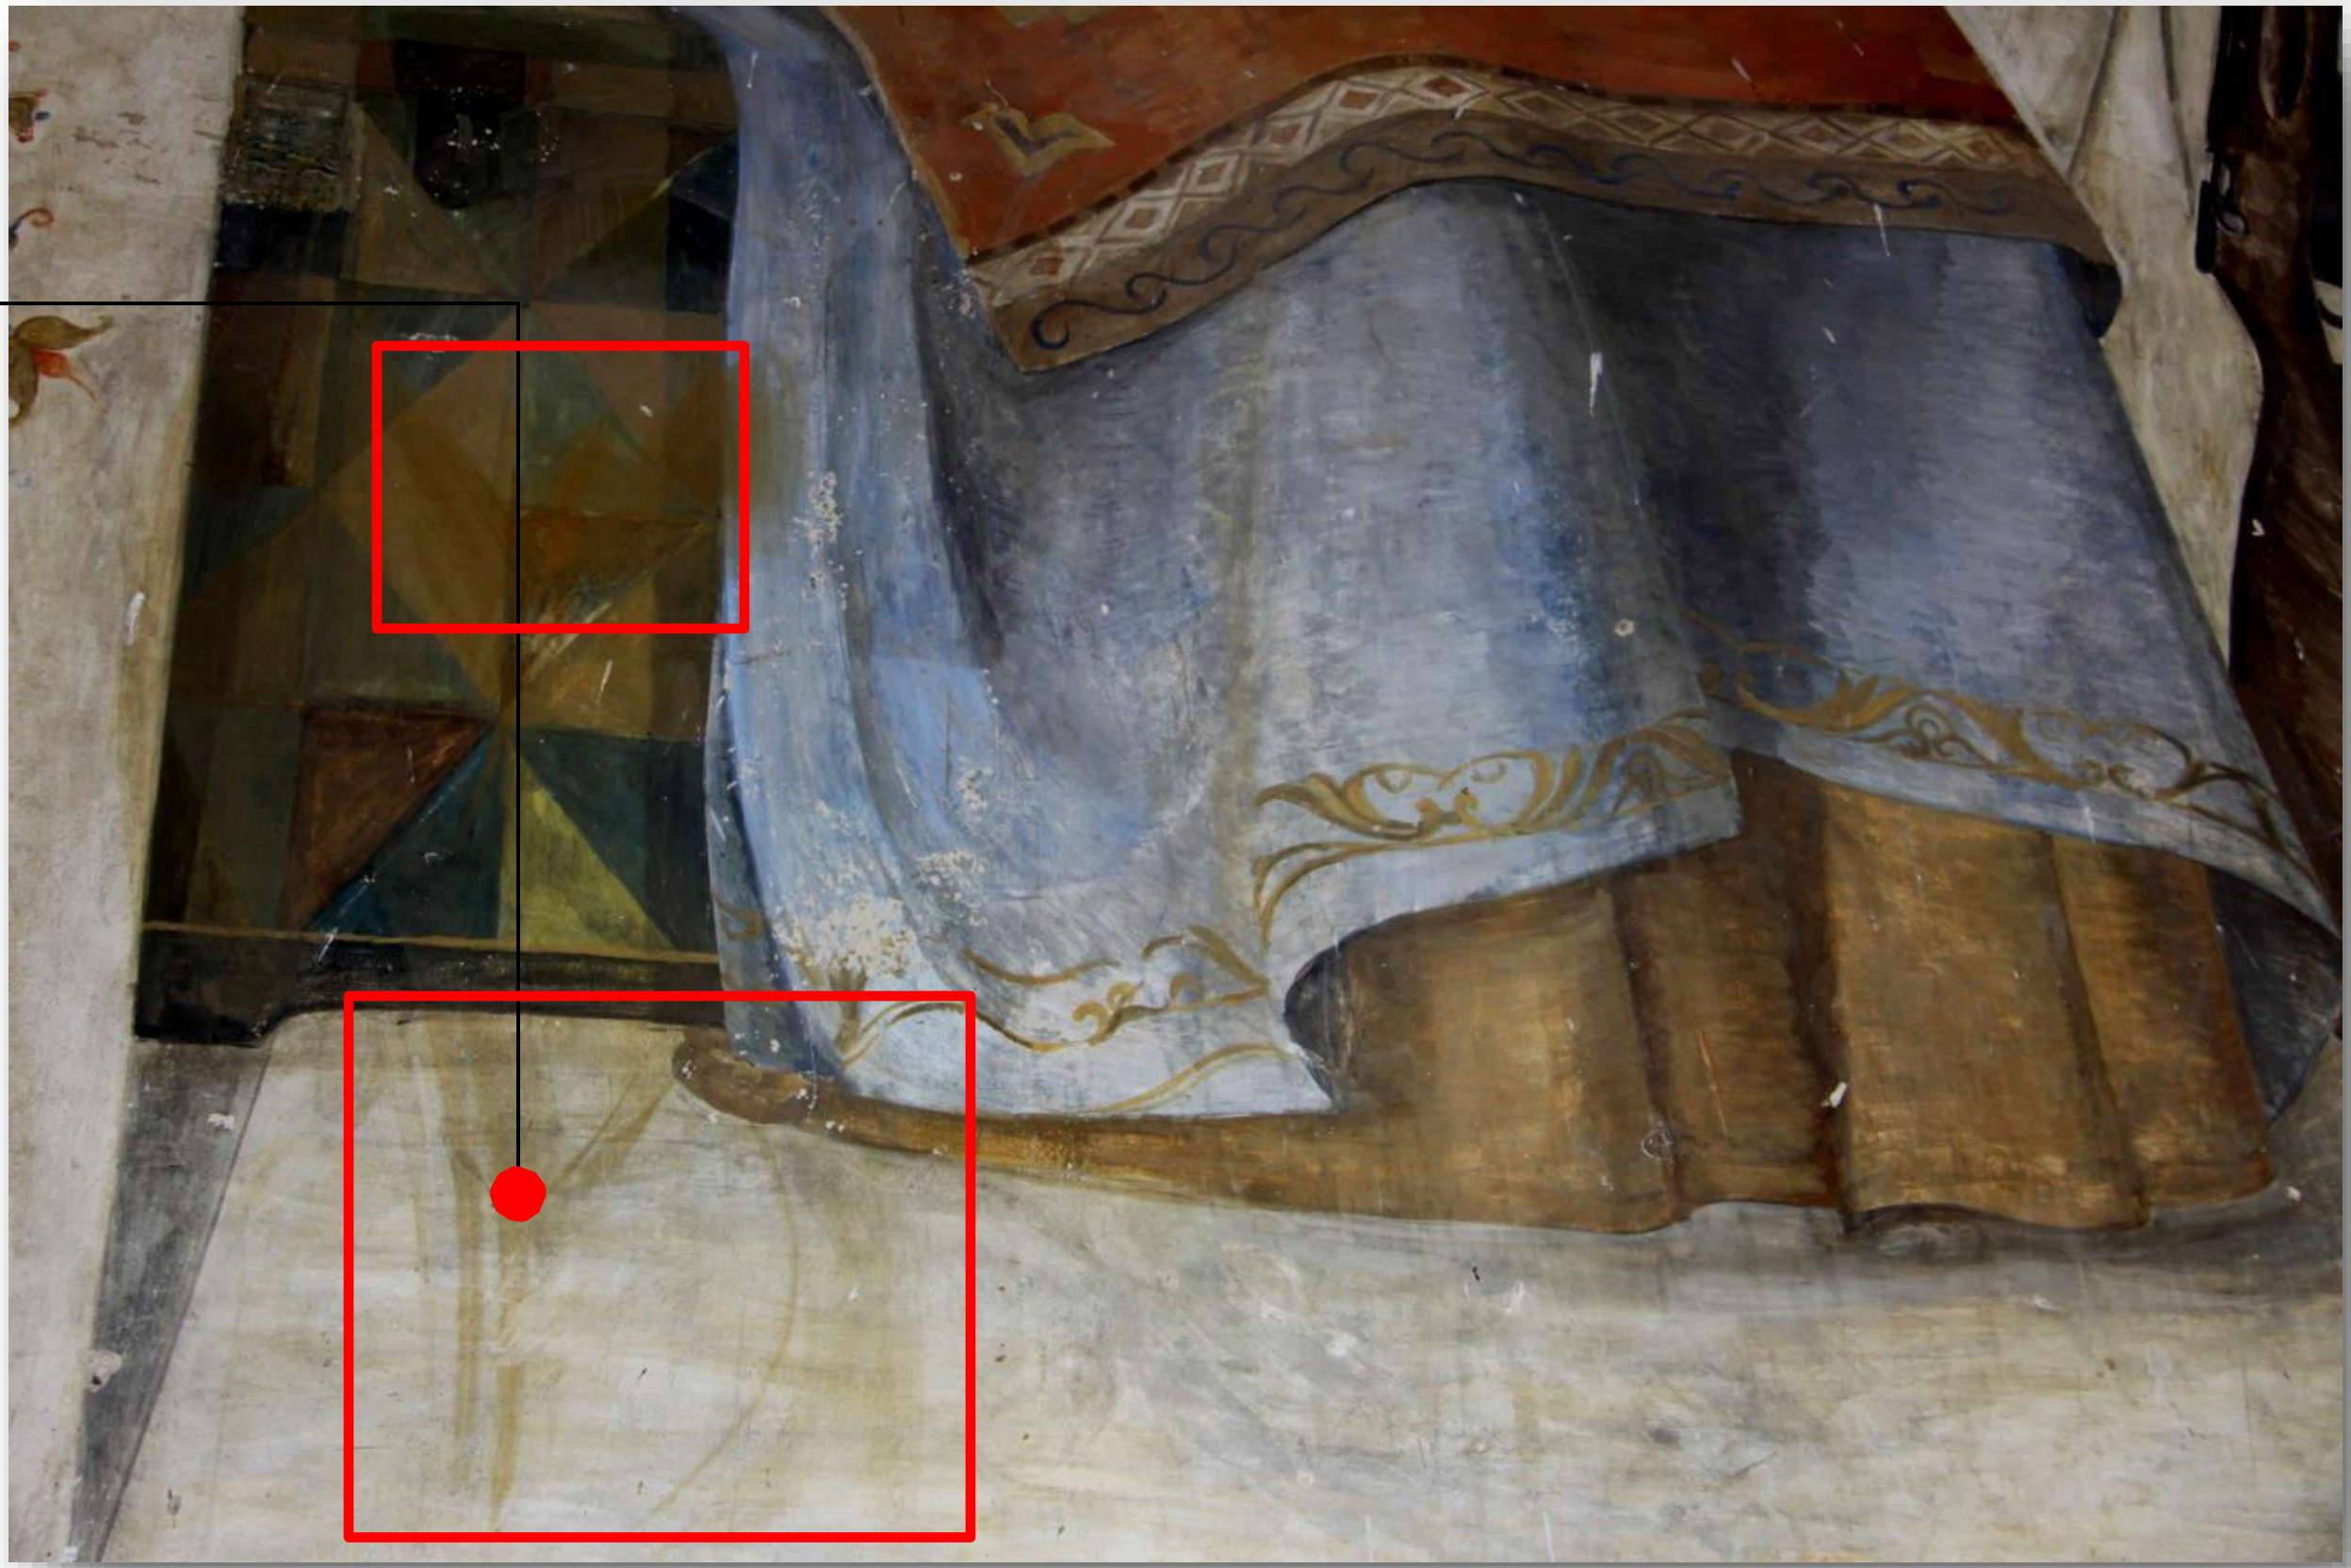
Ներկի շերտի քայքայվածություններ, լղոզումներ

Ներկի շերտի կորուստ, քայքայվածություն

•Որմնանկարի վրա առկա է տիպային շենքի միջնապատի հիմնական ճաք, որը խորքային բնույթ է և վնաս է հասցնում դիմային և ետնամասի դատարկ և փուջ հատվածների գոյացությանը:

Առկա են նաև ամբողջ որմնանկրի մակերեսով մանր և միջին ճաքերի գոյացություններ, որոնք տարիների ընթացքում համապատասխան միջոցառումներ չնախաձեռնելու դեպքում որմնանկարը կունենա տեխնիկական և գեղագիտական բազմաթիվ կորուստներ և բազմաբնույթ խնդիրներ:

- Նախնական դիտարկումների ժամանակ վերցվեցին փորձնական գույնի և սվաղի շերտի նմուշներ /կարմիր,կապույտ,դեղին և սև/
- Նախնական դիտարկման և փորձի ժամանակ պարզ դարձավ ,որ գույները ջրային հիմքի վրա պատրաստված լվացվող, թույլ և քայքայվող են, չներծծված հիմքային սվաղի մեջ ,կ ապակցված չեն հիմքի հետ, անջատվում , խառնվում և միաձուլվում են իրար:
- Ներկի շերտը թույլ է և խառնվող:

Հրատապ և առաջնահերթ է համարվում կատարել որմնանկարի նախնական վթարային, վնասված և պատից անջատված մասերի ամրակայում, կոնսերվացում, որմնանկարի ներկի շերտի ամբողջական մաքրումներ, ամրակայումներ, որպեսզի չլինեն հետագա թե ներկի շերտի քայքայումներ, թե մեծածավալ անջատումներ և կորուստներ՝ կանխելով որմնանկարի մեծածավալ և մասնակի կորուստները:

Անհրաժեշտ է նախնական ամրակայումներից հետո անցնել որմնանկարի գունապատման և վերականգնման աշխատանքներին:

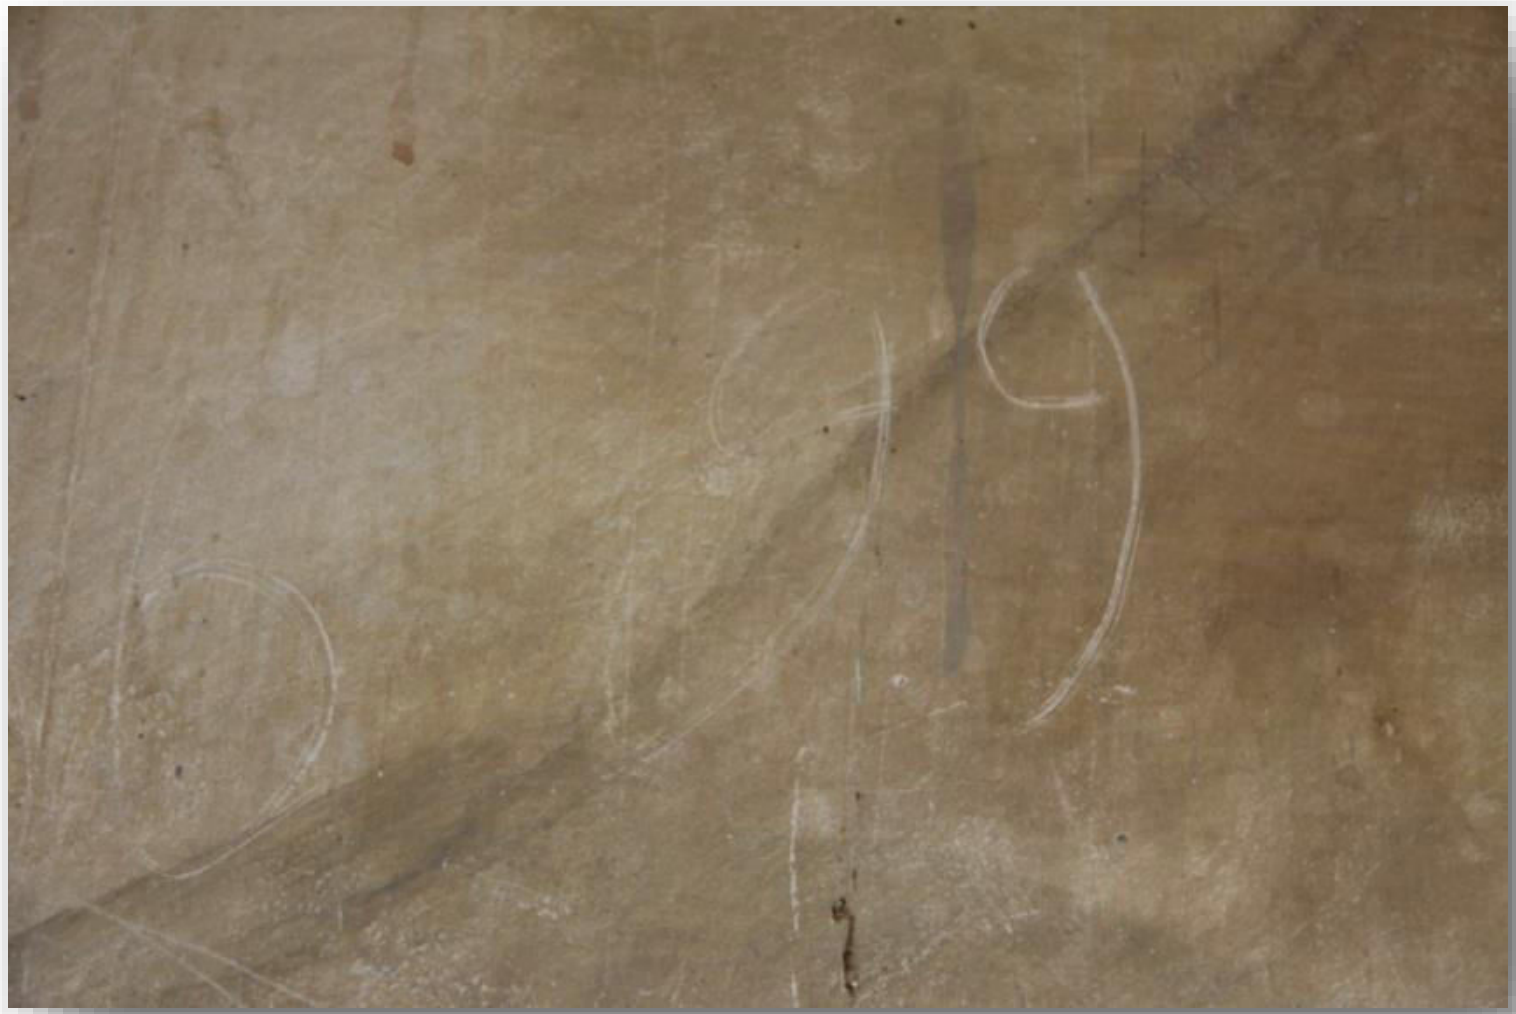
Որմնանկարի ճաքերի , վնասվացքների , քայքայված և թափված մասերի՝ ցայտուն պատկեր 1

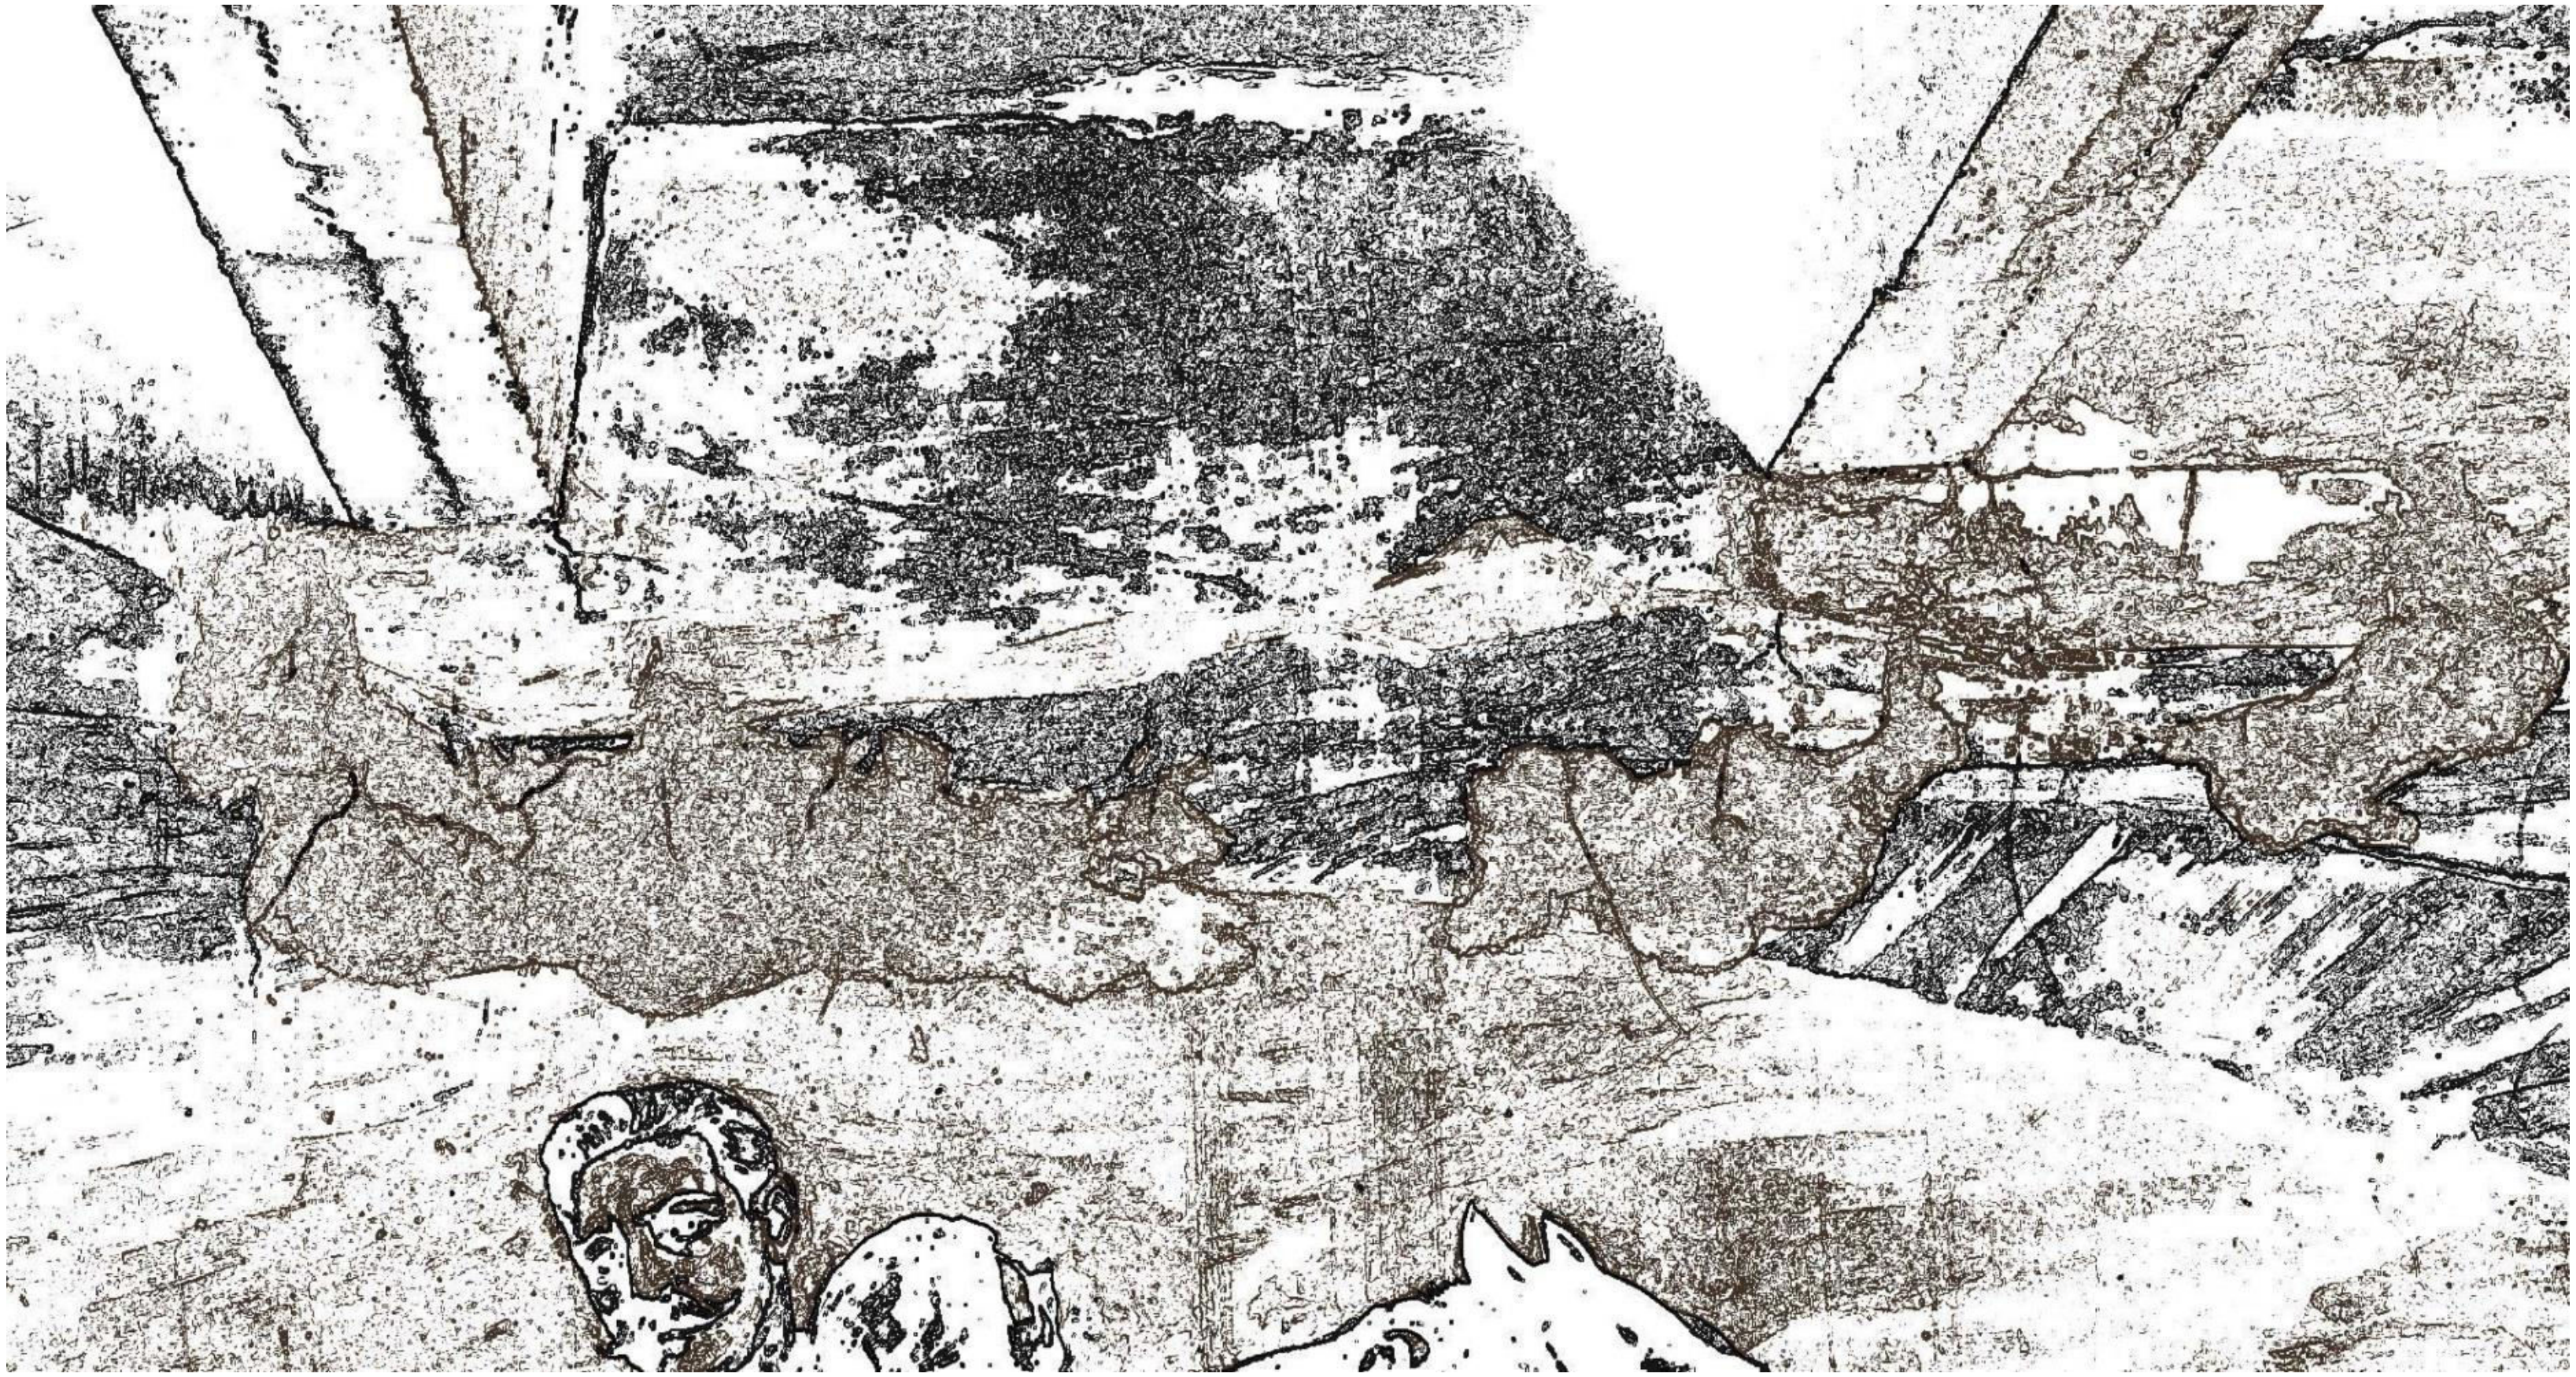
Որմնանկարի ճաքերի , վնասվացքների , քայքայված և թափված մասերի՝ ցայտուն պատկեր 2

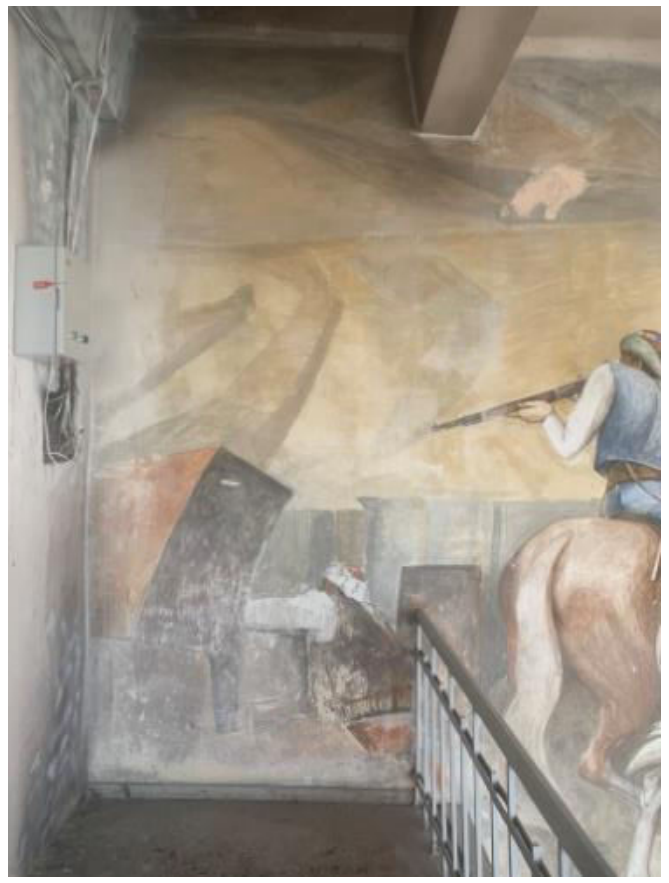
2025թ. դիտարկումներից պարզ դարձավ ,որ ո.ն-ի ձախ հատվածում էլեկտրականության մալուխների կարճ միացման հետևանքով այրվել և մրոտվել է ո.ն-ի զգալի հատված :

Հրդեհված հատվածներ և անփույթության հետևվանքներ :

20. Ռ.Ն ձախ թեփուկավորված հատվածի մրոտված մասը մաքրել ախտահանել վայթսպիրիթի , ճապոնական թղթի նաշատիր 3-5%լուծույթով ։
9. Մաքրումներից մեկ օր հետո խոնավության բացակայության դեպքում կատարել պաշտպանիչ շերտի կատարում ողջ Ռ.Ն մակերեսի վրա 0.5% Paraloid B 72 /ակրիլիկ ռեզին / օգնությամբ:

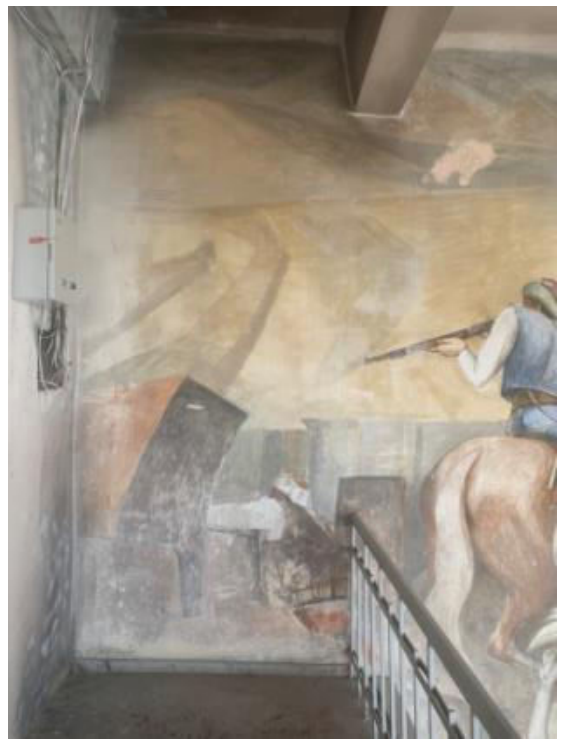
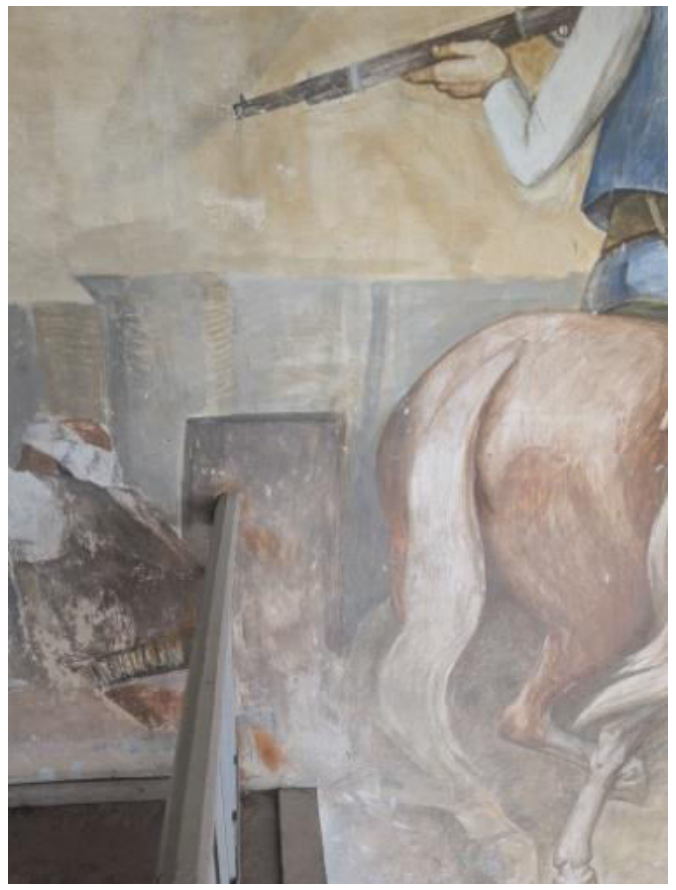
2025թ. դիտարկումներից հավելյալ նկարներ, առավել քայքայված ներկի շերտերի հատվածներ:

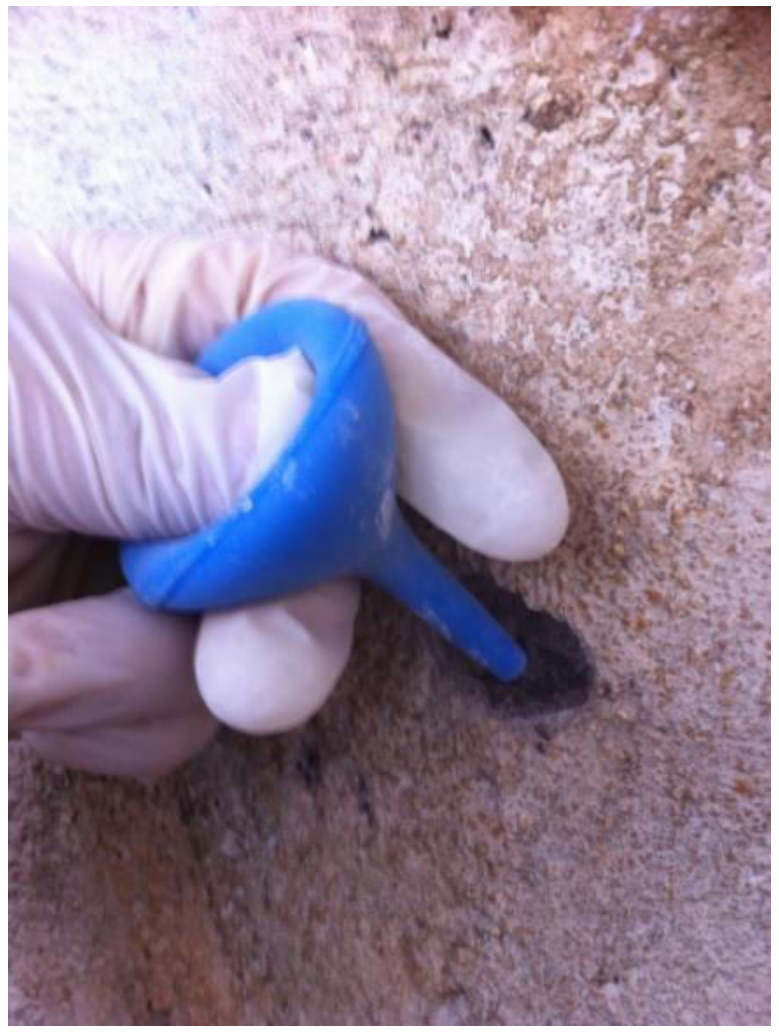
2007-23թթ. Հայաստանում որմնանկարների ուսումնասիրության, փորձնական և գործնական աշխատանքներ են կատարվել համանման որմնանկարներին բնորոշ Buono Fresco-ների՝ Մինաս Ավետիսյանի, Ռաֆաել Աթոյանի, Հակոբ Հակոբյանի և մի շարք այլ որմնանկարների գաջային, կրային , ցեմենտային հենք ունեցող սվաղի շերտի սրսկման աշխատանքներ / տես վերականգնող մասնագետների կատարած աշխատանքների ցանկում /:
Վերոնշյալ որմնանկարներում օգտագործվել են վերականգնման համար նախատեսված 50% ACRIL 33-ը իտալական մարած կրի հիդրավլիկ բարդ կրաշաղախային պատրաստված լուծույթի խառնուրդի ներարկումներ :
