Սարգիս Մուրադյան
“Սասունցիներ”
որմնանկար

Սարգիս Մուրադյանի “Սասունցիներ”
որմնանկարի վերականգնման

ՆԱԽԱԳԻԾ

Արմավիրի մարզ, Ապագա գյուղ

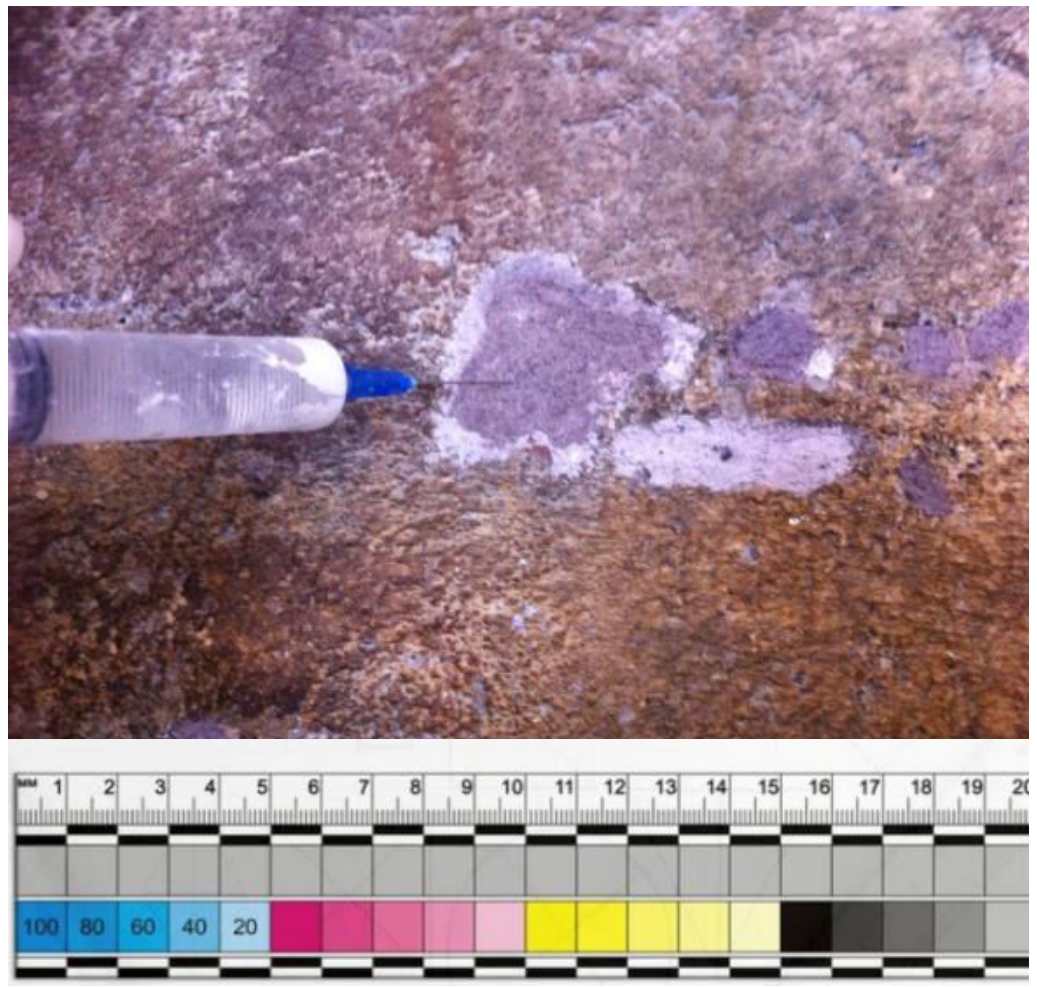
Վերոնշյալ որմնանկարներում կատարվել են վերականգնման համար նախատեսված 50% ACRIL 33-ը իտալական մարած կրի հիդրավլիկ բարդ կրաշաղախային պատրաստված լուծույթի խառնուրդի ներարկումներ, ինչպես նաև բացակայող հատվածներում լրացումներ՝ սվաղի շերտի շաղախով :

Փորձարկվող հատվածների չափերն են՝ 2սմ

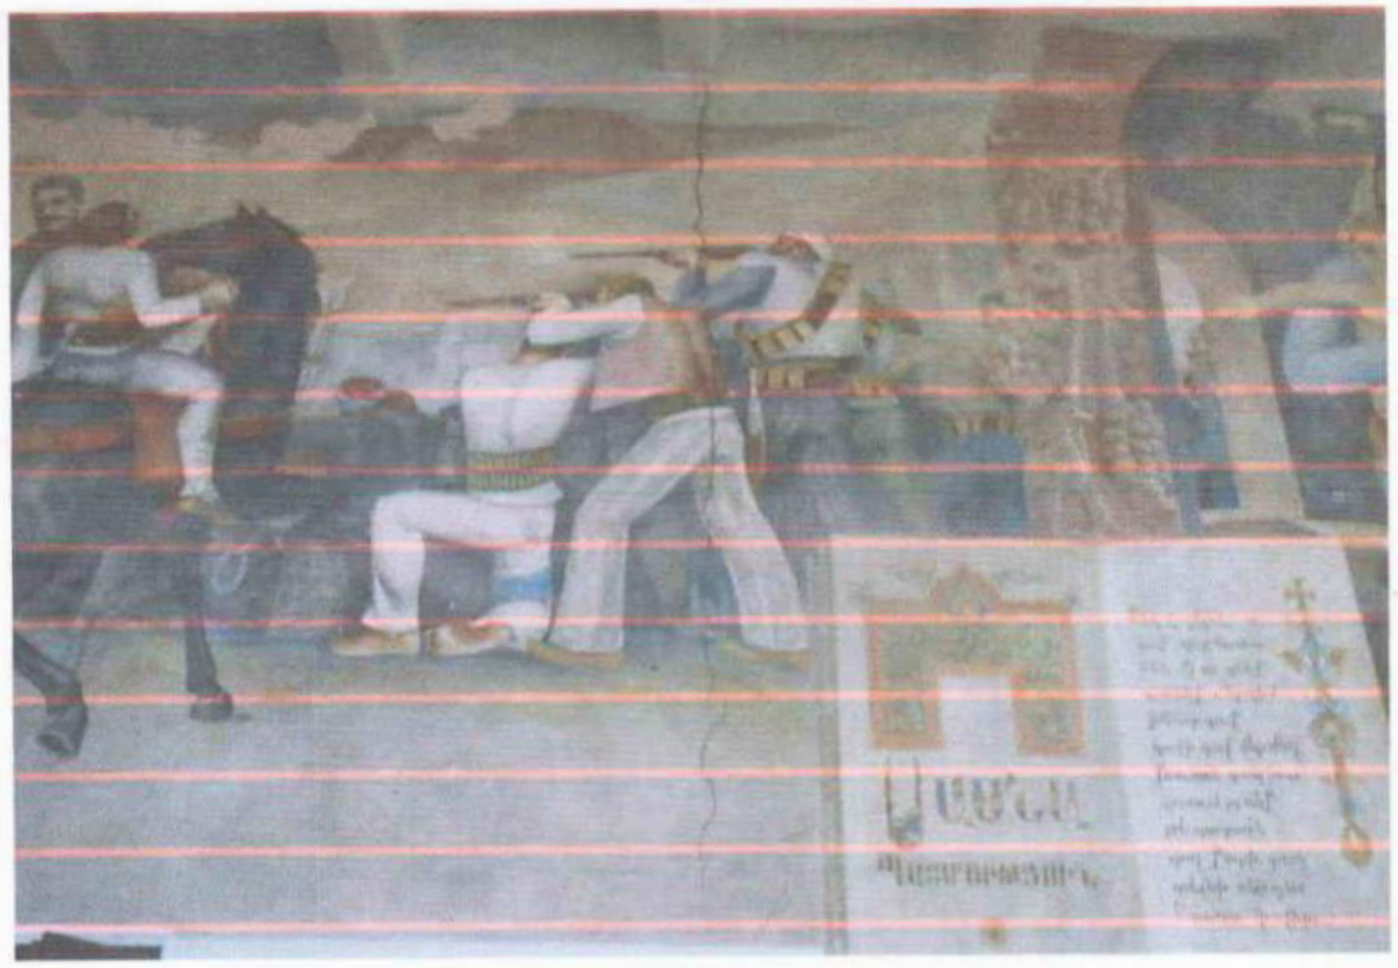
Նկ. 3 Որմնանկարի զբաղեցված մակերեսով միջին երկայնական պատում առկա ճաքերի տեսքը

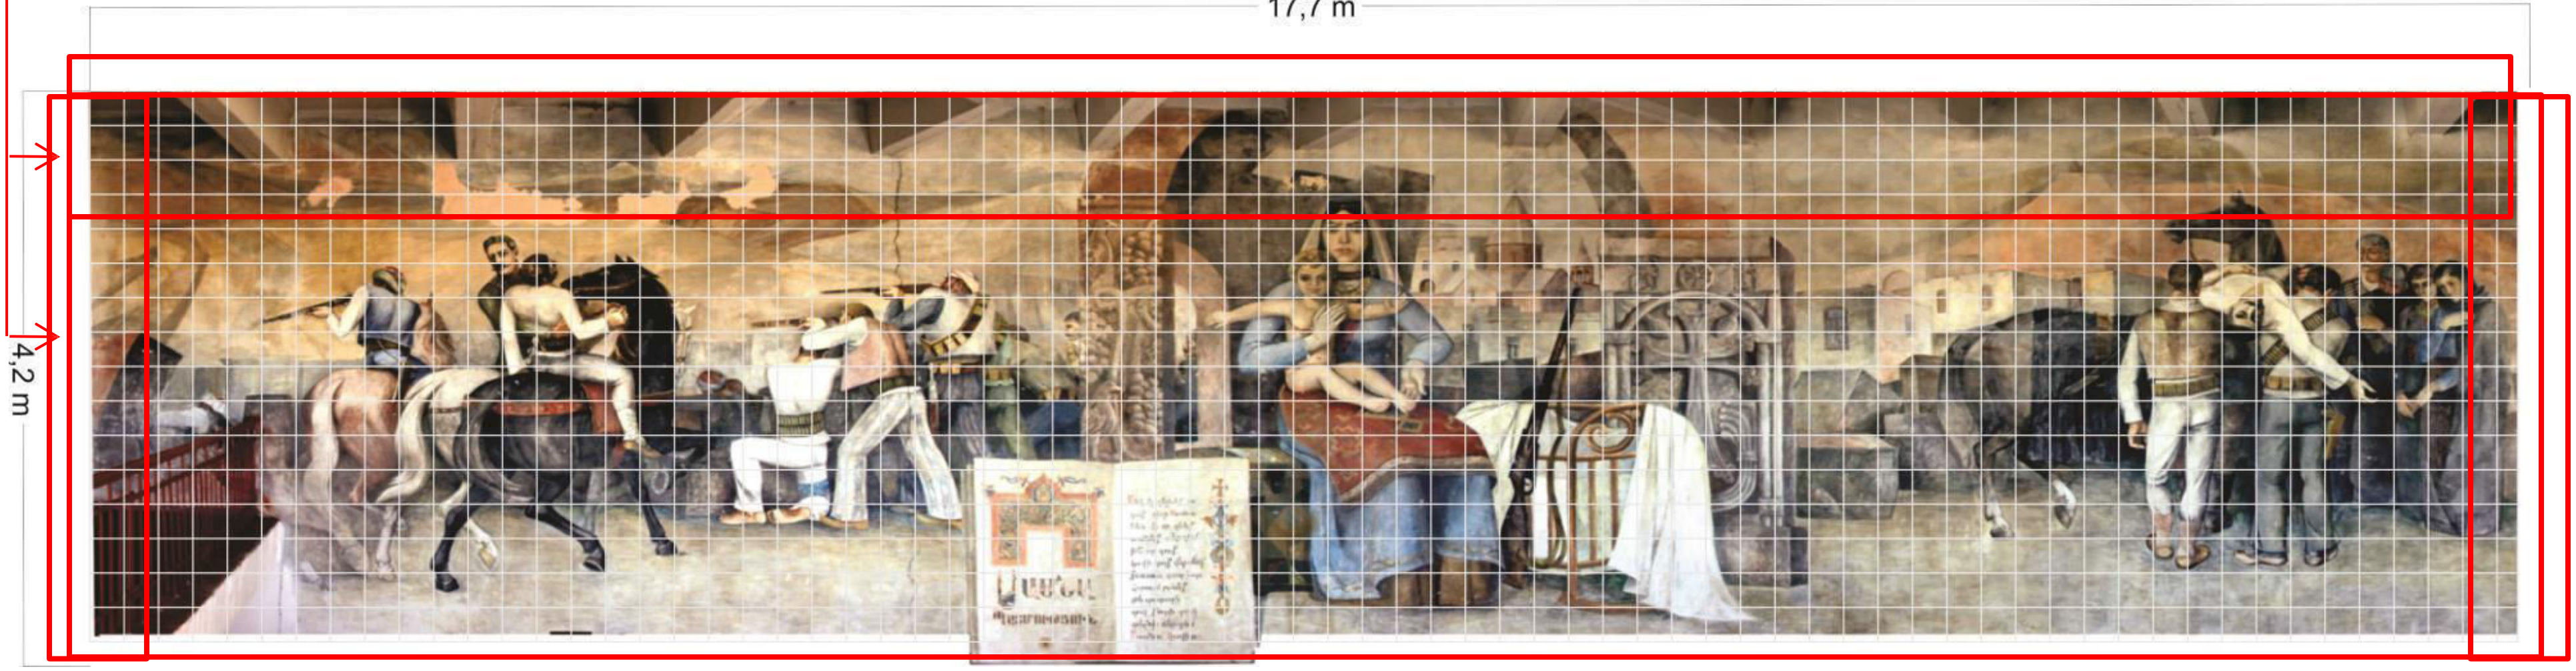
Որմնանկարի վերնամասի աջակողմյան և ձախակողմյան հատվածներում, մասնավորապես աղակալած մակերեսի հետքերի և ընդհանուր մակերեսի աղթահանում և մաքրումներ գունային մասնազատմամբ՝

2 . Անհրաժեշտ է առաջնահերթ կատարել վերևից ներքև մասնա-գունազատող մի քանի տիպի համապատասխան պարագաներով և տարբեր լուծույթներով մաքրումներ, զգուշությամբ չվնասելով վթարային մասերը՝ զերծ մնալով ներկի շերտի շերտավորվածություններից և դրանց դուրս եկաց մասերից, խիստ և մանրամասն հետևելով ողջ պրոցեսին, կանոնավորել տվյալ աշխատանքների ընթացքը՝ հաշվի առնելով մասնագիտական, աշխատանքային առանձնահատկությունները և նրբությունները: Թեթև մաքրումները անհրաժեշտ է կատարել փափուկ լայն վրձնով, չոր վիճակում `Ո.Ն-ի ողջ մակերեսի վրա , ինչպես նաև Ո.Ն-ին առնչվող հարող հարակից հատվածներում:

4 Պատրաստել Ո.ն ողջ մակերեսի 1 շերտի մաքրման համար թորած ջուր և ծովային սպունգի օգնությամբ մաքրել թեթև համակարգված գունային մասնազատող շարժումներով /հնարավոր է օգտագործել 0,3-0,5 % ամոնյակային լուծույթ:;

7 Խիստ մանրակրկիտ կատարել մաքրումներ ողջ Ո.Ն մակերեսով, առանց հեղուկը ծորեցնելու , չշարունակել լվացումները աղտոտված ջրով կամ ախտոտված սպունգով;;

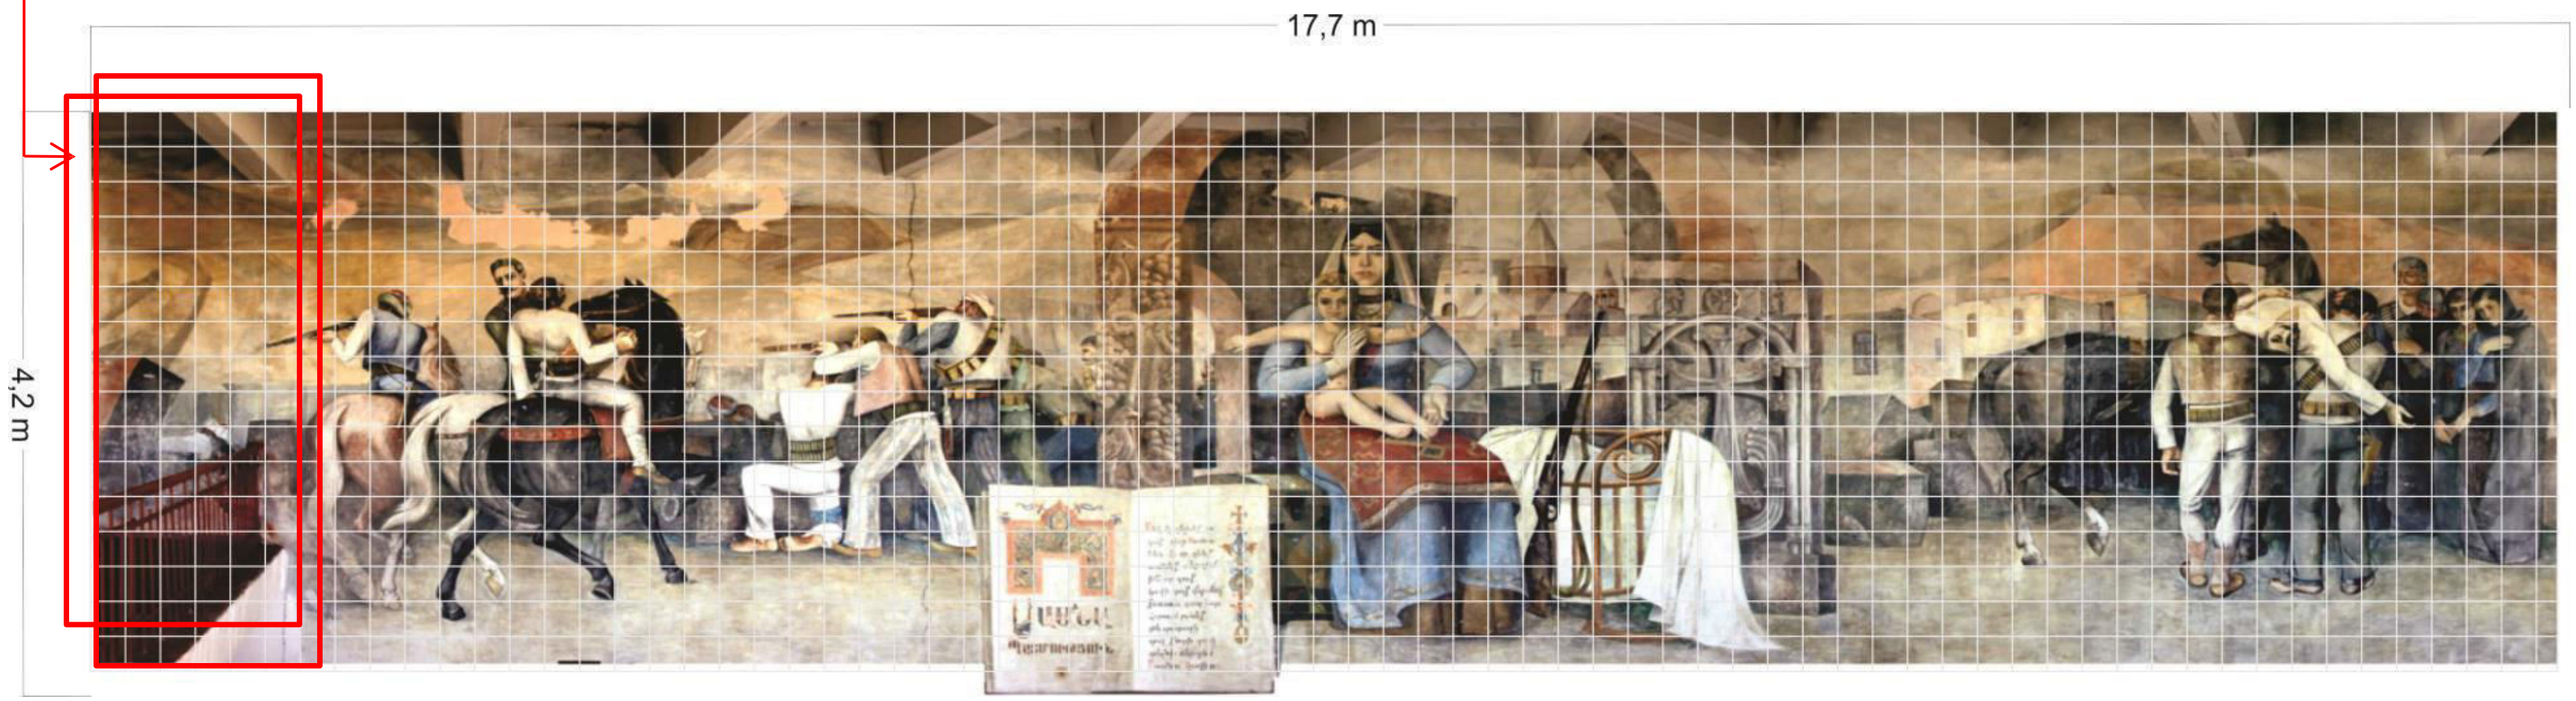
5. Որմնանկարի շերտի ամրացում ՝ թեփուկավորված հատվածներում **4.80ք.մ**
6. Որմնանկարի վրա առկա մրերի մաքրումներ **9.40ք.մ**

20. Ռ.Ն ձախ թեփուկավորված հատվածի մրոտված մասը մաքրել ախտահանել վայթսպիրիթի , ճապոնական թղթի նաշատիր 3-5%լուծույթով ։
9. Մաքրումներից մեկ օր հետո խոնավության բացակայության դեպքում կատարել պաշտպանիչ շերտի կատարում ողջ Ռ.Ն մակերեսի վրա 0.5% Paraloid B 72 /ակրիլիկ ռեզին / օգնությամբ:

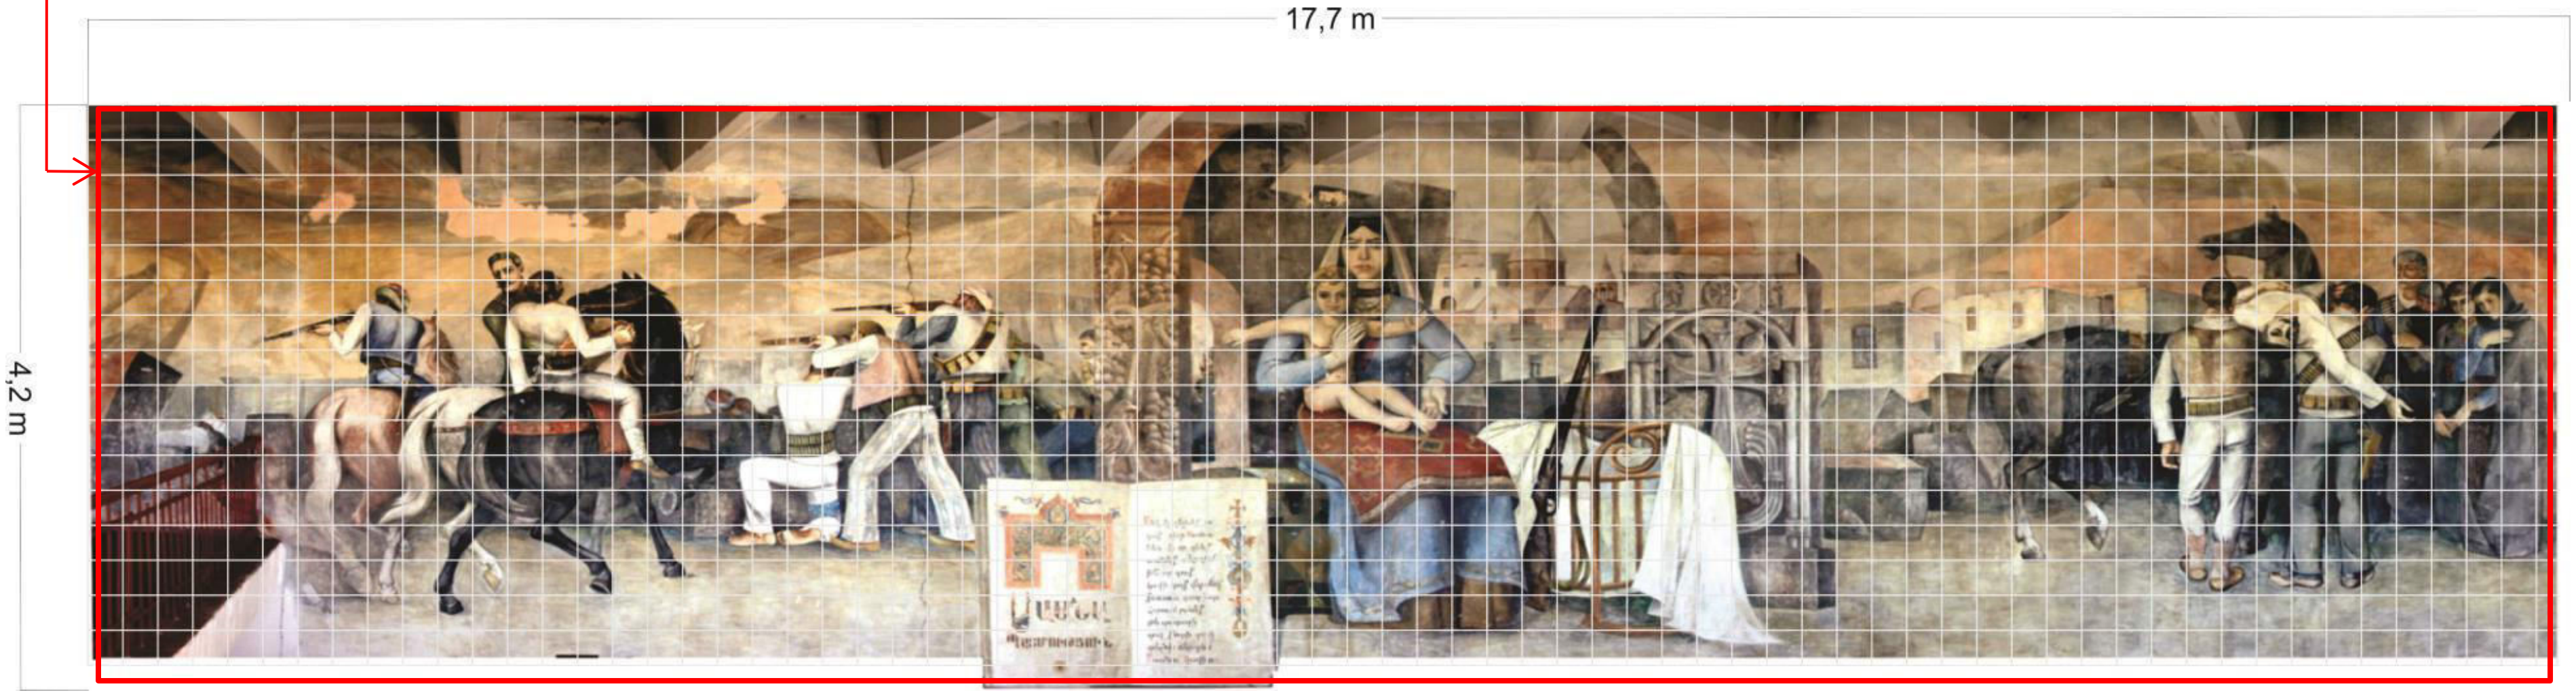
8. Որմնանկարի ներկի շերտի միկռոնների ամրացում՝ շնչող սոսնձի բարդ լուծույթով – երկրորդ շերտ՝ 71.04 ք.մ

9. Մաքրումներից մեկ օր հետո խոնավության բացակայության դեպքում կատարել նախապես պատրաստված լավ լուծված վիճակում պաշտպանիչ շերտի կատարում ողջ Որմնանկարի ներկի շերտի միկռոնների ամրացում շնչող սոսինձ բարդ լուծույթ օգնությամբ առաջին շերտ :
Paraloid B 72 /ակրիլիկ ռեզին / 0.25%

29. Համրնթաց կատարել մասնակի հատվածային ներկի շերտի ամրացումներ,որմնանկարի ներկի շերտի միկռոնների ամրացում շնչող սոսինձ բարդ լծույթ առաջին շերտ 0.25%, Paraloid B 72 /ակրիլիկ ռեզին / իսկ առավել բարդ և քայքայված մասերում կատարել երկրորդ շերտ:

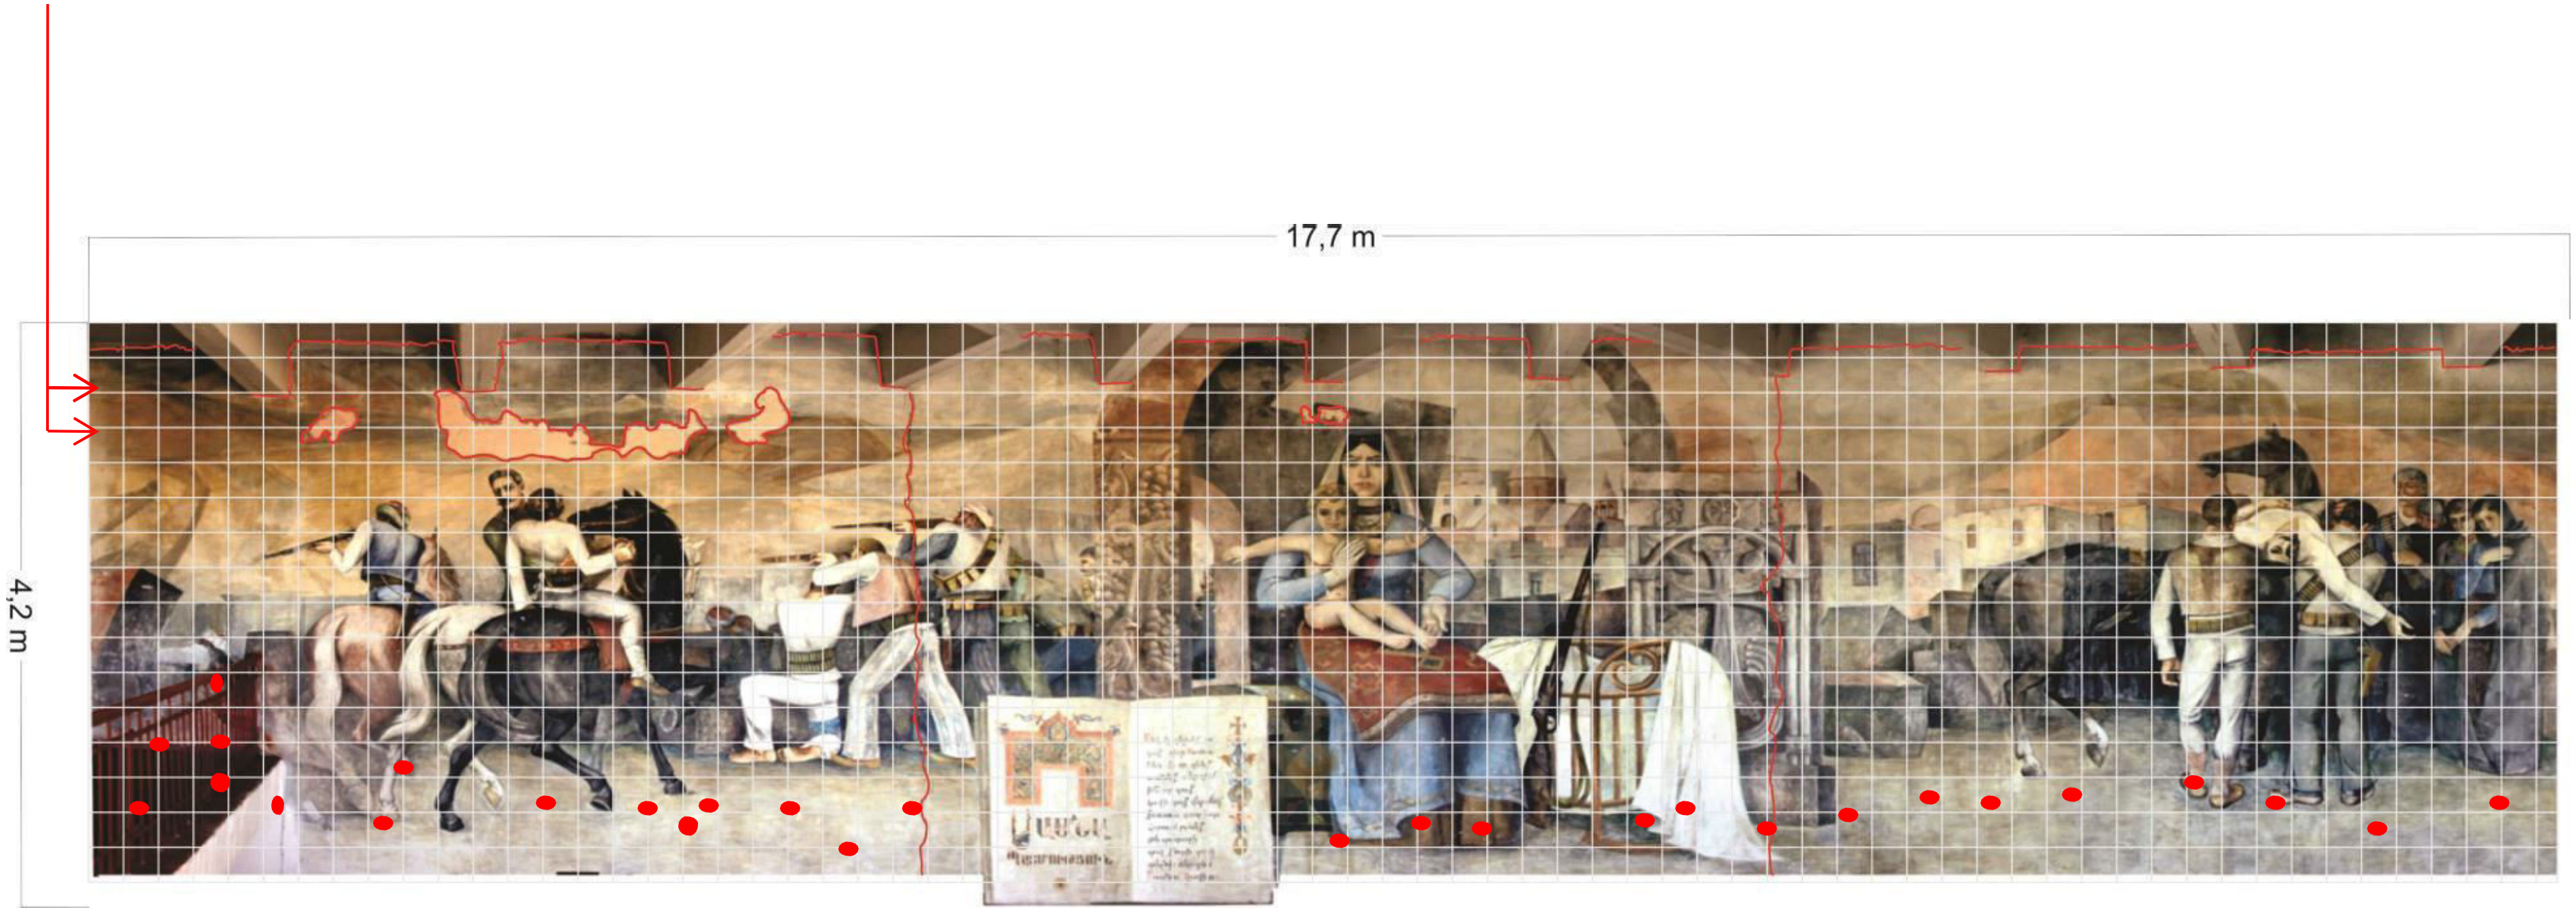
11. Որմնանկարի հիմքային ճաքերի ներարկում կրային շաղախի միջոցով **3.80 ք.մ**

1. Կատարել ներարկումներ Ռ.Ն մակերեսի առավել անջատված , թեթև քայքայված և վնասված մասերում, ներարկել կալցիումի կարբոնատ կամ PLM, միջին տեսակի վնասված մասերում կիրառել 25-50% ACRIL պատրաստանյութ/ որը հստակ ցուցումով նախատեսված է վերականգնման աշխատանքների համար/ , ըստ մասնագետի հայեցողությամբ, իսկ առավել քայքայված հատվածներում օգտագործել 50% ACRIL նյութը `խառնելով 50%-ոց կրային և 25% -ոց ջրային լուծույթով՝ չմոռանալով գործողության ժամանակ օգտագործել պաշտպանիչ շերտը:

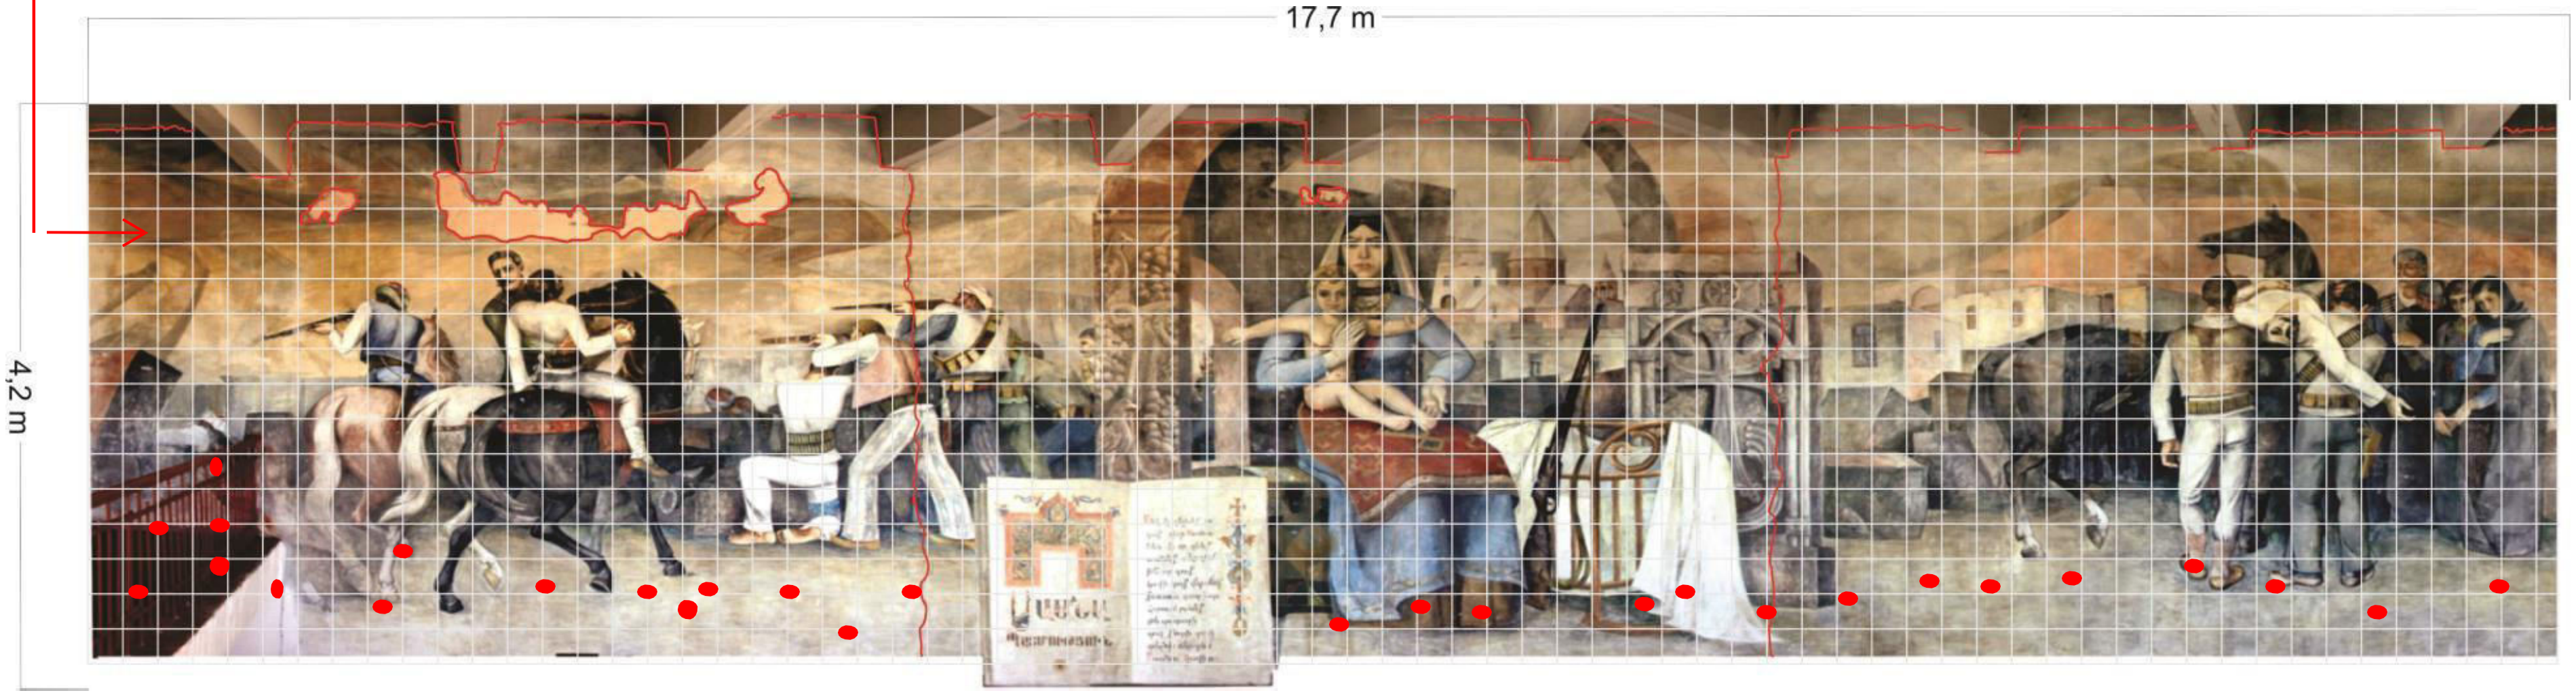
12. Որմնանկարի ներկի շերտի մանր ճաքերի սրսկումներ PLM, կալցիումի կարբոնատ եվ ակրիլիկ սոսնձի բարդ լուծույթներով **16,00 մ**

15. Ներարկումների գործողությունները սկսելուց առաջ կատարել պաշտպանիչ շերտի կատարում , բամբակի օգնությամբ կանխել արտահոսքը Ո.Ն մակերեսի վրա: Դրա համար անհրաժեշտ է նախ և առաջ ընտրել ճիշտ ներարկման վայրը: Ցանկալի չի, որ ներարկման անցքը բացվի մարդու դեմքի,ձեռքերի կամ կարևոր իմաստ հաղորդող հատվածներում: Բայց եթե դրա անհրաժեշտությունը ճակատագրական լինի հարակից մասերի պահպանման համար, հարկ կլինի անցք բացել, այնուհետև մշակել ետնամասը ներարկելու համար, պահպանելով ավելի մեծ մակերես: Ներարկել 1 կամ 2 անգամ թորած ջրով, այնուհետև պարզ կդառնա թե ինչ նյութով կներարկվի տվյալ անցքը կամ տվյալ ճաքը: Բոլոր ներարկումները կատարել խիստ հետևողական, ներարկման ժամանակ սեղմել և պահել բամբակը ձեռքի տակ, ունենալ թորած ջուր, ծովային սպունգ՝ Ո.Ն պաշտպանելով անցանկալի աղտոտվածություններից, հետքերից:

13. Համընթաց կատարել եզրային ամրացումներ սեղմիչների օգնությամբ 5% ACRIL-ով, հիդրավլիկ կրի 1/3-ի հարաբերակցությամբ և պեմզայի հավելանյութի շաղախով: Ո.Ն-ի եզրային ամրացումների ժամանակ չվնասել հեղինակային ներկի շերտը, սվաղի և ներկի շերտը ամրացնել պատին, չմոռանալով թողնել ճիշտ օդանցքներ հետագա ներարկումների և հագեցումների համար: Ո.Ն-ի մասամբ քայքայված, կոտրտված և թափված հարող հատվածներում կատարել մասնազատումներ պաշտպանիչ շերտի կատարմամբ՝ նշված մեթոդով: Զգուշությամբ, գործիքների օգնությամբ, մասնազատել Ո.Ն-ի մակերեսի քայքայված սվաղի շերտերը, որոնք իրենց վրա չունեն հեղինակային ներկի շերտ, քայքայված են կամ խանգարում են ճիշտ կատարել որևից է գործողություն:

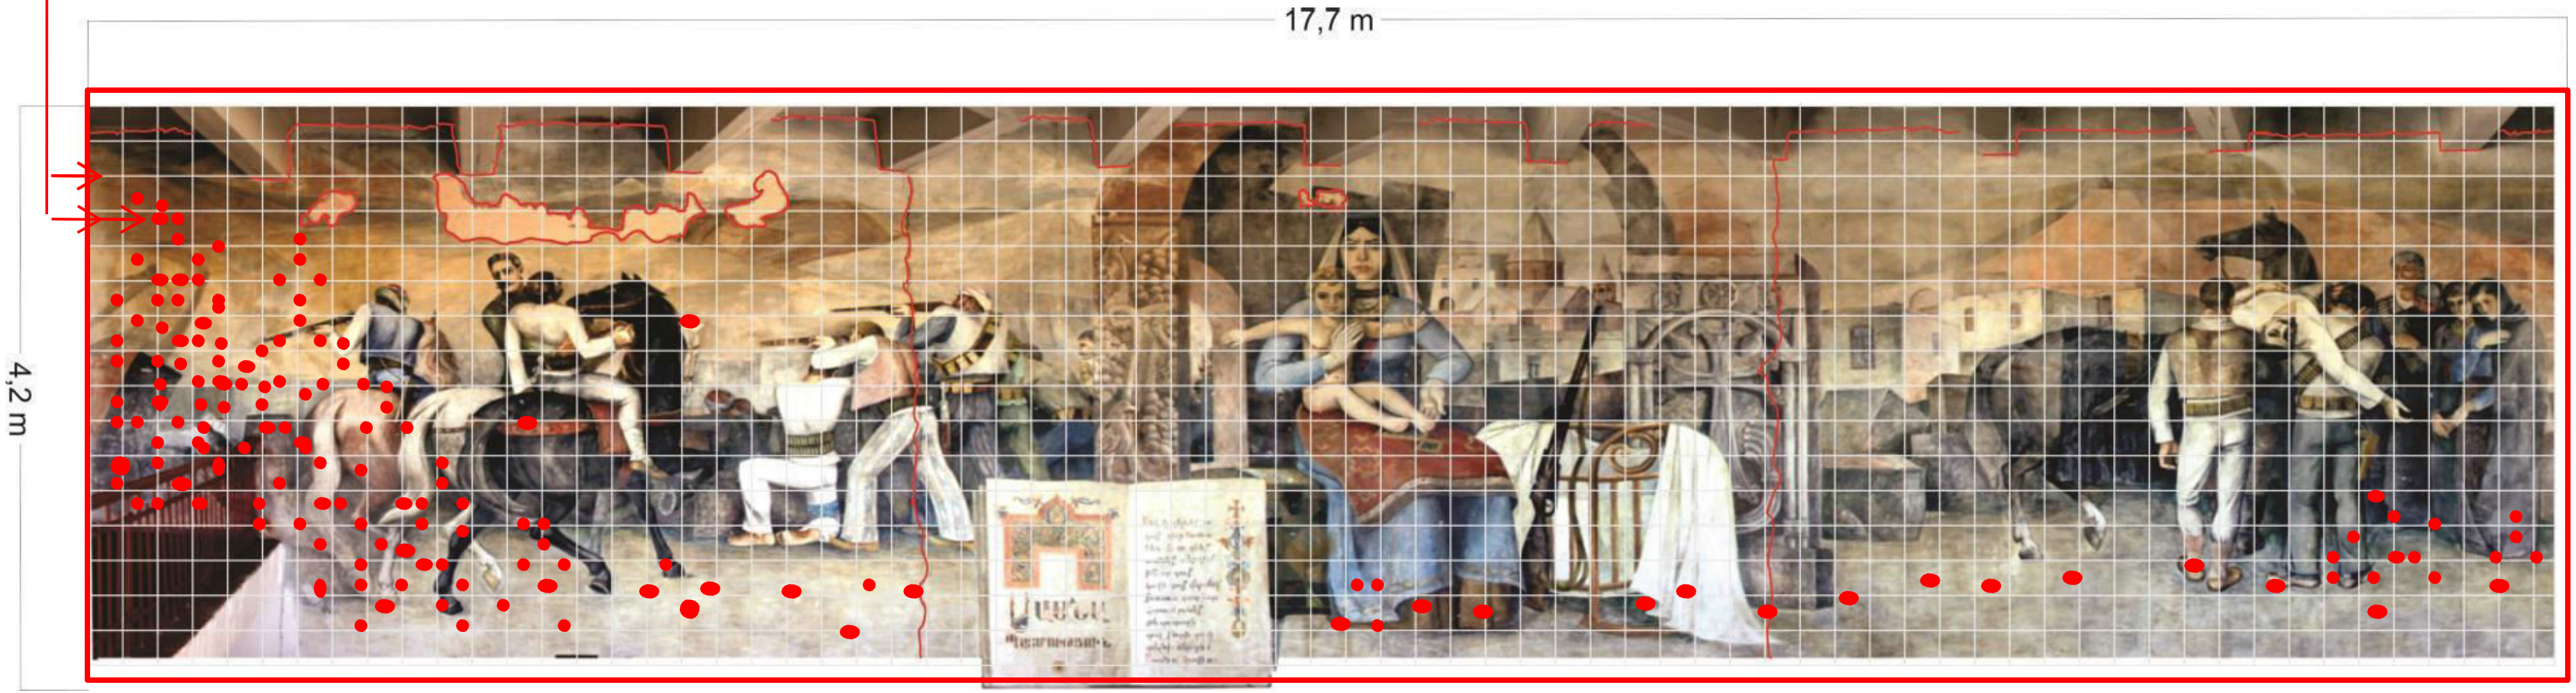
16. Որմնանկարի մասնակի գունապատում, լրացումներ տեմպերային ներկերով /ֆոն / **12,00 ք.մ**

26 Կատարել գունապատում տեմպերային ներկերով, հարկ եղած դեպքում օգտագործել 5% ACRIL ամբողջ որմնանկարի մակերեսի մասնակի թափված ներկի շերտերի վրա և նոր ավելացված հարակից հատվածների գունապատումների համար:

27 Ֆոնը գունապատել մեկ տոն ցածր հնչեղության և հնարավորինս զգույշ լինելով, չվնասելով հեղինակային ներկի շերտը: Ֆոնային հատվածի գունապատման և վերարտադրման համար հիմնվել ըստ պահպանված պատմական լուսանկարների կամ հեղինակային գունային շերտի վրայի պահպանված գույնի մնացորդներով: Գունապատման ժամանակ ավելի մանրամասն ու մանրակրկիտ կատարել մաքրումներ և համապատասխանեցումներ:

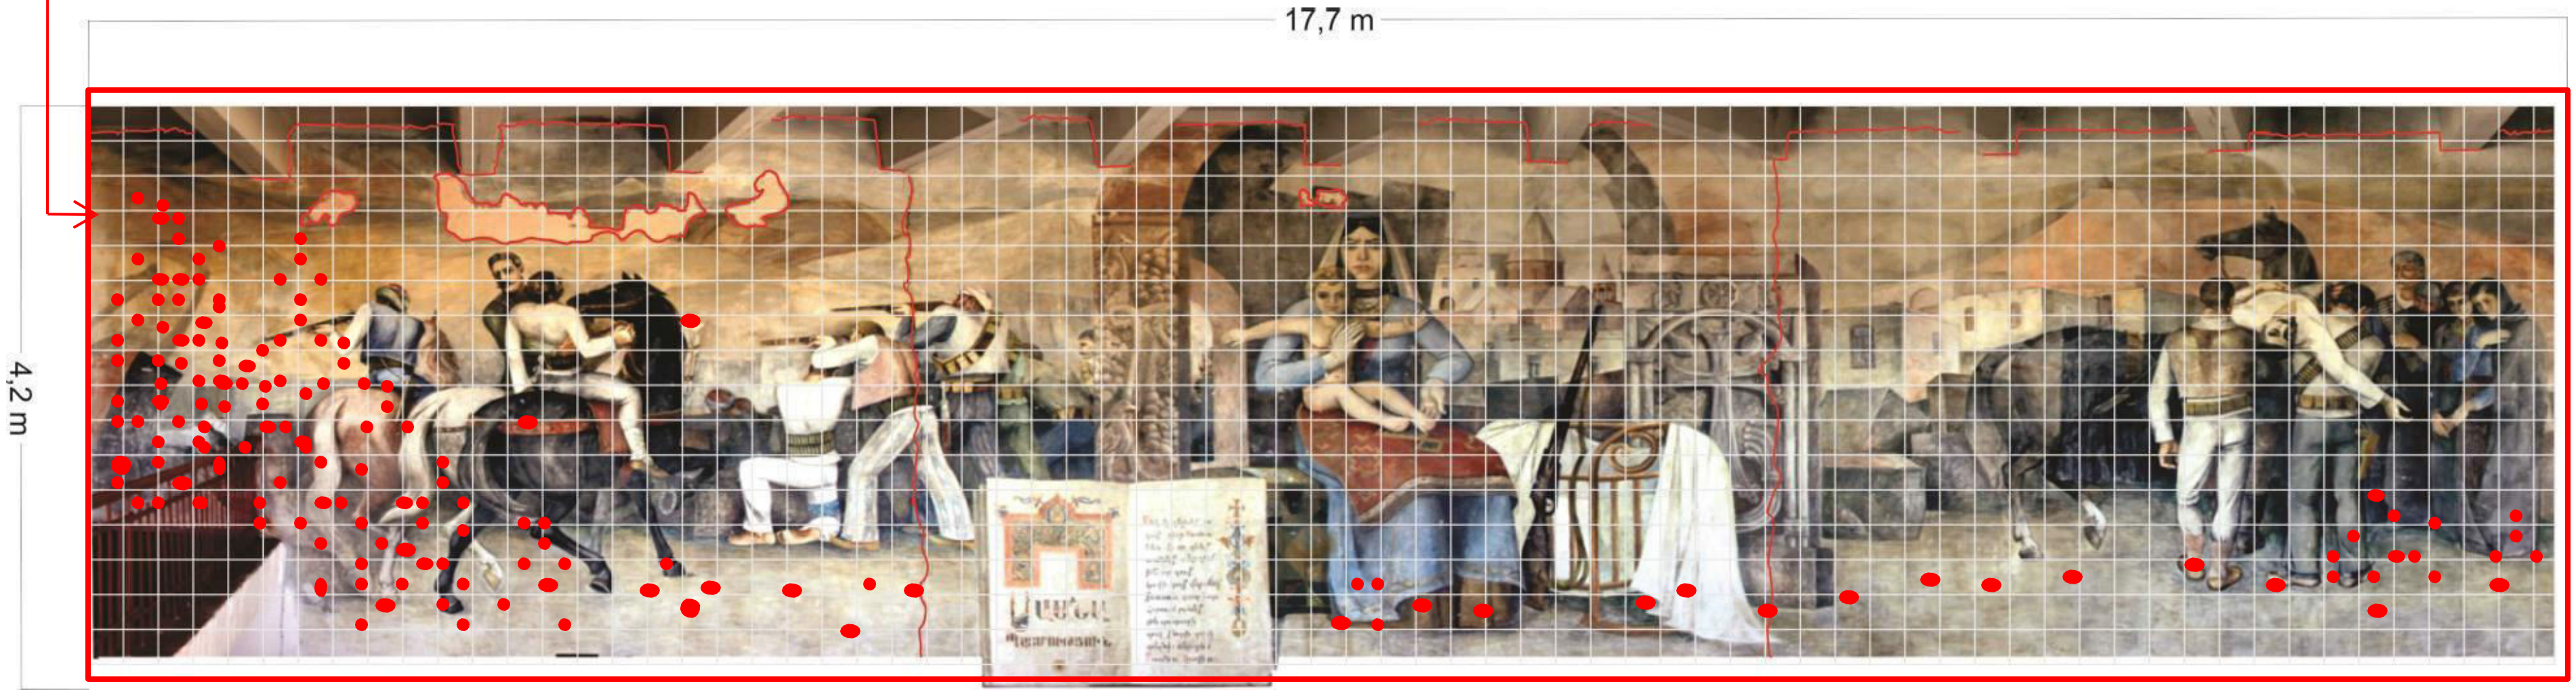
17. Որմնանկարի թափված մասերի գունապատում՝ հեղինակային գույնի մեկ տոն ցածր երանգով **715,00 ք.դցմ**

27 Ֆոնը գունապատել մեկ տոն ցածր հնչեղության և հնարավորինս զգույշ լինելով, չվնասելով հեղինակային ներկի շերտը: Ֆոնային հատվածի գունապատման և վերարտադրման համար հիմնվել ըստ պահպանված պատմական լուսանկարների կամ հեղինակային գունային շերտի վրայի պահպանված գույնի մնացորդներով: Գունապատման ժամանակ ավելի մանրամասն ու մանրակրկիտ կատարել մաքրումներ և համապատասխանեցումներ:

28. Կատարել կորցված մասերի վերարտադրություններ ըստ հեղինակի և համակարգչի օգնությամբ՝ փոխանցելով ճշգրիտ պատկերը Ռ.Ն հատվածին, կատարել վերականգնում ըստ հեղինակային գունային գամայի և հորինվածքին, համապատասխան մեկ տոն ցածր կամ տեսանելիորեն չտարբերվող:

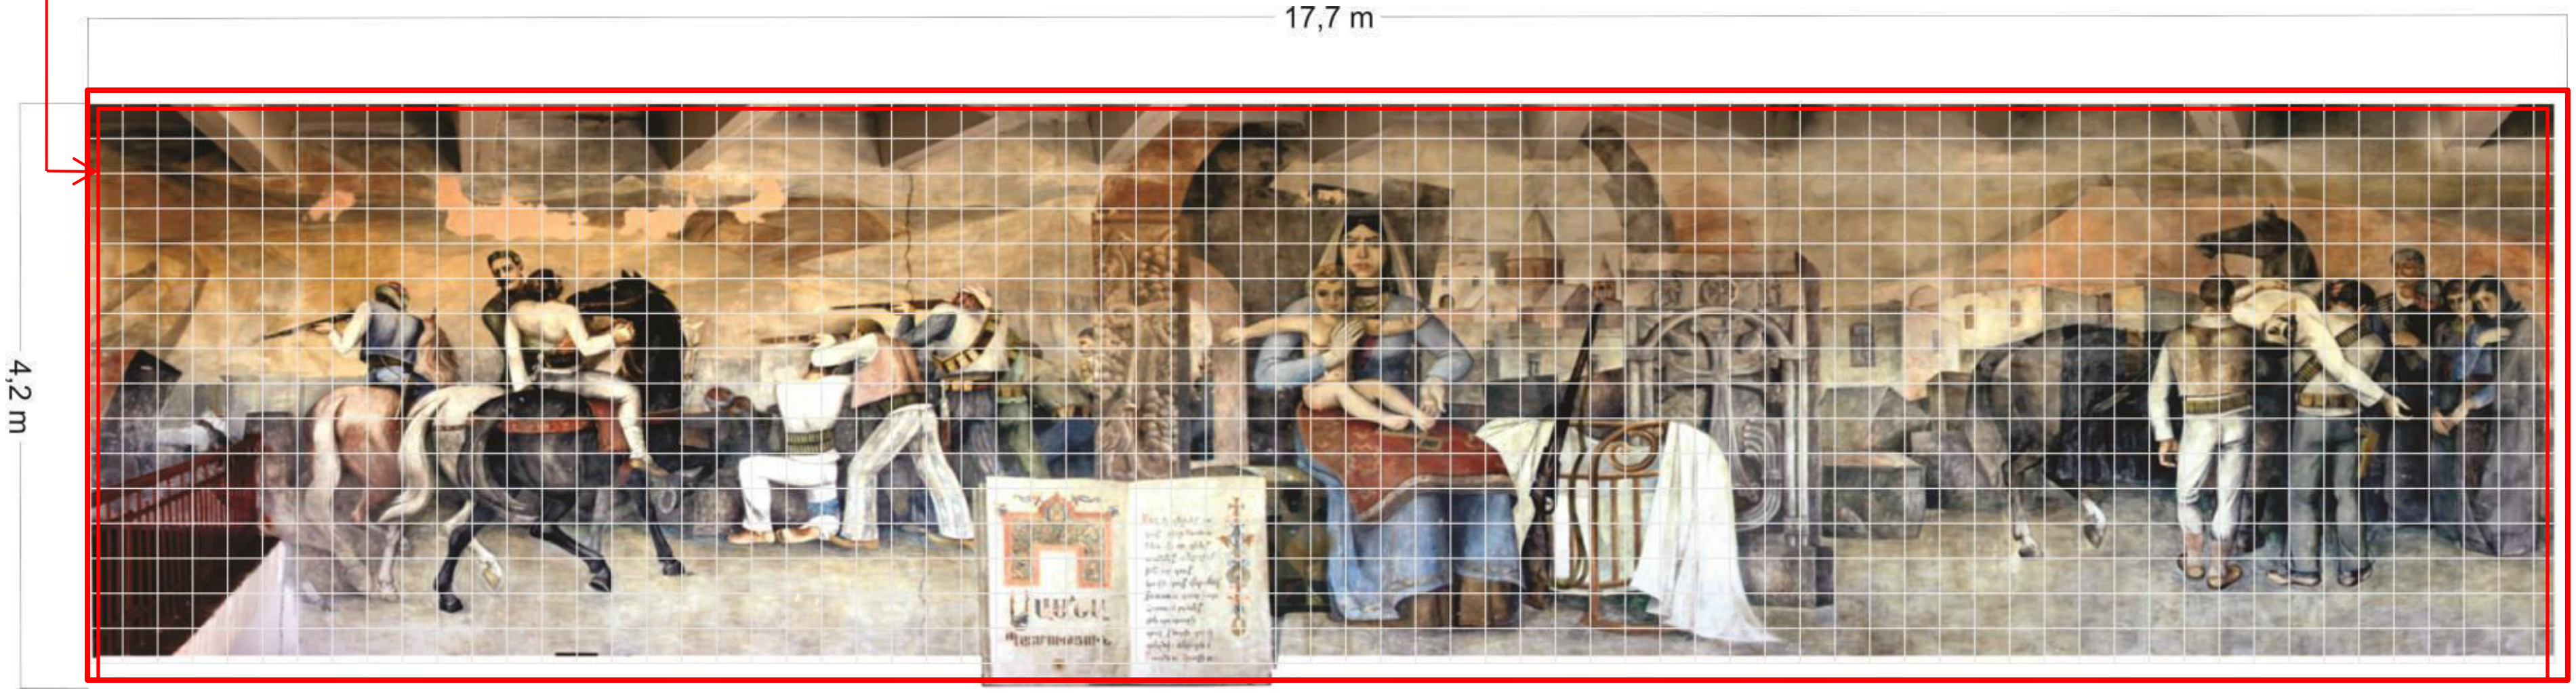
18. Որմնանկարի ողջ մակերեսի պաշտպանիչ շերտի պատրաստում `առաջին շերտ պառալոիդի 0.25% լուծույթով **71.04 ք.մ**

19. Որմնանկարի ողջ մակերեսի պաշտպանիչ շերտի պատրաստում ՝ երկրորդ շերտ պառալոիդի 0.25% լուծույթով **71.04 ք.մ**

9. Մաքրումներից մեկ օր հետո ողջ աշխատանքային ծավալի ավարտից հետո խոնավության բացակայության դեպքում կատարել նախապես պատրաստված լավ լուծված վիճակում պաշտպանիչ շերտի կատարում՝ ողջ Որմնանկարի ներկի շերտի միկռոնների ամրացում, շնչող սոսնձի բարդ լուծույթի օգնությամբ առաջին շերտ ՝ Paraloid B 72 0.25%

30 Համապատասխան լուծույթով կատարել վերջնական մաքրումները վերևից ներքև մասնազատումով, թորած ջրի օգնությամբ, ավելի բարդ հատվածներում օգտագործել բարդ նյութեր : Օգտագործել ըստ նախատեսված բարդության;
