ՊԱՏՎԻՐԱՏՈՒ՝ Երևանի քաղաքապետարան
ՊԱՅՄԱՆԱԳԻՐ՝ N ԵՔ-ԲՄԽԱՇՁԲ-25/18
ԱՇԽԱՏԱՆՔԱՅԻՆ ՆԱԽԱԳԻԾ
ԳԻՐՔ 1
ԱՇԽԱՏԱՆՔԱՅԻՆ ԳԾԱԳՐԵՐ

«ՀՀ Երևանի Նոր Նորք վարչական շրջանի պատշգամբների հիմնանորոգման աշխատանքներ»

Օբյեկտ՝ «ՀՀ Երևանի Նոր Նորք վարչական շրջանի պատշգամբների հիմնանորոգման աշխատանքներ»

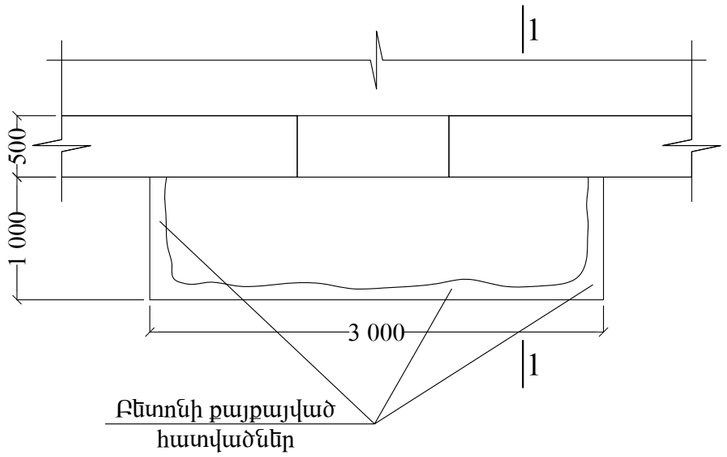
Ե/Բ ՊԱՏՇԳԱՄԲԻ ՏԵՍՔԸ ՎԵՐԵՎԻՑ
(ԱՌԿԱ ՎԻՃԱԿ) Մ 1:50

ԳՈՅՈՒԹՅՈՒՆ ՈՒՆԵՑՈՂ ՊԱՏՇԳԱՄԲԻ ԱՌԿԱ ՎԻՃԱԿԸ

Գոյություն ունեցող կախովի պատշգամբի բետոնը գրեթե ամբողջությամբ քայքայված է: Բետոնի քայքայվածության պատճառով պատշգամբի եզրային հատվածը՝ ծանրության ազդեցության տակ կախվել է:
Պատշգամբի ամրանավորումը ենթարկվել է կոռոզիայի:
Պատշգամբի վերականգնման նպատակով՝ պահպանելով գործող անվտանգության նորմերն ու կանոնները, անհրաժեշտ է իրականացնել հետևյալ շինարարական աշխատանքները.

-Քանդել պատշգամբի քայքայված բետոնը
-Բացել խոռոչ գոյություն ունեցող պատի գոտու մեջ՝ չվնասելով գոտու ամրանավորումը
-Տեղադրել մետաղական տարրեր՝ ըստ նախագծում տրված հանգույցների
-Տեղադրել նոր ամրաններ ու զոդել մետաղական տարրերին՝ ըստ ներկայացված սխեմայի
-Բետոնացնել նշված խոռոչները և բարձակային պատշգամբը B20 դասի բետոնով
-Պատշգամբի կողային և տակի հատվածները ծեփամածկել և ներկել ֆասադային ներկով
-Պատշգամբի վերին մակերեսին իրականացնել g/ավ հարթաշերտ
-Իրականացնել պրեսգրանիտե հատակ
-Կառուցել և մոնտաժել նոր մետաղական բազրիք՝ փայտե բռնաձողով
-Բոլոր աշխատանքները իրականացնել պահպանելով գործող անվտանգության նորմերն ու կանոնները

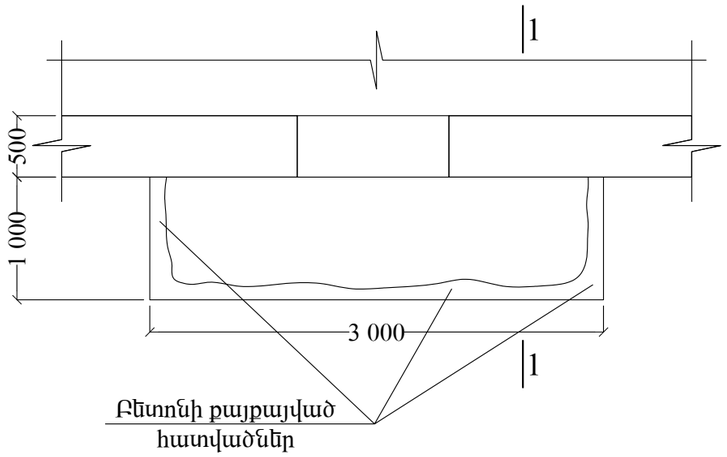
Ե/Բ ՊԱՏՇԳԱՄԲԻ ՏԵՍՔԸ ՎԵՐԵՎԻՑ
(ԱՌԿԱ ՎԻՃԱԿ) Մ 1:50

ԳՈՅՈՒԹՅՈՒՆ ՈՒՆԵՑՈՂ ՊԱՏՇԳԱՄԲԻ ԱՌԿԱ ՎԻՃԱԿԸ

Գոյություն ունեցող կախովի պատշգամբի բետոնը գրեթե ամբողջությամբ քայքայված է: Բետոնի քայքայվածության պատճառով պատշգամբի եզրային հատվածը՝ ծանրության ազդեցության տակ կախվել է:
Պատշգամբի ամրանավորումը ենթարկվել է կոռոզիայի:
Պատշգամբի վերականգնման նպատակով՝ պահպանելով գործող անվտանգության նորմերն ու կանոնները, անհրաժեշտ է իրականացնել հետևյալ շինարարական աշխատանքները.

-Քանդել պատշգամբի քայքայված բետոնը
-Բացել խոռոչ գոյություն ունեցող պատի գոտու մեջ՝ չվնասելով գոտու ամրանավորումը
-Տեղադրել մետաղական տարրեր՝ ըստ նախագծում տրված հանգույցների
-Տեղադրել նոր ամրաններ ու զոդել մետաղական տարրերին՝ ըստ ներկայացված սխեմայի
-Բետոնացնել նշված խոռոչները և բարձակային պատշգամբը B20 դասի բետոնով
-Պատշգամբի կողային և տակի հատվածները ծեփամածկել և ներկել ֆասադային ներկով
-Պատշգամբի վերին մակերեսին իրականացնել g/ավ հարթաշերտ
-Իրականացնել պրեսգրանիտե հատակ
-Կառուցել և մոնտաժել նոր մետաղական բազրիք՝ փայտե բռնաձողով
-Բոլոր աշխատանքները իրականացնել պահպանելով գործող անվտանգության նորմերն ու կանոնները

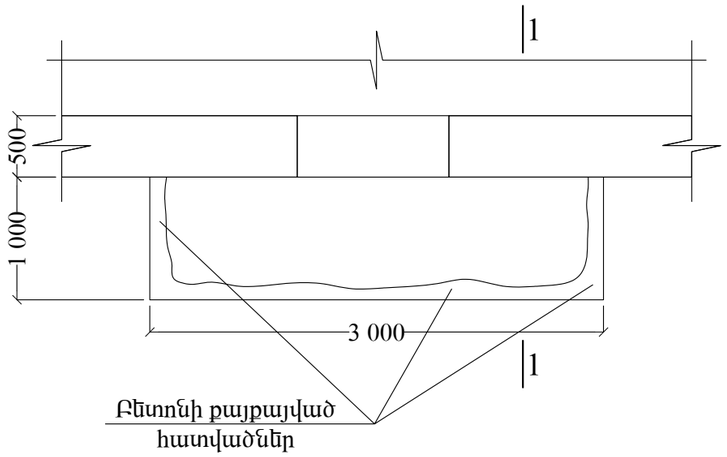
Ե/Բ ՊԱՏՇԳԱՄԲԻ ՏԵՍՔԸ ՎԵՐԵՎԻՑ
(ԱՌԿԱ ՎԻՃԱԿ) Մ 1:50

ԳՈՅՈՒԹՅՈՒՆ ՈՒՆԵՑՈՂ ՊԱՏՇԳԱՄԲԻ ԱՌԿԱ ՎԻՃԱԿԸ

Գոյություն ունեցող կախովի պատշգամբի բետոնը գրեթե ամբողջությամբ քայքայված է: Բետոնի քայքայվածության պատճառով պատշգամբի եզրային հատվածը՝ ծանրության ազդեցության տակ կախվել է:
Պատշգամբի ամրանավորումը ենթարկվել է կոռոզիայի:
Պատշգամբի վերականգնման նպատակով՝ պահպանելով գործող անվտանգության նորմերն ու կանոնները, անհրաժեշտ է իրականացնել հետևյալ շինարարական աշխատանքները.

-Քանդել պատշգամբի քայքայված բետոնը
-Բացել խոռոչ գոյություն ունեցող պատի գոտու մեջ՝ չվնասելով գոտու ամրանավորումը
-Տեղադրել մետաղական տարրեր՝ ըստ նախագծում տրված հանգույցների
-Տեղադրել նոր ամրաններ ու զոդել մետաղական տարրերին՝ ըստ ներկայացված սխեմայի
-Բետոնացնել նշված խոռոչները և բարձակային պատշգամբը B20 դասի բետոնով
-Պատշգամբի կողային և տակի հատվածները ծեփամածկել և ներկել ֆասադային ներկով
-Պատշգամբի վերին մակերեսին իրականացնել g/ավ հարթաշերտ
-Իրականացնել պրեսգրանիտե հատակ
-Կառուցել և մոնտաժել նոր մետաղական բազրիք՝ փայտե բռնաձողով
-Բոլոր աշխատանքները իրականացնել պահպանելով գործող անվտանգության նորմերն ու կանոնները

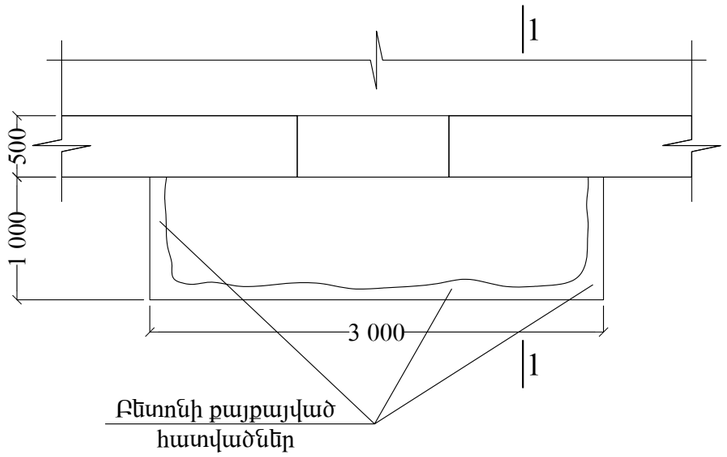
Ե/Բ ՊԱՏՇԳԱՄԲԻ ՏԵՍՔԸ ՎԵՐԵՎԻՑ
(ԱՌԿԱ ՎԻՃԱԿ) Մ 1:50

ԳՈՅՈՒԹՅՈՒՆ ՈՒՆԵՑՈՂ ՊԱՏՇԳԱՄԲԻ ԱՌԿԱ ՎԻՃԱԿԸ

Գոյություն ունեցող կախովի պատշգամբի բետոնը գրեթե ամբողջությամբ քայքայված է: Բետոնի քայքայվածության պատճառով պատշգամբի եզրային հատվածը՝ ծանրության ազդեցության տակ կախվել է:
Պատշգամբի ամրանավորումը ենթարկվել է կոռոզիայի:
Պատշգամբի վերականգնման նպատակով՝ պահպանելով գործող անվտանգության նորմերն ու կանոնները, անհրաժեշտ է իրականացնել հետևյալ շինարարական աշխատանքները.

-Քանդել պատշգամբի քայքայված բետոնը
-Բացել խոռոչ գոյություն ունեցող պատի գոտու մեջ՝ չվնասելով գոտու ամրանավորումը
-Տեղադրել մետաղական տարրեր՝ ըստ նախագծում տրված հանգույցների
-Տեղադրել նոր ամրաններ ու զոդել մետաղական տարրերին՝ ըստ ներկայացված սխեմայի
-Բետոնացնել նշված խոռոչները և բարձակային պատշգամբը B20 դասի բետոնով
-Պատշգամբի կողային և տակի հատվածները ծեփամածկել և ներկել ֆասադային ներկով
-Պատշգամբի վերին մակերեսին իրականացնել g/ավ հարթաշերտ
-Իրականացնել պրեսգրանիտե հատակ
-Կառուցել և մոնտաժել նոր մետաղական բազրիք՝ փայտե բռնաձողով
-Բոլոր աշխատանքները իրականացնել պահպանելով գործող անվտանգության նորմերն ու կանոնները

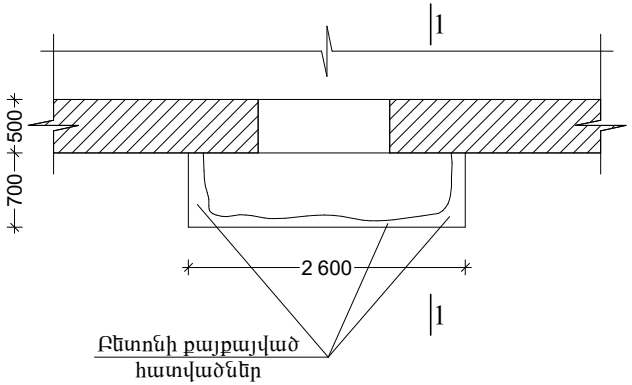
Ե/Բ ՊԱՏՇԳԱՄԲԻ ՏԵՍՔԸ ՎԵՐԵՎԻՑ
(ԱՌԿԱ ՎԻՃԱԿ) Մ 1:50

Գոյություն ունեցող կախովի պատշգամբի բետոնը գրեթե ամբողջությամբ քայքայված է: Բետոնի քայքայվածության պատճառով պատշգամբի եզրային հատվածը՝ ծանրության ազդեցության տակ կախվել է:
Պատշգամբի ամրանավորումը ենթարկվել է կոռոզիայի:
Պատշգամբի վերականգնման նպատակով՝ պահպանելով գործող անվտանգության նորմերն ու կանոնները, անհրաժեշտ է իրականացնել հետևյալ շինարարական աշխատանքները.

-Քանդել պատշգամբի քայքայված բետոնը
-Բացել խոռոչ գոյություն ունեցող պատի գոտու մեջ՝ չվնասելով գոտու ամրանավորումը
-Տեղադրել մետաղական տարրեր՝ ըստ նախագծում տրված հանգույցների
-Տեղադրել նոր ամրաններ ու զոդել մետաղական տարրերին՝ ըստ ներկայացված սխեմայի
-Բետոնացնել նշված խոռոչները և բարձակային պատշգամբը B20 դասի բետոնով
-Պատշգամբի կողային և տակի հատվածները ծեփամածկել և ներկել ֆասադային ներկով
-Պատշգամբի վերին մակերեսին իրականացնել g/ավ հարթաշերտ
-Իրականացնել պրեսգրանիտե հատակ
-Կառուցել և մոնտաժել նոր մետաղական բազրիք՝ փայտե բռնածողով
-Բոլոր աշխատանքները իրականացնել պահպանելով գործող անվտանգության նորմերն ու կանոնները

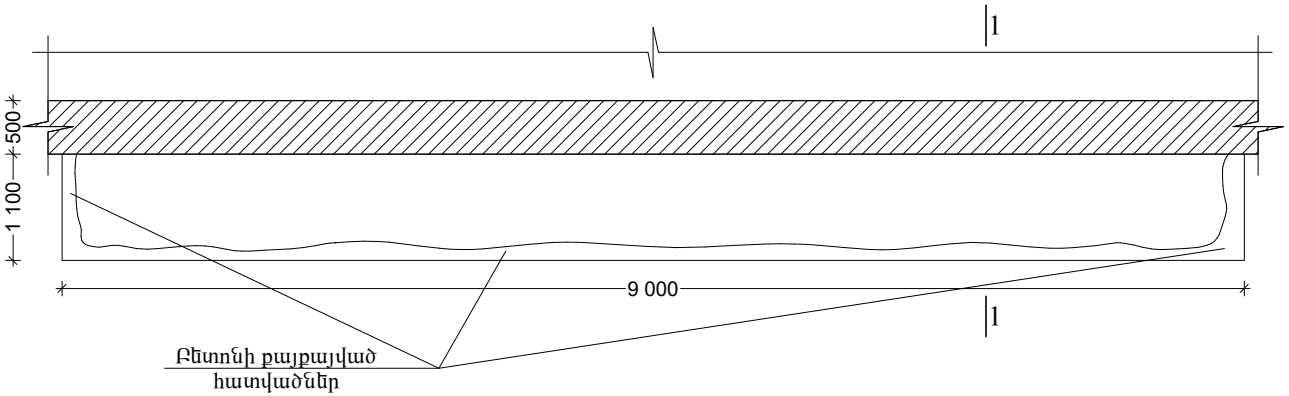
Ե/Բ ՊԱՏՇԳԱՄԲԻ ՏԵՍՔԸ ՎԵՐԵՎԻՑ
(ԱՌԿԱ ՎԻՃԱԿ) Մ 1:50

Գոյություն ունեցող կախովի պատշգամբի բետոնը գրեթե ամբողջությամբ քայքայված է: Բետոնի քայքայվածության պատճառով պատշգամբի եզրային հատվածը՝ ծանրության ազդեցության տակ կախվել է:
Պատշգամբի ամրանավորումը ենթարկվել է կոռոզիայի:
Պատշգամբի վերականգնման նպատակով՝ պահպանելով գործող անվտանգության նորմերն ու կանոնները, անհրաժեշտ է իրականացնել հետևյան շինարարական աշխատանքները.

-Քանդել պատշգամբի քայքայված բետոնը
-Բացել խոռոչ գոյություն ունեցող պատի գոտու մեջ՝ չվնասելով գոտու ամրանավորումը
-Տեղադրել մետաղական տարրեր՝ ըստ նախագծում տրված հանգույցների
-Տեղադրել նոր ամրաններ ու զոդել մետաղական տարրերին՝ ըստ ներկայացված սխեմայի
-Բետոնացնել նշված խոռոչները և բարձակային պատշգամբը B20 դասի բետոնով
-Պատշգամբի կողային և տակի հատվածները ծեփամածկել և ներկել ֆասադային ներկով
-Պատշգամբի վերին մակերեսին իրականացնել g/ավ հարթաշերտ
-Իրականացնել պրեսգրանիտե հատակ
-Կառուցել և մոնտաժել նոր մետաղական բազրիք՝ փայտե բռնաձողով
-Բոլոր աշխատանքները իրականացնել պահպանելով գործող անվտանգության նորմերն ու կանոնները
