ՀՀ ՍՅՈՒՆԻՔԻ ՄԱՐԶԻ ՄԵՂՐԻ ՀԱՄԱՅՆՔԻ ՄԵՂՐԻ ՔԱՂԱՔԻ ԱԴԵԼՅԱՆ ՓՈՂՈՑԻ
ԹԻՎ 11 ԲԱԶՄԱԲՆԱԿԱՐԱՆ ՇԵՆՔԻ ՏԱՆԻՔԻ ՎԵՐԱՆՈՐՈԳՄԱՆ

ՊԱՏՎԵՐ՝ ՍՄ-ՄՀ-ԳՀԾՁԲ – 24/06

Ե Զ Ր Ա Կ Ա Ց Ո Ւ Թ Յ Ո Ւ Ն

ՀՀ Սյունիքի մարզի Մեղրի քաղաքի Աղեյան փողոցի թիվ 11 հասցեում գտնվող բազմաբնակարան բնակելի շենքի և տանիքի տեխնիկական վիճակի, հետագա շահագործման հնարավորության և անհրաժեշտ միջոցառումների կիրառության վերաբերյալ:

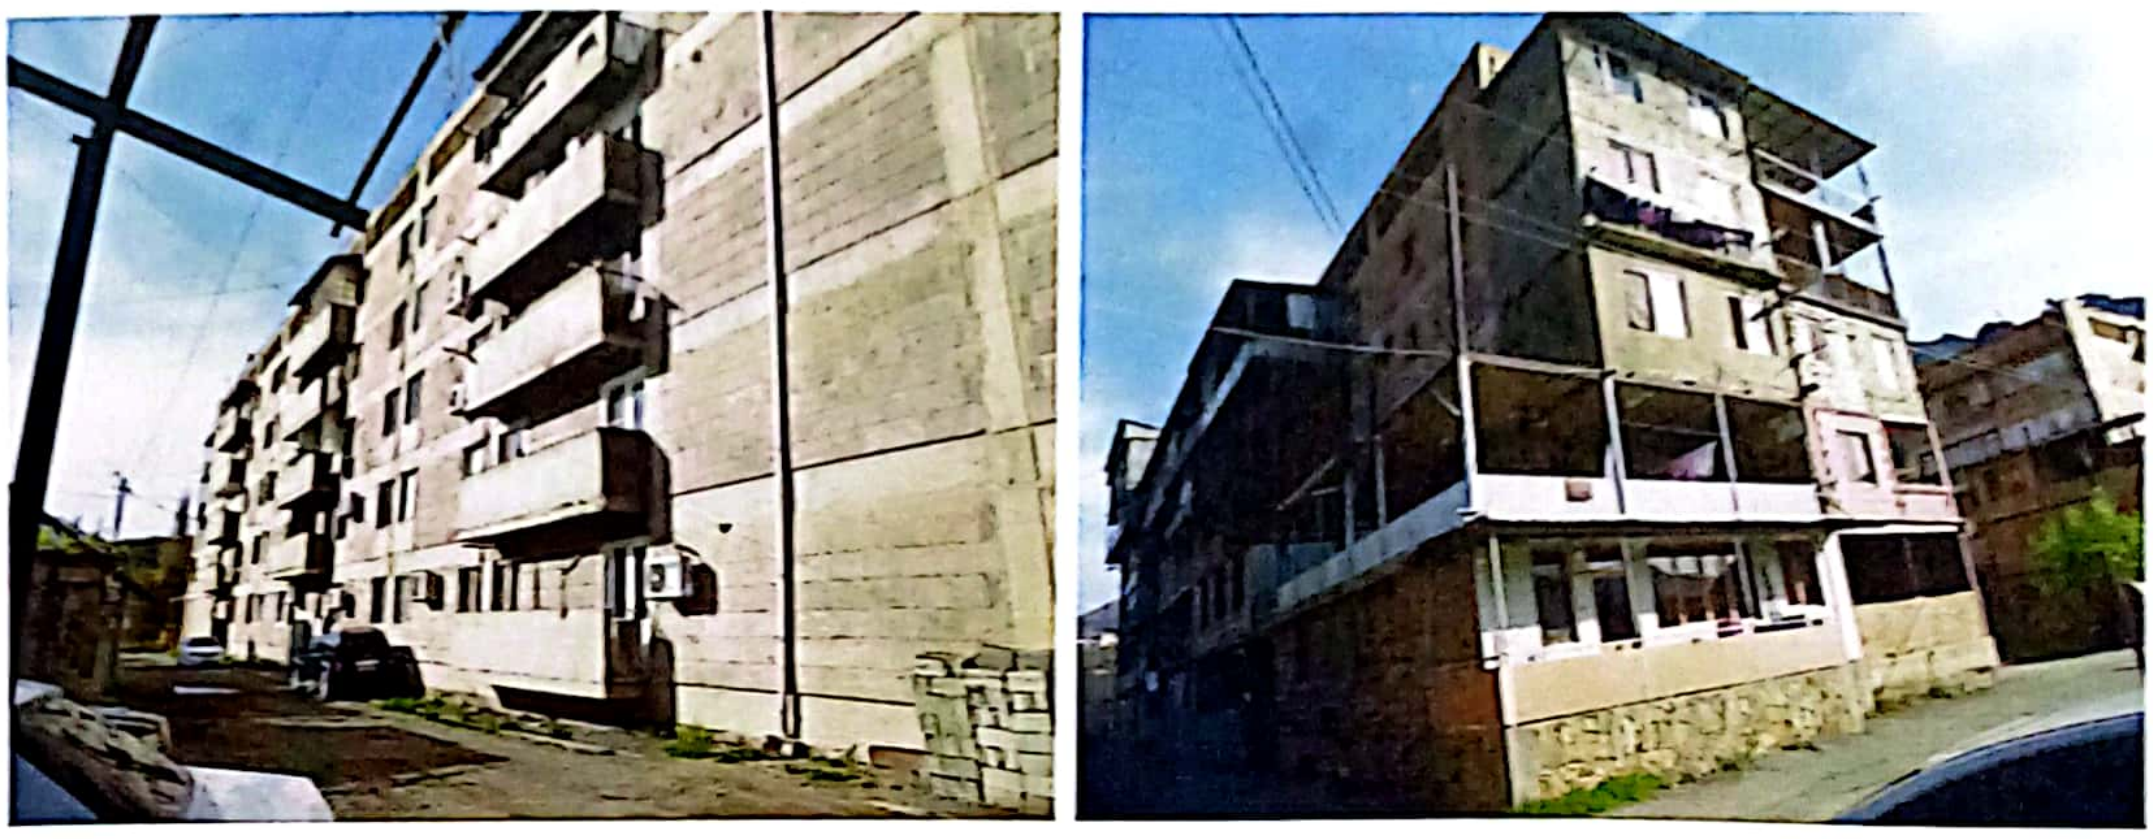
Նկ.2 Շենքի ճակատների տեսքեր

ճակատներում բարձր է սալվածքից 0.70-1.00մ-ով: Հատակագծում ունի ուղղանկյունաձև ուրվագիծ: Շինությունն ունի մոտ 12.0x58.0մ հատակագծային եզրաչափեր: Գլխավոր և կողային ճակատներում իրականացված է 1.7մ լայնությամբ բաց տնտեսական պատշգամբներ, իսկ հետին ճակատի կողմից՝ 0.90մ լայնությամբ բաց կարկառով պատշգամբներ: Տնտեսական պատշգամբները տարիների ընթացքում բնակիչների կողմից ինքնակամ վերակառուցվել են փակ տնտեսական պատշգամբների: Տիպային հարկի բարձրությունը 2.70մ է (դիտարկվել է հատակից ծածկի ստորին նիշ բարձրությունը): Տեխնիկական հարկի բարձրությունը 1.70մ է:

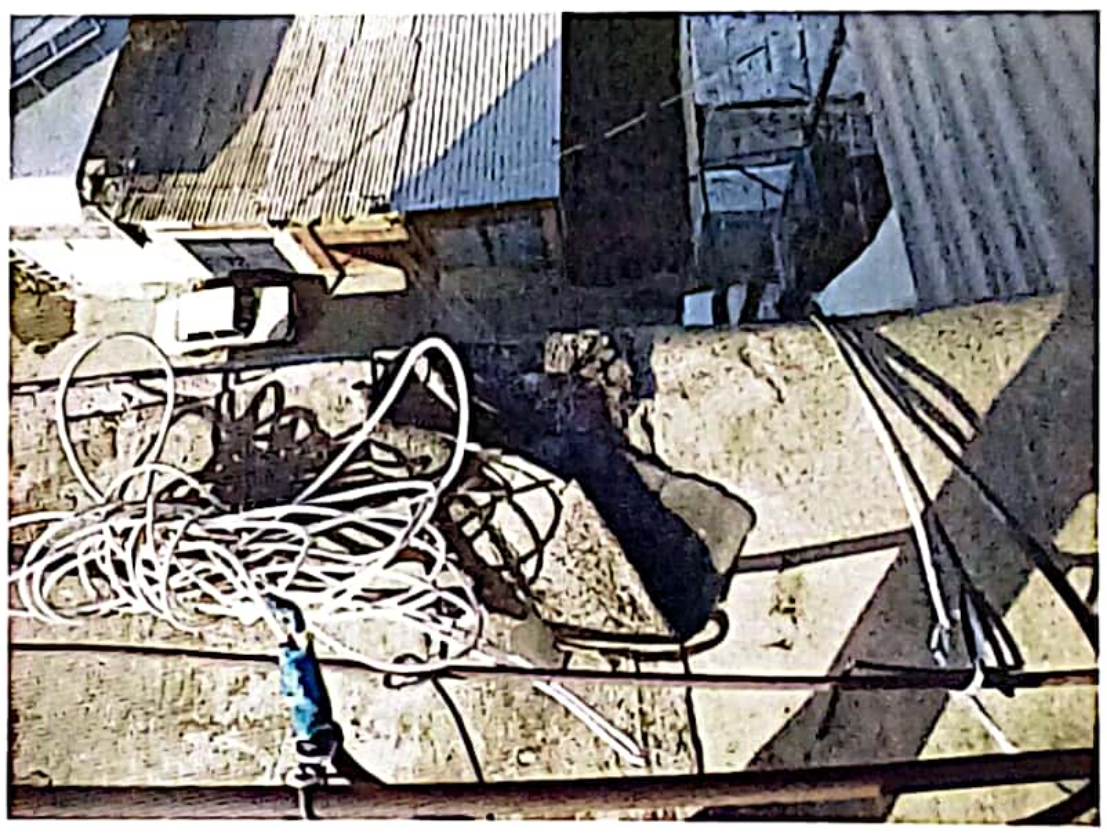
Նկ.1.3.1 Տանիքածածկույթում վնասվածների տեսքեր

1.3 Տանիքածածկույթում առկա են բազմաթիվ զգալի և ուժեղ վնասվածքներ: Գլանափաթեթային տանիքանյութը բազմամյա տարիների շահագործման ընթացքում ենթարկվել է ֆիզիկական մաշվածության, կորցրել պաշտպանիչ հատկությունները: Շատ տեղերում տանիքածածկույթն անջատվել է ծածկի սալերից: Բացակայում են նաև որոշ ճխատարների պաշտպանիչ թիթեղյա դետալները (տես նկ. 1.3.1): Նշված բոլոր թերությունների հետևանքով մթնոլորտային տեղումների ջրերը պարբերաբար ներթափանցել են շենքի տարբեր հատվածամասեր՝ տեխնիկական հարկի, բնակելի տարածքների ինչպես նաև միջանցքների մակերեսներ՝ առաջացնելով տարբեր բնույթի և չափի վնասվածքներ (տես նկ. 1.3.2):

3. Հարթ տանիքի ծածկույթի տեխնիկական վիճակը գնահատվում է «անբավարար» (երկրորդ աստիճան), այն է՝ շահագործումը հնարավոր է նորոգումից հետո:

4. Ելնելով շենքի տանիքածածկույթի փաստացի տեխնիկական վիճակից, առաջարկվում է ամբողջությամբ փոխարինել տանիքածածկույթը նոր ծածկույթով: Նորոգել տանիքի կազմակերպված ջրահեռացման համակարգը, վերականգնել անվտանգության համար նախատեսված պարապող ցանցերը:

5. Տանիքածածկույթի նորոգման աշխատանքներն իրականացնել ժամանակակից շինանյութերով, սահմանված կարգով, մշակված և հաստատված նախագծերի հիման վրա:
