ՀՀ ՍՅՈՒՆԻՔԻ ՄԱՐԶԻ ՄԵՂՐԻ ՀԱՄԱՅՆՔԻ ՄԵՂՐԻ ՔԱՂԱՔԻ ԱԴԵԼՅԱՆ ՓՈՂՈՑԻ
ԹԻՎ 7 ԲԱԶՄԱԲՆԱԿԱՐԱՆ ՇԵՆՔԻ ՏԱՆԻՔԻ ՎԵՐԱՆՈՐՈԳՄԱՆ

ՊԱՏՎԵՐ՝ ՍՄ-ՄՀ-ԳՀԾՁԲ – 24/06

Ե Զ Ր Ա Կ Ա Ց Ո Ւ Թ Յ Ո Ւ Ն

ՀՀ Սյունիքի մարզի Մեղրի քաղաքի Աղեյան փողոցի թիվ 7 հասցեում գտնվող բազմաբնակարան բնակելի շենքի և տանիքի տեխնիկական վիճակի, հետագա շահագործման հնարավորության և անհրաժեշտ միջոցառումների կիրառության վերաբերյալ:

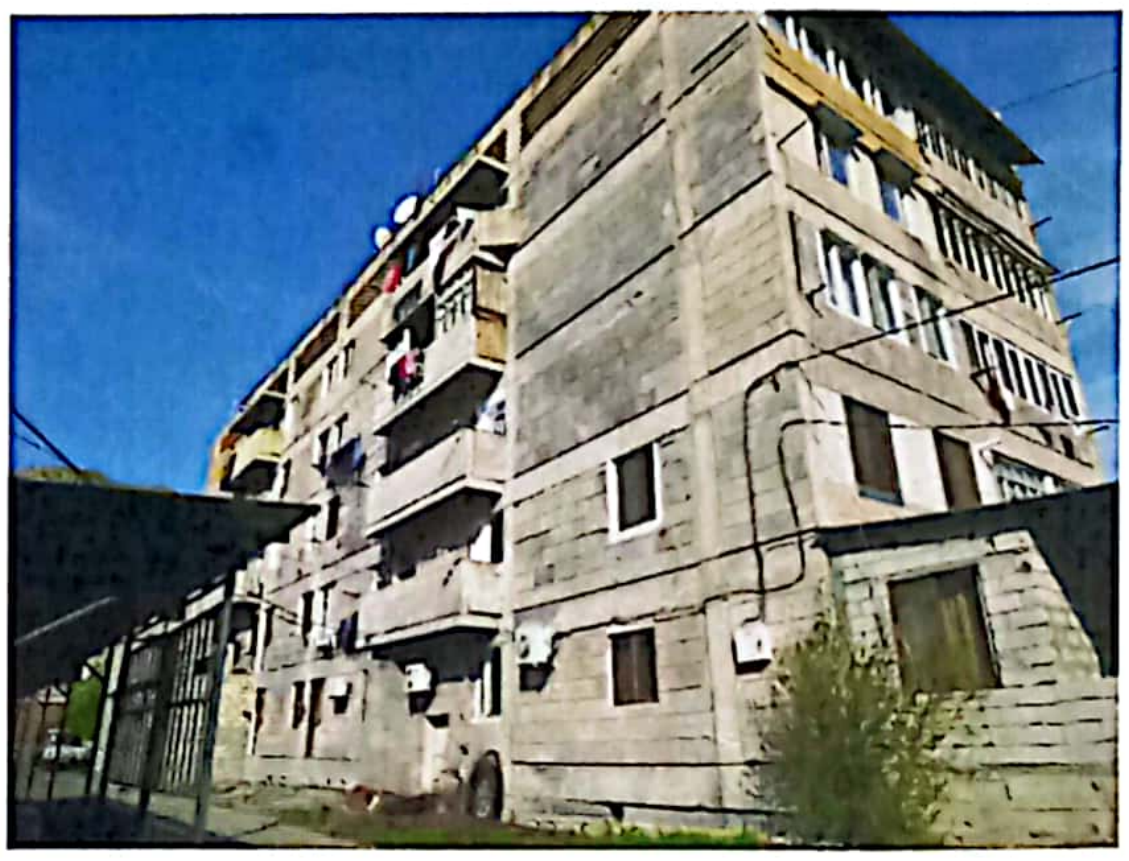
Նկ.2 Շենքի ճակատների տեսքեր

Կառուցվել է 1980-ական թվականներին 111 սերիայի տիպային նախագծով, տեղադրված է հարթեցված տեղանքում: Շենքի առաջին հարկի նիշը բոլոր ճակատներում բարձր է սալվածքից 0.90-1.00մ-ով: Հատակագծում ունի ուղղանկյունաձև ուրվագիծ: Շենքը գլխավոր ճակատում ունի 0.90մ լայնությամբ բաց կարկառով պատշգամբներ, իսկ կողային և հետին ճակատներում՝ 1.7մ լայնությամբ բաց տնտեսական պատշգամբներ, որոնք տարիների ընթացքում բնակիչների կողմից ինքնակամ վերակառուցվել են փակ տնտեսական պատշգամբների: Տիպային հարկի բարձրությունը 2.70մ է (դիտարկվել է հատակից ծածկի ստորին նիշ բարձրությունը): Տեխնիկական հարկի բարձրությունը 1.80մ է:

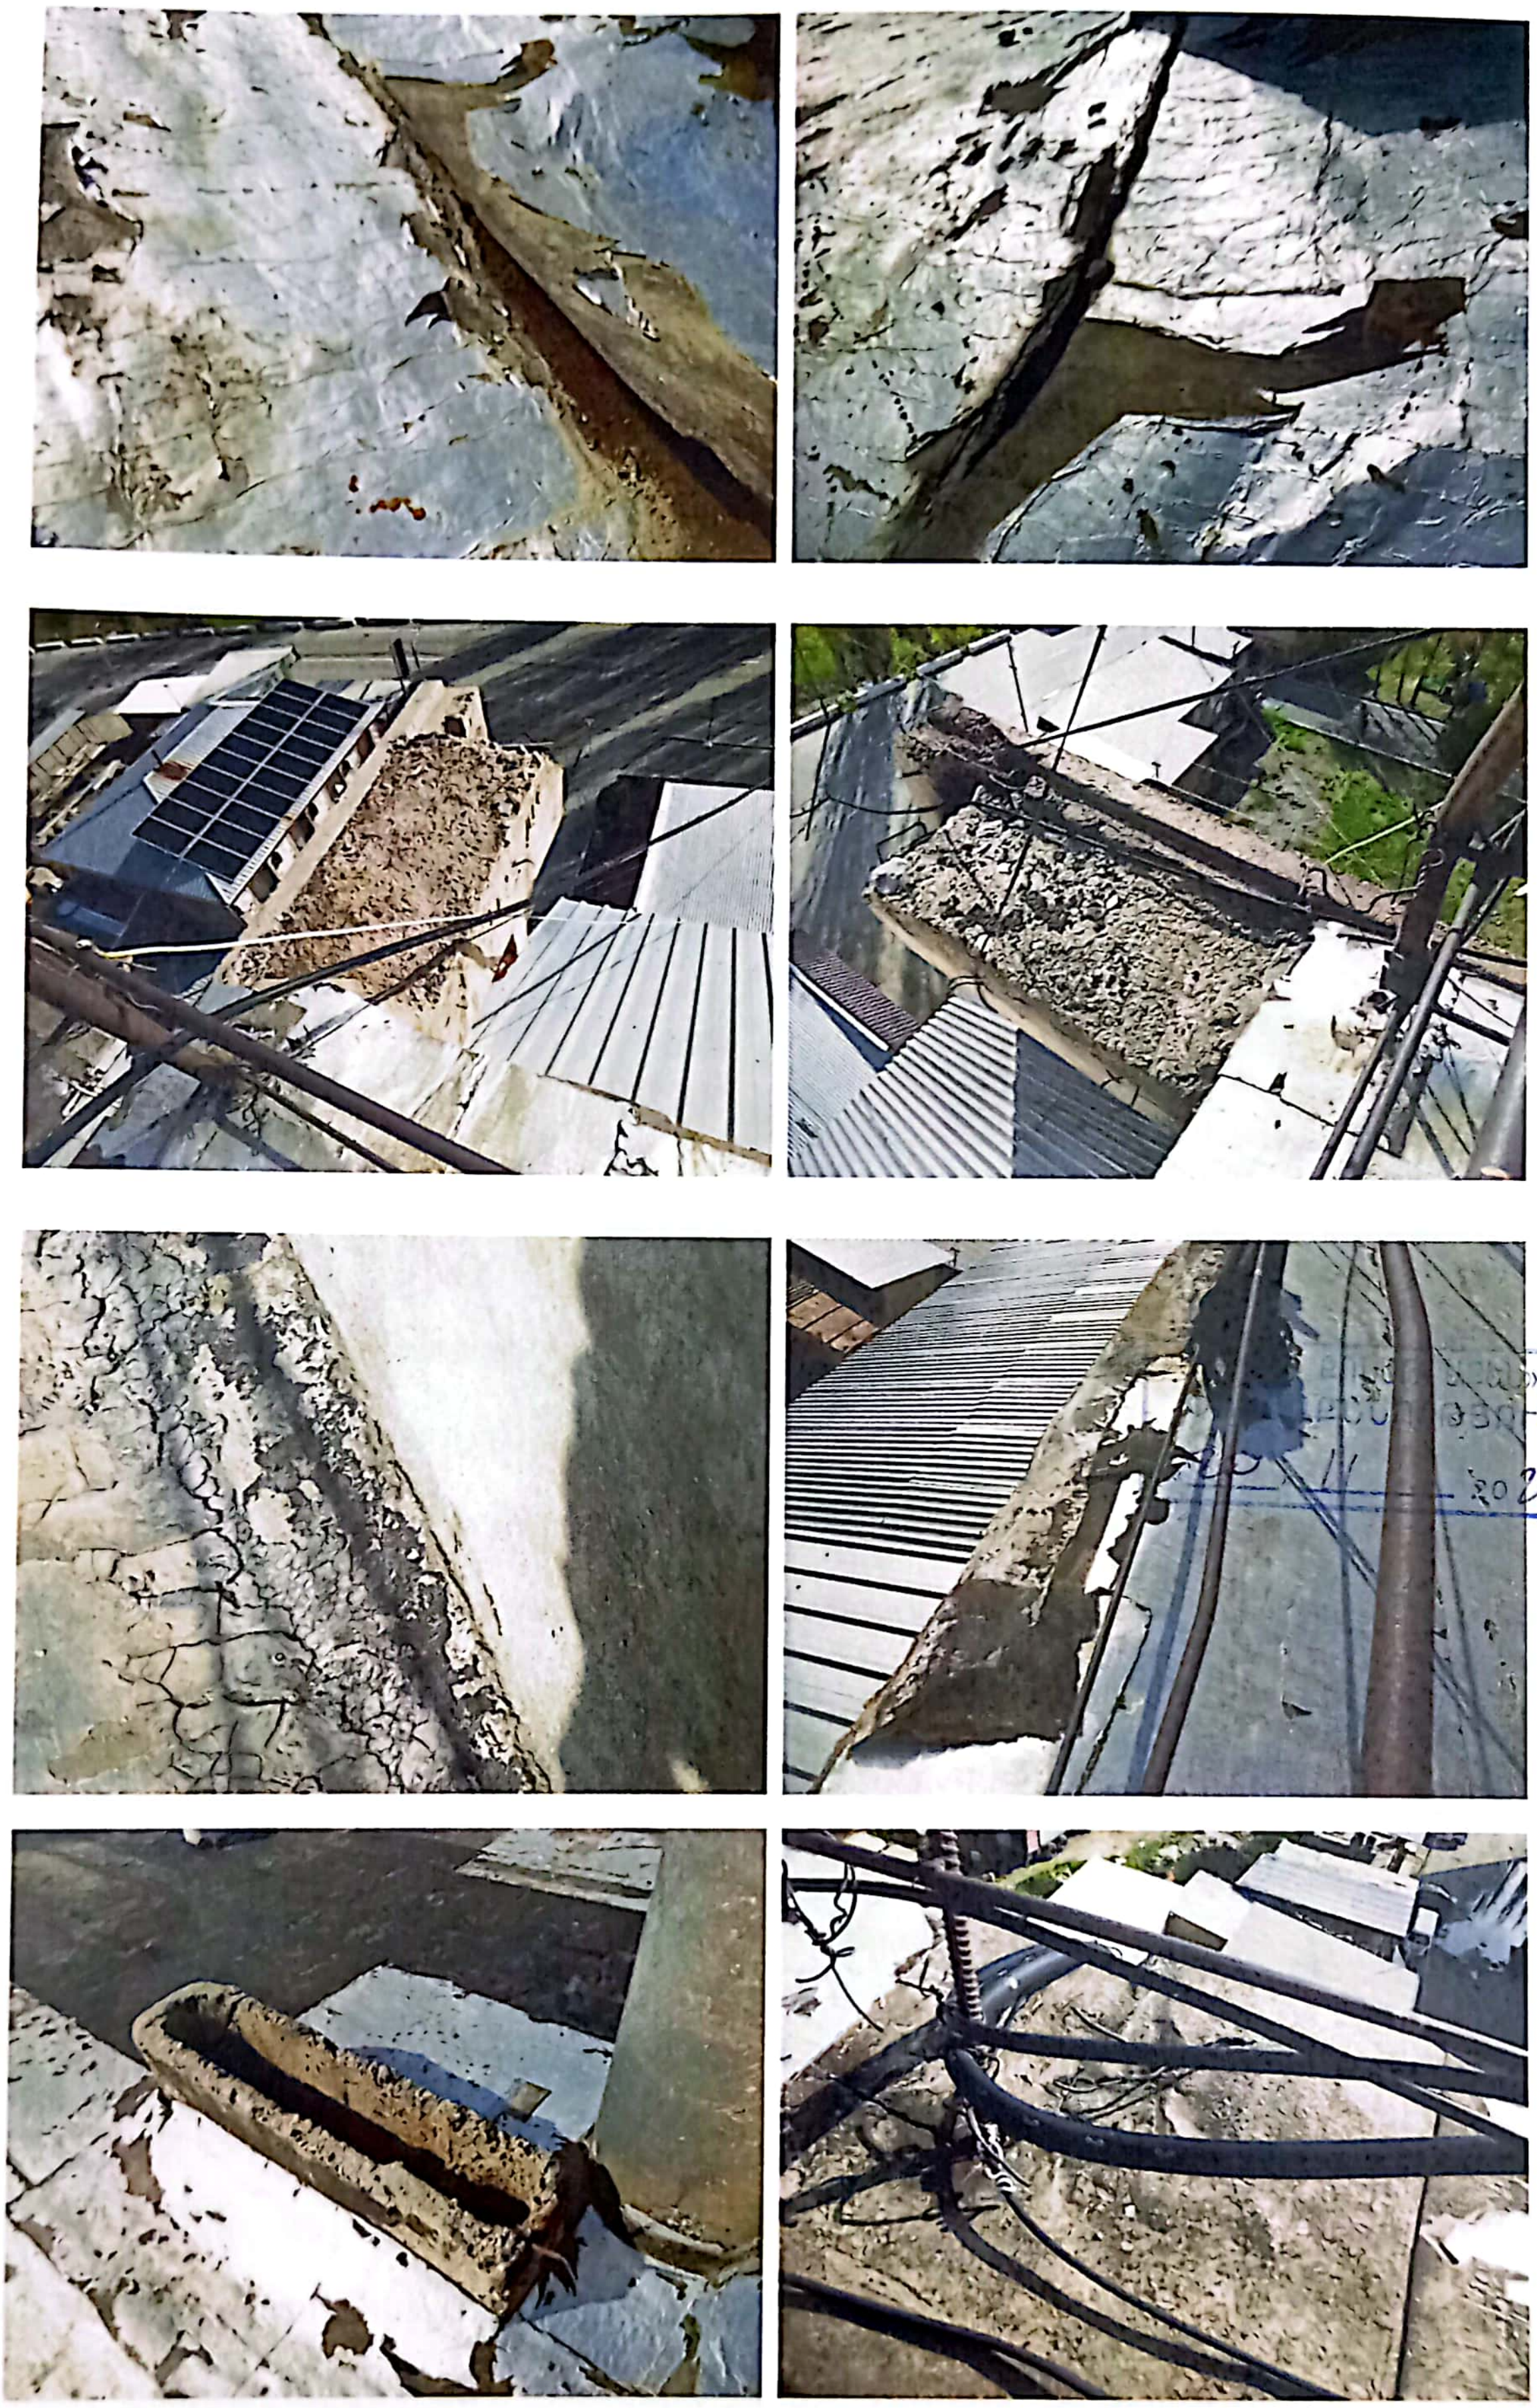
Նկ.1.3.1 Տանիքածածկույթի վնասվածների և մաշվածության տեսքեր

1.3 Տանիքածածկույթի շինարարական նորոգման աշխատանքներն իրականացվել են մի շարք թերություններով: Տանիքածածկույթում առկա են բազմաթիվ վնասվածքներ: Գլանափաթեթային տանիքանյութը (իզոգամ) բազմամյա տարիների շահագործման ընթացքում ենթարկվել է ֆիզիկական մաշվածության, կորցրել պաշտպանիչ հատկությունները (տես նկ. 1.3.1): Հավաքովի ե/բ կոնստրուկցիաների ջրամեկուսիչ շերտերը որոշ հատվածամասերում բացակայում են: Շատ տեղերում տանիքածածկույթն անջատվել է ծածկի սալերից: Բացակայում են նաև որոշ ծխատարների պաշտպանիչ թիթեղյա դետալները: Նշված բոլոր թերությունների հետևանքով մթնոլորտային տեղումների ջրերը պարբերաբար ներթափանցել են շենքի տարբեր հատվածամասեր՝ տեխնիկական հարկի, բնակելի տարածքների ինչպես նաև միջանցքների մակերեսներ՝ առաջացնելով տարբեր բնույթի և չափի վնասվածքներ (տես նկ. 1.3.2):

3. Հարթ տանիքի ծածկույթի տեխնիկական վիճակը գնահատվում է «անբավարար» (երկրորդ աստիճան), այն է՝ շահագործումը հնարավոր է նորոգումից հետո:

4. Ելնելով շենքի տանիքածածկույթի փաստացի տեխնիկական վիճակից, առաջարկվում է ամբողջությամբ փոխարինել տանիքածածկույթը նոր ծածկույթով: Նորոգել տանիքի կազմակերպված ջրահեռացման համակարգը, վերականգնել անվտանգության համար նախատեսված պարսպող ցանցերը:

5. Տանիքածածկույթի նորոգման աշխատանքներն իրականացնել ժամանակակից շինանյութերով, սահմանված կարգով, մշակված և հաստատված նախագծերի հիման վրա:

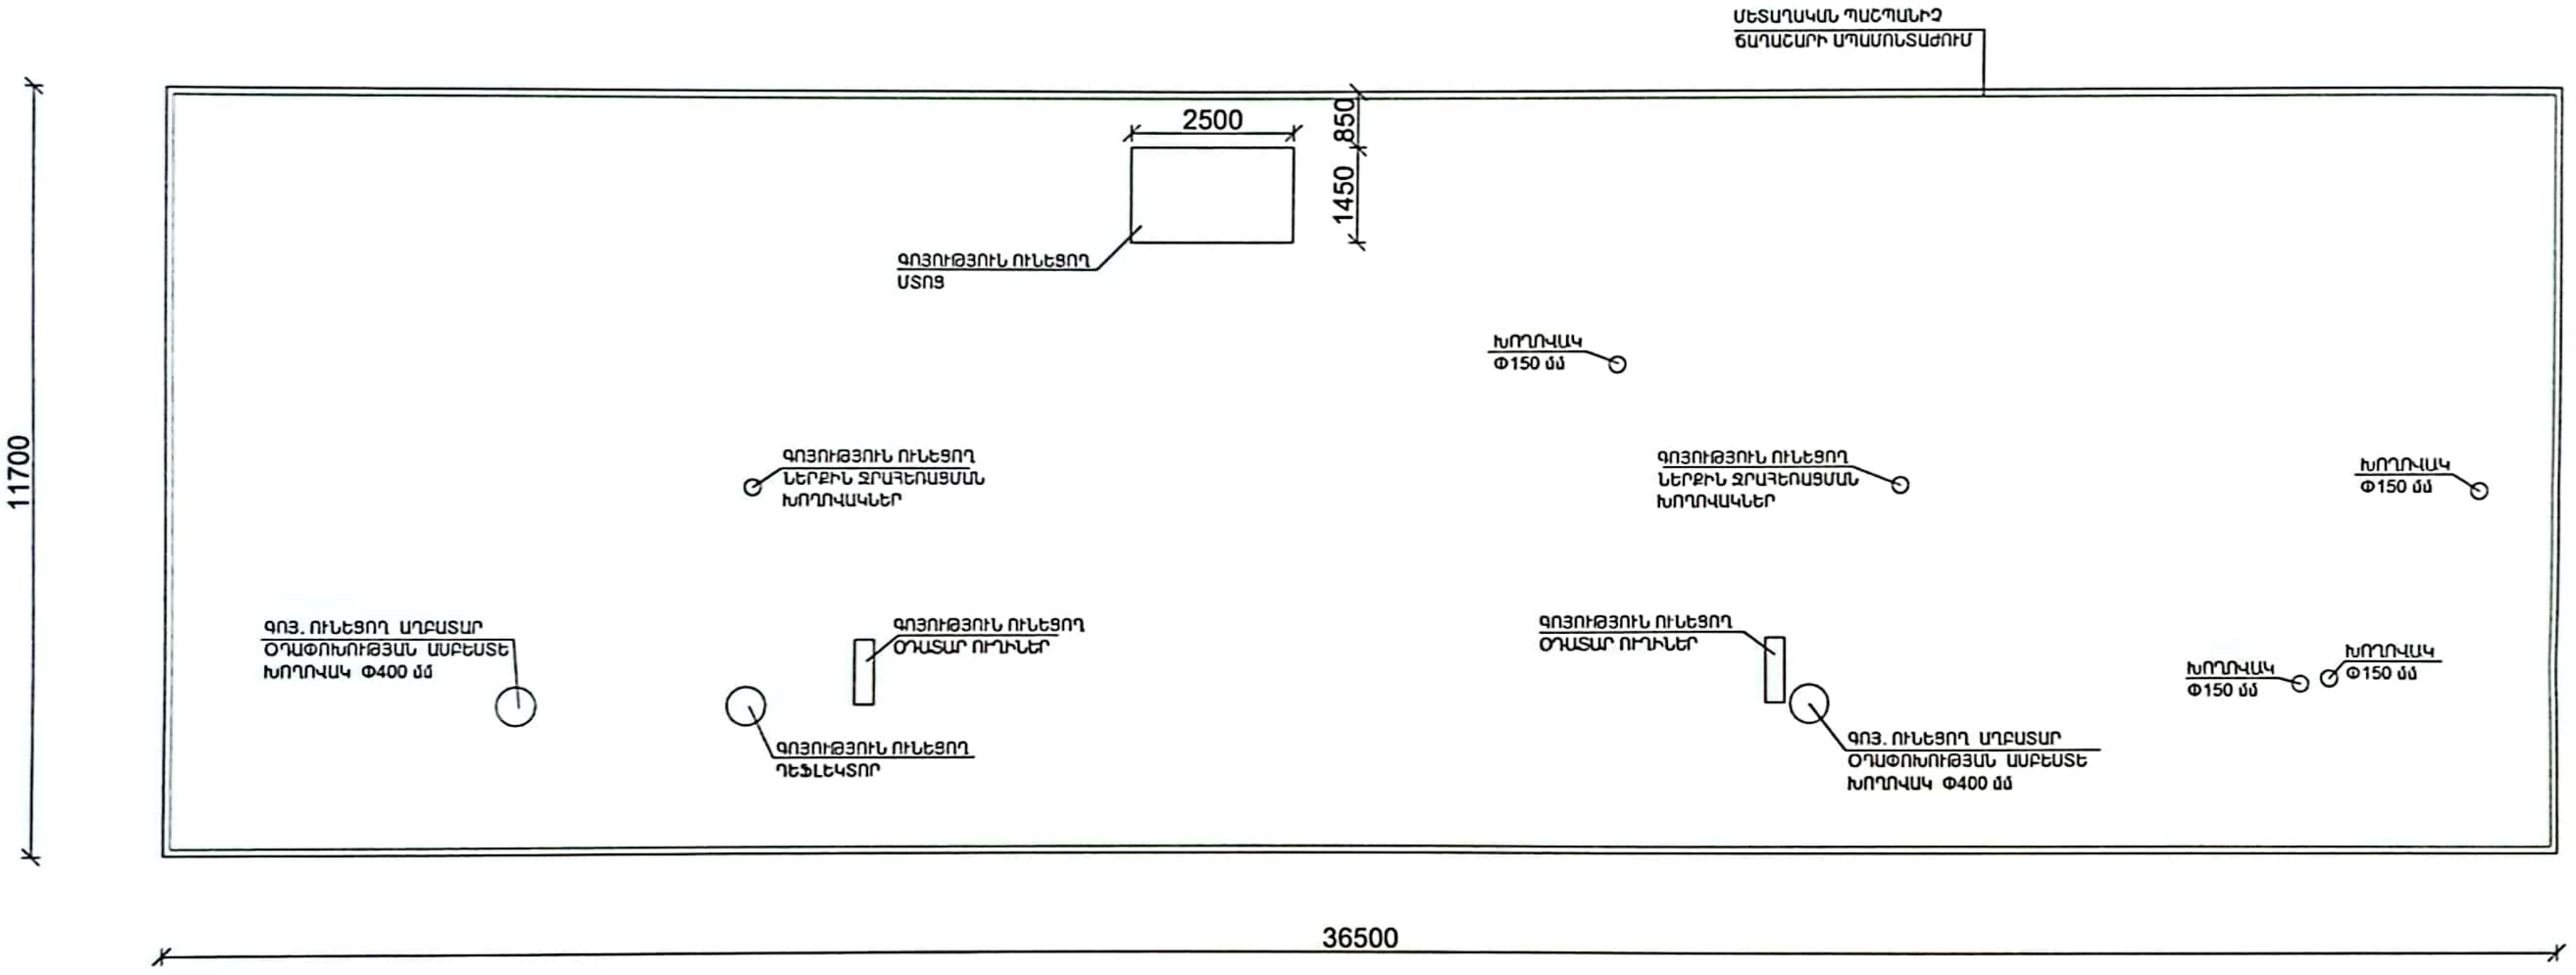
ՏԱՆԻՔԻ ՀԱՏԱԿԱԳԻԾ /ՉԱՓԱԳՐՈՒԹՅՈՒՆ/ Մ 1:100

ՏԱՆԻՔԸ ԻՐԵՆԻՑ ՆԵՐԿԱՅԱՑՆՈՒՄ Է ԲԱԶՄԱՆԿՅՈՒՆ ՀԱՏԱԿԱԳԾՈՎ, ՆԵՐՔԻՆ ՋՐԱՀԵՌԱՑՈՒՄՈՎ ՀԱՐԹ ՏԱՆԻՔ: ՏԱՆԻՔԻ ՋՐԱՄԵԿՈՒՍԻՉ ՇԵՐՏԸ ԻՐԱԿԱՆԱՑՎԱԾ Է ԵՐԿՇԵՐՏ ՌՈՒԲԵՐՈԻԴՈՎ ՈՐԸ ՀԱՄԱՏԱՐԱԾ ՎՆԱՍՎԱԾ Է:
