**ՀՀ Վայոց ձորի մարզի Եղեգիս խոշորացված համայնքի Շատիվանքի սբ. Սիոն  
եկեղեցու (պետ. ցուցիչ 9.35.14.1) որմնանկարների ամրակայման և  
վերականգնման  
նախագծային փաստաթղթեր**

**XVII դարի մոնոսթենսալ գեղանկարչութան և մարմարագործության,  
վերականգնման և ճոխացման համալսարանի ճեշտի ԲԵՐԵԼՈՒ ՄԵԹՈԴԱԲԱՆՈՒԹՅՈՒՆ**

**Կատարող՝ «Ռեստաուր-1» ՍՊԸ**

**Երևան 2025թ**

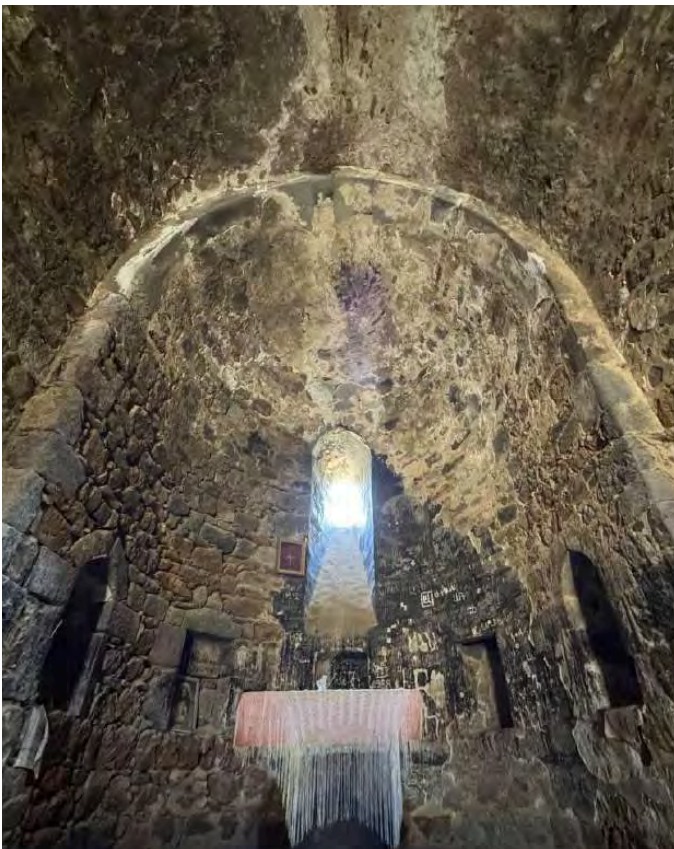
Նկ. 1: Խորան

Կազմված է ակնադիտական հետազոտությունների հիման վրա: Շատիվանքի սբ. Սիոն եկեղեցին եռանավ բազիլիկ կառույց է, որի ավագ խորանին երկու կողմից կից են ուղղանկյունաձև ավանդասենյակները: Ունի երկու մուտք՝ արևմուտքից և հարավից: Արևմտյան մուտքի վերնամասում և խորանում պահպանվել են 17-րդ դարի որմնանկարների հատվածներ (նկ 1,2): Նախնական ուսումնասիրություններով արևմտյան մուտքի մոտի հատվածում գունային շերտ չի նկատվում (նկ. 1): Ավագ խորանի հատվածում պահպանված սվաղի շերտի ամբողջ մակերեսին առկա է գունային շերտ, որը խիստ աղտոտվածության և վանդալային գրառումների հետևանքով դժվար ընթեռնելի է: Խորանի աջակողմյան հատվածի տեսարանը մասամբ տեսանելի է, երևում են կամարի մեջ պատկերված ֆիգուրները, մնացած հատվածներում որմնանկարների մակերեսը սևացած է, վնասված ու աղտոտված: Սվաղի շերտի պահպանված կտորներ առկա են նաև խորանի գմբեթարդում, հարավային կամարաշարի վրա և կենտրոնական նավի կամարների վրա:

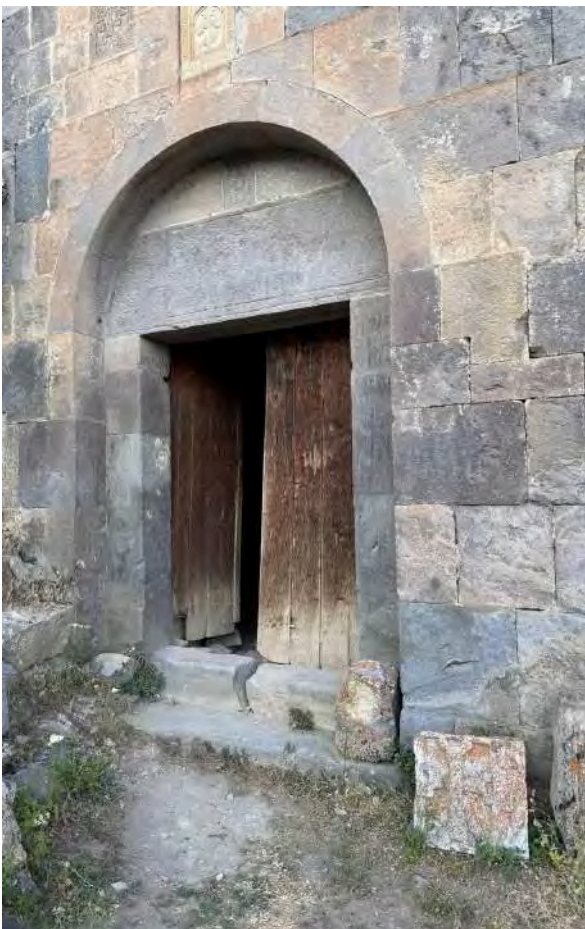
Նկ. 3: Արևմտյան մուտք  
տեսք դրսից

Եկեղեցին կառուցված է բազալտ քարով՝ արտաքինից սրբատաշ (Նկ. 3), իսկ ներսից սրբատաշ քարով շարված են սյուները և կամարները, մնացած հատվածները իրականացված են անկանոն կոպտատաշ շարվածքով (Նկ. 4): Արևմտյան պատի և խորանի որմնանկարների ենթահիմք հանդիսանում է անկանոն, կոպտատաշ քարերով և կրաշաղախով իրականացված շարվածքը (Նկ. 4): Կոպտատաշ շարը հիմնականում իրականացված է բազալտե քարերով, սակայն առկա են նաև այլ քարատեսակներ, քարերի կարանները խցված են կրաշաղախով (Նկ. 5): Տեղ-տեղ առկա է քարե բլոկների մակարդակի տեղաշարժ, քարի քայքայվածություն (դիստրուկցիա) այն վայրերում, որտեղ աղերը դուրս են գալիս մակերես: Աղակալում ջրի արտահոսքային հատվածներում (Նկ. 6). Պատերի մակերեսներին առկա են ուժեղ ներծծված փոշի և այլ աղտոտիչներ, թռչնաղբ:

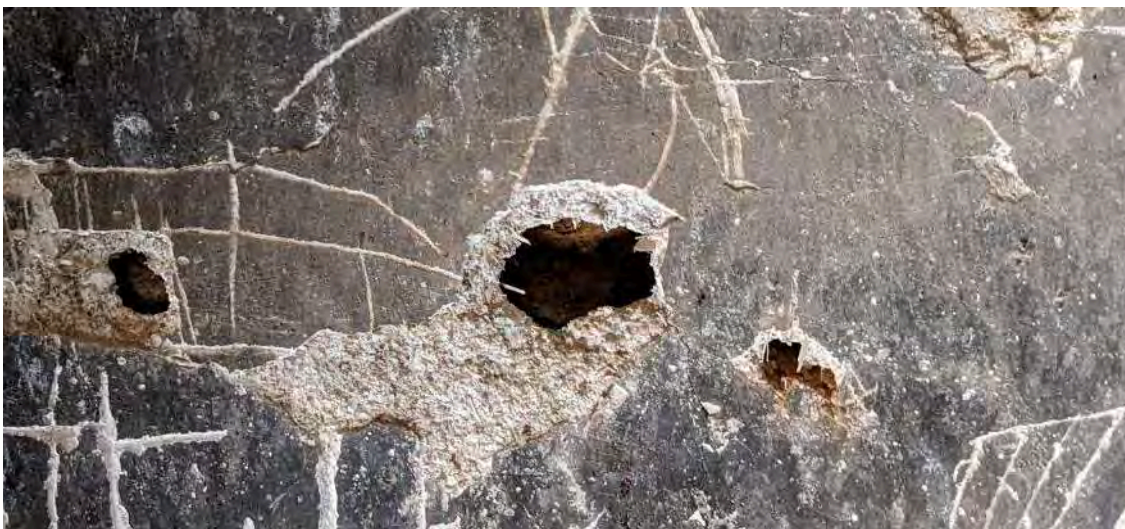
Նկ. 12: Սվաղի շերտի դարմանային հավելումներ:

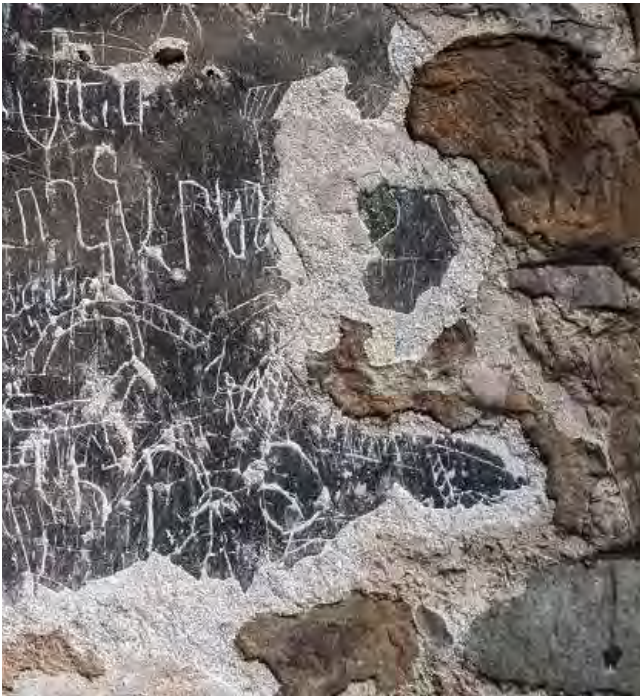
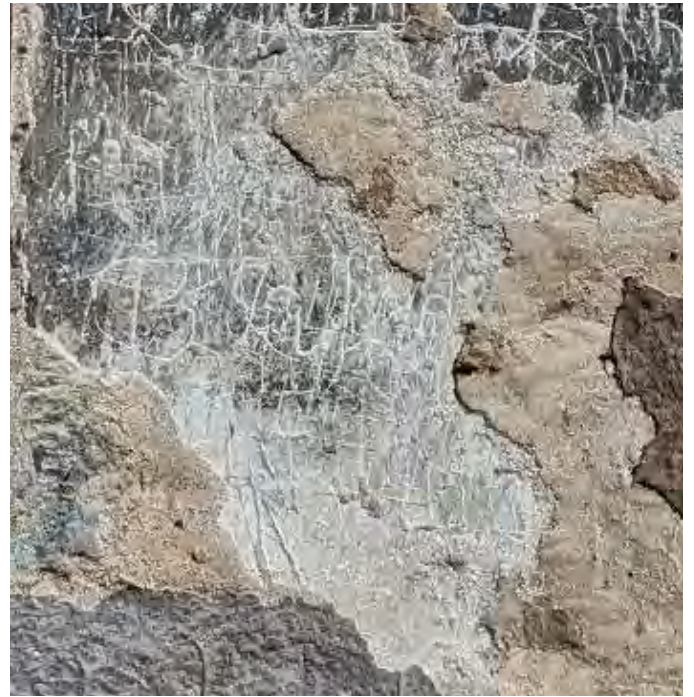
Նկ. 16, 17: Հիմքից առանձնացված նախաներկի շերտ

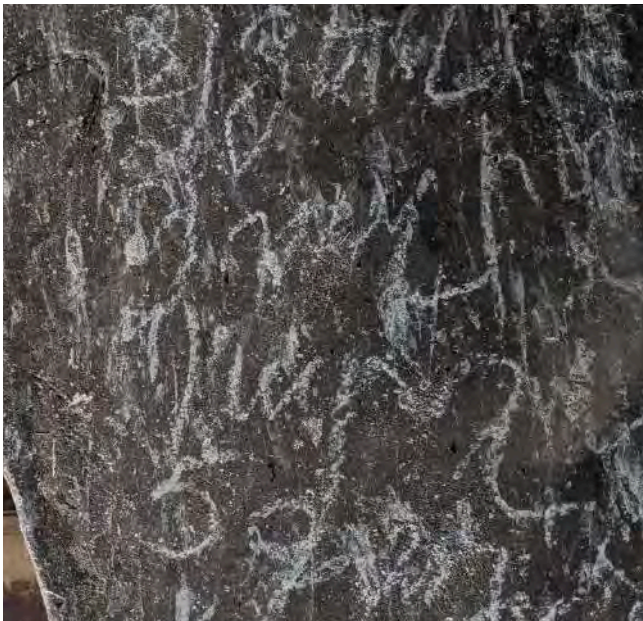
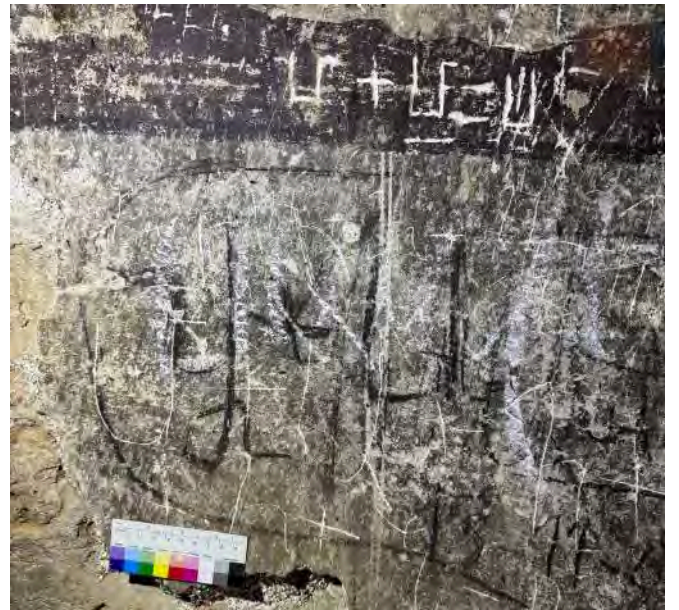
Նկ. 26,27,28: Վանդալալային գրություններ

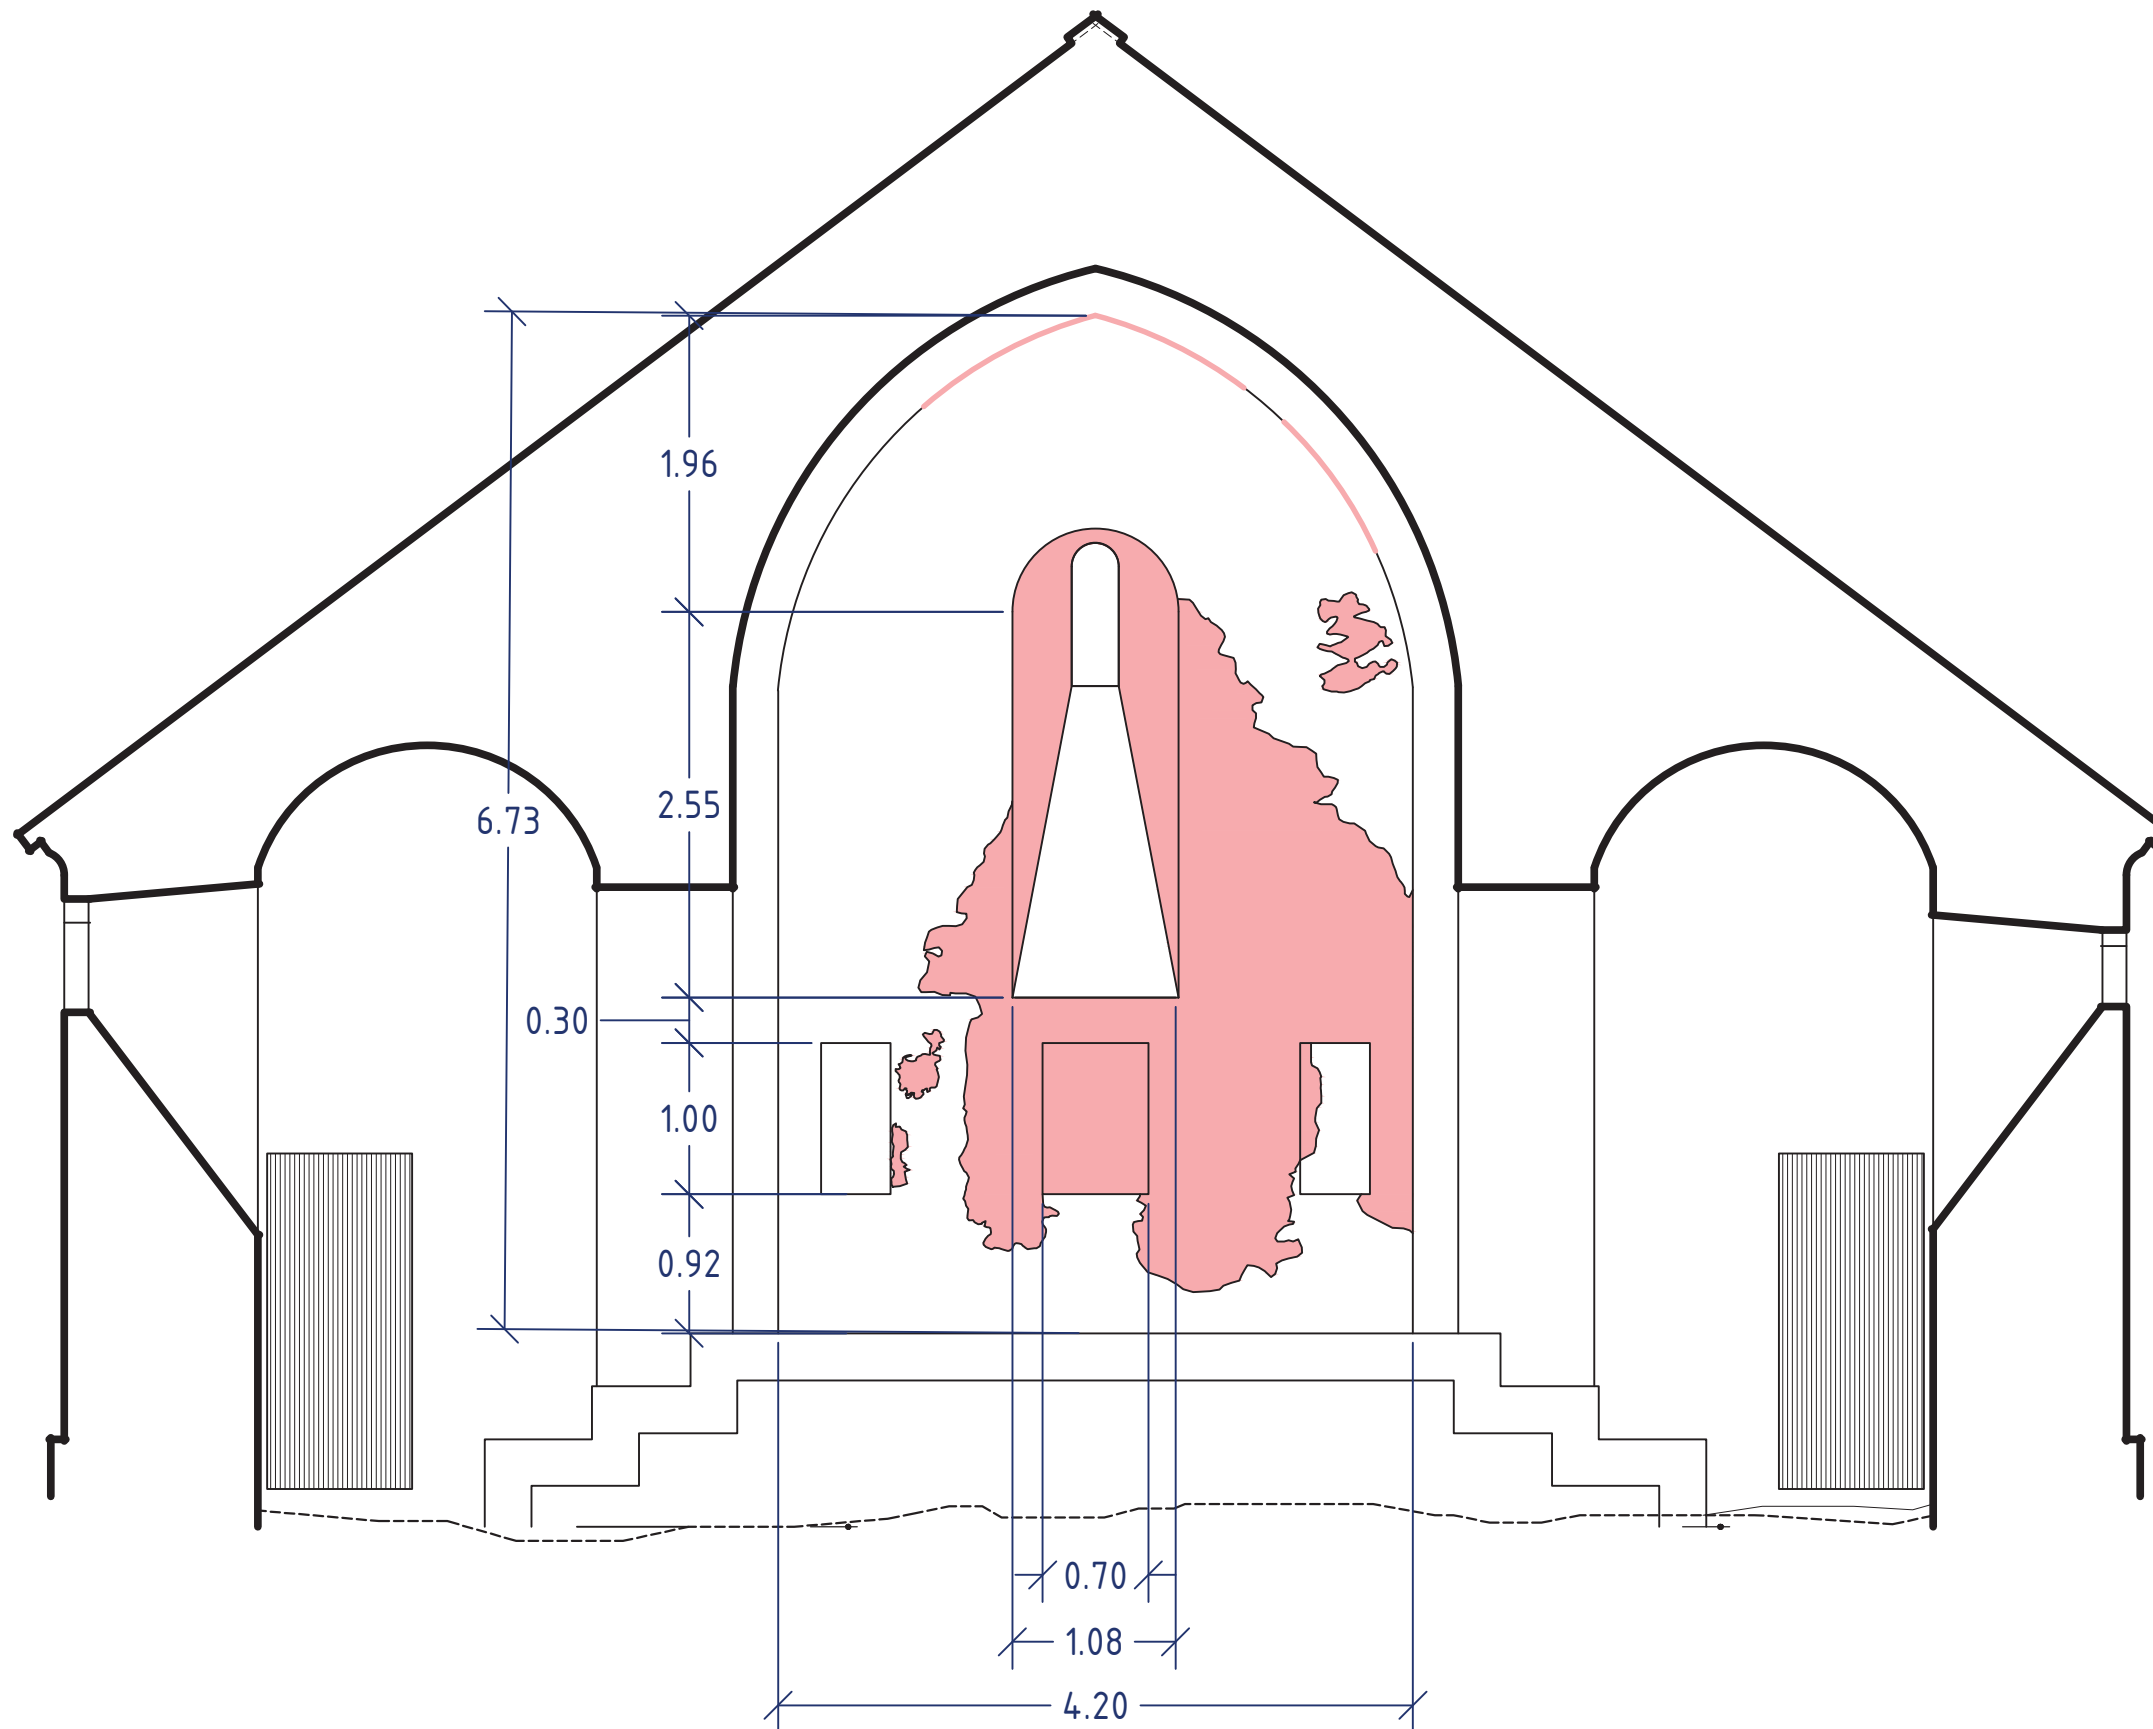
Սբ. Սիոն եկեղեցի: Կտրվածք դեպի արևելք

Արևելյան խորանի որմնակարի ընդհանուր մակերեսը՝ 18,84 քմ  
 խորան արսիդ 10,3 քմ  
 Պատուհանի շեպեր 5,1 քմ  
 խորշերի շեպեր 3,44 քմ

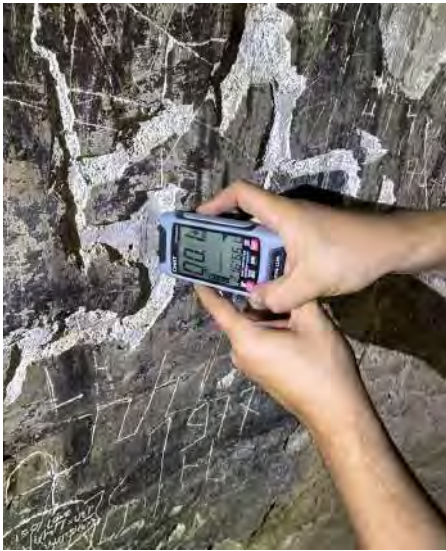
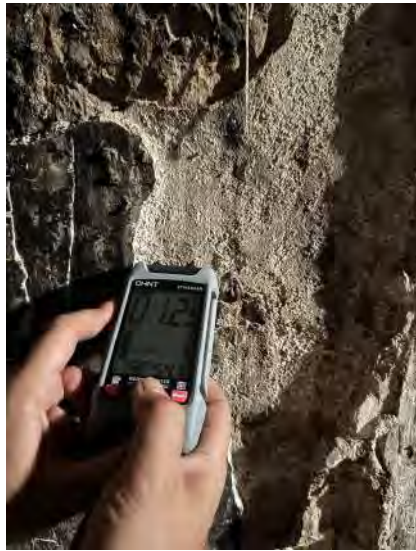
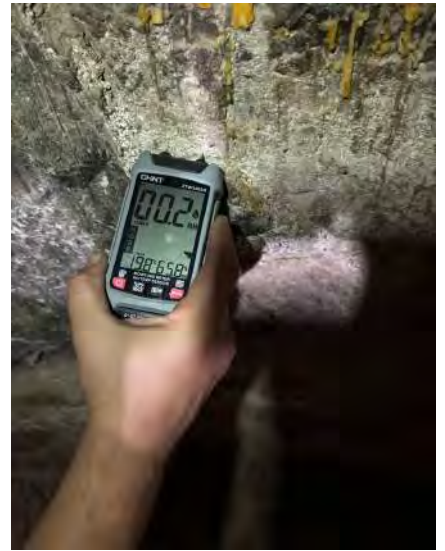
Արևելյան խորան

Խոնավաչափի ցուցմունքներ վերցվել են որմնանկարների մակերեսի հարակից պատերից՝ արևմտյան պատից և խորանից: Չափումները իրականացվել են CHNT ZTW1603A սարքի միջոցով: Խորանի հատվածում գրանցված ցուցմունքները թույլատրելի սահմանի մեջ են, իսկ արևմտյան պատը խոնավ է, գրանցվել է մինչև 4,4 % հարաբերական խոնավություն: Ներկայումս իրականացվում են եկեղեցու վերանորոգման աշխատանքները, ընթացքում հիմնանորոգվելու է նաև եկեղեցու տանիքը, որի արդյունքում կվերանա խոնավության գոյացման պատճառը:

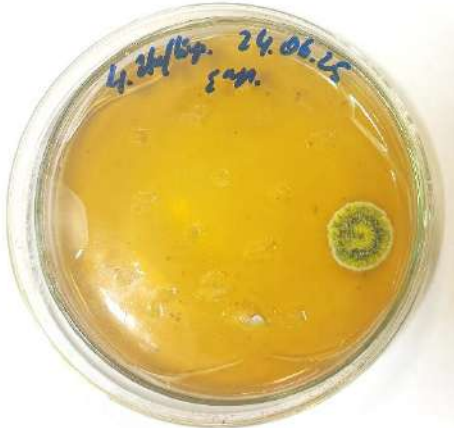
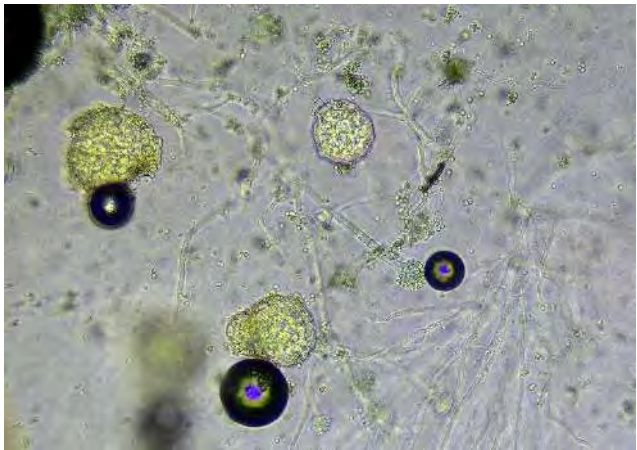
| Կոխի մեթոդով ստացված արդյունքները | |
|---|---|
| Գաղութի պատկերը՝ <i>Aspergillus flavus</i> | Միկրոսկոպիկ պատկերը՝ <i>Aspergillus</i> sp. |

Արդյունքները թույլ են տալիս եզրակացնել, որ նշված սնկերը հանդիսանում են բիոդեստրուկտորներ, որոնք ունակ են նյութի քայքայման, կարող են հանդիսանալ կենսավնասում առաջացնող միկրոմիցետներ, որոնք ազդում են հատկապես եկեղեցու որմանակարների, գաջի, կրաքարի, ներկանյութերի և այլ օրգանական ու անօրգանական նյութերի վրա: Ինչը վկայում է նյութի անբարենպաստ միջավայրում երկարաժամկետ պահպանման հետևանքների մասին:

- **Շրջակա միջավայրի վերահսկում**
  - o Ստեղծել մշտադիտարկման համակարգ՝ հարաբերական խոնավությունը պահպանելու նպատակով ( $\leq 60\%$ ):
  - o Բացահայտել խոնավության աղբյուրները (հոսք, ծակոտկեն մակերեսներ, կոնդենսացիա) և վերացնել:
  - o Ապահովել բնական կամ արհեստական օդափոխություն:
- **Մակերևույթի պաշտպանված մաքրում**
  - o Կատարել մասնագիտական մաքրման աշխատանքներ՝ օգտագործելով չհակազդող մեթոդներ (HEPA ֆիլտրով փոշեկուլ, միկրոֆիբերային հպումներ, ցածր ճնշման մաքրման մեթոդներ):
  - o Խուսափել կոշտ քիմիական նյութերից. կիրառել միայն մշակութային արժեքների համար հաստատված բիոցիդներ: Աղյուսակում ներկայացված են բիոցիդային նյութերի՝ *\*Cladosporium\** sp. և *\*Aspergillus\** sp. սնկերի դեմ պայքարի համար, հատուկ մշակութային արժեք ունեցող կառույցների՝ հատկապես եկեղեցու որմնանկարների պահպանման նպատակով:

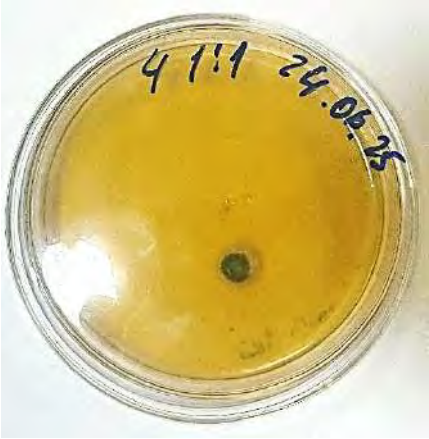
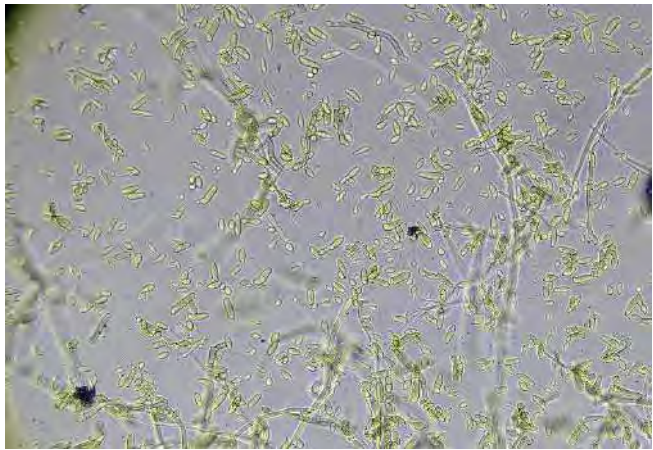
| <p>Գաղութի պատկերը՝ <i>Cladosporium</i> sp.</p> | <p>Միկրոսկոպիկ պատկերը՝ <i>Cladosporium</i> sp.</p> |

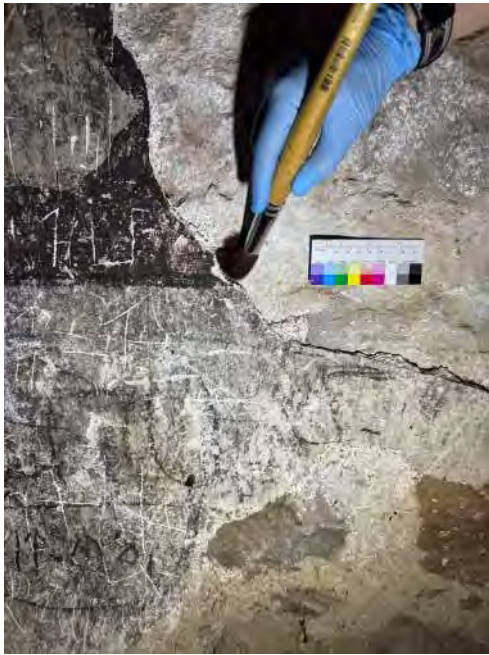
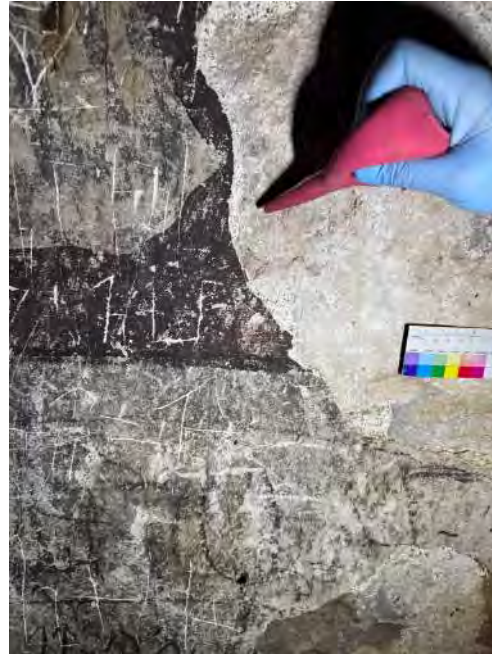
Նկար 3,4. Արևելյան խորանի հարավային հատված: № 1,2,3 աշխատանքային տարածքների փոշեգրկում:

Սվաղի հատվածի եզրերով իրականացվել են եզրային ամրակայումներ: Աշխատանքների իրականացման կարգը հետևյալն է: Սվաղի հիմքի բաց եզրերը փոշեզրկվել են փափուկ վրձինով և ռետինե ներարկիչով(նկ. 3,4): Որպես սվաղային աշխատանքների նյութ փորձարկվել են երեք աշխատանքային խառնուրդներ:

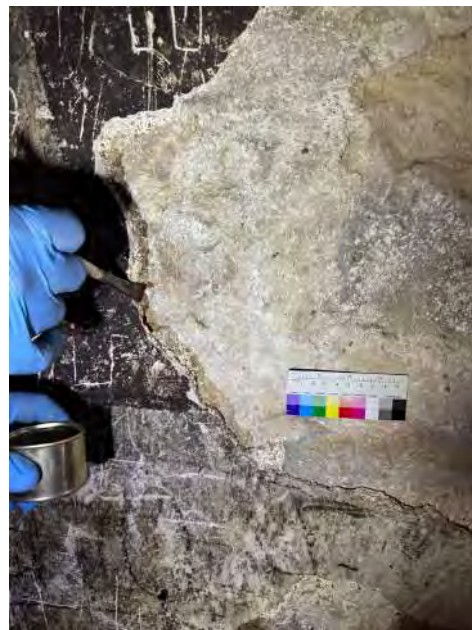
Նկար 5. Արևելյան խորանի հարավային հատված: № 1,2,3 աշխատանքային տարածքների ջրա-սպիրտային լուծույթով թրջում

1-ին տարածքի վրա կողային ամրակայման համար լուծույթը պատրաստված է KalkSpachtel կրային մածիկից ( Kalk Kontor ֆիրմա, Գերմանիա) և կվարցային ավազից, վերցված 1:2 հարաբերակցությամբ: Սվաղի շերտի եզրը և հիմքն այս հատվածում հեղուկացրի և վրձնի միջոցով թրջել են ջրա-սպիրտային լուծույթով (1 մաս ջուր և 2 մաս էթանոլ)(նկ.5): Պատրաստի խառնուրդը քսվել է փոքր մածկաթիակով, ֆիքսելով ծեփի հատվածի եզրերը քարի շարվածքի մակերեսին (նկ. 6,7): Լուծույթի ավելցուկները միանգամից մաքրվում են սվաղի շերտից ջրի մեջ թրջված բամբակով: Ռեստավրացիոն խառնուրդը կոկիկ ծեփվել է եզրերին: Ծեփի մակերեսը հավասարեցվել և հարթեցվել է:

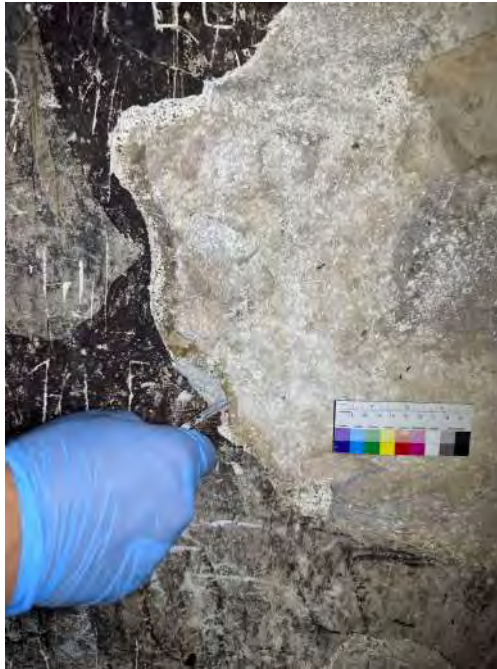
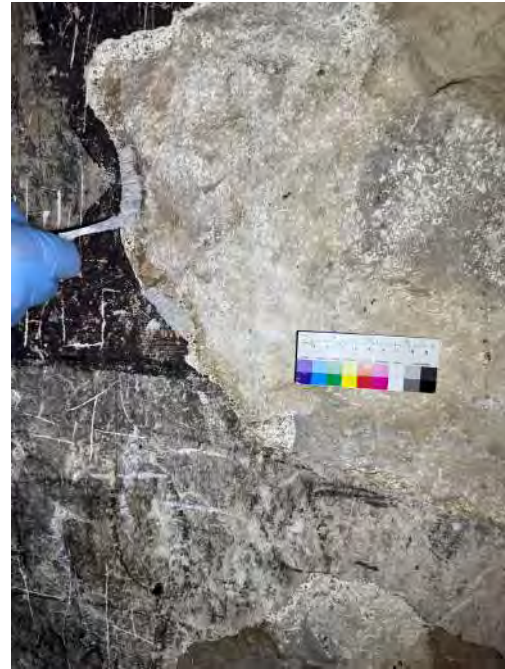
Նկար 6,7. Արևելյան խորանի հարավային հատված: № 1,2,3 աշխատանքային տարածքներում եզրային ամրակայման իրականացում:

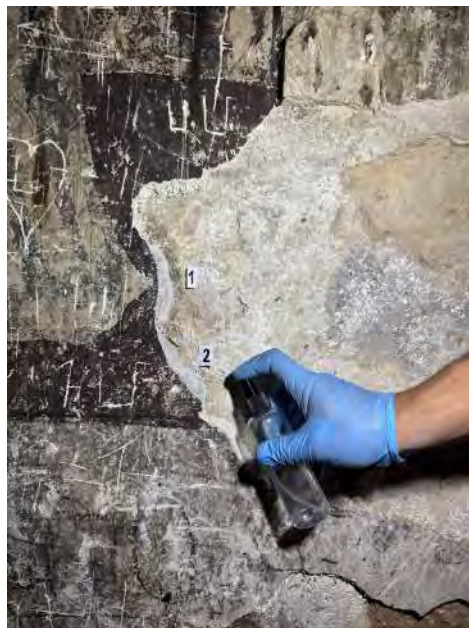
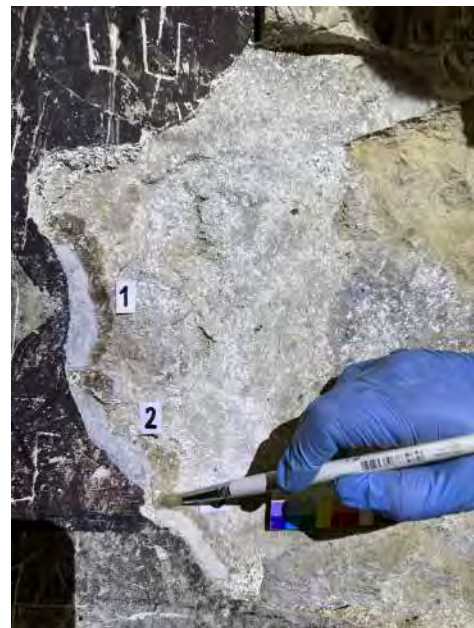
Նկար 8,9. Արևելյան խորանի հարավային հատված: № 1,2,3 աշխատանքային տարածքներում եզրային ամրակայման խոնավեցում:

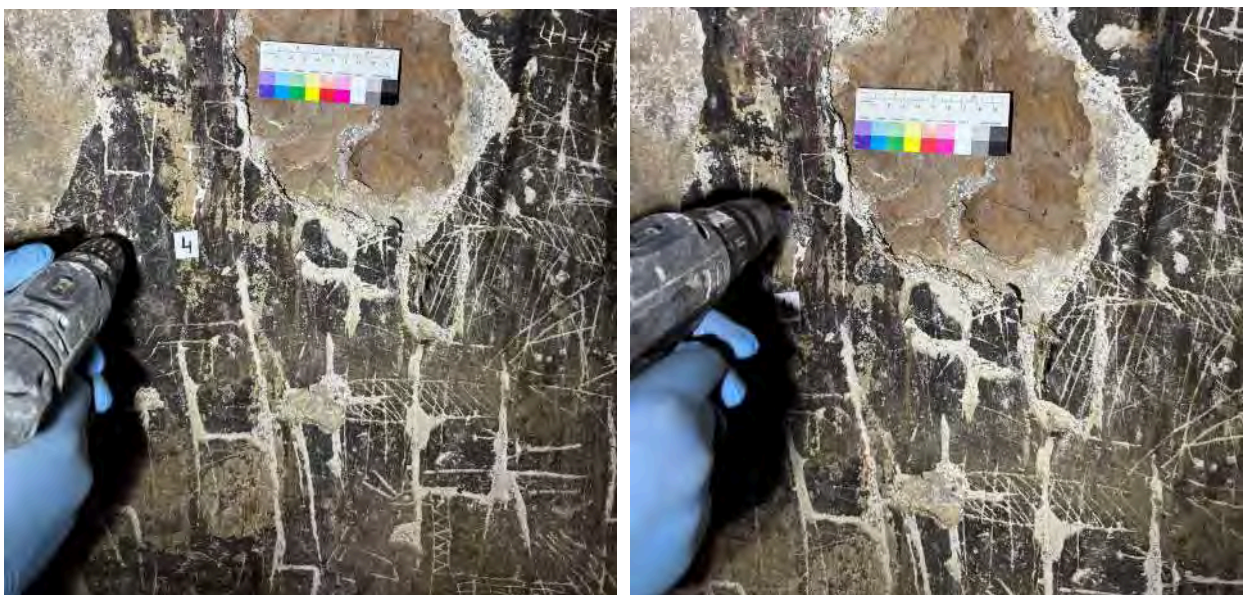
Նկար 12,13. Արևելյան խորանի կենտրոնական հատված: № 4 աշխատանքային տարածք սվաղի հիմքի ամրակայման համար անցքերի շաղափում:

Սվաղային հիմքի փորձնական ամրակայման (ներարկման) համար փորձնական հատվածներից յուրաքանչյուրում շաղափվել է 2 անցք՝ 2 մմ տրամագծով, իրարից 5-7 սմ հեռավորության վրա (**նկ.12-15**): Սվաղային խառնուրդի մանր մասնիկների մաքրման համար անցքերը փչվել են ռետինե ներարկիչի օգնությամբ (**նկ.16,17**):

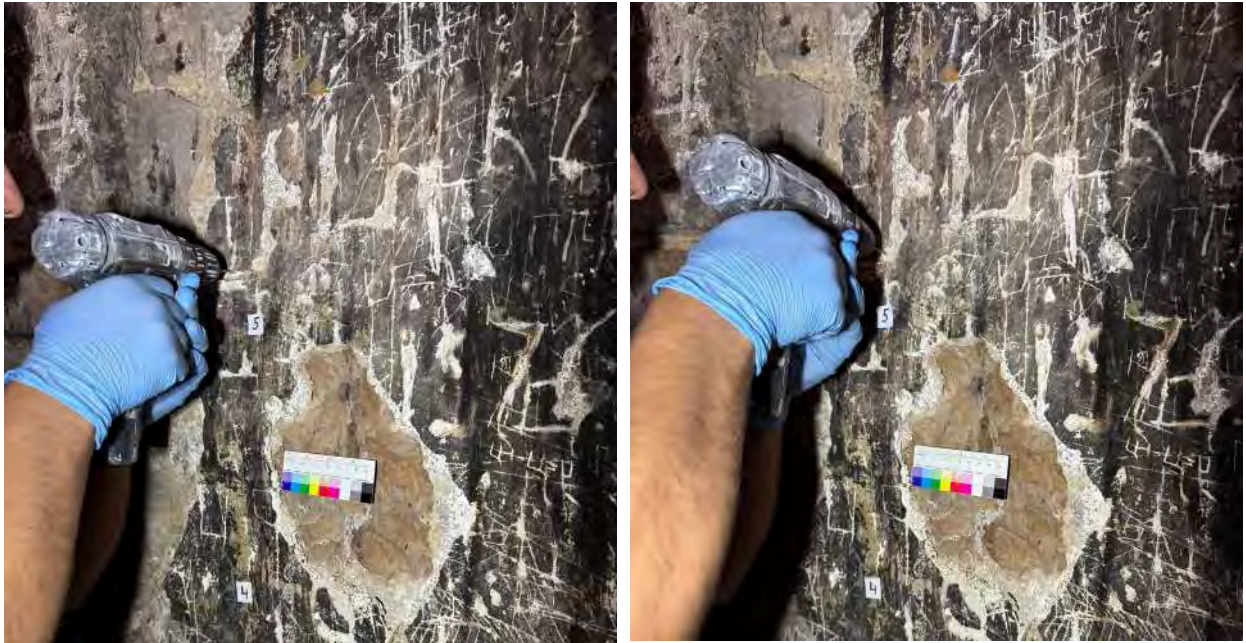
Նկար 14,15. Արևելյան խորանի կենտրոնական հատված: № 5 աշխատանքային տարածք սվաղի հիմքի ամրակայման համար անցքերի շաղափում:

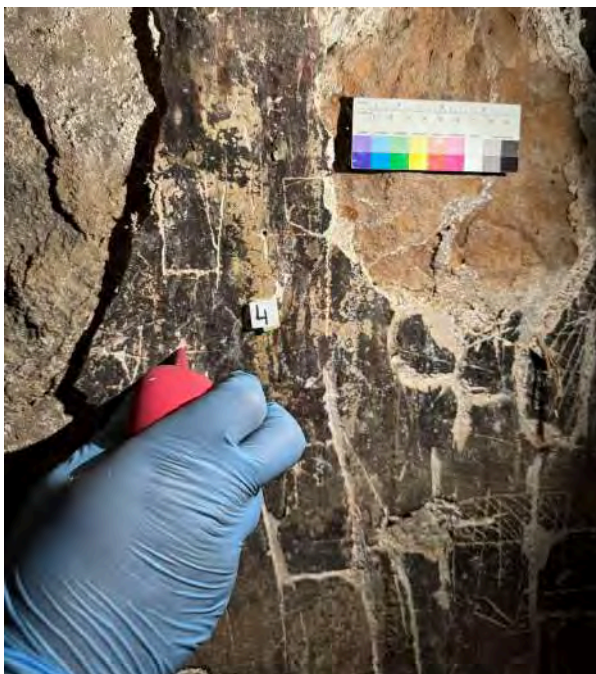
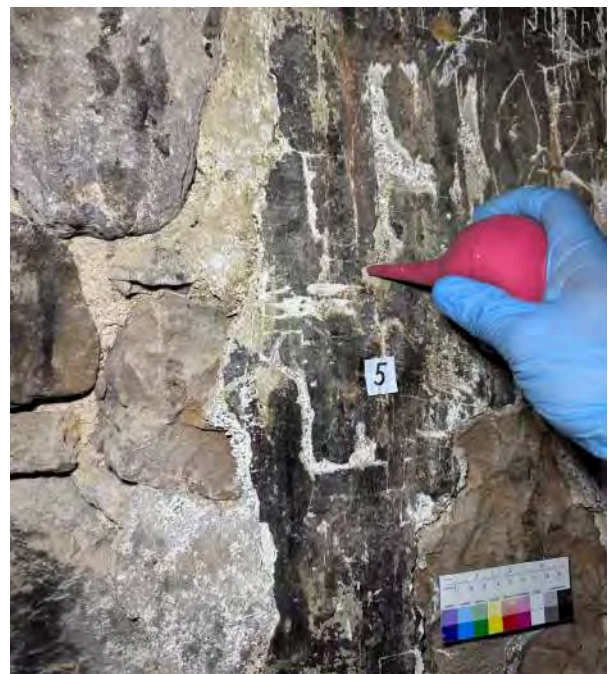
Նկար 16, 17. Արևելյան խորանի կենտրոնական հատված: № 4,5 աշխատանքային տարածքների փչում ռետինե ներարկիչի օգնությամբ:

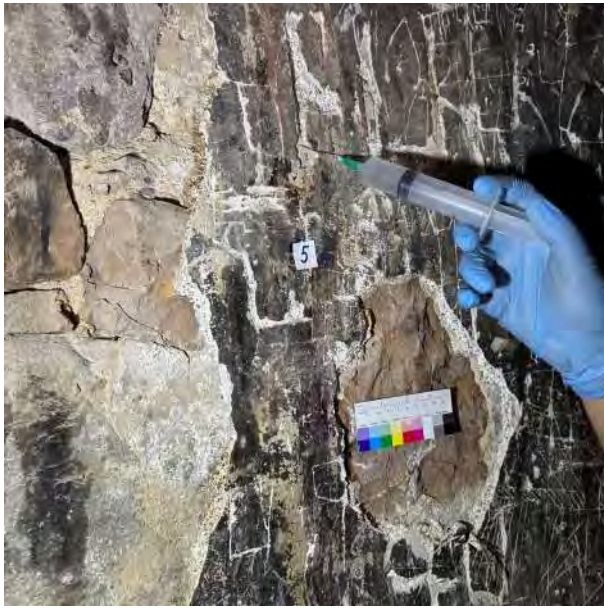
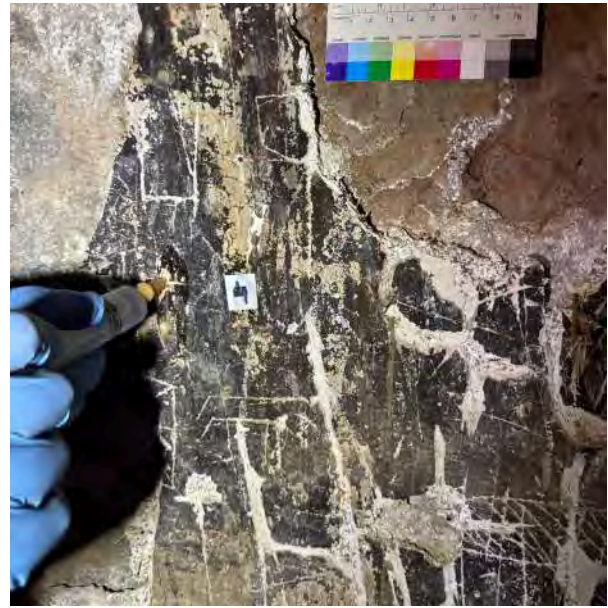
Նկար 18,19. Արևելյան խորանի կենտրոնական հատված: № 4,5 աշխատանքային տարածքների դատարկությունների լվացում ջրասպիրտային լուծույթով:

Դրանից հետո սվաղի և շարվածքի միջև դատարկությունները լվացվել է ջրային-սպիրտային լուծույթով (1 մաս ջուր և 2 մաս էթանոլ), որը ներարկիչով ներարկվել է բացված անցքերի մեջ (**նկ.18,19**):

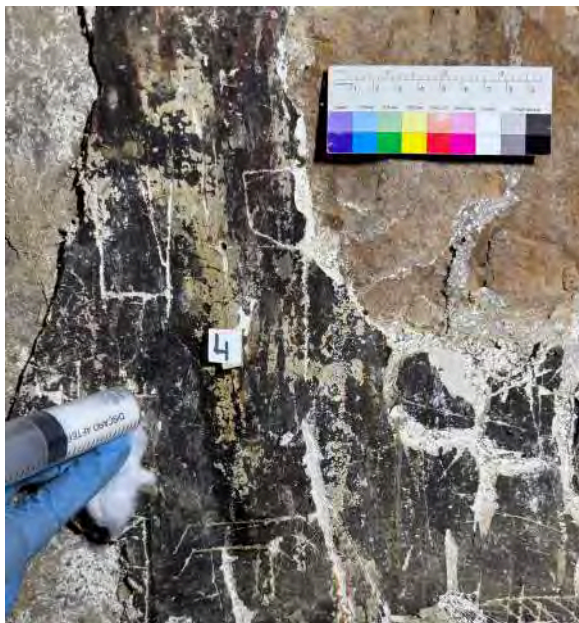
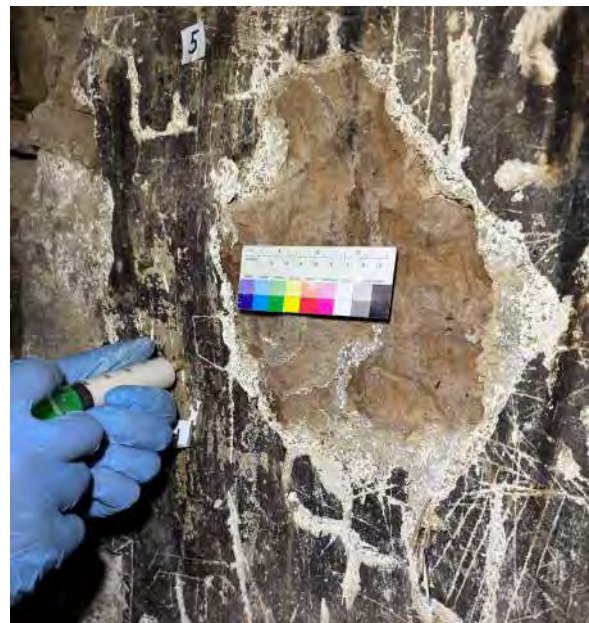
Նկար 20,21. Արևելյան խորանի կենտրոնական հատված: № 4 աշխատանքային տարածք կրային լուծույթի ներարկում:

Այնուհետև ներարկիչի օգնությամբ խոռոչը լցվել է ներարկման նյութով: Գործընթացը կատարվում է երկու փուլով՝ սկզբում ներարկվում է մանրդիսպերսային կրի 10%-անոց ջրային լուծույթը, իսկ հետո՝ այդ նույն նյութը, բայց 30%-անոց խտությամբ (նկ.20-23):

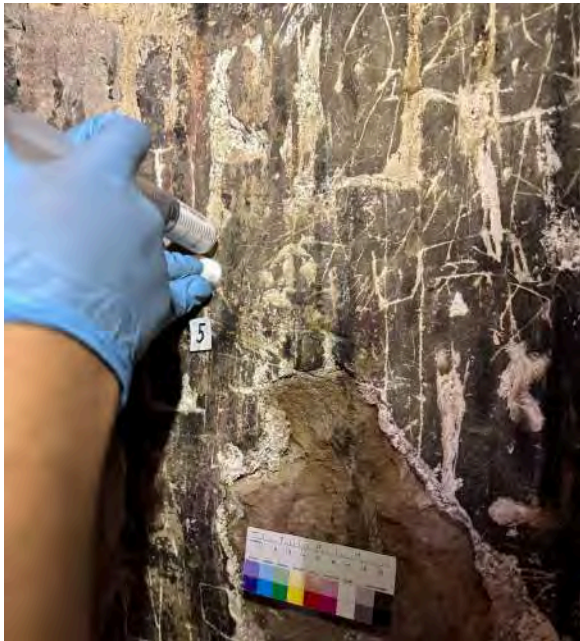
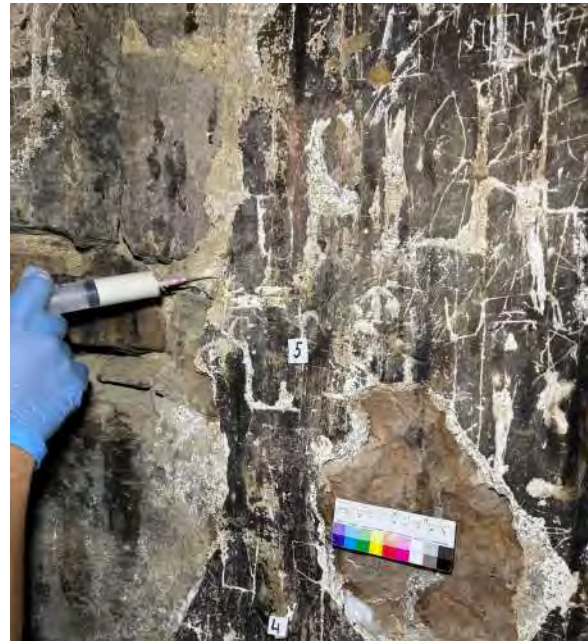
Նկար 22,23. Արևելյան խորանի կենտրոնական հատված: № 4 աշխատանքային տարածք կրային լուծույթի ներարկումից հետո, ուղիղ և թեք լուսավորության ներքո:

Այն բանից հետո, երբ խոռոչը լցվում է լուծույթով, աշխատանքային հատվածի անցքերը խցվում են բամբակով: Արդյունքում աշխատանքային տարածքի վրա շարվածքից անջատված սվաղն ամրակայվել է: Սվաղային հիմքի փորձնական ամրակայման համար օգտագործվել են ներարկման համար նախատեսված պատրաստի կրային լուծույթներ՝ «CTS» (Իտալիա) ֆիրմայի «PLM-A» (N 4 աշխատանքային տարածք) և Kalk Kontor(Գերմանիա) ֆիրմայի KalkInjektionsmörtel (N 5 աշխատանքային տարածք):

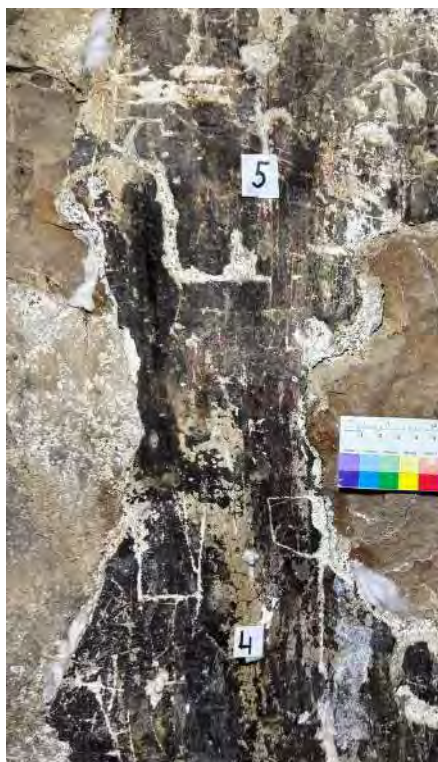
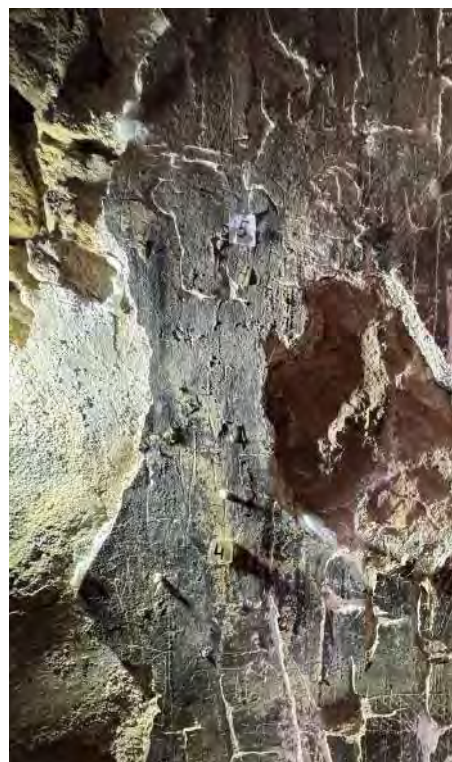
Նկար 24. Արևելյան խորանի կենտրոնական հատված: № 4,5 աշխատանքային տարածքները սվաղի հիմքի ամրակայման աշխատանքներից հետո:

Երկու լուծույթներն էլ ապահովել են ամուր կապը հիմքի հետ ցուցադրելով միանման արդյունք:

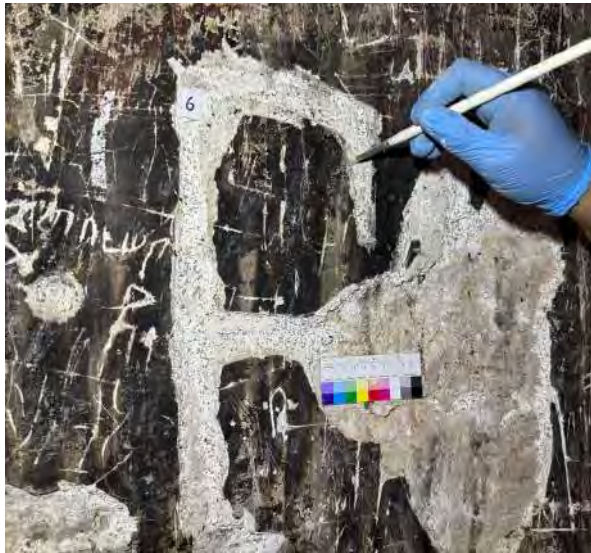
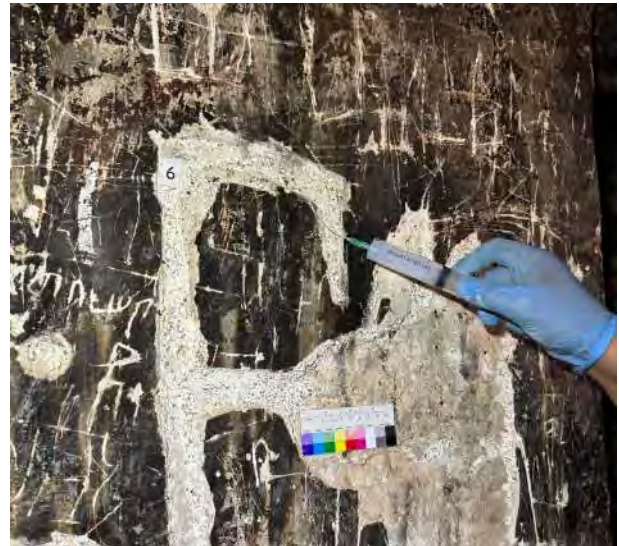
Նկար 27,28. Արևելյան խորանի կենտրոնական հատված: № 6 աշխատանքային տարածք  
Քայքայված սվաղային հիմքի ամրակայում:

Երկու խառնուրդն էլ լավ արդյունքներ են ցույց տվել՝ քայքայված սվաղը ամրացվել է, կավճակալում և փոշիացում չի նկատվել:

Աշխատանքային տարածքի աջ հատվածը ամրացվող մակերեսը վրձնի և ներարկիչի օգնությամբ հագեցվում է, Fixative for Silicate-Chalk 20%-անոց (արտադրողի ռեկոմենդացիան 1:4-1:6) ջրային լուծույթով: Աշխատանքն իրականացվել է երեք փուլով՝ նվազագույն ընդմիջումներով (**նկ.27-28**):

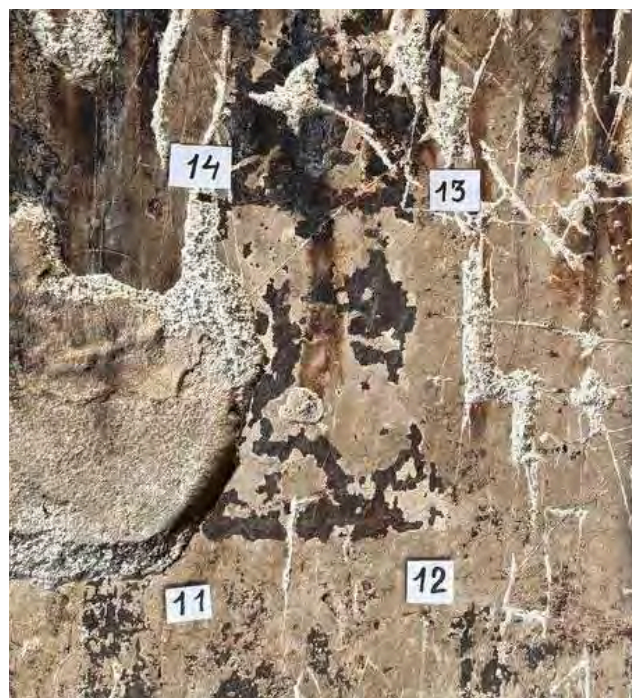
**№11, №12, №13, №14 աշխատանքային տարածքները.** գտնվում են խորանի հարավային հատվածում (նկ.16): Այստեղ դիտարկվում էին որմնանկարչության ներկային շերտի և հիմնաներկի շերտավորումներ, թեփուկավորում և քերծվածքներ, կայն վթարային հատվածներ:

Նկար 29-33. Արևելյան խորանի հարավային հատված: №11, №12, №13, №14 աշխատանքային  
տարածքներ միջև փորձնական աշխատանքները:

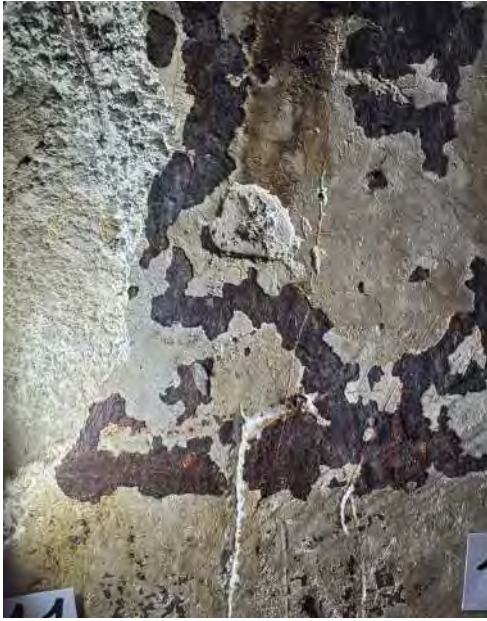
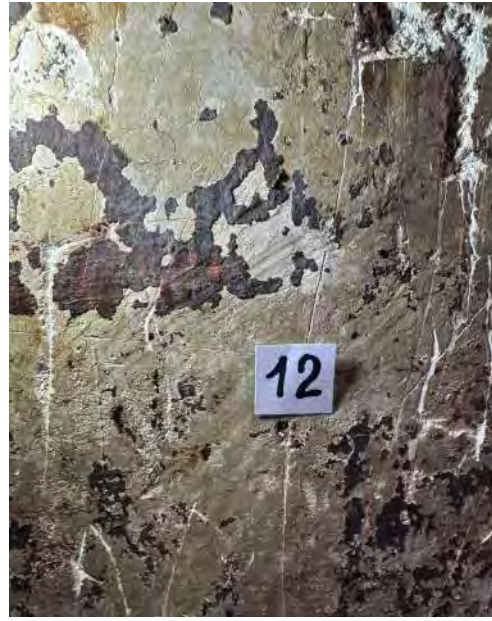
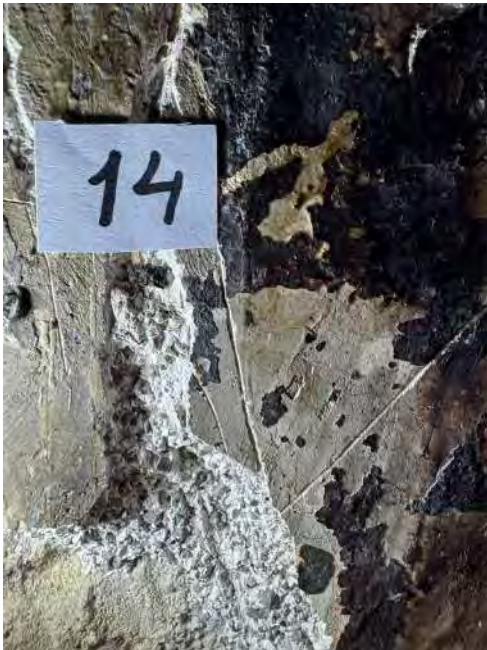
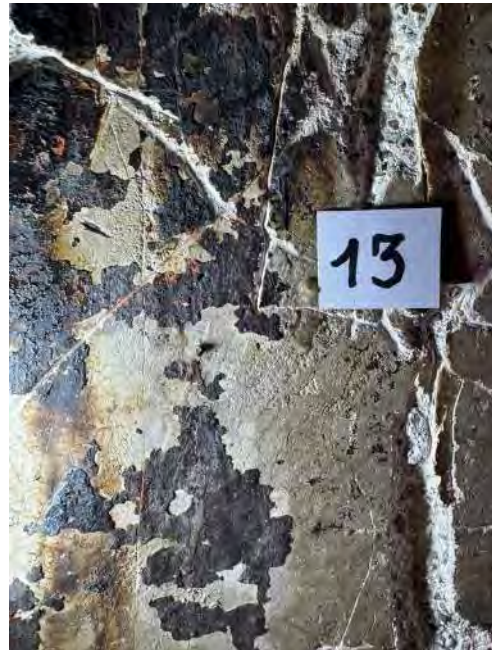
*Նկար 29-33. Արևելյան խորանի հարավային հատված: №11, №12, №13, №14 աշխատանքային տարածքներ միջև փորձնական աշխատանքները, թեք լուսավորության ներքո:*

Փորձնական աշխատանքներն իրականացվել են չորս հատվածների վրա (№11, №12, №13, №14): Ներկի շերտի ամրակայման համար փորձարկվել են՝ KREMER (Գերմանիա) ֆիրմայի արտադրության հետևյալ խառնուրդները՝ Fixative for Silicate-Chalk մոդիֆիկացված կալիումի սիլիկատ (№11), Plectol D498 ակրիլային դիսպերսիա (№12), K-52 ջրային-ակրիլային դիսպերսիա (№13), Fu-Nori ճապոնական ջրիմուռների սոսինձ (№14):
