**ՀՀ Վայոց ձորի մարզի Եղեգիս խոշորացված համայնքի Շատիվանքի սբ. Սիոն  
եկեղեցու (պետ. ցուցիչ 9.35.14.1) որմնանկարների ամրակայման և  
վերականգնման  
նախագծային փաստաթղթեր**

**XVII դարի մոնոսթենսալ գեղանկարչութան և մարմարագործության,  
վերականգնման և ճոխացման համալսարանի ճեշտի ԲԵՐԵԼՈՒ ՄԵԹՈԴԱԲԱՆՈՒԹՅՈՒՆ**

**Կատարող՝ «Ռեստաուր-1» ՍՊԸ**

**Երևան 2025թ**

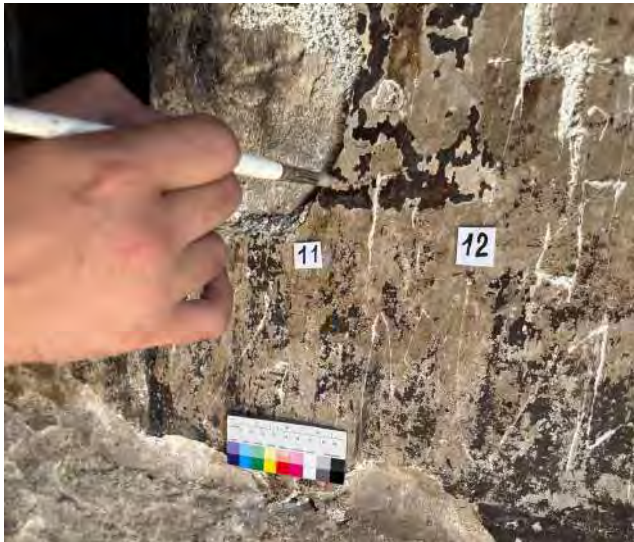
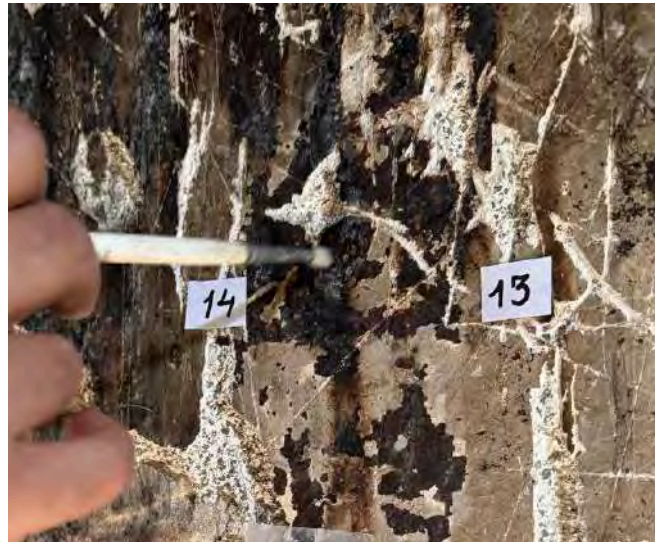
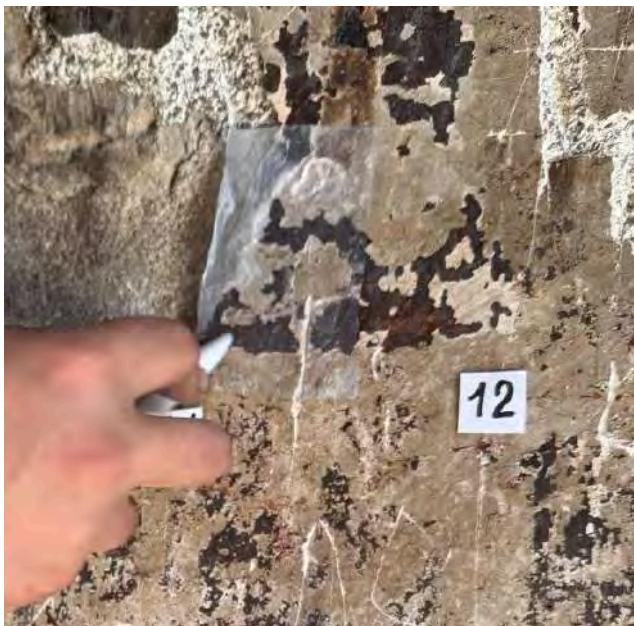
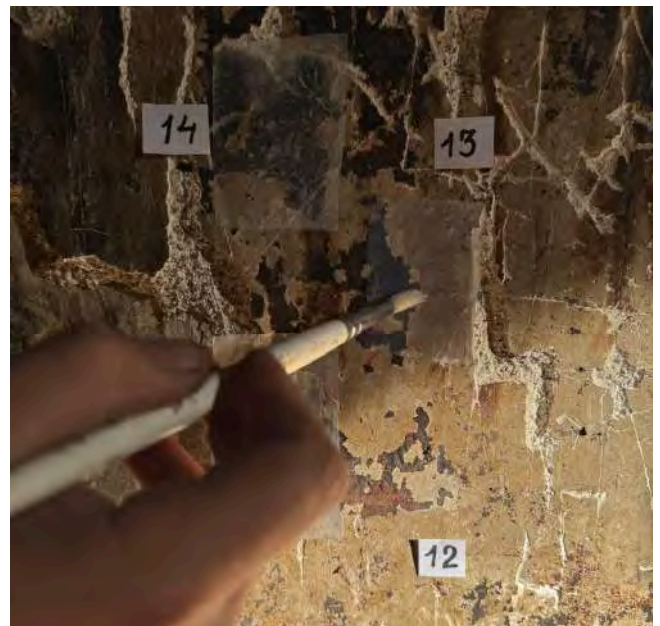
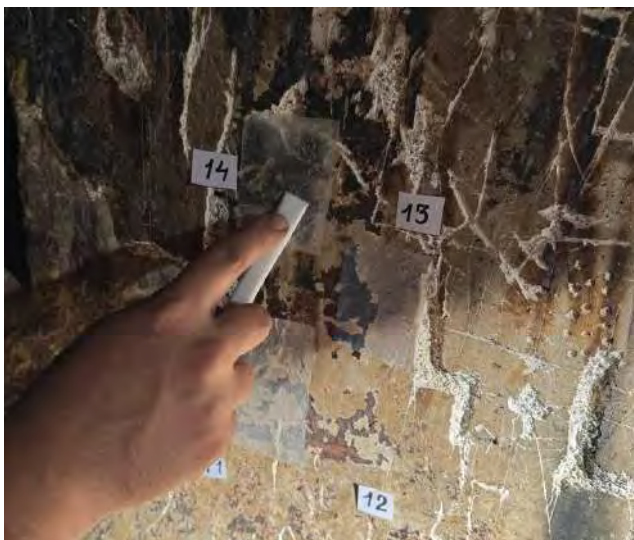
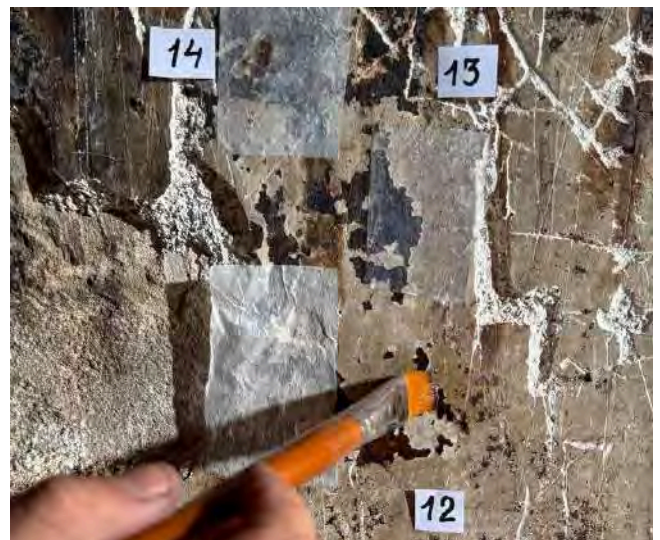
Նկար 34-40. Արևելյան խորանի հարավային հատված: №11, №12, №13, №14 աշխատանքային տարածքներ փորձնական աշխատանքների ընթացք:

**№ 11 աշխատանքային հատվածում** ամրակայումը կատարվում էր Fixative for Silicate-Chalk մոդիֆիկացված կալիումի սիլիկատի գործածումով: Սկզբում վնասված տեղերը մշակվել են վրձինով՝ ջրա-սպիրտային լուծույթով (1:2): Այնուհետև սվաղից առանձնացված ներկի շերտը թրջվում է Fixative for Silicate-Chalk սիլիկատային սոսնձի 5%-անոց ջրային լուծույթով: Աշխատանքները կատարվում են բարակ վրձինով: Երբ ամրացնող լուծույթը ներծծվում է աշխատանքը շարունակվում է՝ ավելացնելով Fixative for Silicate-Chalk սոսնձի խտությունը մինչև 7%: Հարակցանյութի ավելցուկները միանգամից մաքրվում է ջրի մեջ թրջված ու լավ քամած բամբակով, սեղմող շարժումներով: Երբ սոսնձի երկրորդ շերտը ներ է ծծվում, ներկի շերտն սեղմվում է ֆտորոպլաստային թիակով, որի տակ դրվում էր միկալենտային թուղթ:

Fixative for Silicate-Chalk լուծույթով աշխատանքի արդյունքում հիմնաներկն ու ներկի շերտը, որոնք պոկվել էին սվաղից, ամրացվել են, իսկ թեփուկավորումը՝ հարթեցվել: № 11 աշխատանքային տարածքի մակերեսին չի նկատվում փայլ:

**№12 աշխատանքային տարածքում** հիմնաներկի գունային շերտի ամրակայումն իրականացվել է Plextol D498 ակրիլային դիսպերսիայի միջոցով: Աշխատանքների հերթականությունը նույնն է ինչ նկարագրվել է վերևում, որպես հարակցանյութ օգտագործվել է Plextol D498 ակրիլային դիսպերսիայի 3 և 5 տոկոսանոց աշխատանքային խառնուրդներ:

Աշխատանքի արդյունքում հիմնաներկն ու ներկի շերտը, որոնք պոկվել էին սվաղից, ամրացվել են, իսկ թեփուկավորումը՝ հարթեցվել: № 12 աշխատանքային տարածքի մակերեսին նկատվում է փայլ:

**№ 13 աշխատանքային տարածքի** ներկի շերտի և հիմնաներկի պոկված և ուռած հատվածներում փորձարկվել է K-52 ջրային – ակրիլային դիսպերսիան:

Ամրակայումը կատարվել է մի քանի փուլերով, բարակ վրձնի և ներարկիչի օգնությամբ: Սկզբում ամրացվող գոտիներ է ներարկվել ջրա-սպիրտային խառնուրդ (1:2), այնուհետև՝ K-52 3-4%-անոց ջրային լուծույթ: Ներկի շերտի և հիմնաներկի պոկված մասերը ներծծվել են կոնսոլիդանտով մինչև հագեցումը, ավելցուկները հեռացվել են ջրով ներծծված բամբակե տամպոնի օգնությամբ: Երբ հարակցանյութը չորացել է, ներկի շերտն ու հիմնաներկը սեղմվել են ֆտորոպլաստային թիակով, որի տակ դրվել է միկալենտային թուղթ:

K-52 լուծույթով աշխատանքի արդյունքում ներկի շերտն ու հիմնաներկը ամրացվել են, № 13 տարածքի մակերեսի վրա փայլ չի նկատվում :

**№ 14 աշխատանքային հատվածում** ամրակայումը կատարվում էր Ֆունորի 1%-անոց ջրային լուծույթով: Սկզբում վնասված տեղերը մշակվել են վրձինով՝ ջրա-սպիրտային լուծույթով (1:2): Այնուհետև սվաղից առանձնացված ներկի շերտը բարակ վրձինի օգնությամբ թրջվում է Ֆունորի 1%-անոց ջրային լուծույթով: Աշխատանքները կատարվում են երեք փուլով, էքսպոզիցիա՝ 60 րոպե: Հարակցանյութի ավելցուկները մաքրվում է ջրի մեջ թրջված ու լավ քամած

բամբակով, սեղմող շարժումներով: Ներկի շերտն սեղմվում է ֆտորոպլաստային թիակով, որի տակ դրվում էր միկալենտային թուղթ: Ֆունորիի լուծույթով ամրակայման արդյունքում աշխատանքային հատվածը բավականաչափ չի ամրացել, նկատվում է ներկի շերտի առանձնացման միտում:

Փորձնական աշխատանքներում բավարար արդյունք ցուցաբերել են № 11 և №13 աշխատանքային հատվածներում կիրառված նյութերը: Նախընտրելի է սիլիկատային Fixative for Silicate-Chalk կոնսոլիդանտը, քանի որ որմնանկարի մակերեսը մնում է «շնչող»:

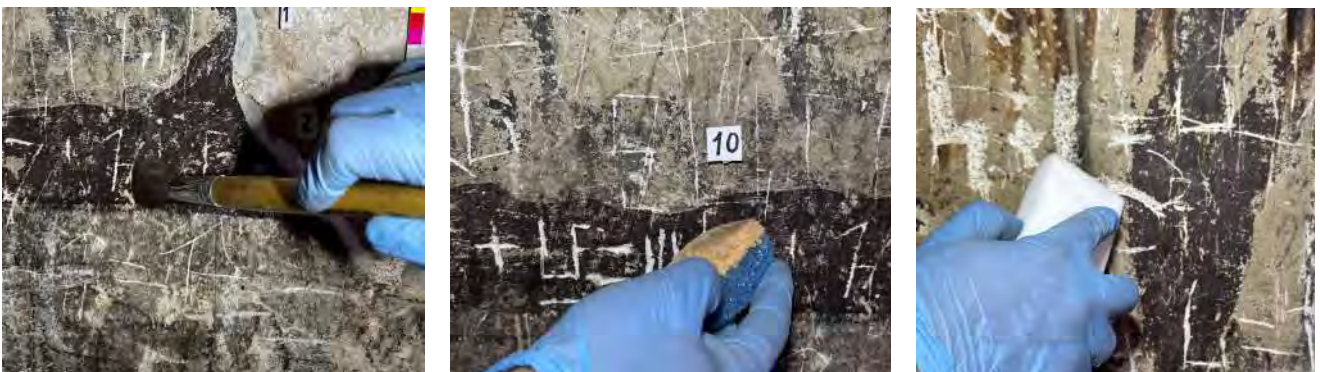
Փորձնական աշխատանքներն իրականացվել են խորանի ներքևի աջ հատվածում: Աշխատանքները իրականացվել են փափուկ վրձնով (սկյուռիկ), մելամինային սպունգով, akapad Sponge soft սպունգով: Առավել արդյունավետ են մելամինային և akapad Sponge soft սպունգերով կատարված աշխատանքները:

Նկար 43. Արևելյան խորանի հարավային հատված: Աղտոտվածությունների մաքրում չոր եղանակով

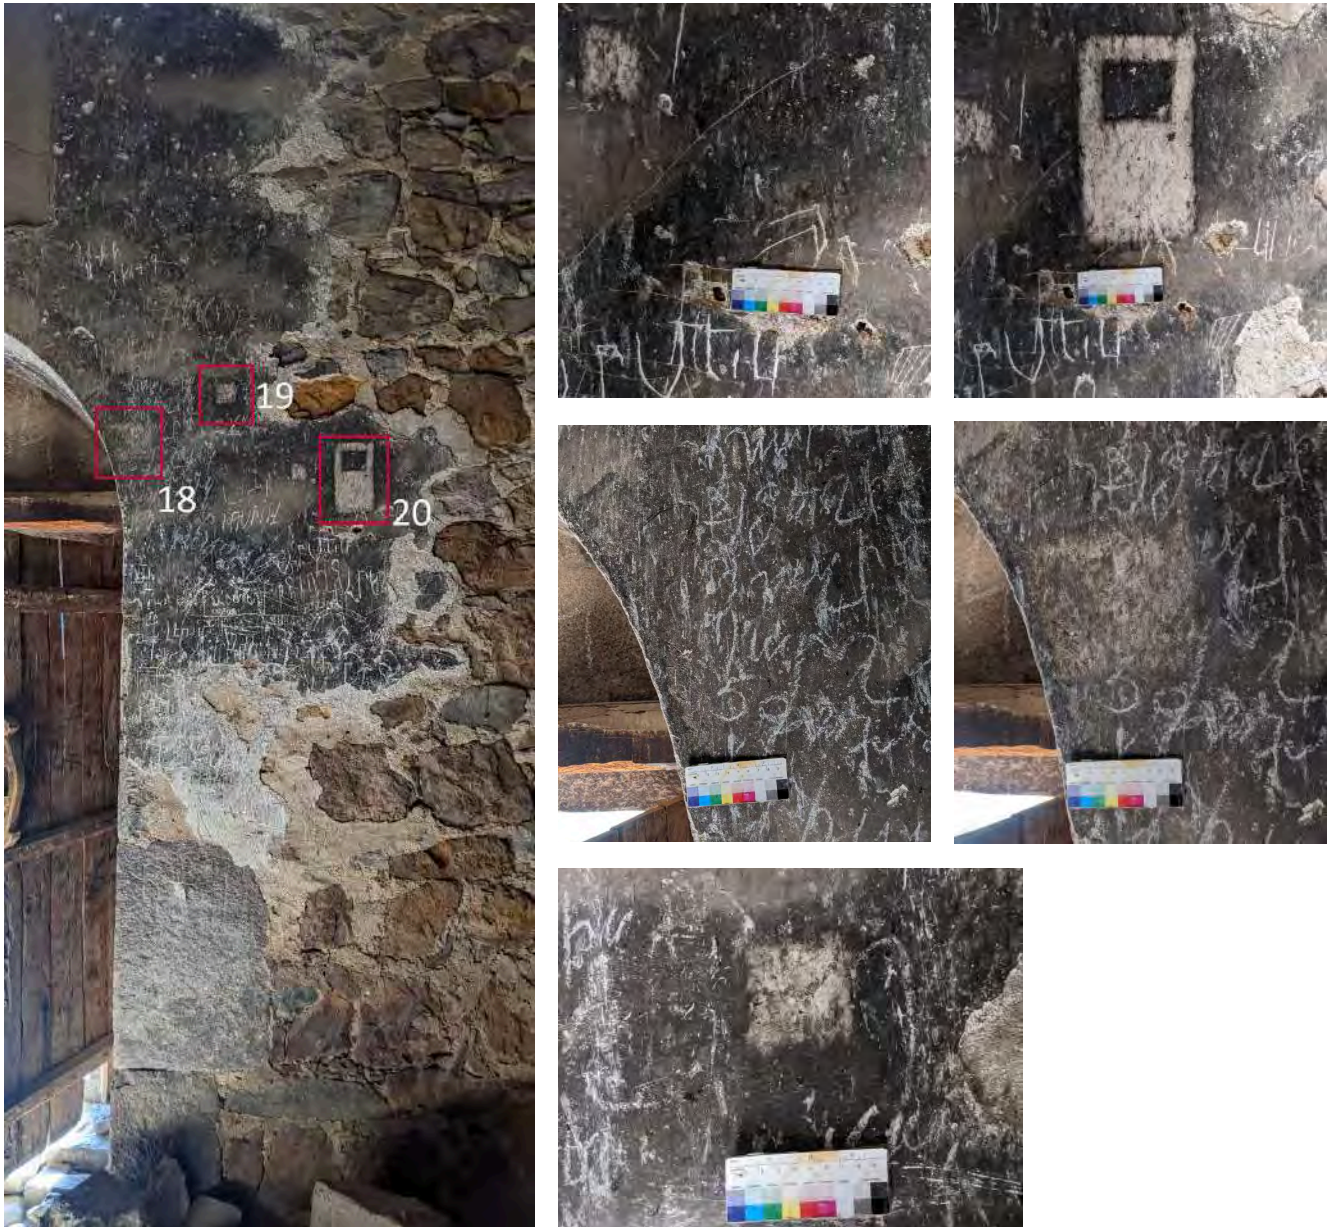
Փորձնական աշխատանքները իրականացվել են արևմտյան պատի մուտքի կամարից աջ ընկած հատվածում: Մաքման փորձնական աշխատանքները իրականացնելիս օգտագործվել են հետևյալ նյութերը՝ թորած ջուր (№18), սպիրտի և թորած ջրի լուծույթ 1:3 հարաբերությամբ (№19), սպիրտի և թորած ջրի լուծույթ 1:2 հարաբերությամբ (№20):

Լավագույն արդյունք է ստացվել (№20) աշխատանքային տարածքում:

*Նկար 58-62. Արևմտյան պատ մրի շերտի մաքրման աշխատանքների ընթացք և ստացված արդյունք:*

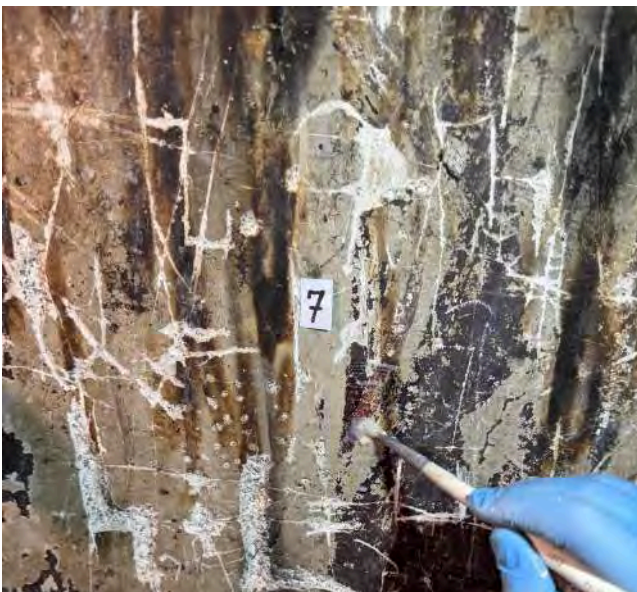
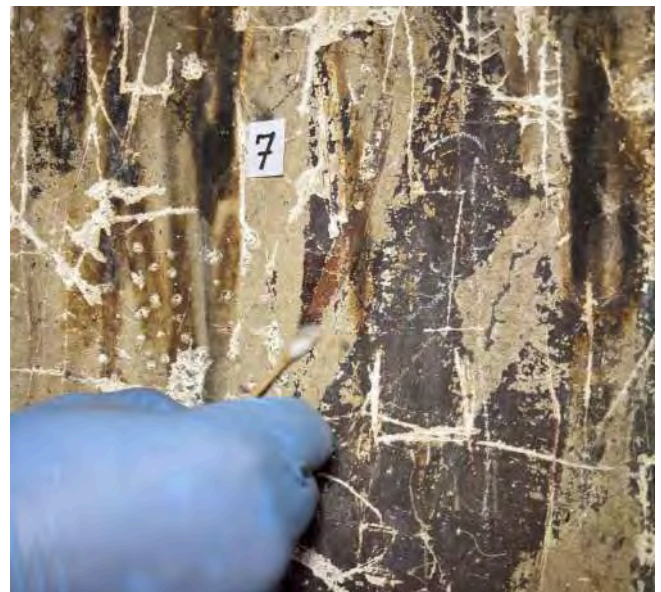
**№7 աշխատանքային տարածքում** աշխատանքները կատարվել են մանկական օճառի լուծույթով: Մանրեցված մանկական օճառը խառնվում է թորած ջրի հետ, վրձինի միջոցով քսվում է մաքրվող մակերեսին (**նկ.44**) և բամբակյա տամպոնի օգնությամբ մաքրվում է լուծույթը մրի շերտի հետ (**նկ.45**):

Նկար 44-45. Արևելյան խորանի հարավային հատված: №7, աշխատանքային տարածք, մրի շերտի մաքրում մանկական օճառով:

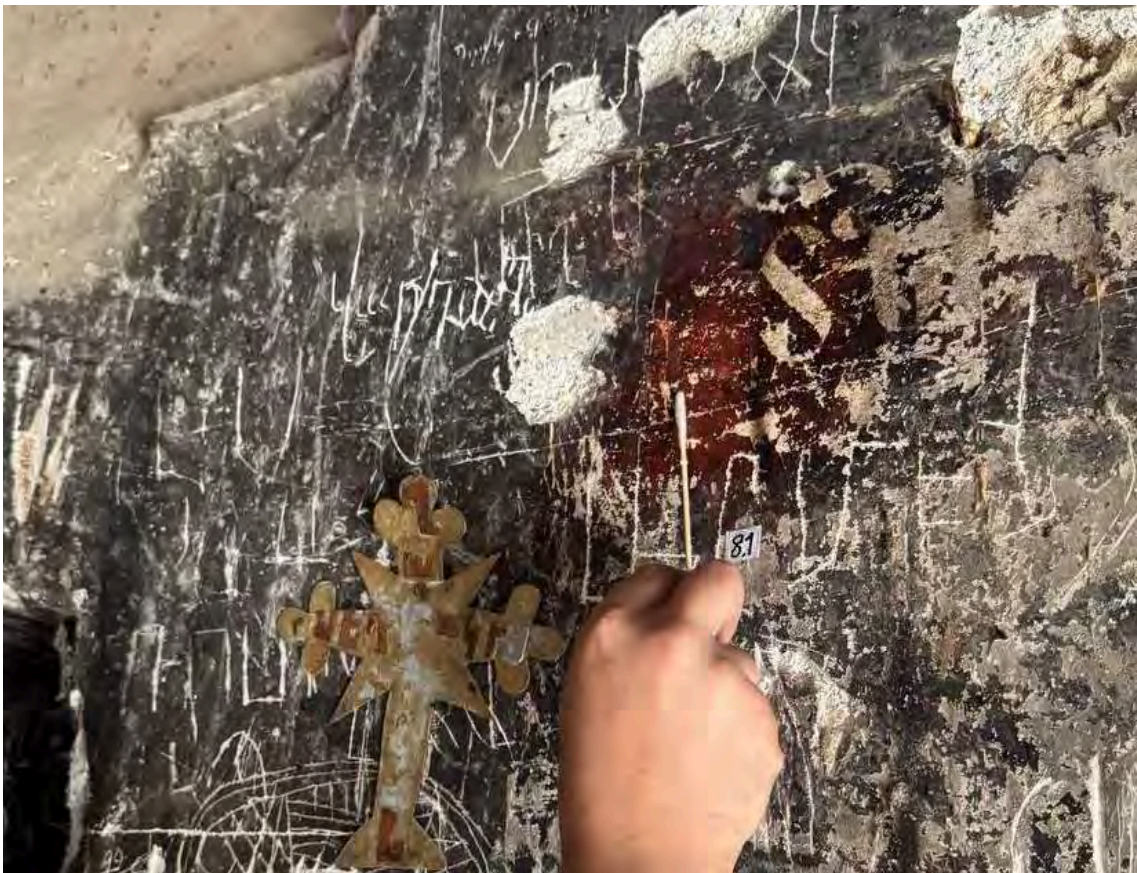
Փորձնական մաքրումների ընթացքում լավագույն արդյունք է ցուցաբերել № 8 աշխատանքային տարածքում օգտագործված լուծույթը, սպիրտ և պինեն 1:2 հարաբերությամբ: Նույն լուծույթը կիրառվել է նաև 8,1 աշխատանքային տարածքում՝ գրության հատվածում, այլ պիգմենտների դեպքում արդյունավետության մեջ համոզվելու նպատակով:

Նկար 54. Արևելյան խորանի հարավային հատված: №8,1 աշխատանքային տարածք մրի շերտի մաքրման աշխատանքների ընթացք և ստացված արդյունք:

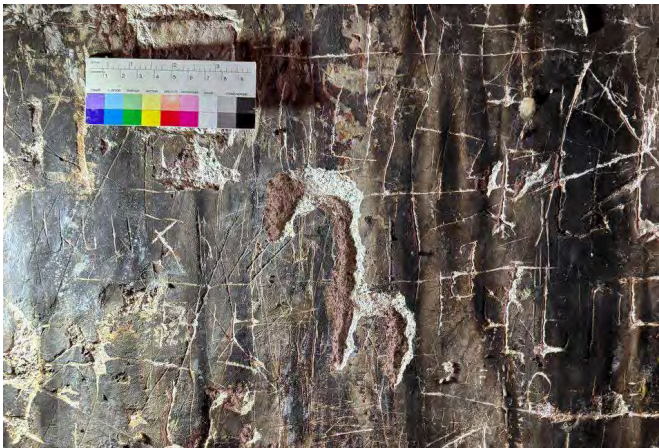
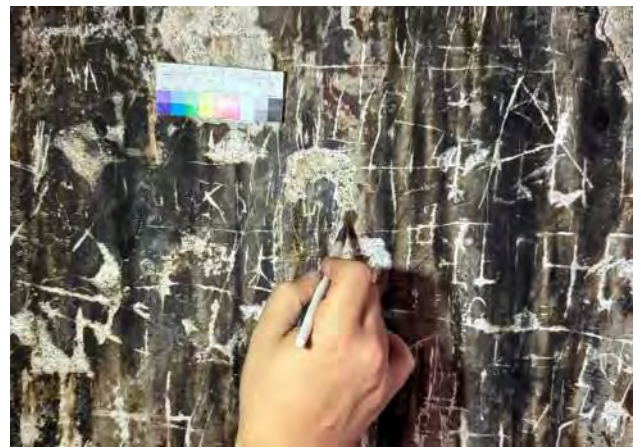
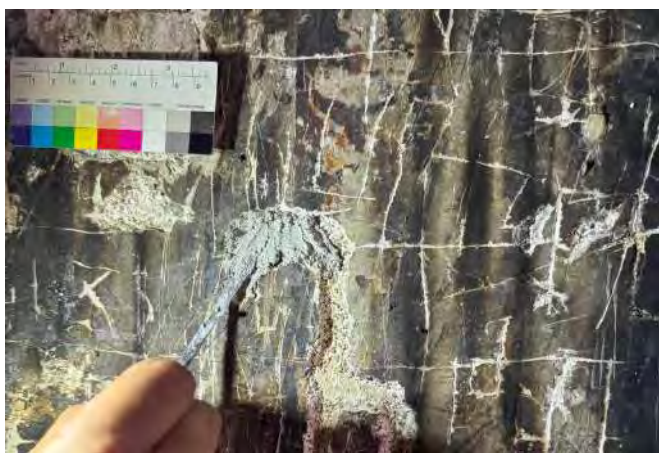
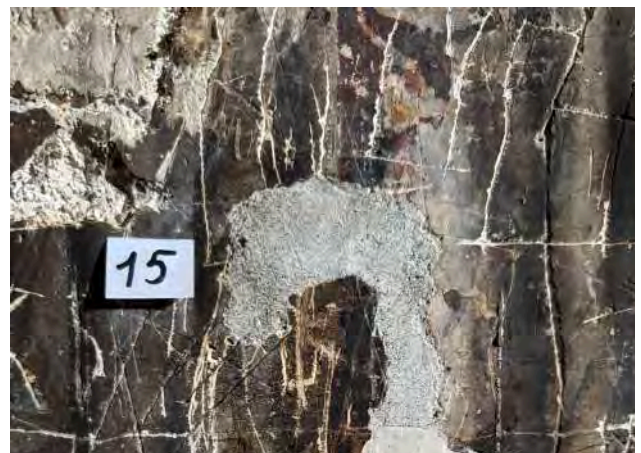
Նկար 67-70. Արևելյան խորանի հյուսիսային հատված: №15 աշխատանքային տարածքում սվաղային

Սվաղի կորուստների համալրման փորձնական աշխատանքը իրականացվել է խորանի հարավային հատվածում՝ **№15 աշխատանքային տարածքում**: Փորձնական աշխատանքների համար օգտագործվել է KalkSpachtel կրային մածիկ (Kalk Kontor ֆիրմա, Գերմանիա) և ավագ՝ վերցված 1:2 հարաբերակցությամբ: Կորուստը մաքրվել է փշրվող մանր մնացորդներից: Կորուստը նախապես ամրակայվել է: Անմիջապես սվաղային աշխատանքներից առաջ տարածքը թրջվել է ջրա-սպիրտային(1 մաս ջուր և 2 մաս էթանոլ) խառնուրդով, ապահովելու համար հիմքի և ռեստավրացիոն սվաղի միացումը: Ինչից հետո համալրվել է սվաղի խառնուրդով, մի քանի փուլերով:

*Հիմքի կորուստների փորձնական լրացում: Տեսք՝ նախքան փորձնական աշխատանքները , աշխատանքային պրոցես, աշխատանքներից հետո*

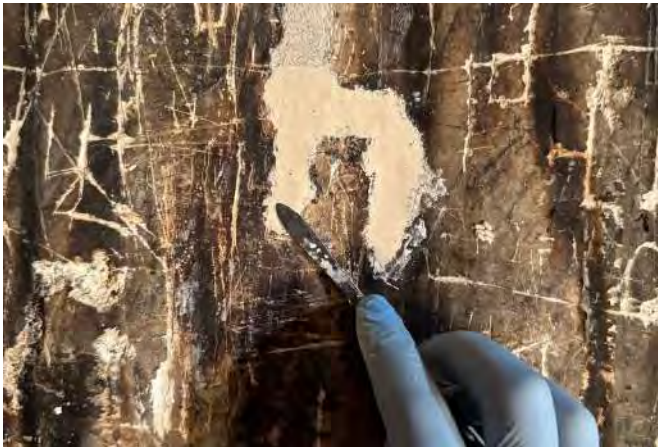
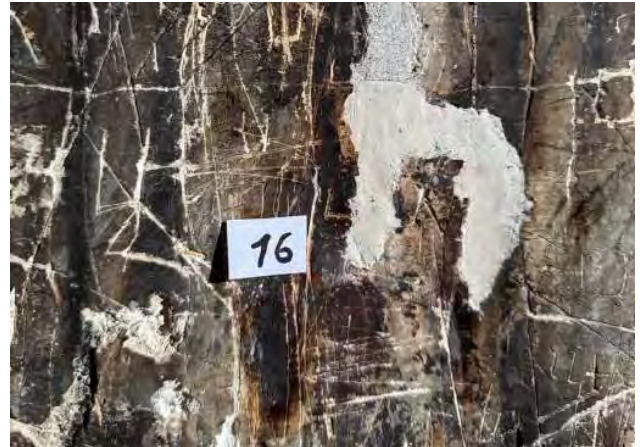
Սվաղի մակերեսի հարթեցման փորձնական աշխատանքը իրականացվել է խորանի հարավային հատվածում՝ **№16 աշխատանքային տարածքում**: Փորձնական աշխատանքների համար օգտագործվել է KalkSpachtel կրային մածիկ (Kalk Kontor ֆիրմա, Գերմանիա) և մարմարի փոշի՝ վերցված 1:3 հարաբերակցությամբ: Անմիջապես հարթեցման աշխատանքներից առաջ

տարածքը թրջվել է ջրա-սպիրտային խառնուրդով, ապահովելու համար հիմքի և ռեստավրացիոն սվաղի միացումը: Ինչից հետո համալրվել է սվաղի խառնուրդով:

Նկար 71,72. Արևելյան խորանի հյուսիսային հատված: №16 աշխատանքային տարածքում սվաղային հիմքի կորուստների փորձնական լրացում: Աշխատանքային պրոցես, աշխատանքներից հետո:
