**ՀՀ Վայոց ձորի մարզի Եղեգիս խոշորացված համայնքի Շատիվանքի սբ. Սիոն եկեղեցու (պետ. ցուցիչ 9.35.14.1) որմնանկարների ամրակայման և վերականգնման նախագծային փաստաթղթեր**

**XVII դարի ՄՈՆՈԻՄԵՆՏԱԼ ԳԵՂԱՆԿԱՐՉՈՒԹՅԱՆ ԱՄՐԱԿԱՅՄԱՆ, ՎԵՐԱԿԱՆԳՆՄԱՆ և ՑՈՒՑԱԴՐԱԿԱՆ ՏԵՍՔԻ ԲԵՐԵԼՈՒ ՄԵԹՈԴԱԲԱՆՈՒԹՅՈՒՆ**

**Կատարող՝ «Ռեստաուր-1» ՍՊԸ**

**Երևան 2025թ**

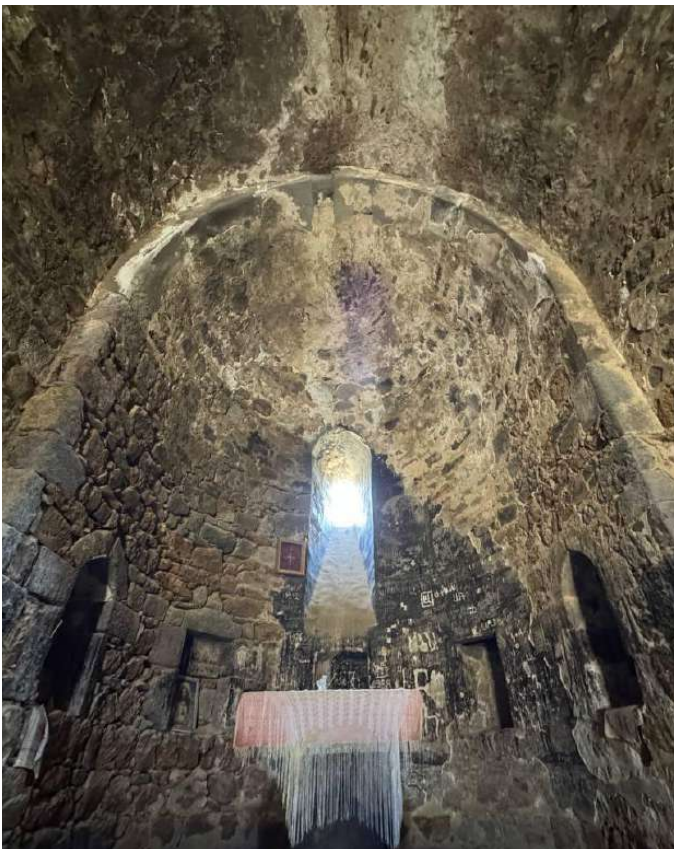
Նկ. 1: Խորան

Կազմված է ակնադիտական հետազոտությունների հիման վրա: Շատիվանքի սբ. Սիոն եկեղեցին եռանավ բազիլիկ կառույց է, որի ավագ խորանին երկու կողմից կից են ուղղանկյունաձև ավանդասենյակները: Ունի երկու մուտք՝ արևմուտքից և հարավից: Արևմտյան մուտքի վերնամասում և խորանում պահպանվել են 17-րդ դարի որմնանկարների հատվածներ (նկ 1,2): Նախնական ուսումնասիրություններով արևմտյան մուտքի մոտի հատվածում գունային շերտ չի նկատվում (նկ. 1): Ավագ խորանի հատվածում պահպանված սվաղի շերտի ամբողջ մակերեսին առկա է գունային շերտ, որը խիստ աղտոտվածության և վանդալային գրառումների հետևանքով դժվար ընթեռնելի է: Խորանի աջակողմյան հատվածի տեսարանը մասամբ տեսանելի է, երևում են կամարի մեջ պատկերված ֆիգուրները, մնացած հատվածներում որմնանկարների մակերեսը սևացած է, վնասված ու աղտոտված: Սվաղի շերտի պահպանված կտորներ առկա են նաև խորանի գմբեթարդում, հարավային կամարաշարի վրա և կենտրոնական նավի կամարների վրա:

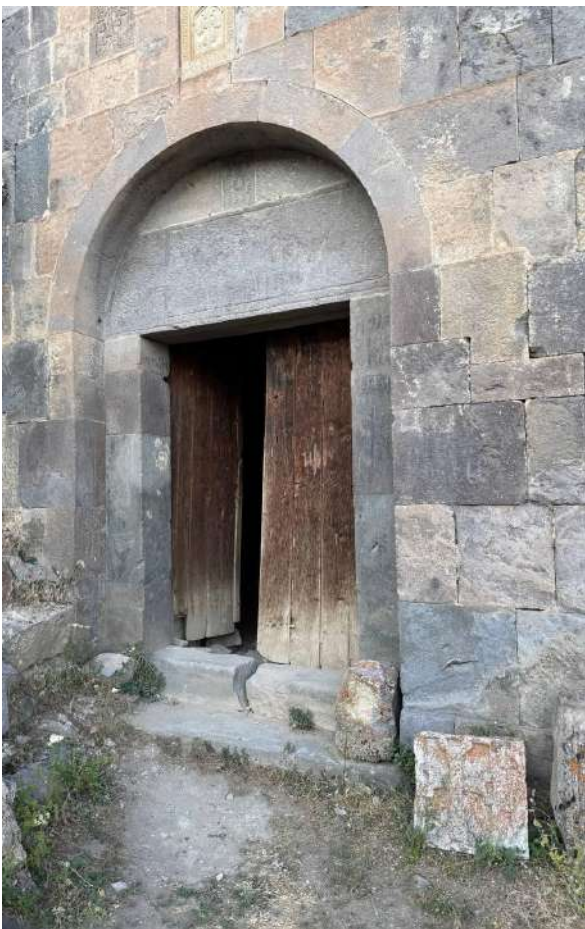
Նկ. 3: Արևմտյան մուտք  
տեսք դրսից

Եկեղեցին կառուցված է բազալտ քարով՝ արտաքինից սրբատաշ (Նկ. 3), իսկ ներսից սրբատաշ քարով շարված են սյուները և կամարները, մնացած հատվածները իրականացված են անկանոն կոպտատաշ շարվածքով (Նկ. 4): Արևմտյան պատի և խորանի որմնանկարների ենթահիմք հանդիսանում է անկանոն, կոպտատաշ քարերով և կրաշաղախով իրականացված շարվածքը (Նկ. 4): Կոպտատաշ շարը հիմնականում իրականացված է բազալտե քարերով, սակայն առկա են նաև այլ քարատեսակներ, քարերի կարանները խցված են կրաշաղախով (Նկ. 5): Տեղ-տեղ առկա է քարե բլոկների մակարդակի տեղաշարժ, քարի քայքայվածություն (դիստրուկցիա) այն վայրերում, որտեղ աղերը դուրս են գալիս մակերես: Աղակալում ջրի արտահոսքային հատվածներում (Նկ. 6). Պատերի մակերեսներին առկա են ուժեղ ներծծված փոշի և այլ աղտոտիչներ, թռչնաղբ:

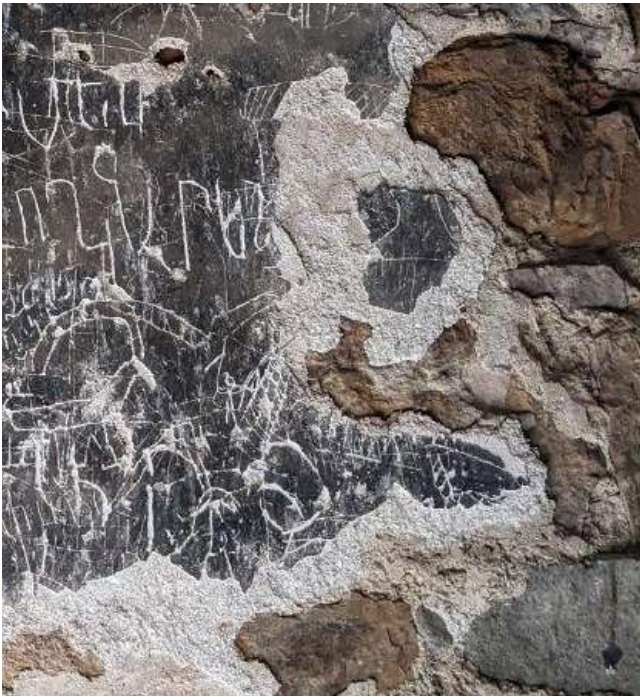
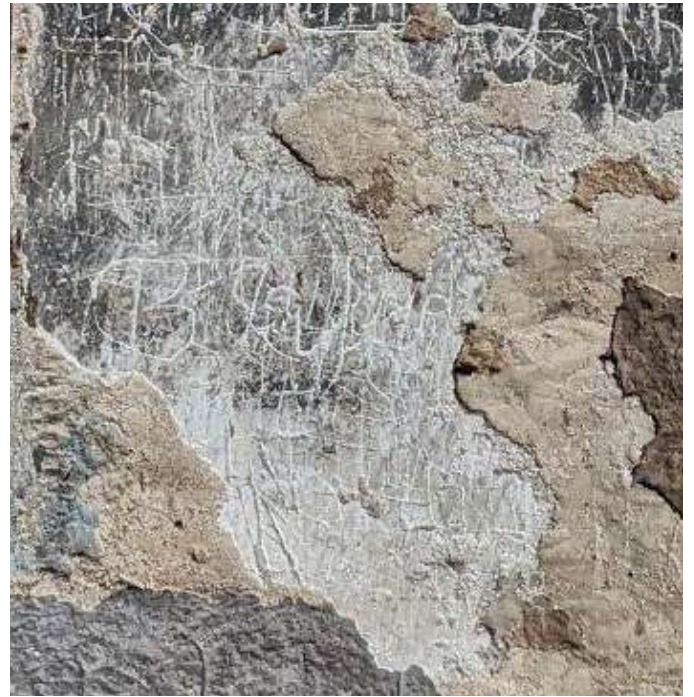
Նկ. 16, 17: Հիմքից առանձնացված նախաներկի շերտ

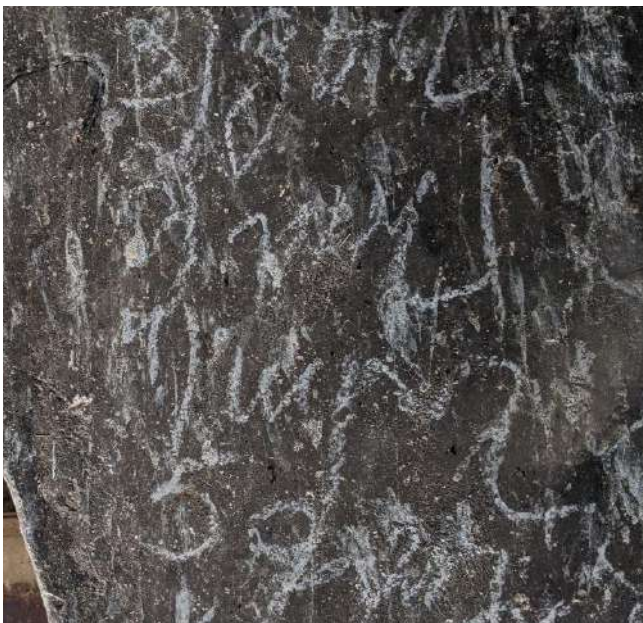
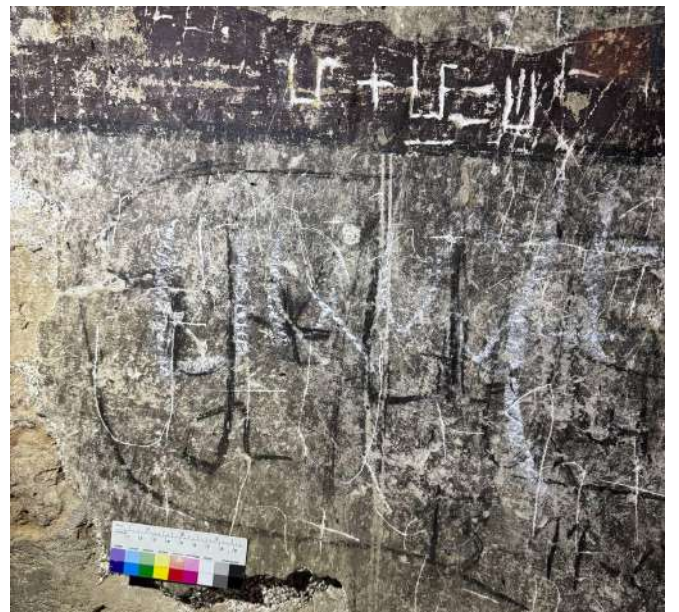
Նկ. 26,27,28: Վանդալալային գրություններ

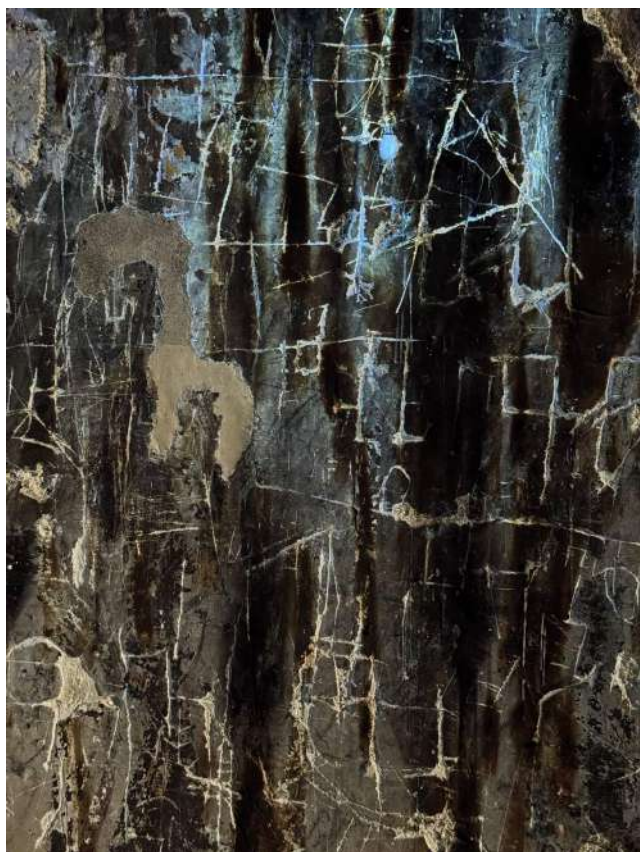
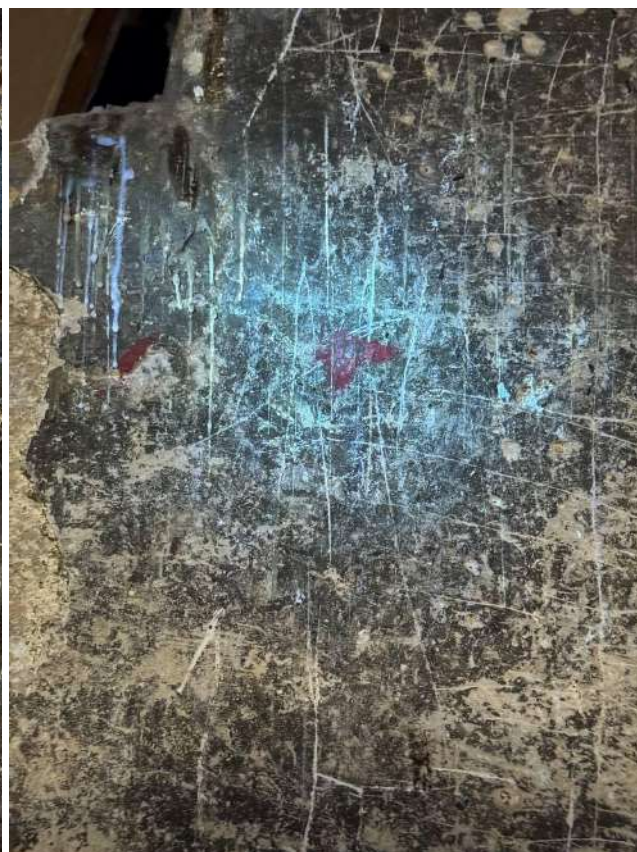
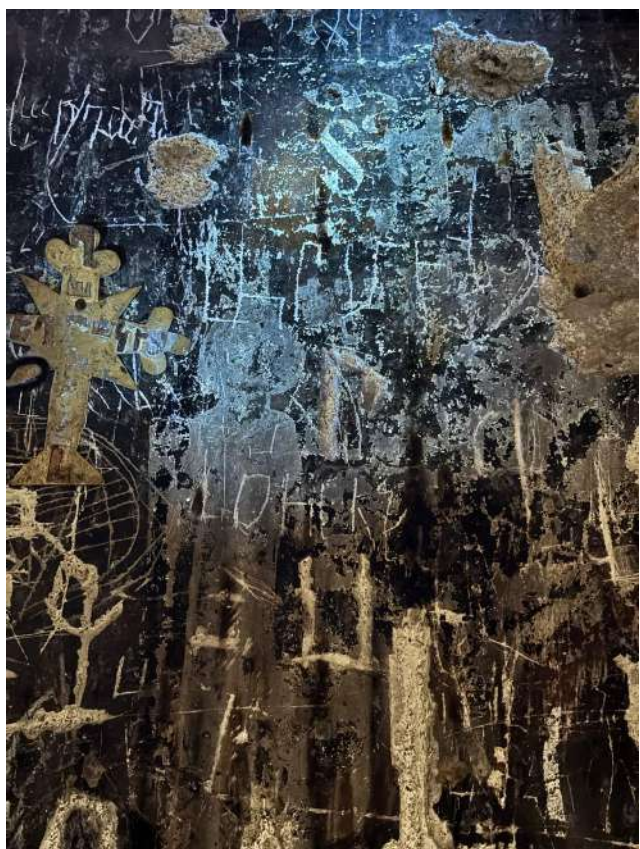
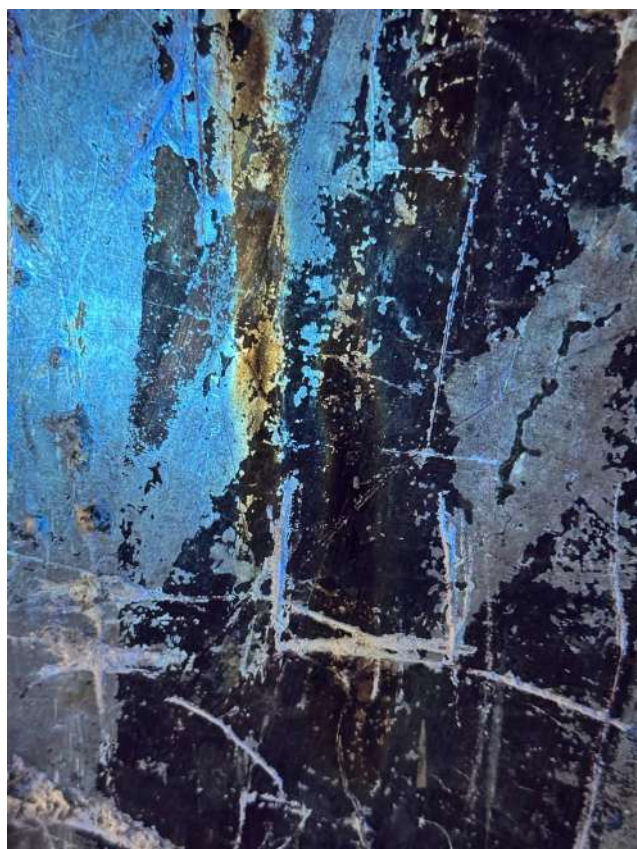
Նկ. 30-34: Ուլտրամանուշակագույն ճառագայթների տակ հետազոտություններ

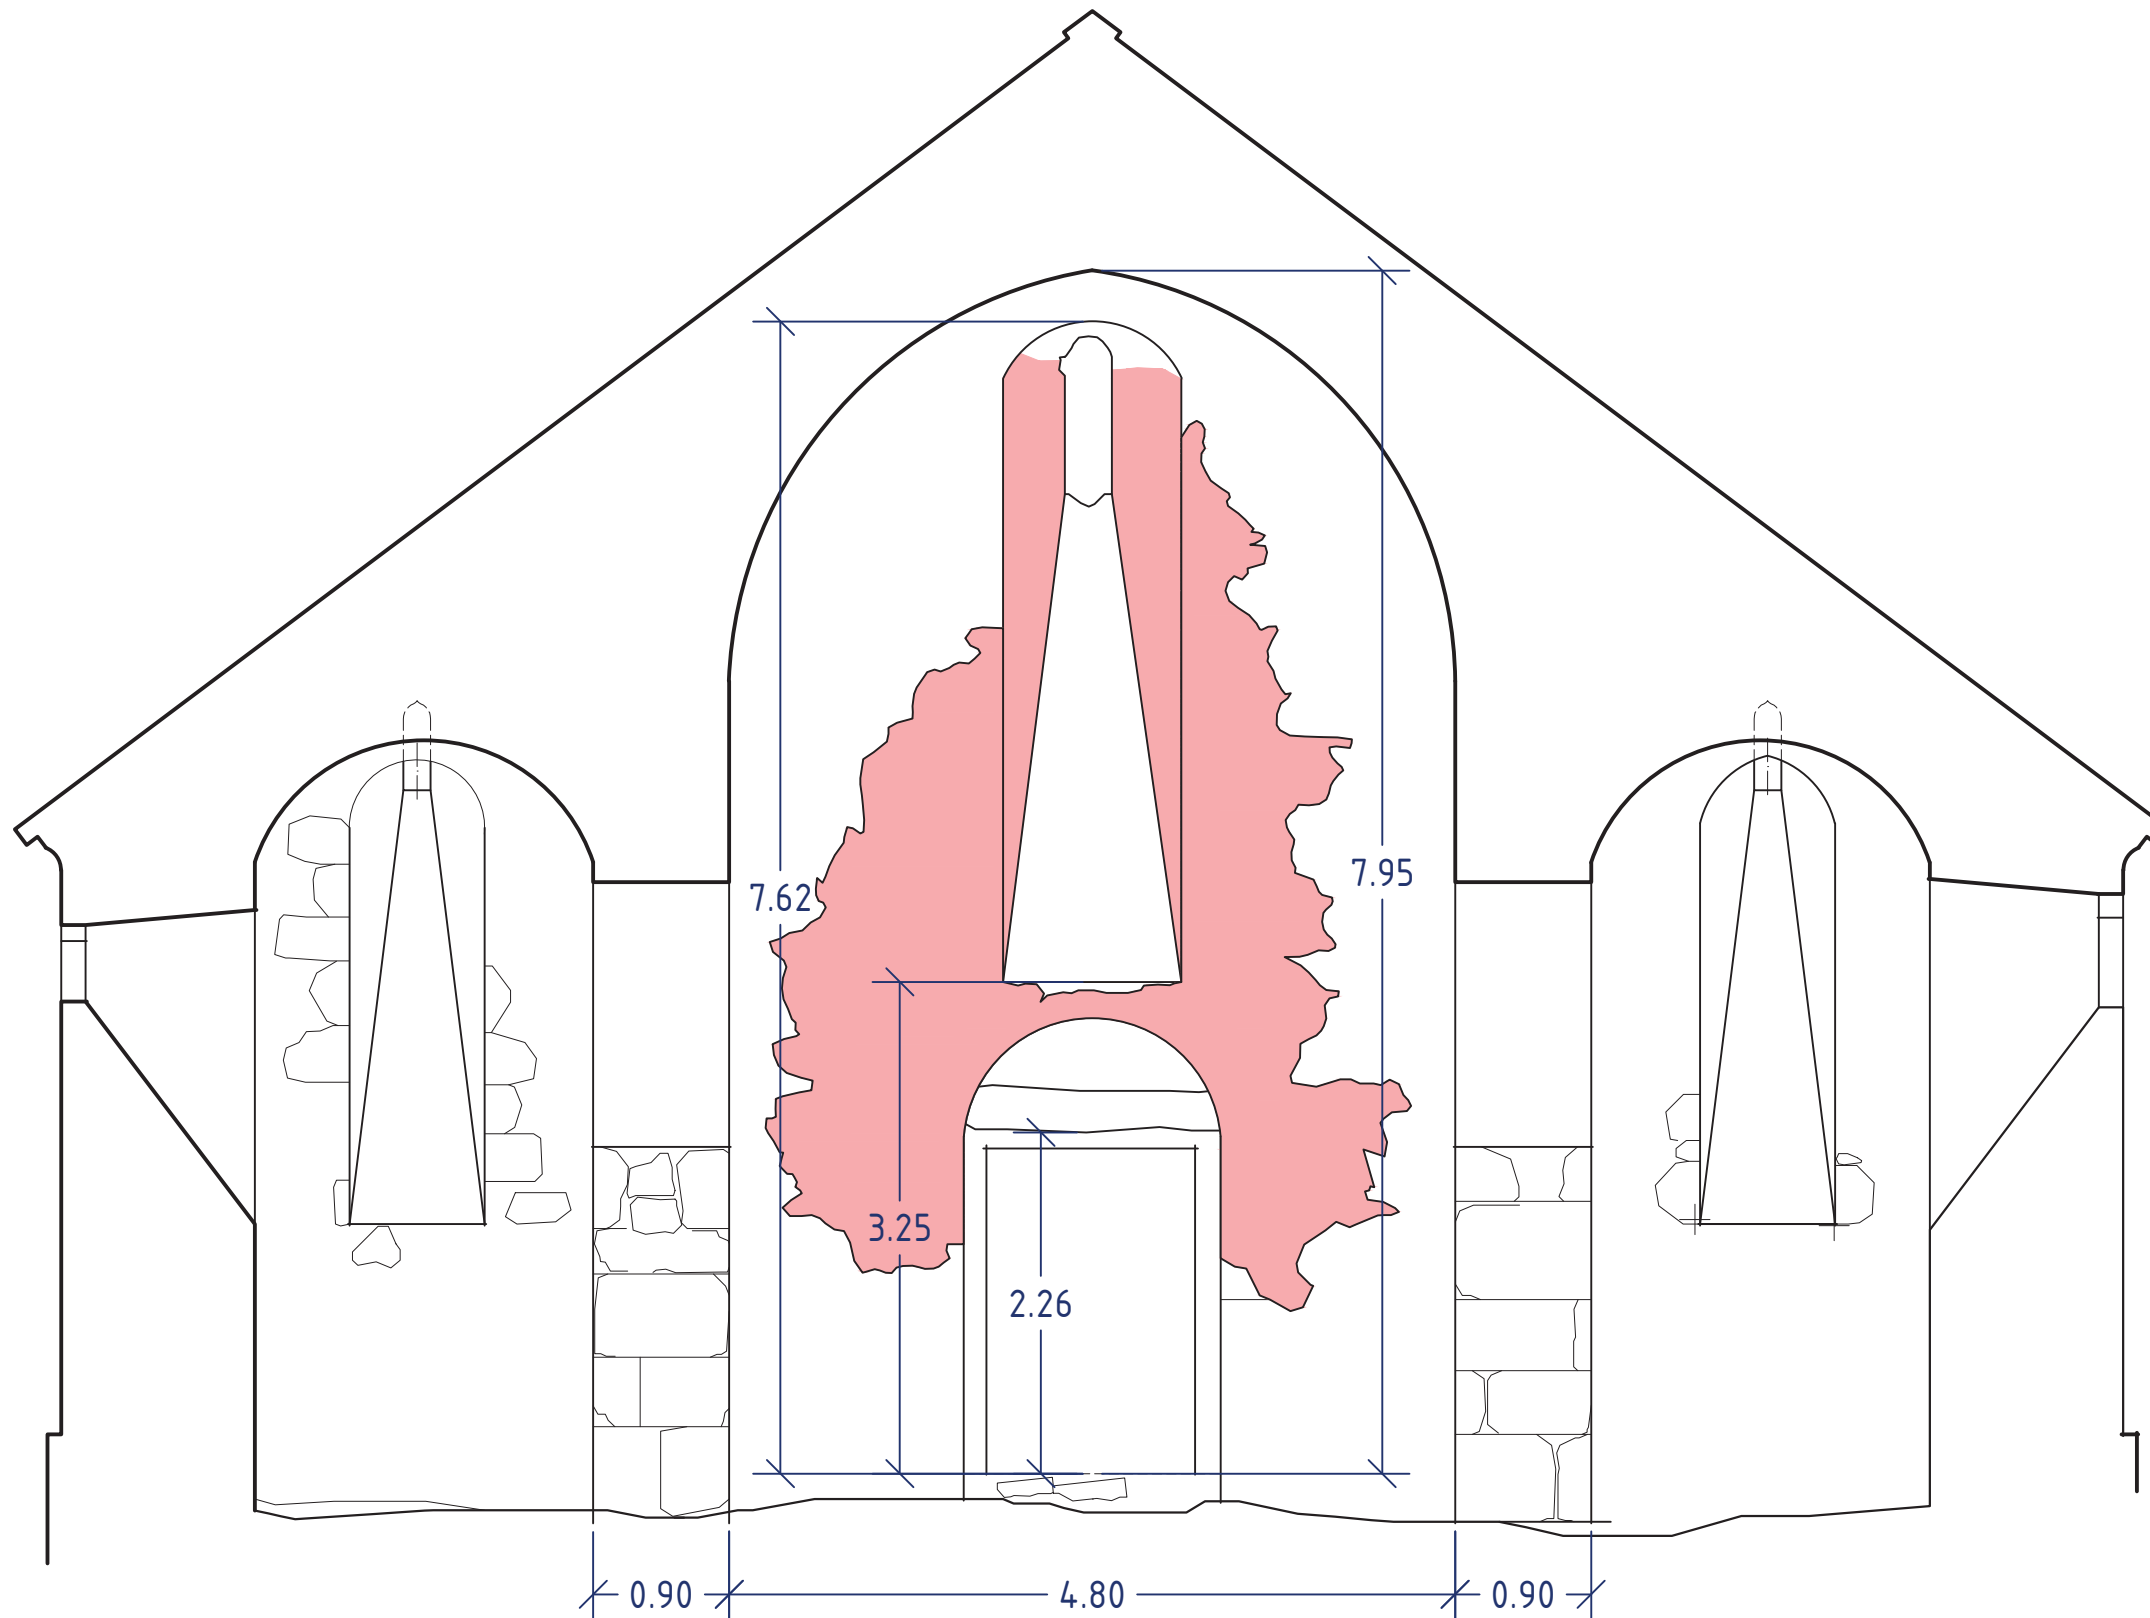
Սբ. Սիոն եկեղեցի:  
Կտրվածք դեպի արևմուտք

Որմանակարի ընդհանուր մակերեսը՝ 17,3 քմ  
Արևմտյան պատ 8,94 քմ  
Պատուհանի շեպեր 5,92 քմ  
Դռան կամար 2,44 քմ

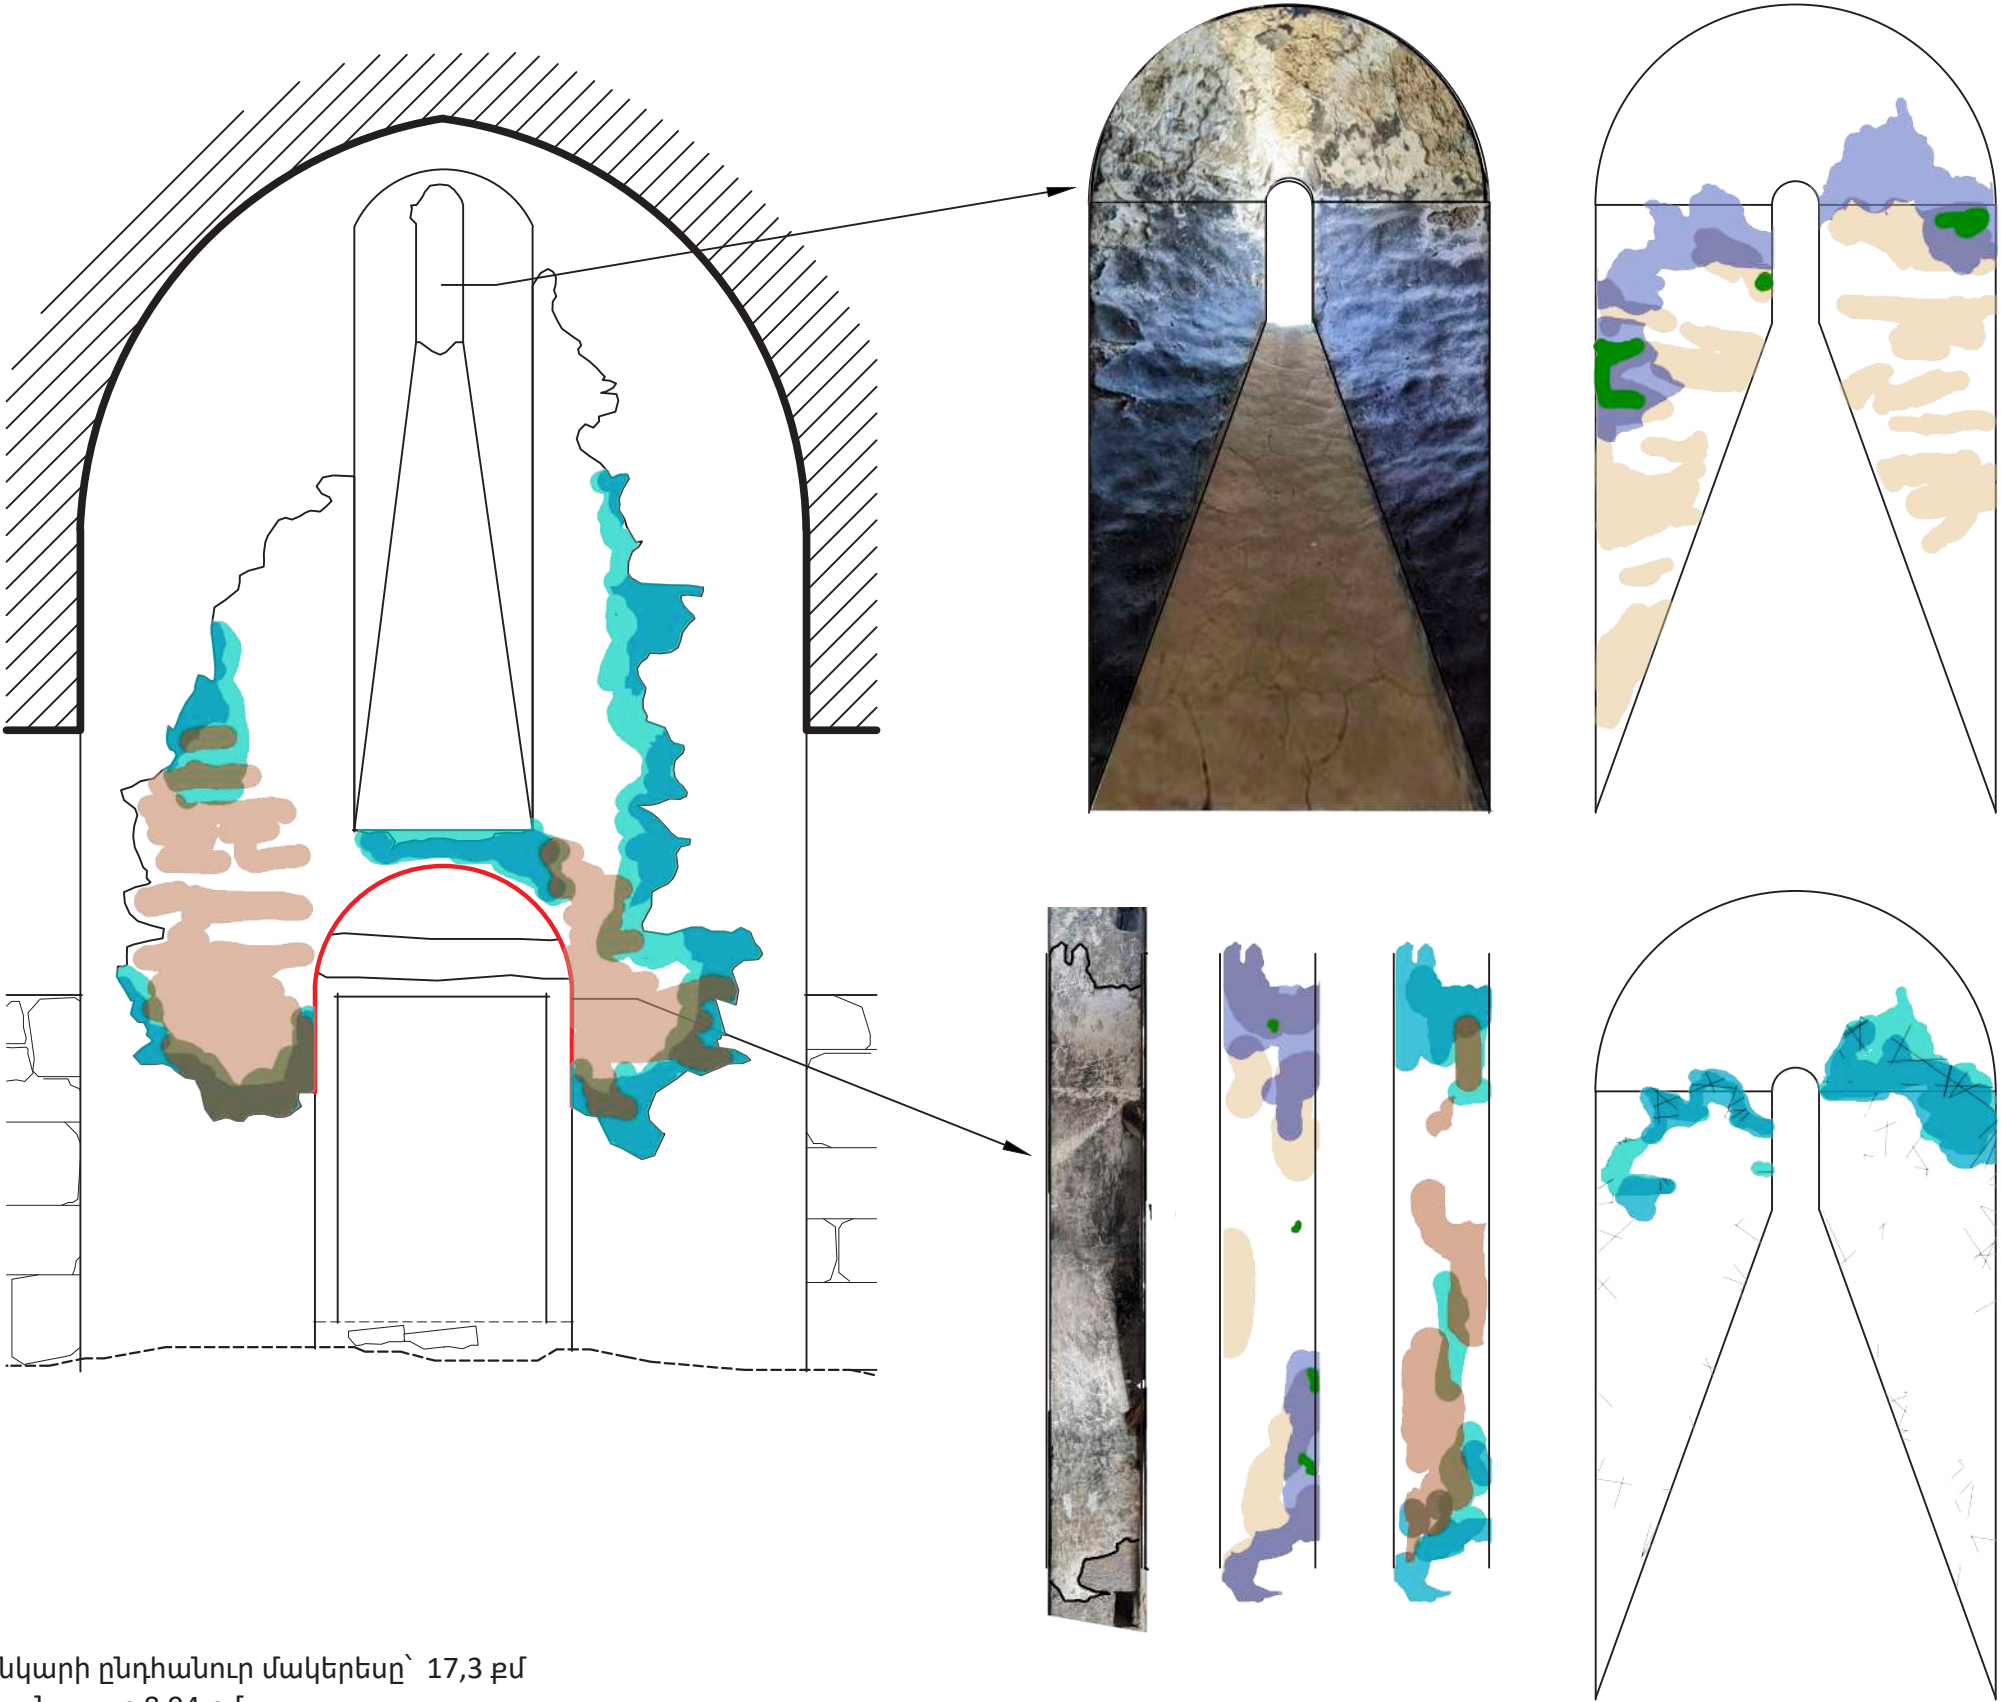
Սք. Սիոն եկեղեցի: Կենտրոնական նավ:  
Կտրվածք դեպի արևմուտք:  
Արևմտյան պատուհանի և դռան կամարի փոխադրվածքներ

Որմանակարի ընդհանուր մակերեսը՝ 17,3 քմ  
Արևմտյան պատ 8,94 քմ  
Պատուհանի շեպեր 5,92 քմ  
Դռան կամար 2,44 քմ

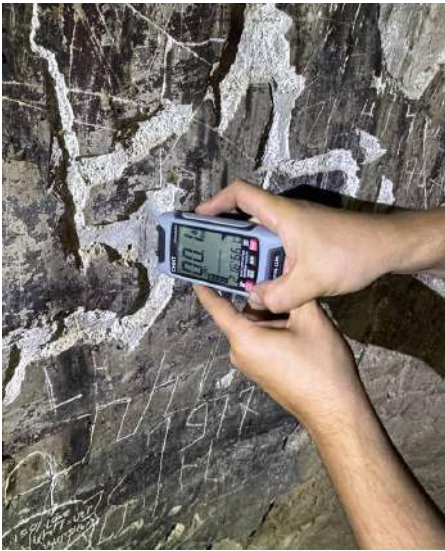
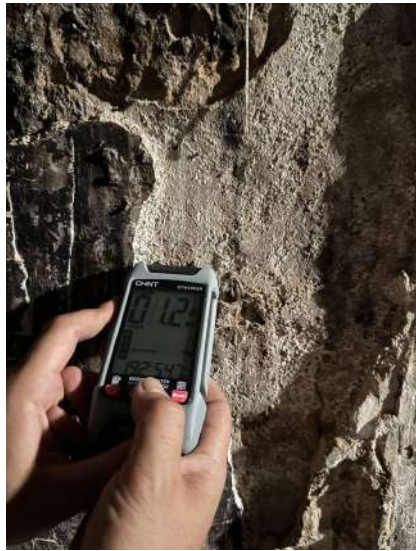
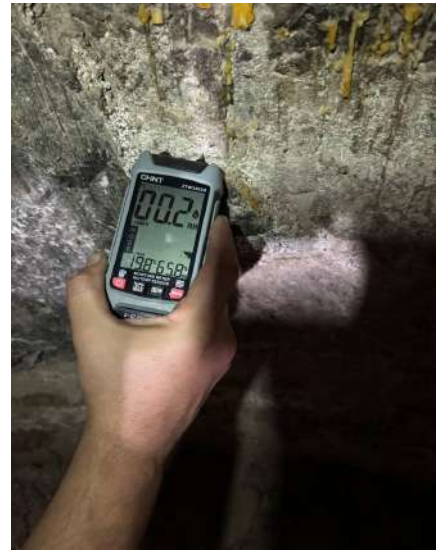
Արևելյան խորան

Խոնավաչափի ցուցմունքներ վերցվել են որմնանկարների մակերեսի հարակից պատերից՝ արևմտյան պատից և խորանից: Չափումները իրականացվել են CHNT ZTW1603A սարքի միջոցով: Խորանի հատվածում գրանցված ցուցմունքները թույլատրելի սահմանի մեջ են, իսկ արևմտյան պատը խոնավ է, գրանցվել է մինչև 4,4 % հարաբերական խոնավություն: Ներկայումս իրականացվում են եկեղեցու վերանորոգման աշխատանքները, ընթացքում հիմնանորոգվելու է նաև եկեղեցու տանիքը, որի արդյունքում կվերանա խոնավության գոյացման պատճառը:

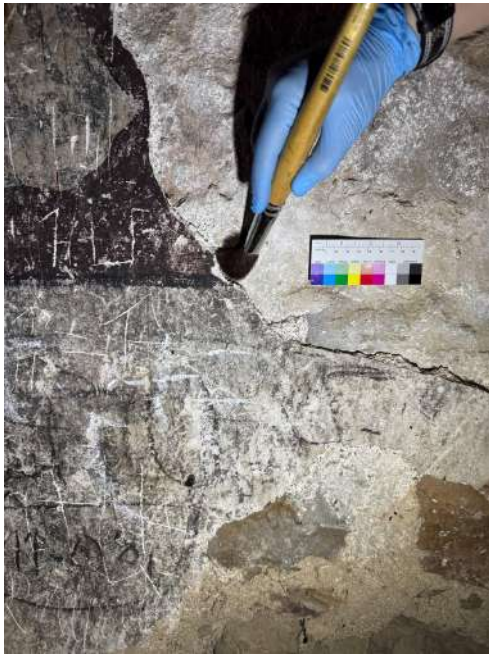
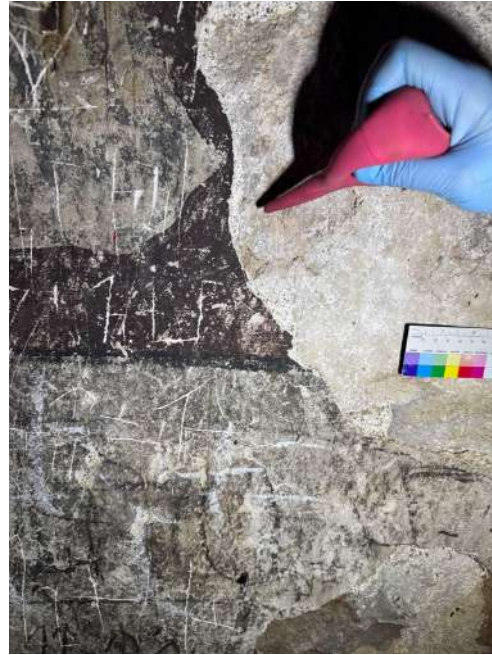
Նկար 3,4. Արևելյան խորանի հարավային հատված: № 1,2,3 աշխատանքային տարածքների փոշեզրկում:

Սվաղի հատվածի եզրերով իրականացվել են եզրային ամրակյումներ: Աշխատանքների իրականացման կարգը հետևյալն է: Սվաղի հիմքի բաց եզրերը փոշեզրկվել են փափուկ վրձինով և ռետինե ներարկիչով(նկ. 3,4): Որպես սվաղային աշխատանքների նյութ փորձարկվել են երեք աշխատանքային խառնուրդներ:

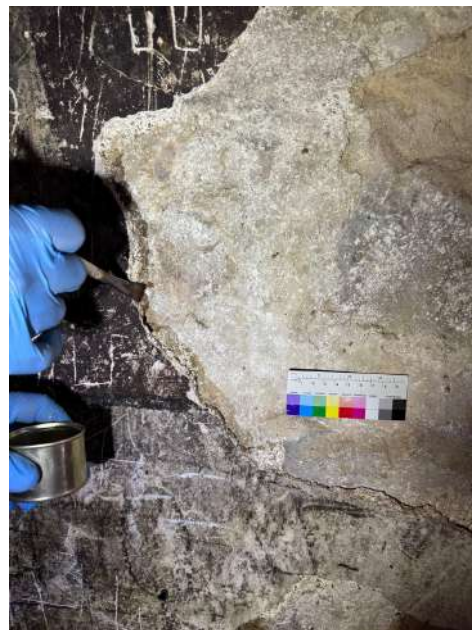
Նկար 5. Արևելյան խորանի հարավային հատված: № 1,2,3 աշխատանքային տարածքների ջրա-սպիրտային լուծույթով թրջում

1-ին տարածքի վրա կողային ամրակայման համար լուծույթը պատրաստված է KalkSpachtel կրային մածիկից ( Kalk Kontor ֆիրմա, Գերմանիա) և կվարցային ավազից, վերցված 1:2 հարաբերակցությամբ: Սվաղի շերտի եզրը և հիմքն այս հատվածում հեղուկացրի և վրձնի միջոցով թրջել են ջրա-սպիրտային լուծույթով (1 մաս ջուր և 2 մաս էթանոլ)(նկ.5): Պատրաստի խառնուրդը քսվել է փոքր մածկաթիակով, ֆիքսելով ծեփի հատվածի եզրերը քարի շարվածքի մակերեսին (նկ. 6,7): Լուծույթի ավելցուկները միանգամից մաքրվում են սվաղի շերտից ջրի մեջ թրջված բամբակով: Ռեստավրացիոն խառնուրդը կոկիկ ծեփվել է եզրերին: Ծեփի մակերեսը հավասարեցվել և հարթեցվել է:

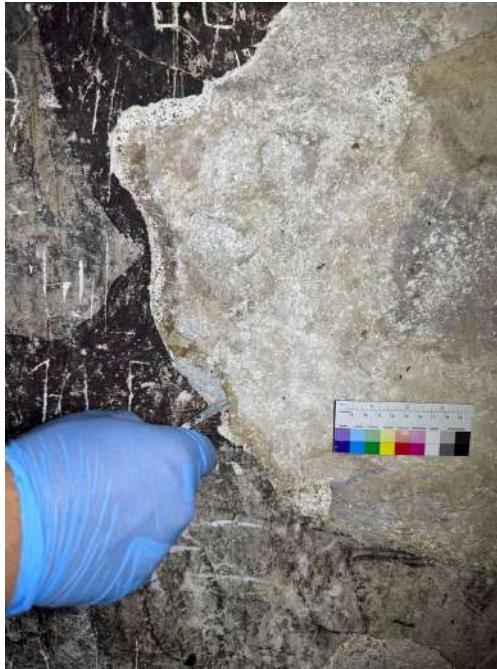
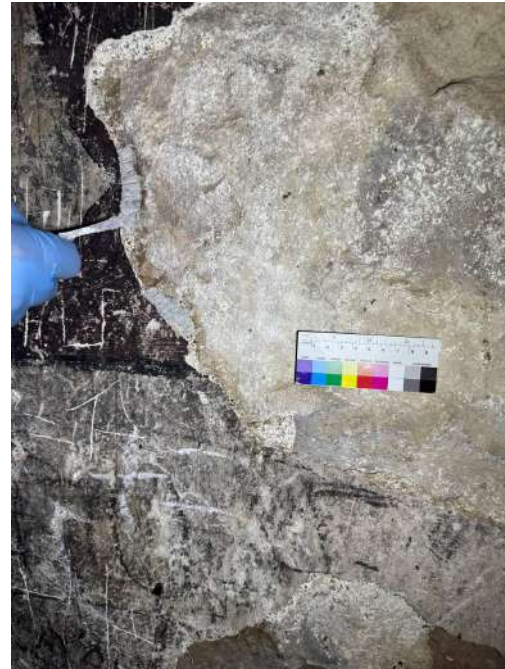
Նկար 6,7. Արևելյան խորանի հարավային հատված: № 1,2,3 աշխատանքային տարածքներում եզրային ամրակայման իրականացում:

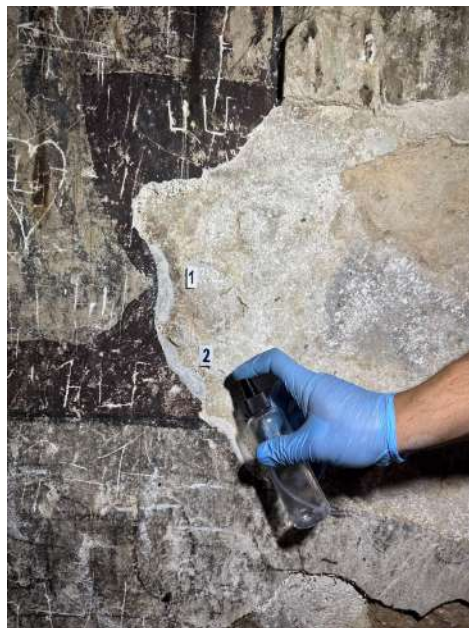
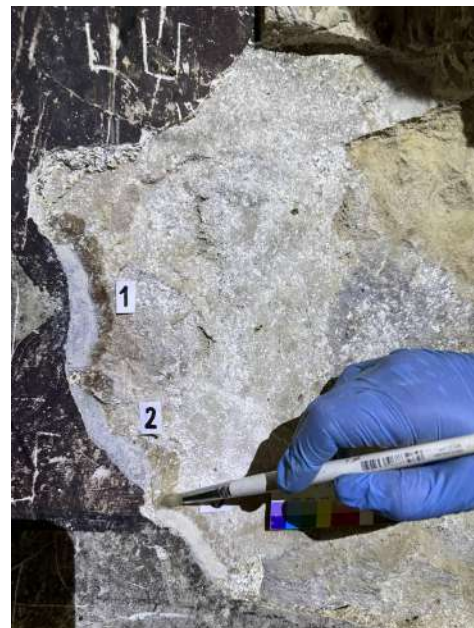
Նկար 8,9. Արևելյան խորանի հարավային հատված: № 1,2,3 աշխատանքային տարածքներում եզրային ամրակայման խոնավեցում:

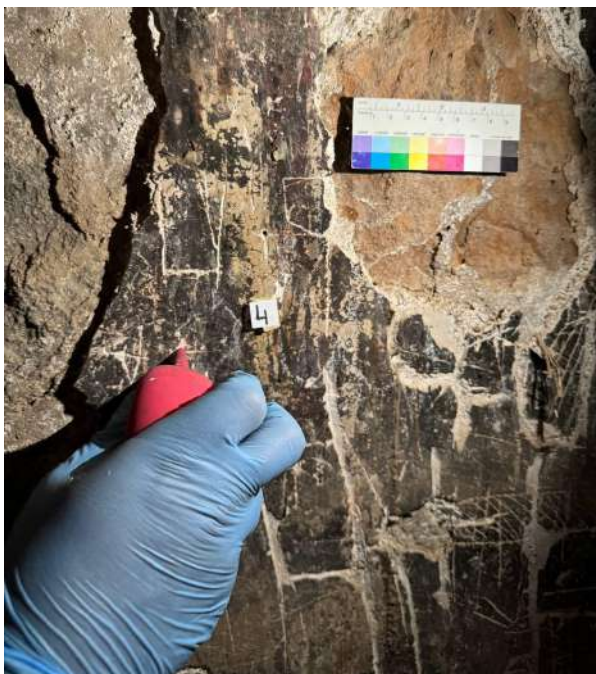
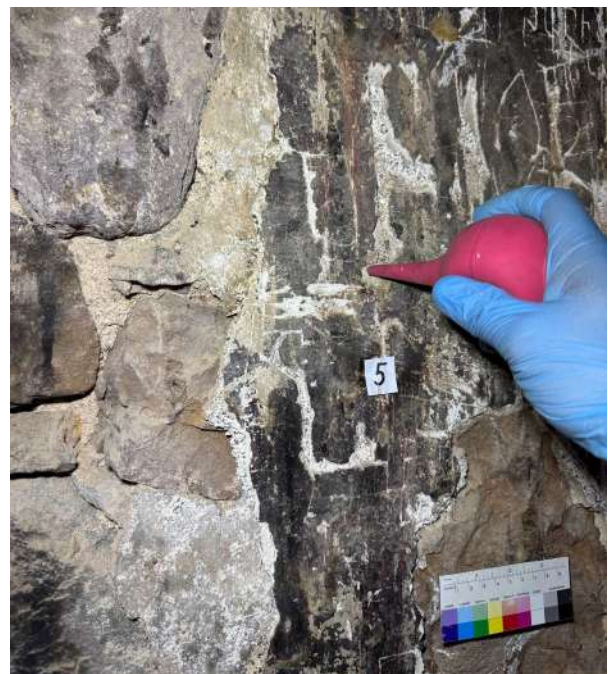
Նկար 16, 17. Արևելյան խորանի կենտրոնական հատված: № 4,5 աշխատանքային տարածքների փչում ռետինե ներարկիչի օգնությամբ:

Սվաղային հիմքի փորձնական ամրակայման (ներարկման) համար փորձնական հատվածներից յուրաքանչյուրում շաղափվել է 2 անցք՝ 2 մմ տրամագծով, իրարից 5-7 սմ հեռավորության վրա (**նկ.12-15**): Սվաղային խառնուրդի մանր մասնիկների մաքրման համար անցքերը փչվել են ռետինե ներարկիչի օգնությամբ (**նկ.16,17**):

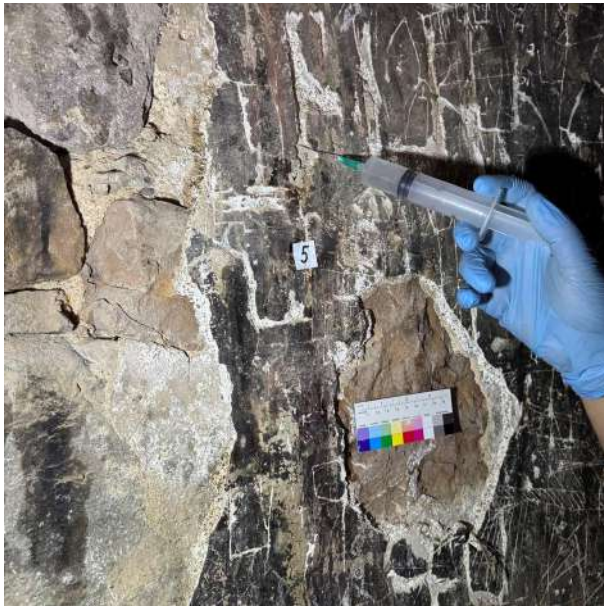
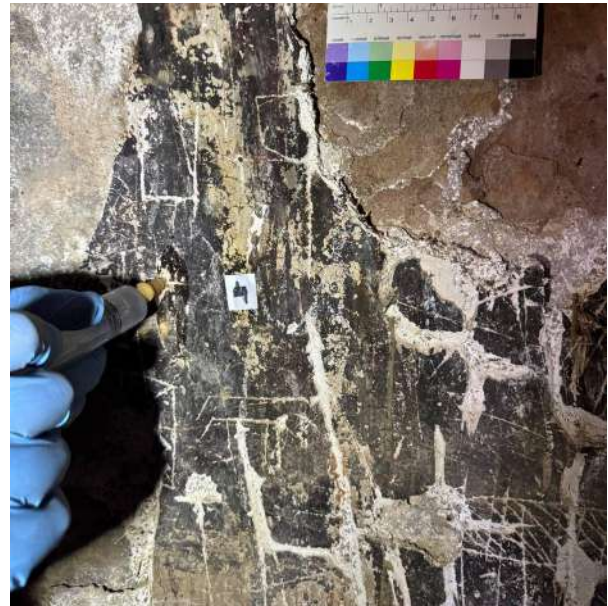
Նկար 18,19. Արևելյան խորանի կենտրոնական հատված: № 4,5 աշխատանքային տարածքների դատարկությունն լվացում ջրասպիրտային լուծույթով:

Դրանից հետո սվաղի և շարվածքի միջև դատարկությունները լվացվել է ջրային-սպիրտային լուծույթով (1 մաս ջուր և 2 մաս էթանոլ), որը ներարկիչով ներարկվել է բացված անցքերի մեջ (**նկ.18,19**):

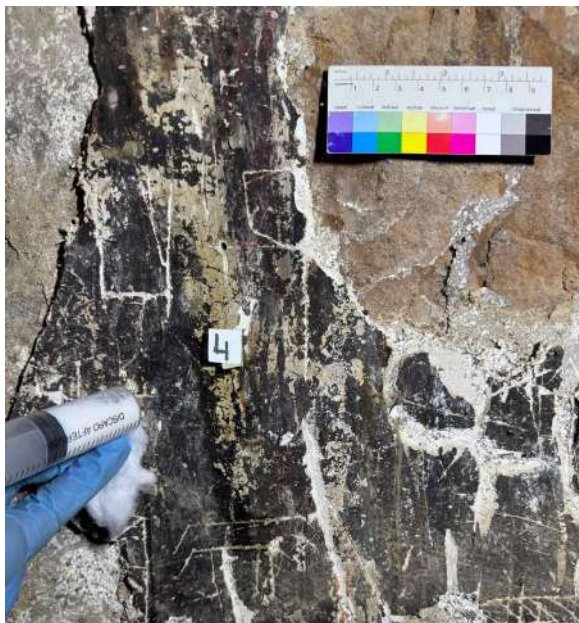
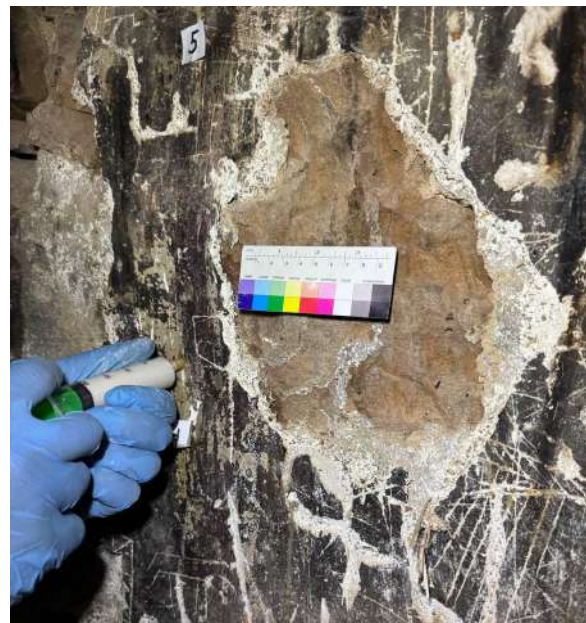
Նկար 20,21. Արևելյան խորանի կենտրոնական հատված: № 4 աշխատանքային տարածք կրային լուծույթի ներարկում:

Այնուհետև ներարկիչի օգնությամբ խոռոչը լցվել է ներարկման նյութով: Գործընթացը կատարվում է երկու փուլով՝ սկզբում ներարկվում է մանրդիսպերսային կրի 10%-անոց ջրային լուծույթը, իսկ հետո՝ այդ նույն նյութը, բայց 30%-անոց խտությամբ (նկ.20-23):

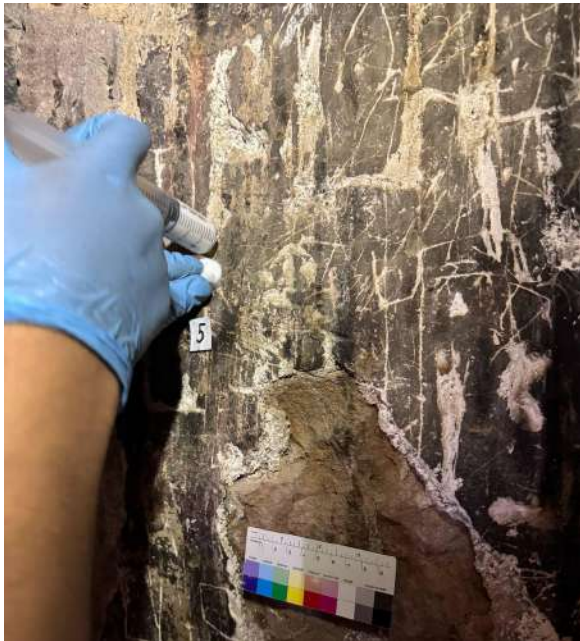
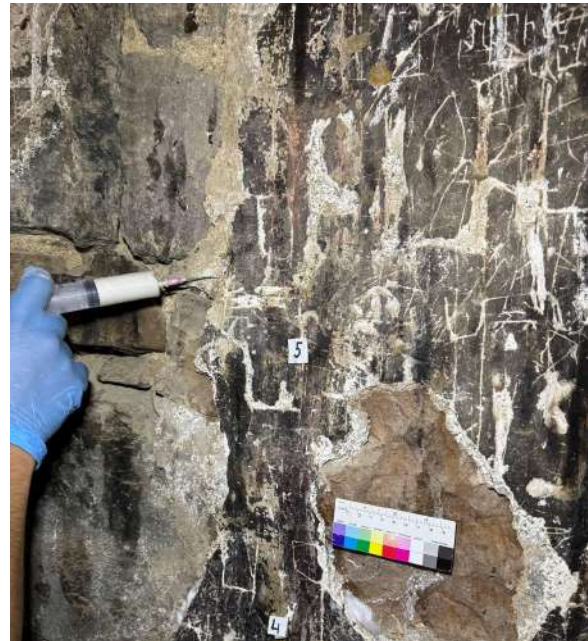
Նկար 22,23. Արևելյան խորանի կենտրոնական հատված: № 4 աշխատանքային տարածք կրային լուծույթի ներարկումից հետո, ուղիղ և թեք լուսավորության ներքո:

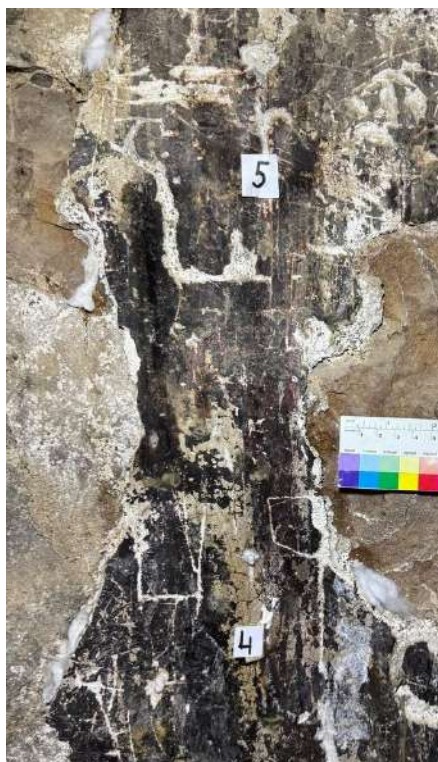
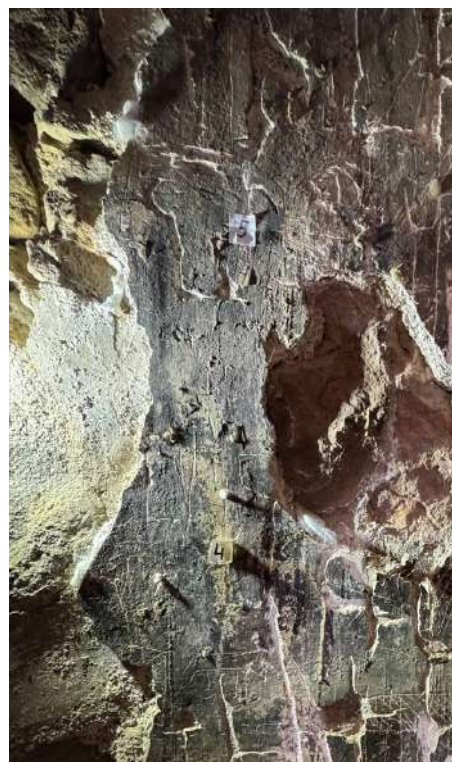
Նկար 24. Արևելյան խորանի կենտրոնական հատված: № 4,5 աշխատանքային տարածքները սվաղի հիմքի ամրակայման աշխատանքներից հետո:

Երկու լուծույթներն էլ ապահովել են ամուր կապը հիմքի հետ ցուցադրելով միանման արդյունք:

Այն բանից հետո, երբ խոռոչը լցվում է լուծույթով, աշխատանքային հատվածի անցքերը խցվում են բամբակով: Արդյունքում աշխատանքային տարածքի վրա շարվածքից անջատված սվաղն ամրակայվել է: Սվաղային հիմքի փորձնական ամրակայման համար օգտագործվել են ներարկման համար նախատեսված պատրաստի կրային լուծույթներ՝ «CTS» (Իտալիա) ֆիրմայի «PLM-A» (N 4 աշխատանքային տարածք) և Kalk Kontor(Գերմանիա) ֆիրմայի KalkInjektionsmörtel (N 5 աշխատանքային տարածք):

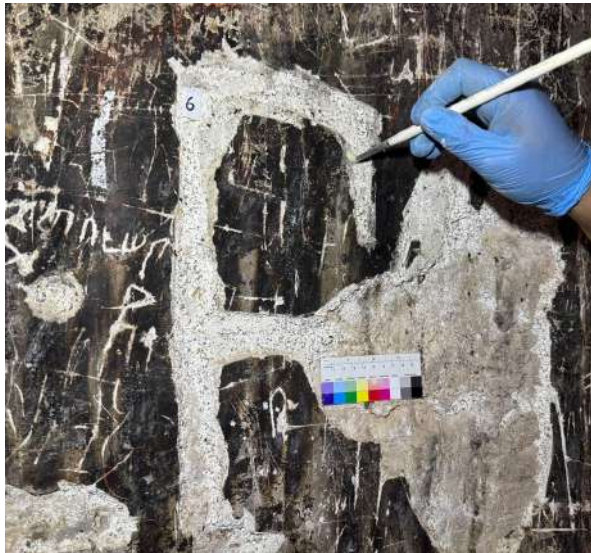
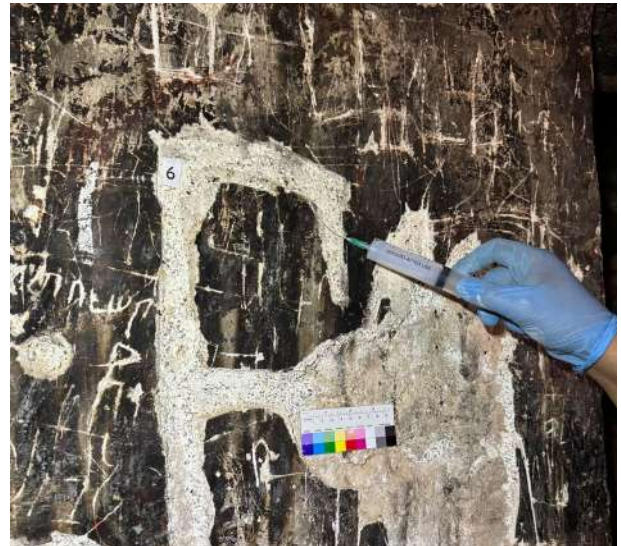
Նկար 27,28. Արևելյան խորանի կենտրոնական հատված: № 6 աշխատանքային տարածք  
Քայքայված սվաղային հիմքի ամրակայում:

Երկու խառնուրդն էլ լավ արդյունքներ են ցույց տվել՝ քայքայված սվաղը ամրացվել է, կավճակալում և փոշիացում չի նկատվել:

Աշխատանքային տարածքի աջ հատվածը ամրացվող մակերեսը վրձնի և ներարկիչի օգնությամբ հագեցվում է, Fixative for Silicate-Chalk 20%-անոց (արտադրողի ռեկոմենդացիան 1:4-1:6) ջրային լուծույթով: Աշխատանքն իրականացվել է երեք փուլով՝ նվազագույն ընդմիջումներով (**նկ.27-28**):

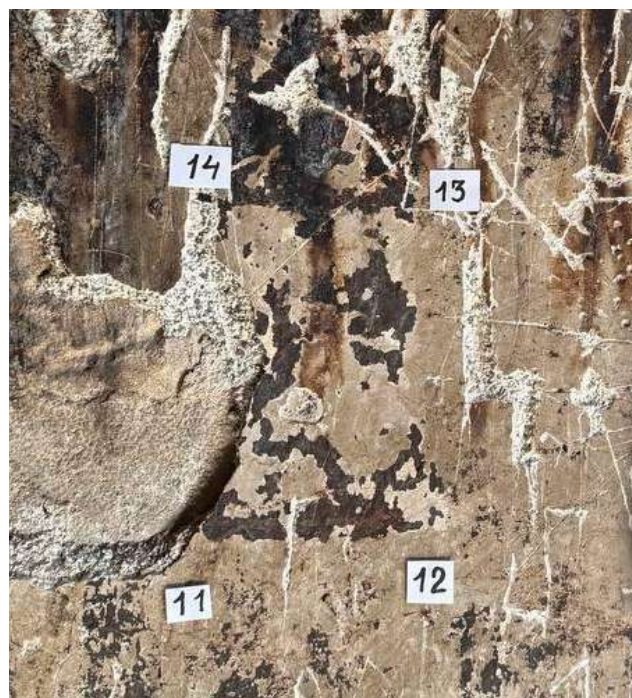
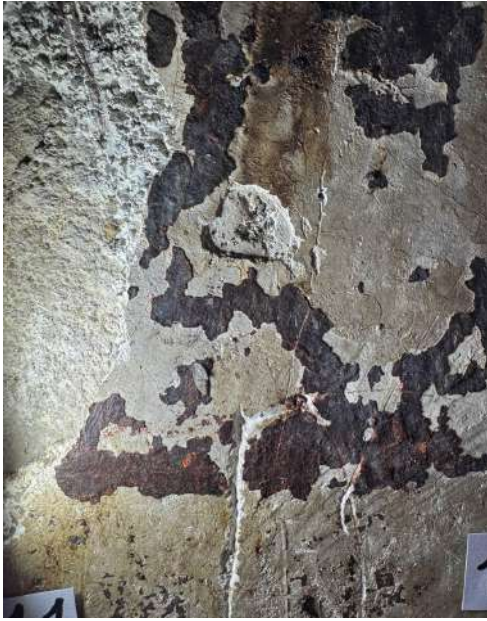
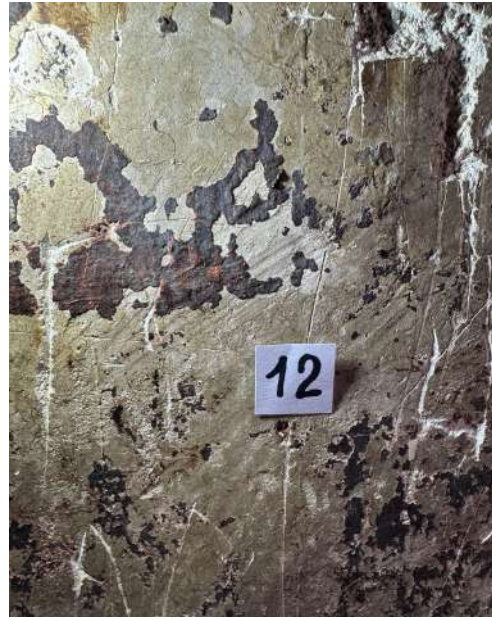
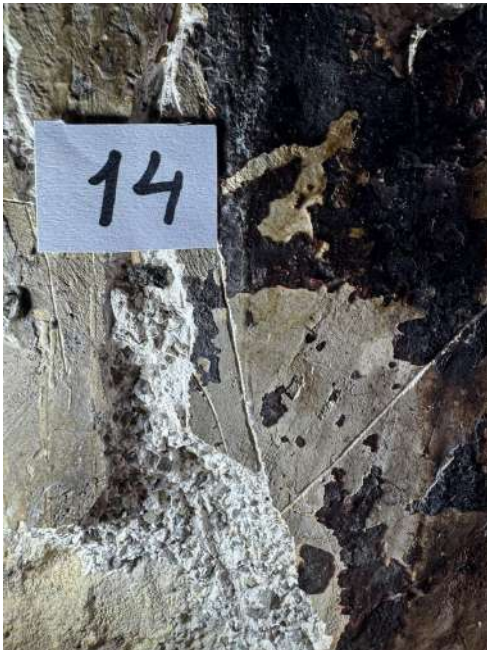
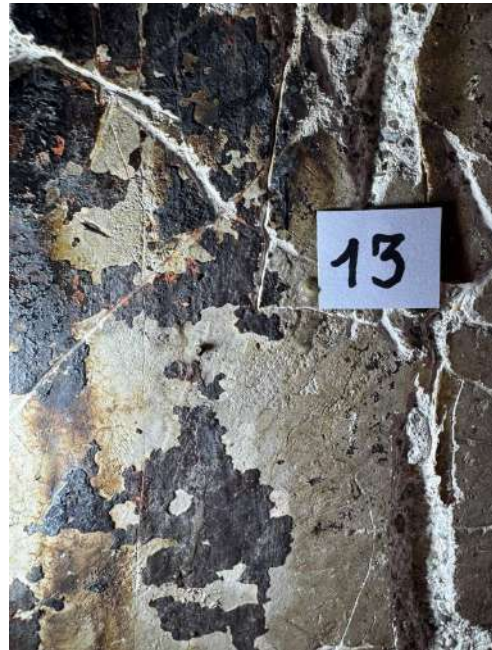
**№11, №12, №13, №14 աշխատանքային տարածքները.** գտնվում են խորանի հարավային հատվածում (նկ.16): Այստեղ դիտարկվում էին որմնանկարչության ներկային շերտի և հիմնաներկի շերտավորումներ, թեփուկավորում և քերծվածքներ, կայն վթարային հատվածներ:

Նկար 29-33. Արևելյան խորանի հարավային հատված: №11, №12, №13, №14 աշխատանքային  
տարածքներ միջև փորձնական աշխատանքները:

*Նկար 29-33. Արևելյան խորանի հարավային հատված: №11, №12, №13, №14 աշխատանքային տարածքներ միջև փորձնական աշխատանքները, թեք լուսավորության ներքո:*
