**ՀՀ Վայոց ձորի մարզի Եղեգիս խոշորացված համայնքի Շատիվանքի սբ. Սիոն եկեղեցու (պետ. ցուցիչ 9.35.14.1) որմնանկարների ամրակայման և վերականգնման նախագծային փաստաթղթեր**

**XVII դարի ՄՈՆՈԻՄԵՆՏԱԼ ԳԵՂԱՆԿԱՐՉՈՒԹՅԱՆ ԱՄՐԱԿԱՅՄԱՆ, ՎԵՐԱԿԱՆԳՆՄԱՆ և ՑՈՒՑԱԴՐԱԿԱՆ ՏԵՍՔԻ ԲԵՐԵԼՈՒ ՄԵԹՈԴԱԲԱՆՈՒԹՅՈՒՆ**

**Կատարող՝ «Ռեստաուր-1» ՍՊԸ**

**Երևան 2025թ**

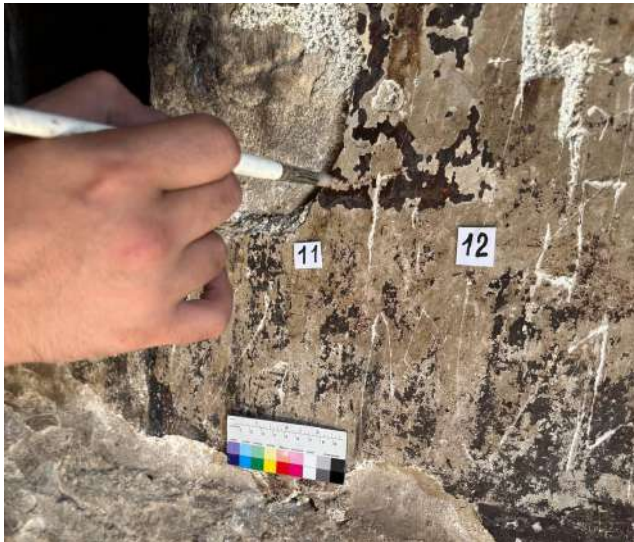
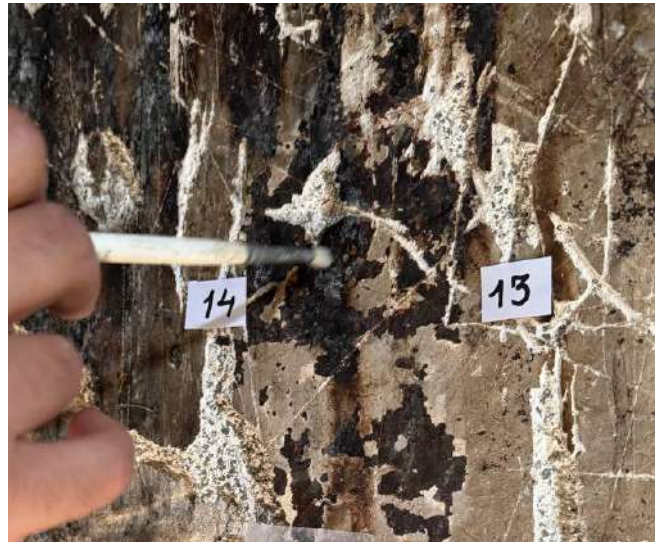
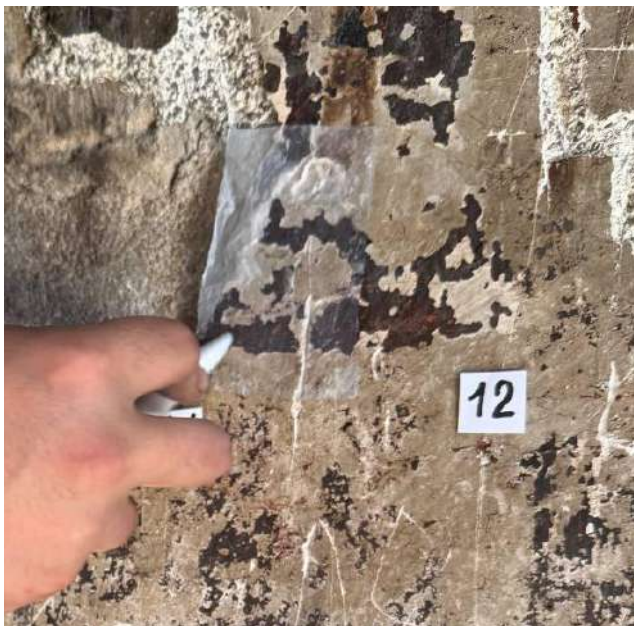
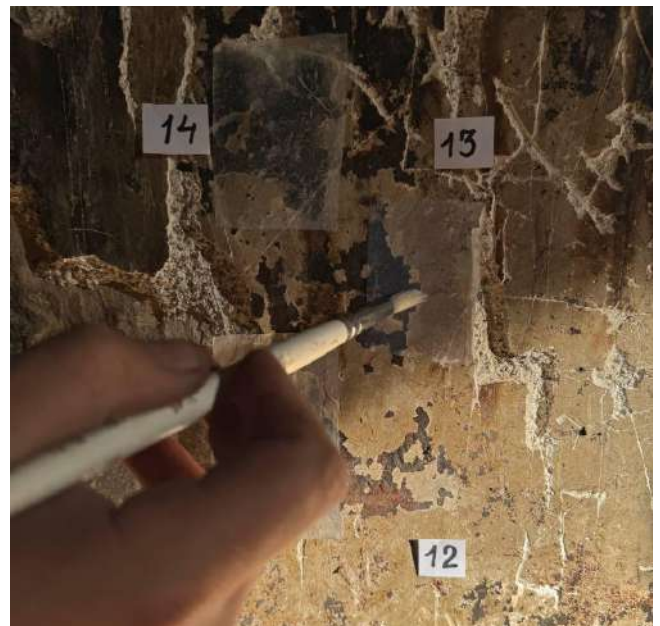
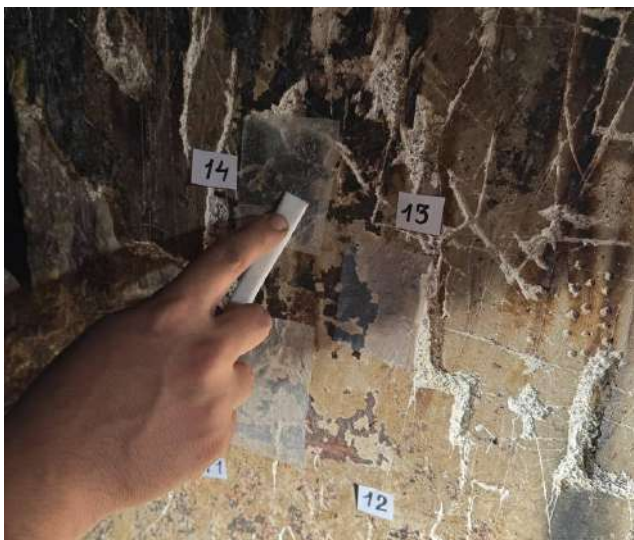
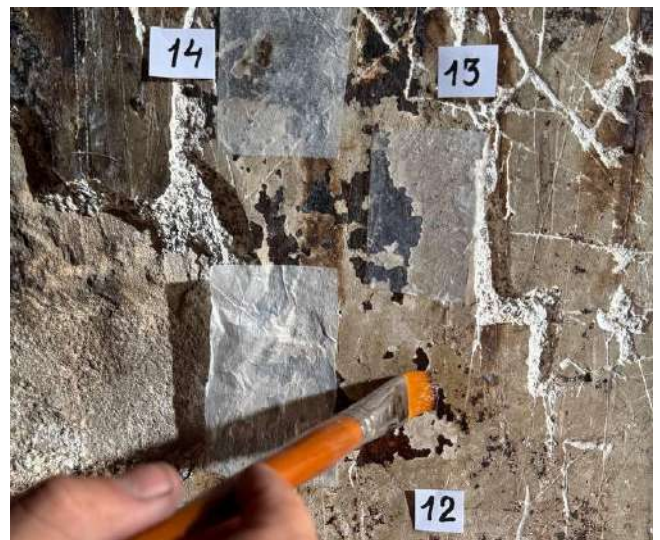
Նկար 34-40. Արևելյան խորանի հարավային հատված: №11, №12, №13, №14 աշխատանքային տարածքներ փորձնական աշխատանքների ընթացք:

Փորձնական աշխատանքներն իրականացվել են չորս հատվածների վրա (№11, №12, №13, №14): Ներկի շերտի ամրակայման համար փորձարկվել են՝ KREMER (Գերմանիա) ֆիրմայի արտադրության հետևյալ խառնուրդները՝ Fixative for Silicate-Chalk մոդիֆիկացված կալիումի սիլիկատ (№11), Plectol D498 ակրիլային դիսպերսիա (№12), K-52 ջրային-ակրիլային դիսպերսիա (№13), Fu-Nori ճապոնական ջրիմուռների սոսինձ (№14):

**№ 11 աշխատանքային հատվածում** ամրակայումը կատարվում էր Fixative for Silicate-Chalk մոդիֆիկացված կալիումի սիլիկատի գործածումով: Սկզբում վնասված տեղերը մշակվել են վրձինով՝ ջրա-սպիրտային լուծույթով (1:2): Այնուհետև սվաղից առանձնացված ներկի շերտը թրջվում է Fixative for Silicate-Chalk սիլիկատային սոսնձի 5%-անոց ջրային լուծույթով: Աշխատանքները կատարվում են բարակ վրձինով: Երբ ամրացնող լուծույթը ներծծվում է աշխատանքը շարունակվում է՝ ավելացնելով Fixative for Silicate-Chalk սոսնձի խտությունը մինչև 7%: Հարակցանյութի ավելցուկները միանգամից մաքրվում է ջրի մեջ թրջված ու լավ քամած բամբակով, սեղմող շարժումներով: Երբ սոսնձի երկրորդ շերտը ներ է ծծվում, ներկի շերտն սեղմվում է ֆտորոպլաստային թիակով, որի տակ դրվում էր միկալենտային թուղթ:

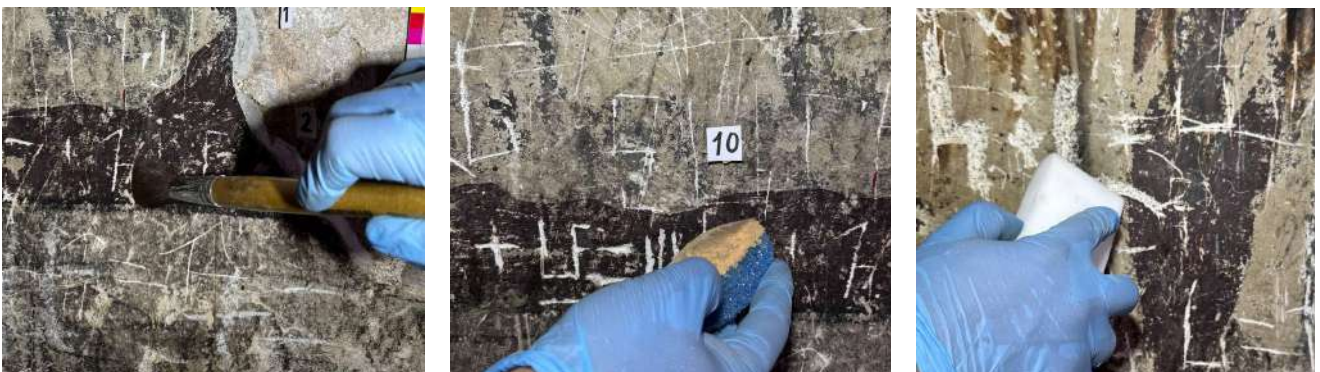
Նկար 43. Արևելյան խորանի հարավային հատված: Աղտոտվածությունների մաքրում չոր եղանակով

Փորձնական աշխատանքներն իրականացվել են խորանի ներքևի աջ հատվածում: Աշխատանքները իրականացվել են փափուկ վրձնով (սկյուռիկ), մելամինային սպունգով, akapad Sponge soft սպունգով: Առավել արդյունավետ են մելամինային և akapad Sponge soft սպունգերով կատարված աշխատանքները:

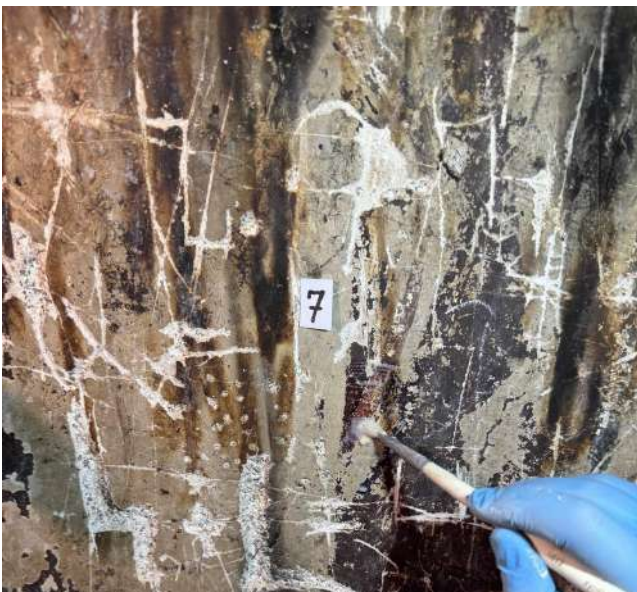
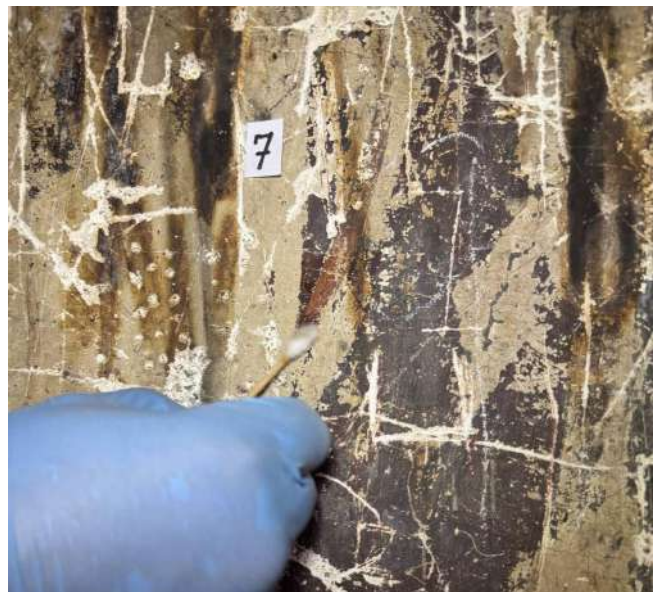
Նկար 44-45. Արևելյան խորանի հարավային հատված: №7, աշխատանքային տարածք, մրի շերտի մաքրում մանկական օճառով:

**№7 աշխատանքային տարածքում** աշխատանքները կատարվել են մանկական օճառի լուծույթով: Մանրեցված մանկական օճառը խառնվում է թորած ջրի հետ, վրձինի միջոցով քսվում է մաքրվող մակերեսին (**նկ.44**) և բամբակյա տամպոնի օգնությամբ մաքրվում է լուծույթը մրի շերտի հետ (**նկ.45**):

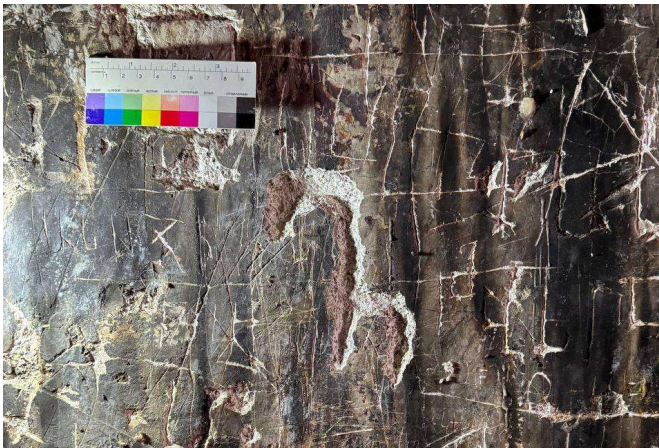
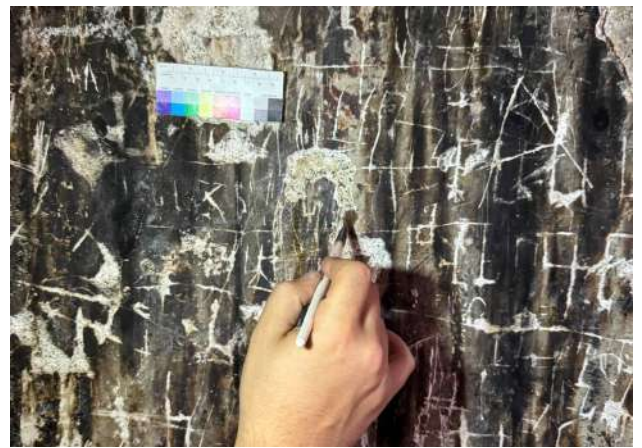
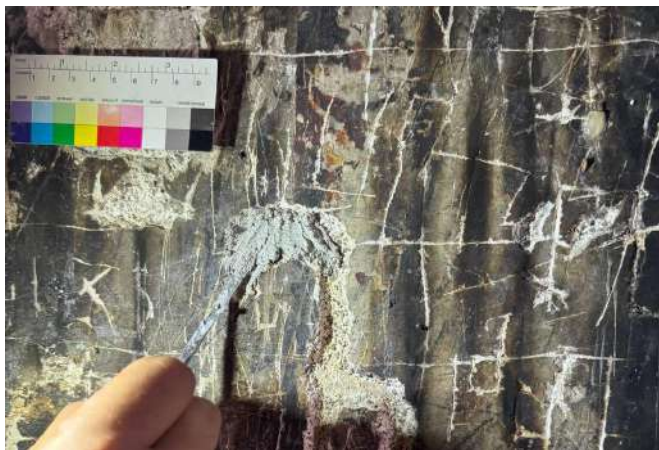
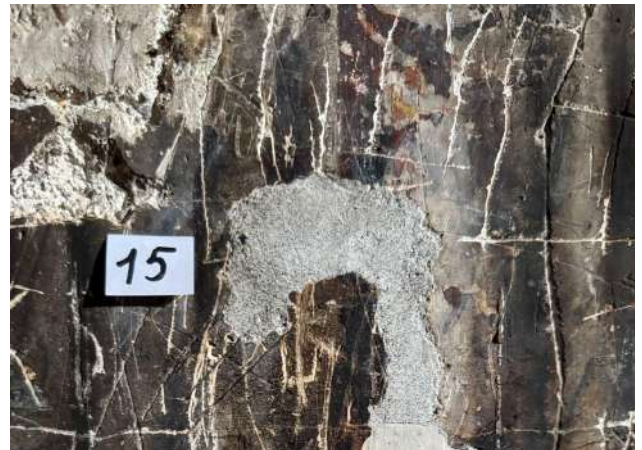
Նկար 67-70. Արևելյան խորանի հյուսիսային հատված: №15 աշխատանքային տարածքում սվաղային

*Հիմքի կորուստների փորձնական լրացում: Տեսք՝ նախքան փորձնական աշխատանքները , աշխատանքային պրոցես, աշխատանքներից հետո*

Սվաղի կորուստների համալրման փորձնական աշխատանքը իրականացվել է խորանի հարավային հատվածում՝ **№15 աշխատանքային տարածքում**: Փորձնական աշխատանքների համար օգտագործվել է KalkSpachtel կրային մածիկ (Kalk Kontor ֆիրմա, Գերմանիա) և ավագ՝ վերցված 1:2 հարաբերակցությամբ: Կորուստը մաքրվել է փշրվող մանր մնացորդներից: Կորուստը նախապես ամրակայվել է: Անմիջապես սվաղային աշխատանքներից առաջ տարածքը թրջվել է ջրա-սպիրտային (1 մաս ջուր և 2 մաս էթանոլ) խառնուրդով, ապահովելու համար հիմքի և ռեստավրացիոն սվաղի միացումը: Ինչից հետո համալրվել է սվաղի խառնուրդով, մի քանի փուլերով:

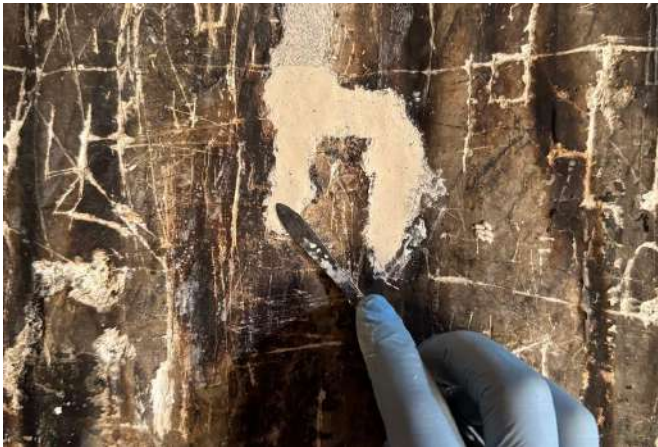
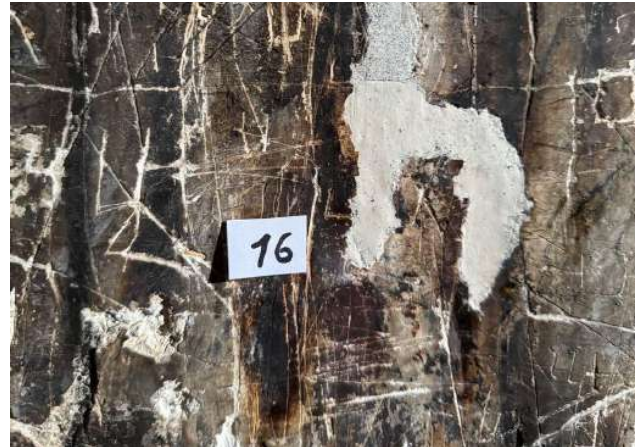
*Նկար 71,72. Արևելյան խորանի հյուսիսային հատված: №16 աշխատանքային տարածքում սվաղային հիմքի կորուստների փորձնական լրացում: Աշխատանքային պրոցես, աշխատանքներից հետո:*

Սվաղի մակերեսի հարթեցման փորձնական աշխատանքը իրականացվել է խորանի հարավային հատվածում՝ **№16 աշխատանքային տարածքում**: Փորձնական աշխատանքների համար օգտագործվել է KalkSpachtel կրային մածիկ (Kalk Kontor ֆիրմա, Գերմանիա) և մարմարի փոշի՝ վերցված 1:3 հարաբերակցությամբ: Անմիջապես հարթեցման աշխատանքներից առաջ

տարածքը թրջվել է ջրա-սպիրտային խառնուրդով, ապահովելու համար հիմքի և ռեստավրացիոն սվաղի միացումը: Ինչից հետո համալրվել է սվաղի խառնուրդով:
