**ԵՐԵՎԱՆ ՔԱՂԱՔԻ ՇԻՐԱԶԻ ՓՈՂՈՑ 11 ՀԱՍՑԵՈՒՄ ԳՏՆՎՈՂ, ԹԻՎ 156**  
**ՄԻՋՆԱԿԱՐԳ ԴՊՐՈՑԻ ՏԵԽՆԻԿԱԿԱՆ ՎԻՃԱԿԻ ԵՎ ՍԵՅՍՄԻԿ**  
**ԽՈՑԵԼԻՈՒԹՅԱՆ ԱՍՏԻՃԱՆԻ ԳՆԱՀԱՏՄԱՆ ՎԵՐԱԲԵՐՅԱԼ**

**ԵՐԵՎԱՆ 2015**

REPORT ON THE TECHNICAL CONDITION AND SEISMIC VULNERABILITY  
ASSESSMENT OF YEREVAN SECONDARY SCHOOL #156

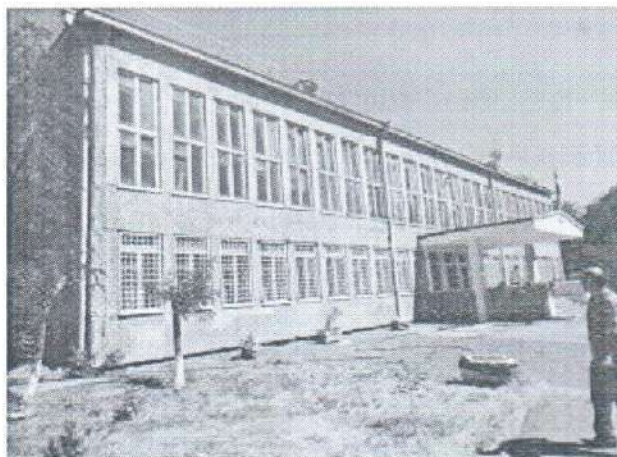
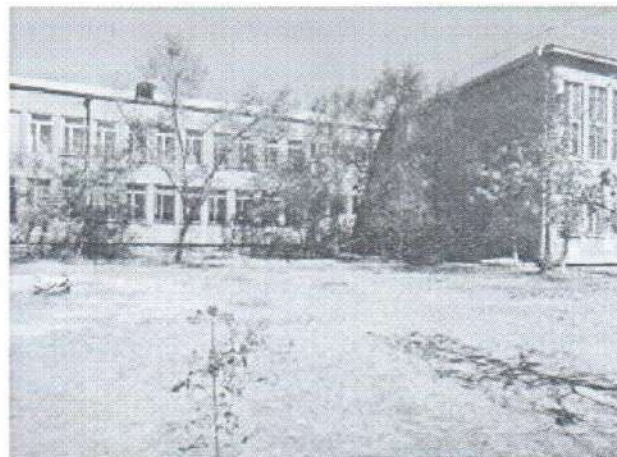
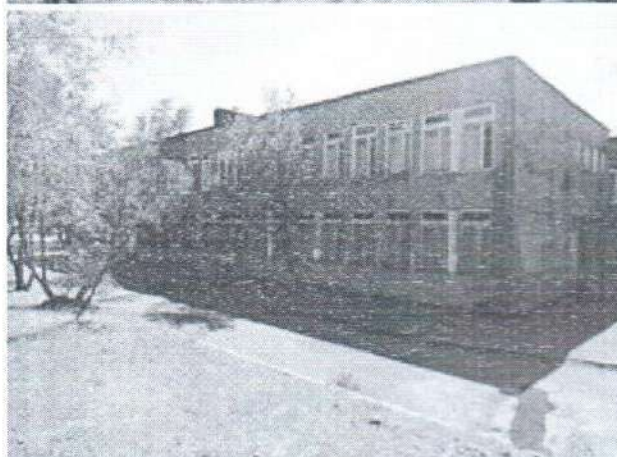
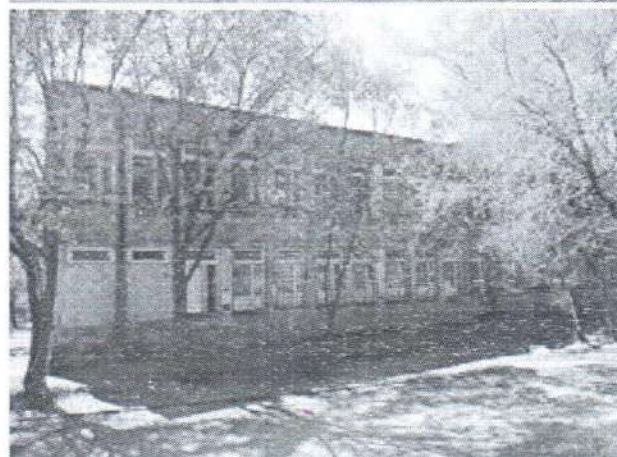
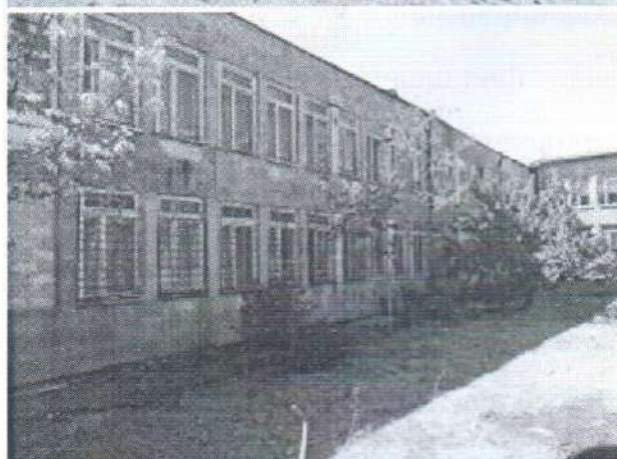
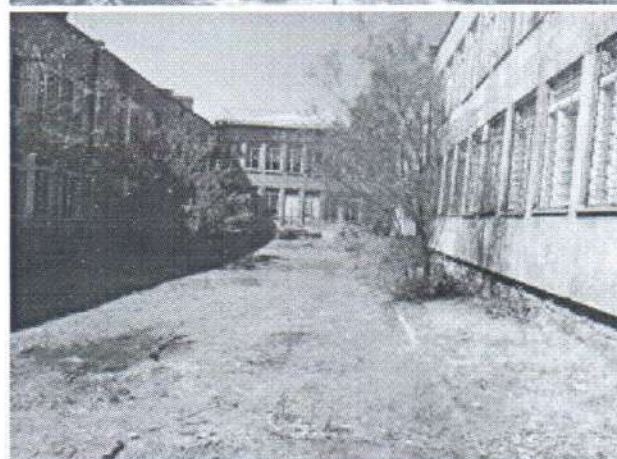
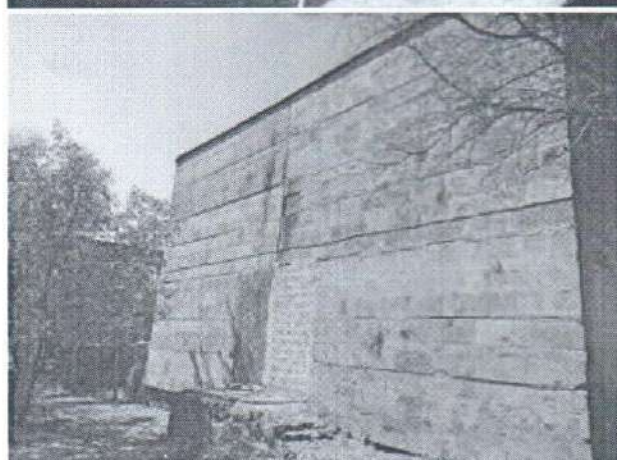
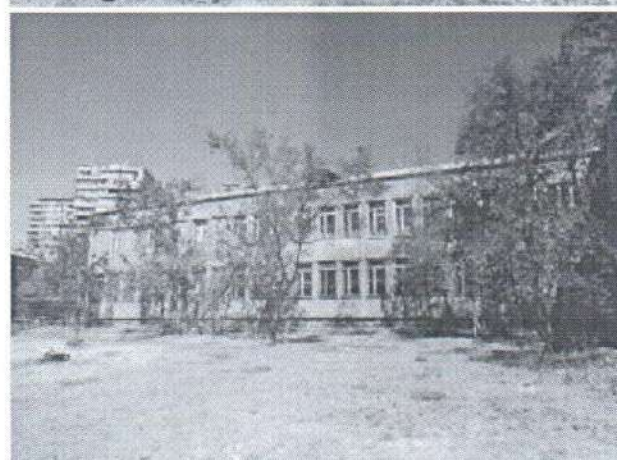
Նկ. 1.1.2 Երևան քաղաքի թիվ 156 միջնակարգ դպրոցի ճակատների տեսքեր

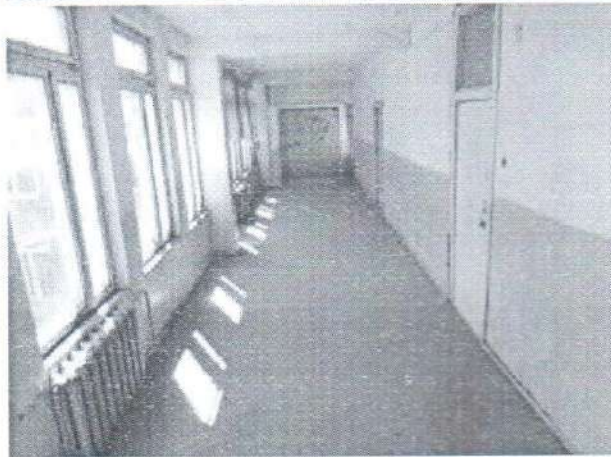
5.3 Հավաքովի ե/բ կրող և ինքնակրող կոնստրուկցիաների մոնտաժման ժամանակ երբեմն կիրառվել են անթույլատրելի ձևի ու չափի պողպատե ներդիր էլեմենտներ, եռակցումն իրականացված է ցածր որակով:

5.4 Ինչպես ծածկերի սալերի, այնպես էլ պատի պանելների միմյանց միջև կարանները չեն լցափակվել այդ կարանների համար նախատեսված նորմատիվային պահանջներին համաձայն, այլ լցափակվել են մեծ թերություններով՝ շինարարական աղբով, իսկ երբեմն լցափակված չեն՝ դատարկ են:

Նկ. 2.1.5 Մասնաշենքի կոնստրուկտիվ տարրերի տեսքեր ներսից

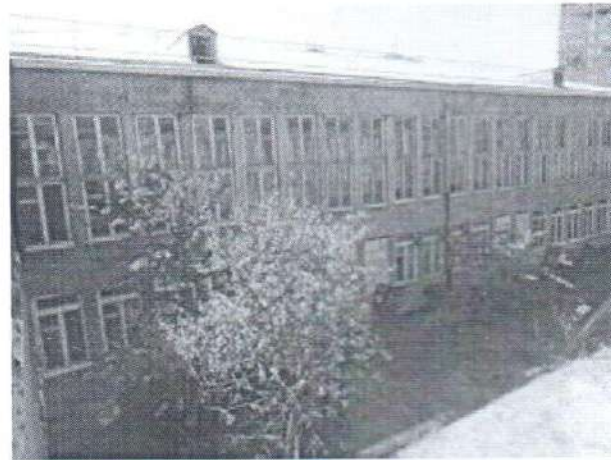
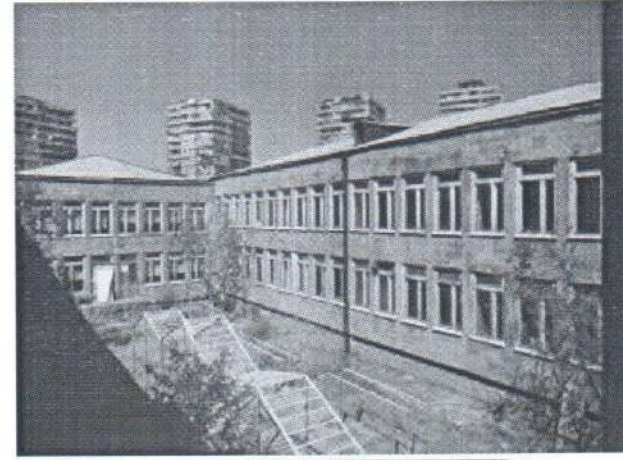
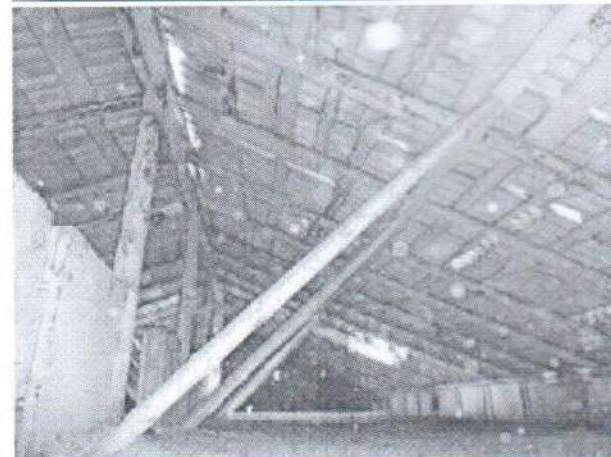
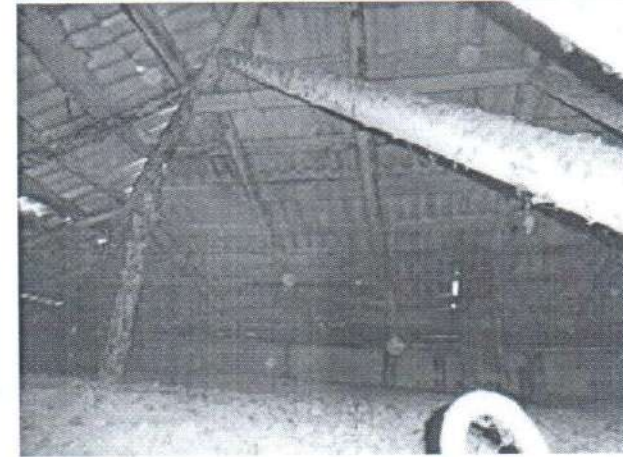
Նկ. 2.1.6 Նոր իրականացված տանիքի տեսքեր

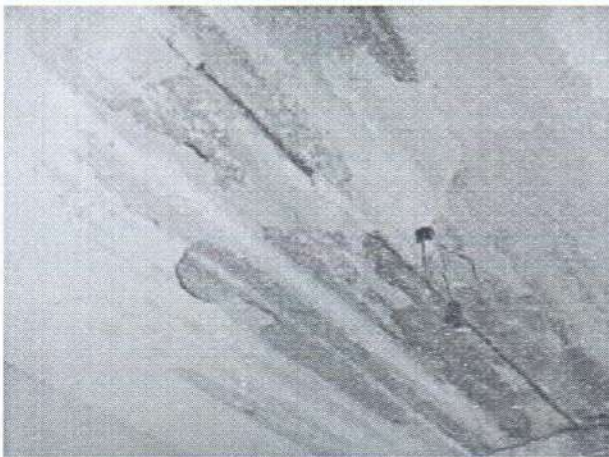
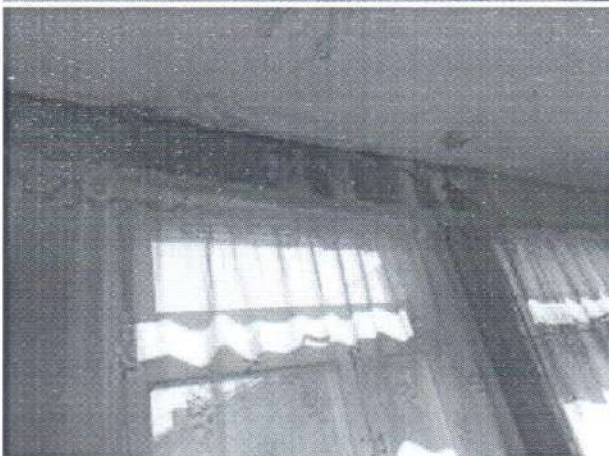
Նկ. 2.1.7 Շենքի կոնստրուկտիվ տարրերի վնասվածքների տեսքեր՝ տանիքից ներթափանցած մթնոլորտային տեղումների ջրերի ազդեցությունից

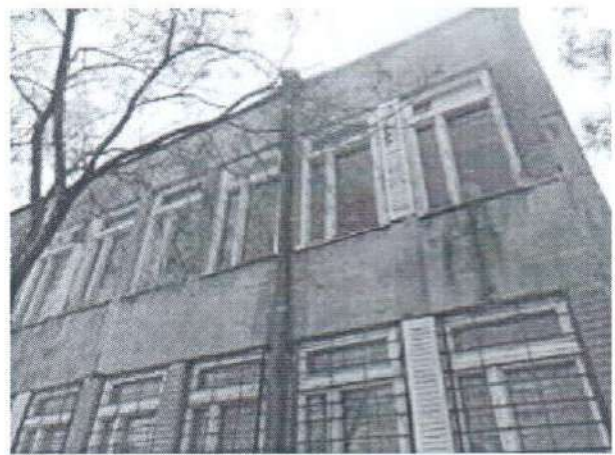
Նկ. 2.1.9 Պատի պանելների և նրանց կարանների վնասվածքների տեսքեր

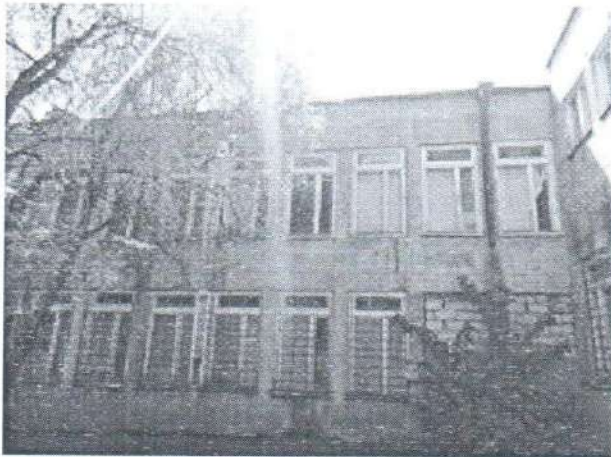
Նկ. 2.1.10 Դռների և պատուհանների վնասվածքների տեսքեր

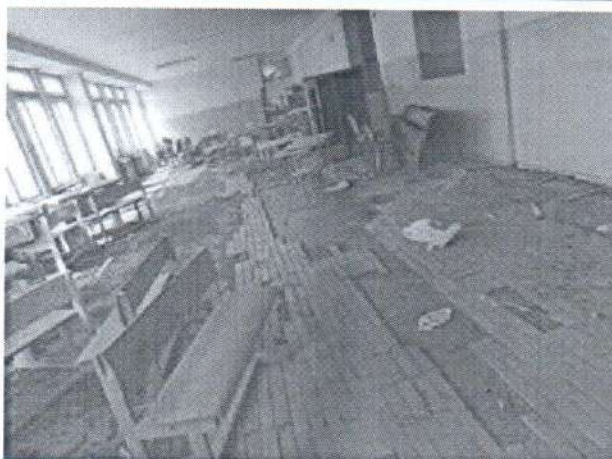
Նկ. 2.1.11 Հատակների վնասվածքների տեսքեր

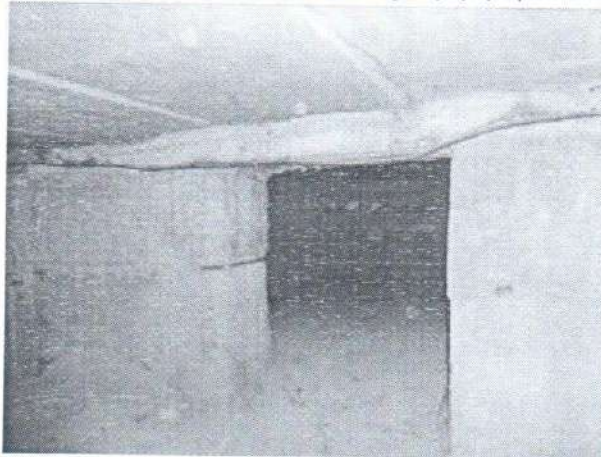
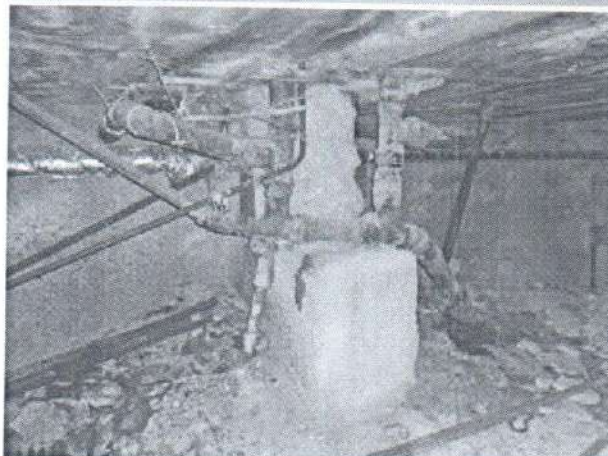
Նկ. 2.1.14 Շենքի կոնստրուկտիվ տարրերի տեսքեր նկուղային հարկում

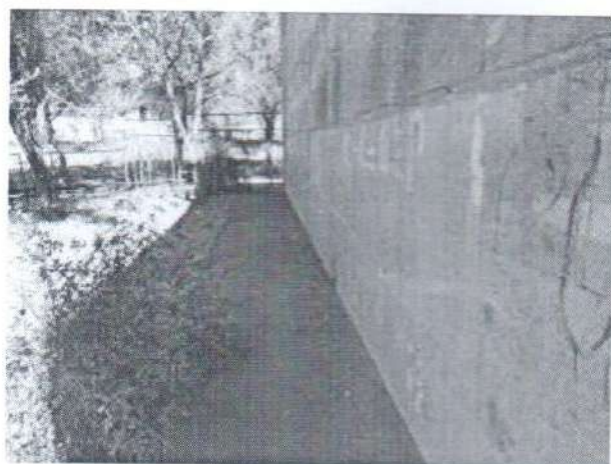
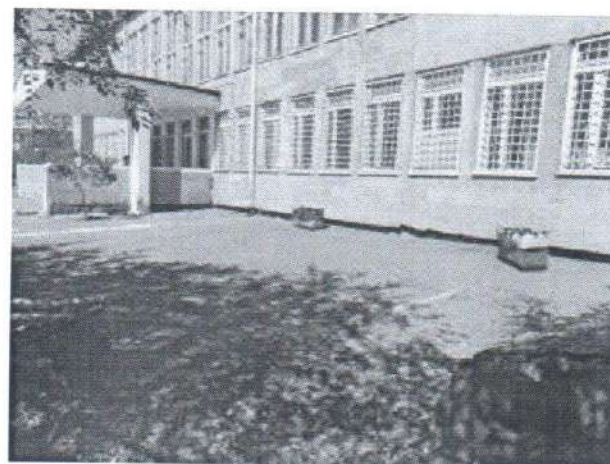
Նկ. 2.1.16 Շենքի սալվածքի վերանորոգված հատվածամասերի տեսքեր

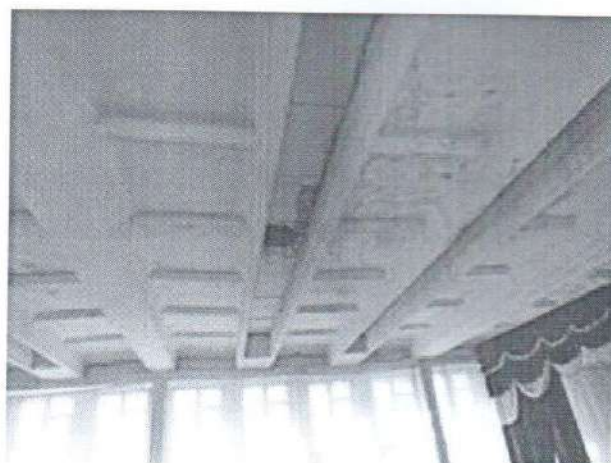
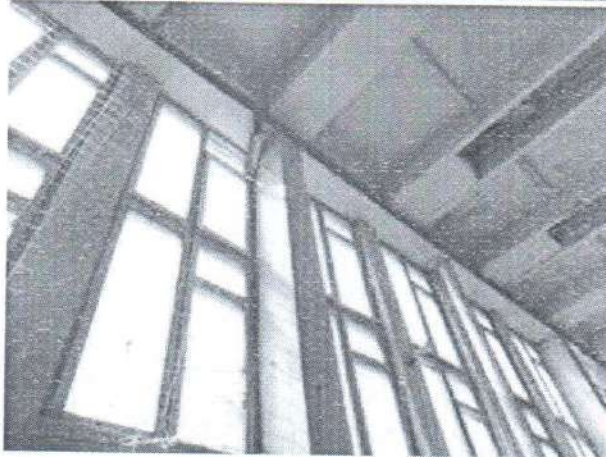
Նկ. 2.1.17 Մարզադահլիճի ու հանդիսությունների դահլիճի կոնստրուկտիվ տարրերի տեսքեր

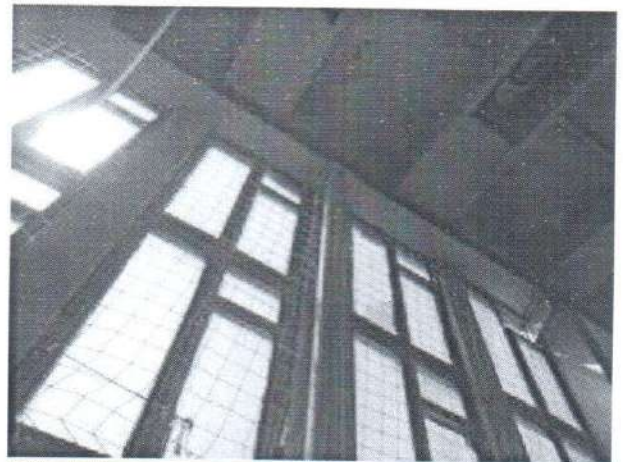
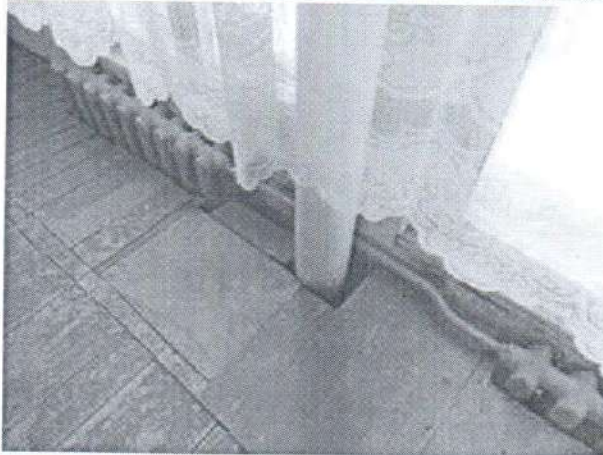
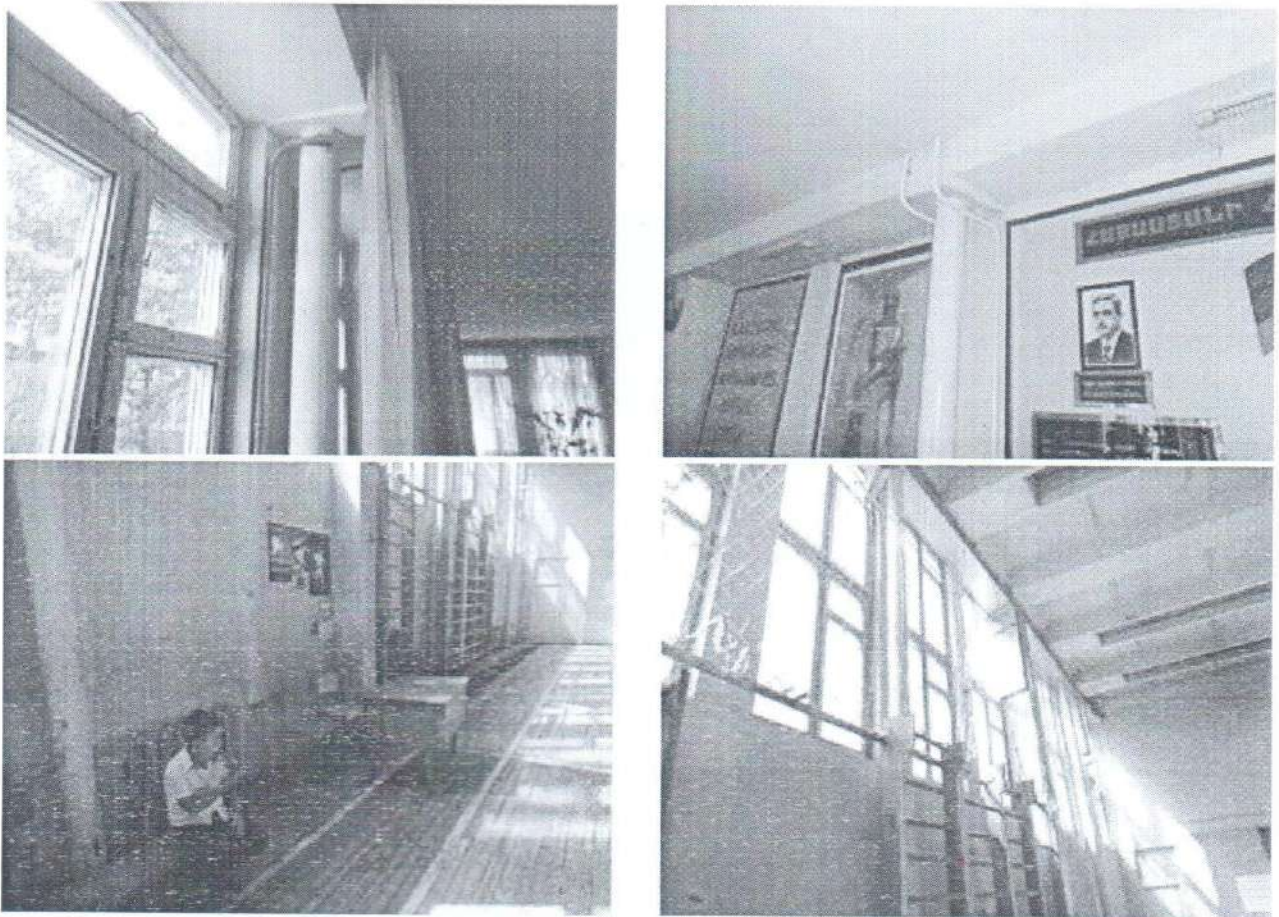
Նկ. 2.1.18 Շենքի մարզադահլիճի ու հանդիսությունների դահլիճի ե/բ հեծանների ուժեղացումների տեսքեր
